# 【報告】 A区間にて、基礎位置の高い箇所を確認

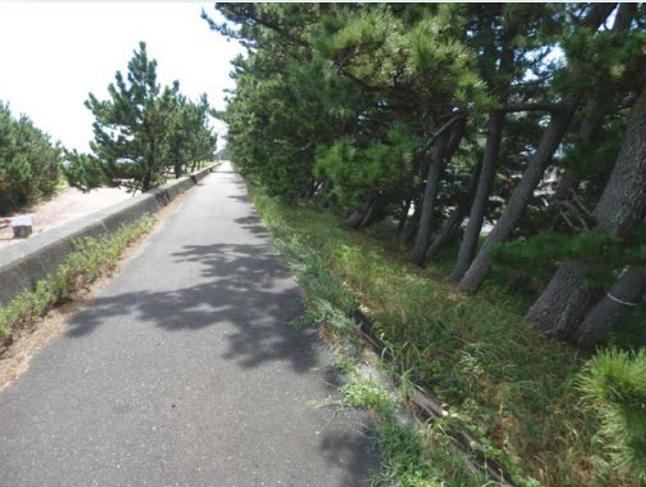
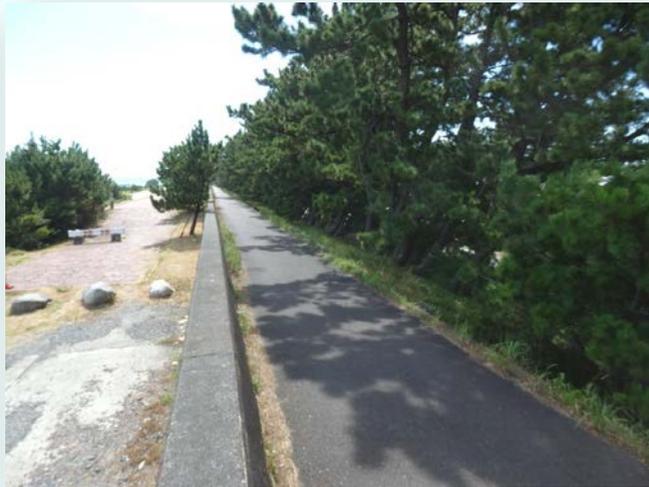
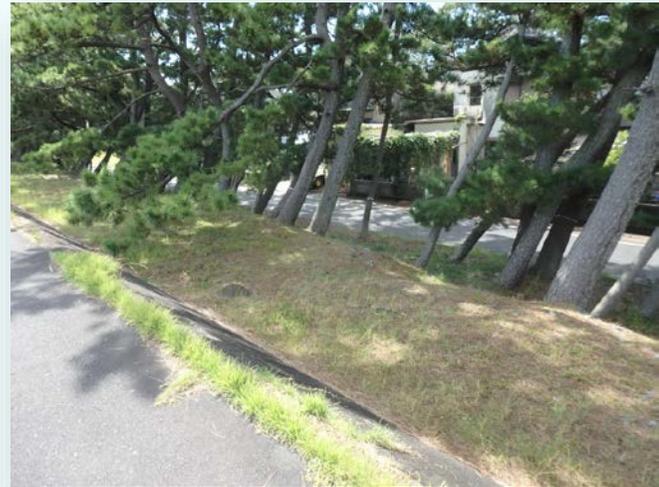
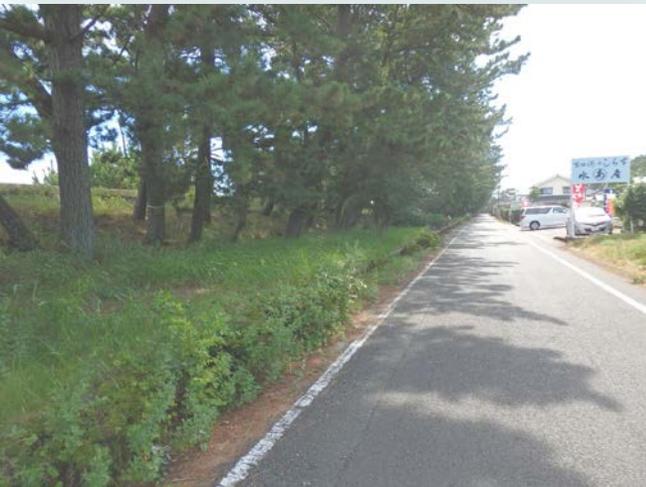
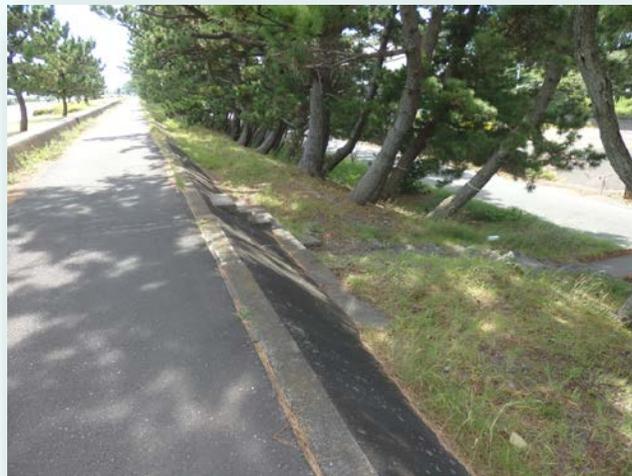
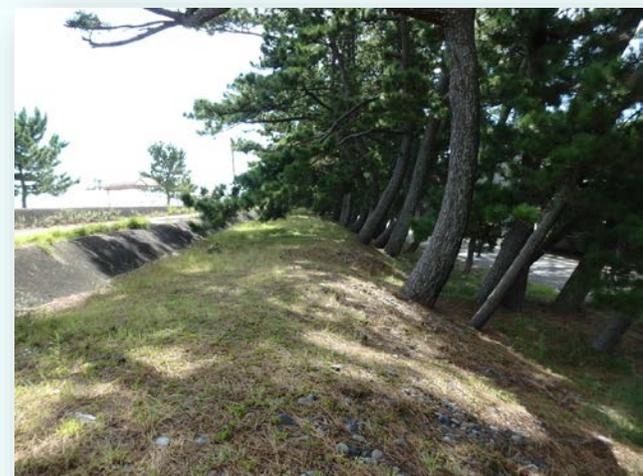
事前説明後、現地確認を実施したところ、A区間において、これまで、検討・実験をしてきた基礎の高さではない箇所を確認した。

基礎が目視で確認できる範囲で、No.69-59.00～No.71付近において、図の赤で示した位置に基礎があることを確認した。

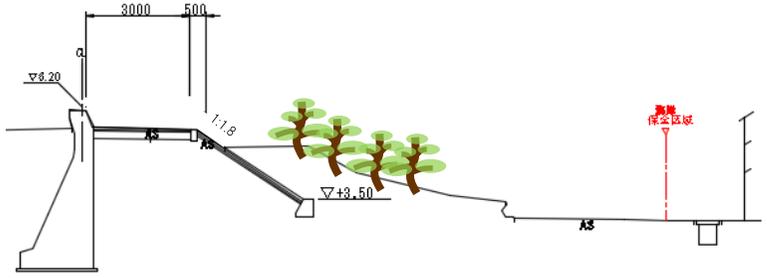
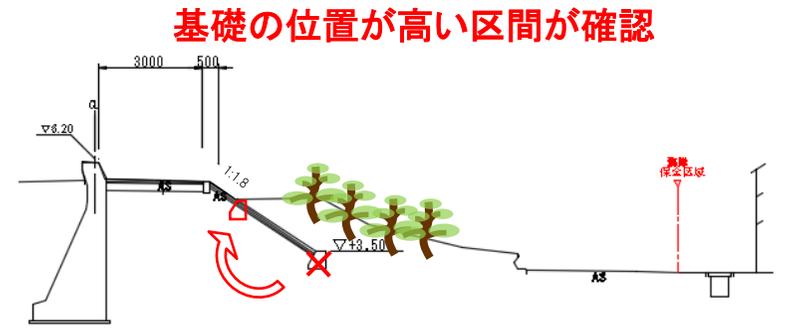
No. 71付近～No. 74-39.87 (約560m)

実験条件(上記、横断図)と同様であるため、実験結果より、天端被覆のみを実施する区間とする。

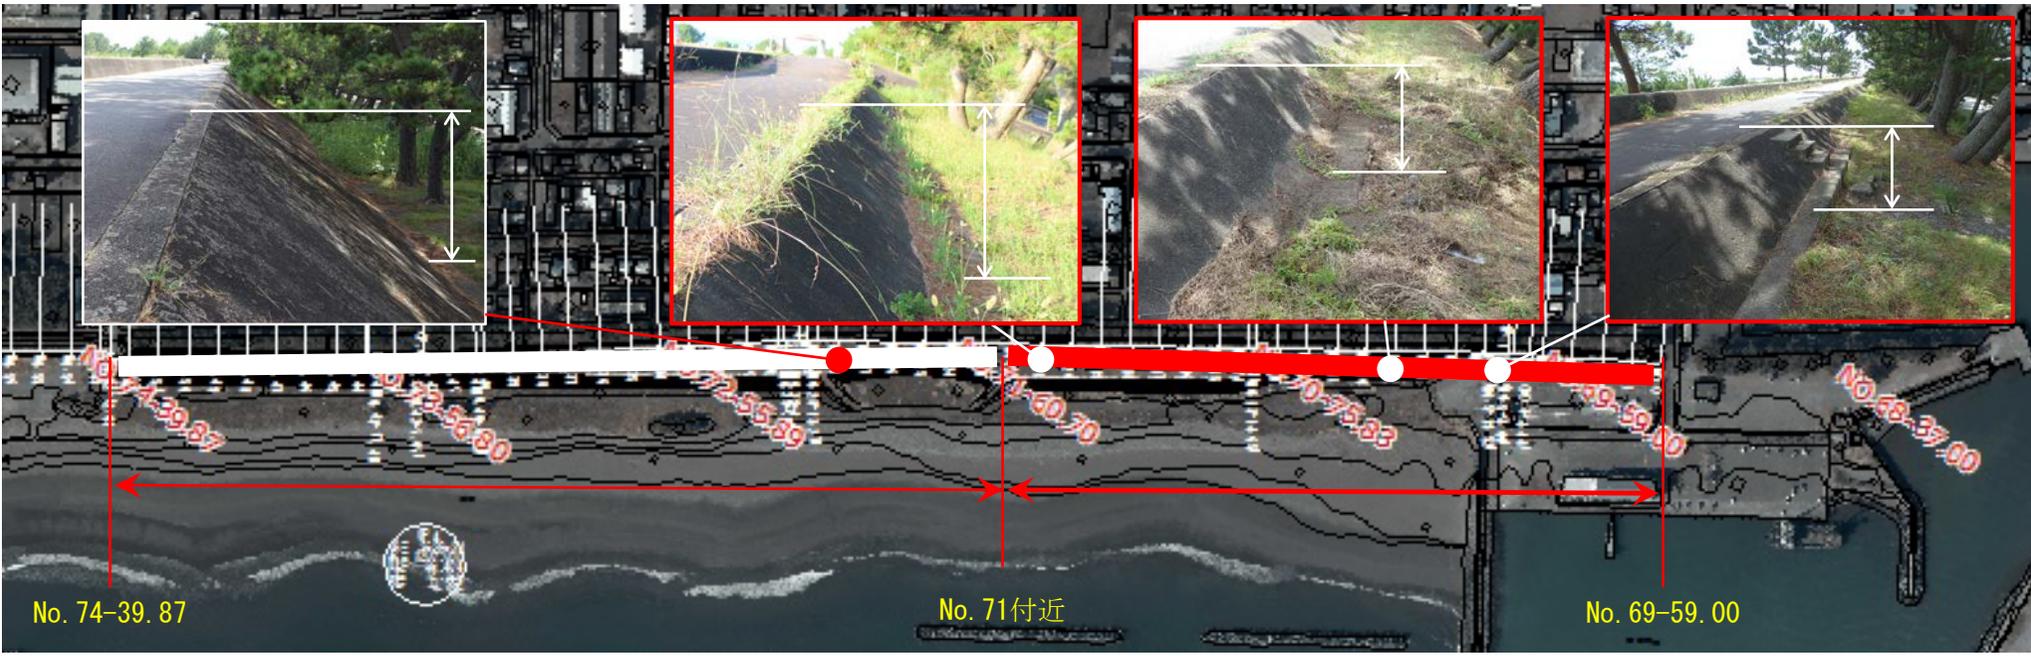
No. 69-59.00～No. 71付近 (約440m)

上図箇所**基礎位置が高いことを確認**。  
この区間について、基礎位置が高いことが予想され、これまでの実験条件と異なるため、**現地確認を含め、検討(実験)を進める**。

事前説明後に、A区間のNo.69-59.00～No.71付近において、基礎の位置が高い箇所を確認した。

他区間の実験からも、基礎位置が、破堤遅延時間に大きく関係することが確認されており、これまでA区間として実験してきた、基礎位置が低い構造とは異なる今回確認された構造の箇所については、改めて、検討する必要があると考えられる。

そのため、今後、基礎の高い範囲を詳細にするため現地調査を実施し、**基礎が高い区間においては、今後、実験を行い、構造決定していくものとする。**
