第14回 駿河海岸保全検討委員会

～モニタリングの実施状況～

令和4年10月

国土交通省中部地方整備局
静岡河川事務所

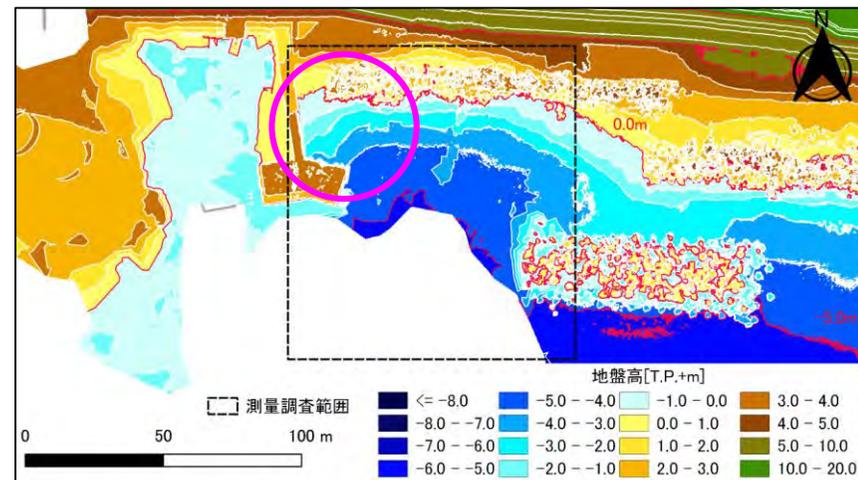
図 UAVグリーンレーザ測量結果（実施日：R4.6.16）

右図のピンクの○で示した箇所のように、定期測量では測量が困難な浅い地形が計測できていない。

（参考）漁業者に聞き取りをしたところ、本箇所は水深が浅く船の底を擦った経験があり、船では近づきたくない場所とのこと。

- 本手法は、水深が浅かったり、障害物があるような船で近づきにくい箇所の測量に適している。
- 施設被害時等にも活用可能と考えられる。

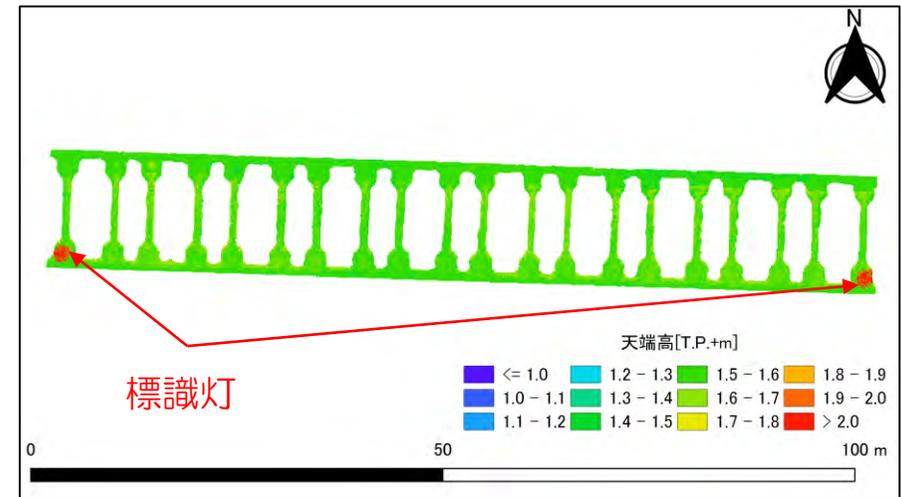
図 有脚式離岸堤 (CALMOS 1) の天端高

- ②グリーンレーザ測量により、地形だけでなく有脚式離岸堤の天端高や水平板の状況を確認することができた。
 - グリーンレーザの反射の仕方によって、取得できる値にムラはあるが、躯体ごとの施設のゆがみや不等に沈下している状況が把握可能であることを確認できた。
- ⇒地震後の離岸堤の沈下状況などの確認に活用可能であると考えられる。

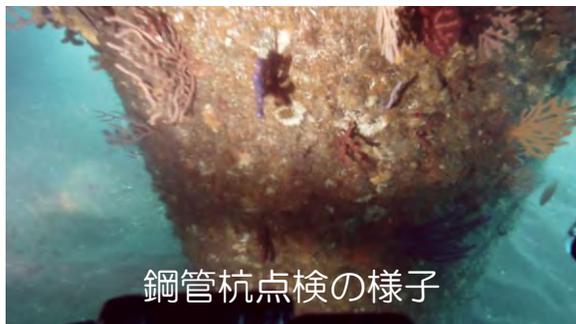
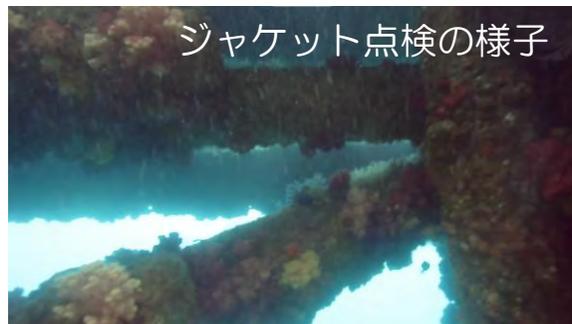
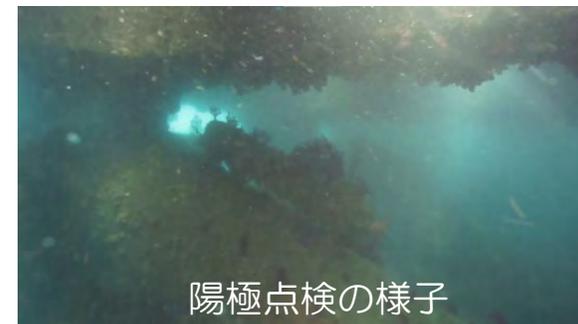
- 有脚式離岸堤の点検に活用することを視野に、水中ドローン(ROV)を用いて、有脚式離岸堤周辺の動画撮影を行った。
- 点検項目と結果および作業時間は下記のとおりである。
- 施設の沖側は波が高く、調査船を係留できないため、調査不可能であった。

部材	点検項目	評価指標	作業時間	変状ランク				
				函体3(岸側)		函体8(岸側)		沖側
				今回調査(R4)	既往調査(R2)	今回調査(R4)	既往調査(R2)	今回調査(R4)
コンクリート上部工(水中)	コンクリートの劣化・損傷	<ul style="list-style-type: none"> • 欠損 • ひび割れ 	15[分/函体] ※1基10函体で構成	異常なし(d)		異常なし(d)		海側は波が高く、係留できないため、調査不可
鋼管杭	鋼管杭の劣化・損傷 洗掘の発生	<ul style="list-style-type: none"> • 腐食穴やひび割れ、小規模な欠損 • 表面の錆 	10[分/本] ※1函体4本で構成	予防保全段階(b)		予防保全段階(b)		
鋼製ジャケット	鋼製ジャケットの劣化・損傷	<ul style="list-style-type: none"> • 腐食穴やひび割れ • 小規模な欠損 • 表面の錆 	10[分/函体]	異常なし(d)		異常なし(d)		
陽極	陽極の現存状況の確認	<ul style="list-style-type: none"> • 陽極の欠落、全消耗 • 陽極取付に不具合 	10[分/函体]	異常なし(d)		異常なし(d)
