5. 河岸防護施設の試験施工について

平成30年 3月15日

静岡河川事務所

5.河岸防護施設の試験施工

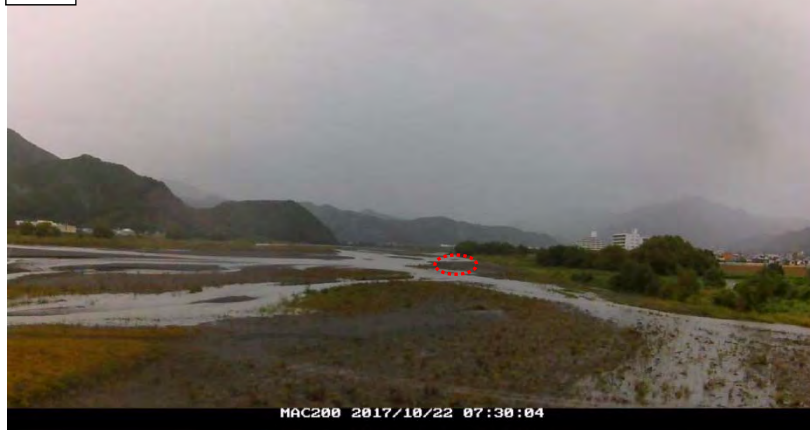
No.1

出水前:主な主流は巨石付き盛土砂州から左岸より中央へ向かう流れと左岸を筋で流れ、狩野橋で分散する。植生も全体に見られる。この後夜間に大きく出水し、低水路全幅での流下し、各所高水敷高程度まで水位を増した。

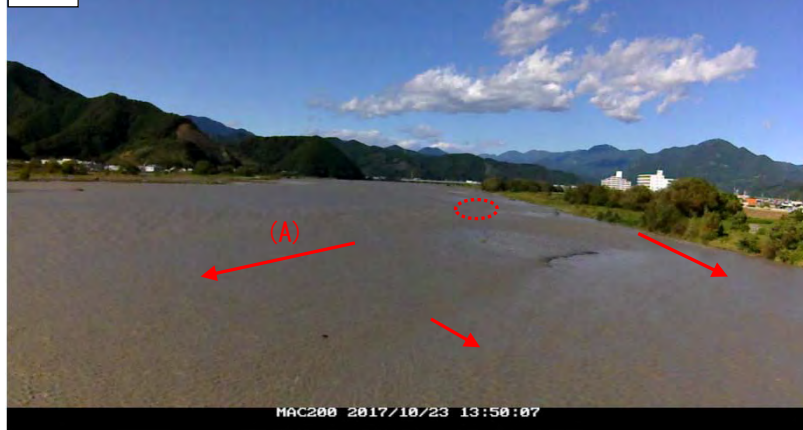
No.3

ピーク9時間半後:水位低下し、元の裸地が始めに現れ、巨石付き盛土砂州より狩野橋中心部方向へ直線的な流れがまだ卓越していて(A)、巨石付き盛土砂州の主流線の流向を制御している効果が見られる。

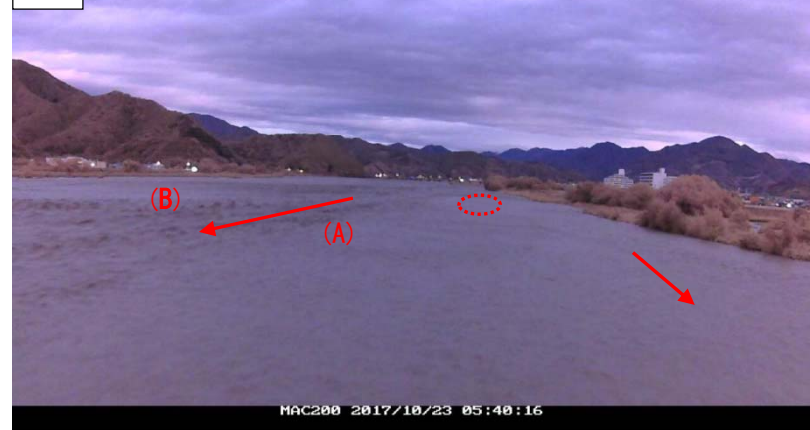
No.2

ピーク1時間後:低水路全幅で流下しており、巨石付き盛土砂州より狩野橋中心部方向へ波立ち(最も流速が速い)流れが認められる(A)。右岸側は平坦な水面が生じ、流速は速いが、乱れのない常流で流下している(B)。

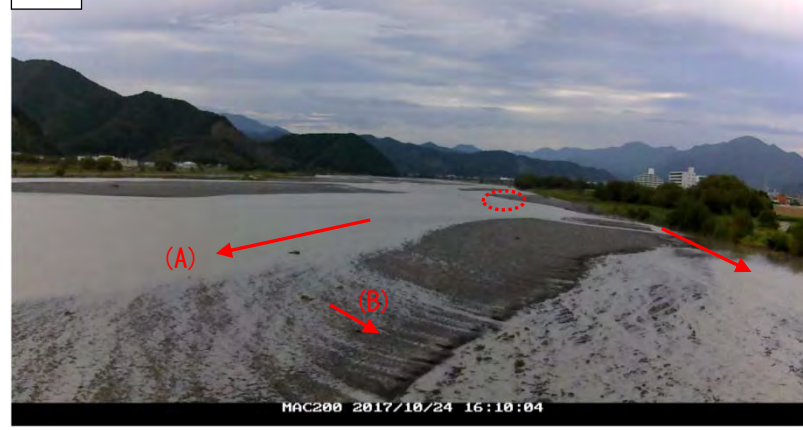
No.4

ピーク18時間後:水位低下がさらに進み、主流線が明確になるとともに(A)水脈筋が分かれる直前で瀬になって横断方向へ向かう流れが出る(B)。全面礫河原の様相で、残っている植生はなし。

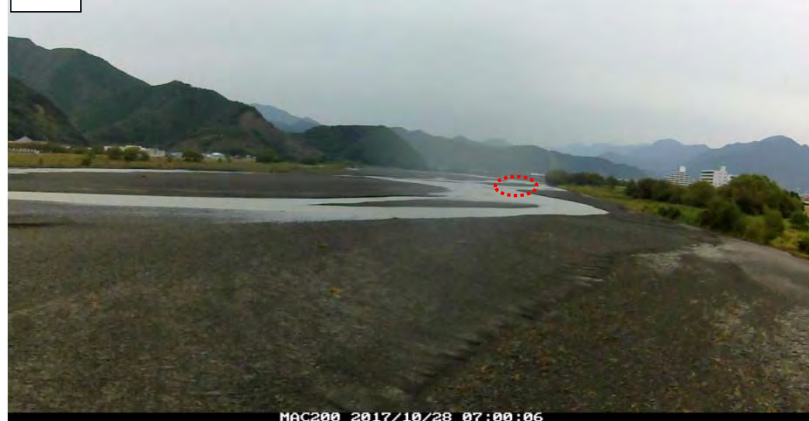
No.1

出水前: 主な主流は巨石付き盛土砂州から左岸より中央へ向かう流れと右岸の流れが合い、狩野橋で分散する。右岸の凹は認められるが、流量が少なく流路がない。低水路内の植生は台風21号で消失し、出水前からなし。

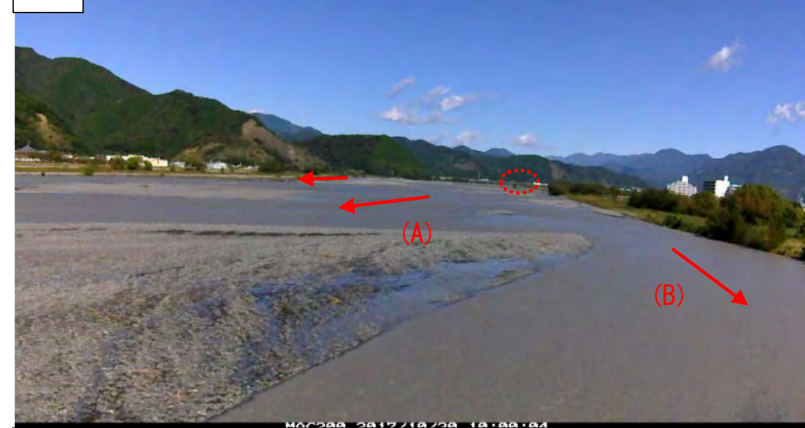
No.3

夜間過ぎピーク15時間後(明け方の流路と変わらないため、画像鮮明な午前とした)。巨石付き盛土砂州より狩野橋中心部方向へ向かう流路がかなり横断方向に卓越している(A)。左岸側は台風21号終期より幅と深さが太くなっているように観察される(B)。

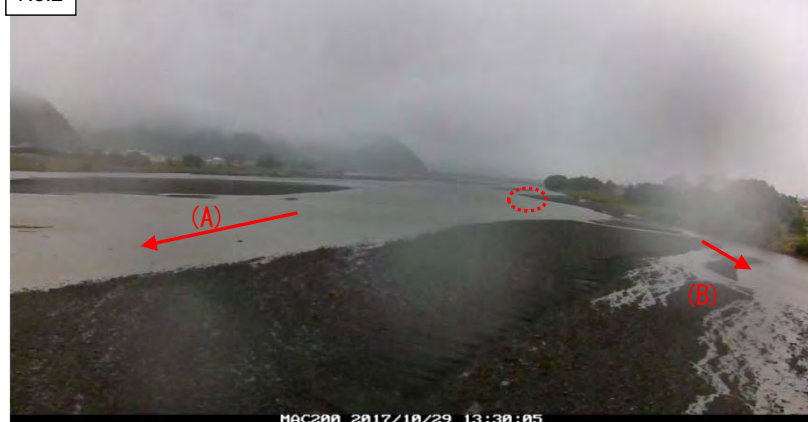
No.2

出水前降雨で流量が増し、左岸流路が拡大し始める。巨石付き盛土砂州より狩野橋中心部方向へ直線的な流れがまだ卓越していて(A)、巨石付き盛土砂州の主流線の流向を制御している効果が見られる。この後夜間(撮影不能)19時にピークを迎え、左岸流路は徐々に拡大した(B)。

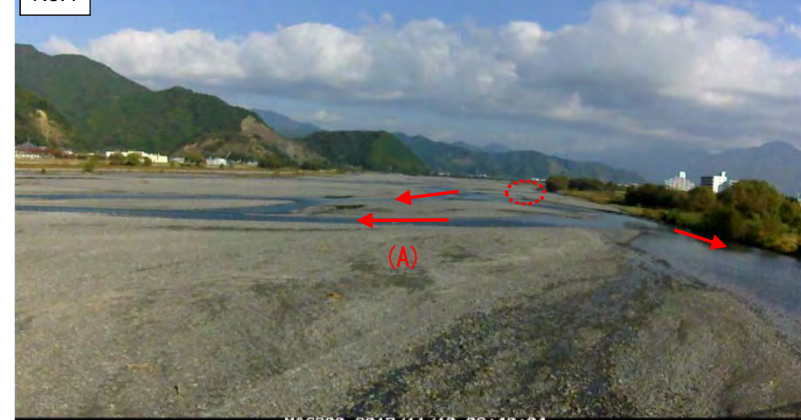
No.4

台風後10日後: 水位低下がさらに進み、滞筋が細くなるとともにかなり瀬や州により横断方向へ向かう流向が出る(A)。全面礫河原は変わらない。巨石付き盛土砂州目的の一つの河岸から遠ざける効果が見られる。

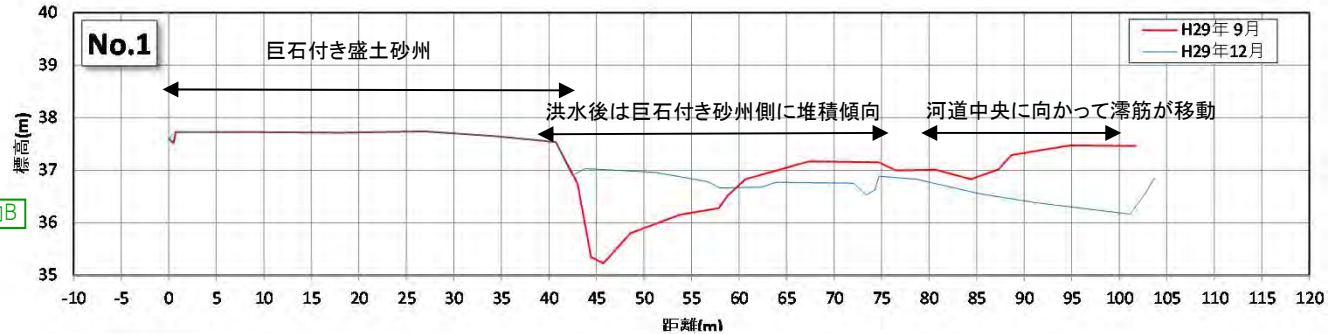
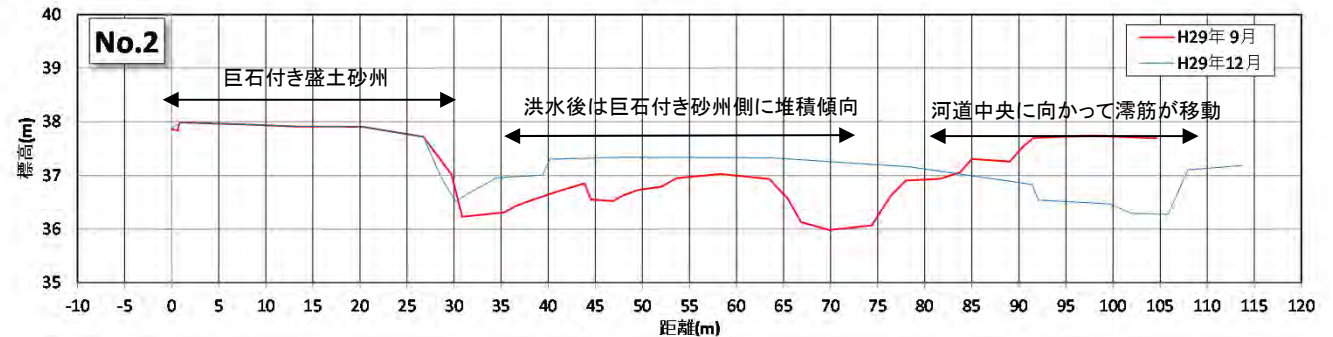
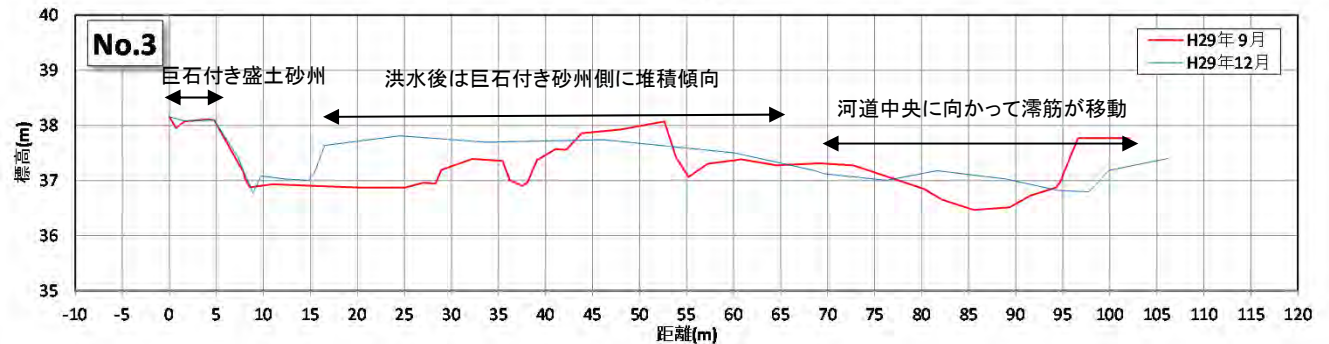
洪水前では、平常の流水により巨石付き砂州河岸側は、侵食され滞筋が形成されていたが、洪水後(台風21号、台風22号後)は、巨石付き砂州の近傍は堆積傾向にあり、前面の滞筋は狭くなり、滞筋が離隔している。

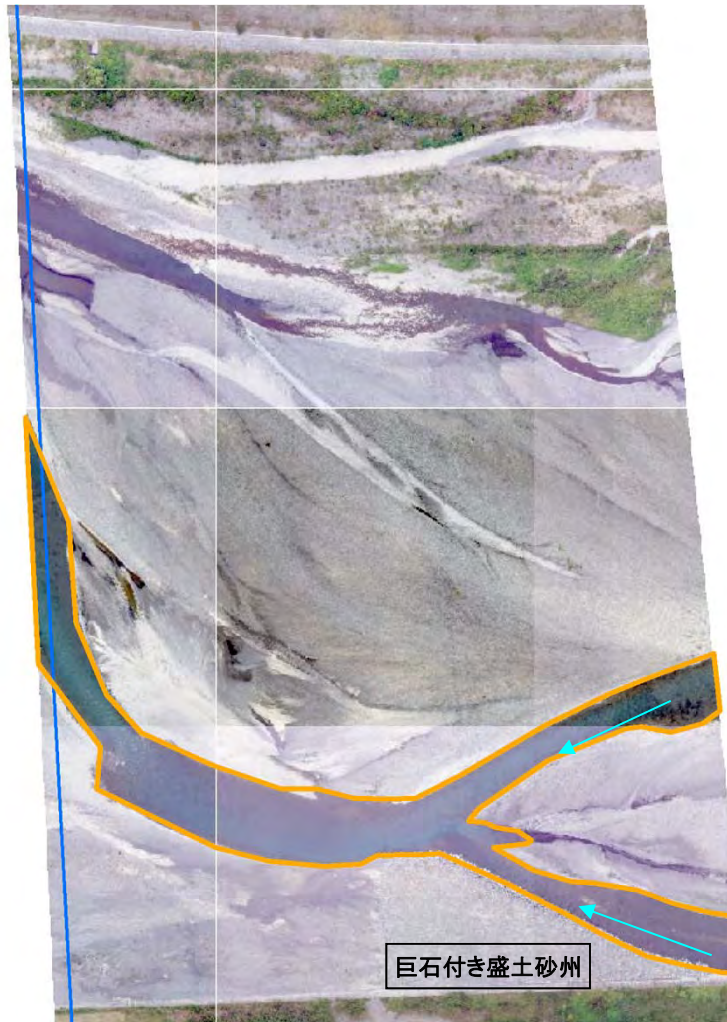
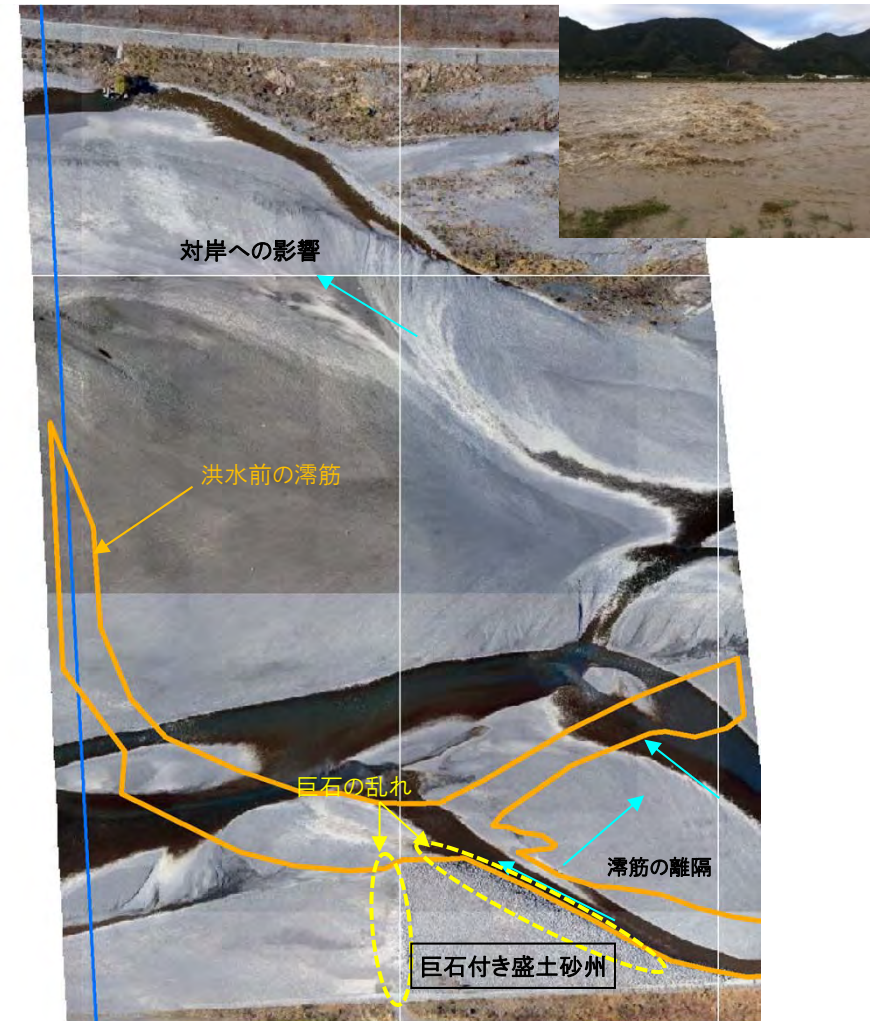
- ・洪水後(台風21号、22号後)では、横断面での比較で示したように巨石付砂州前面(上流側)での堆積により滞筋が狭くなるとともに滞筋の離隔が見られる。
- ・洪水後を見ると、右岸近くまで、流路が変動または拡大した形跡が見られ対岸への影響が懸念される。
- ・巨石付き盛土砂州の形状は、洪水後も保たれているが、河岸及び下流側での巨石の乱れが見られるが、流出は見られない。

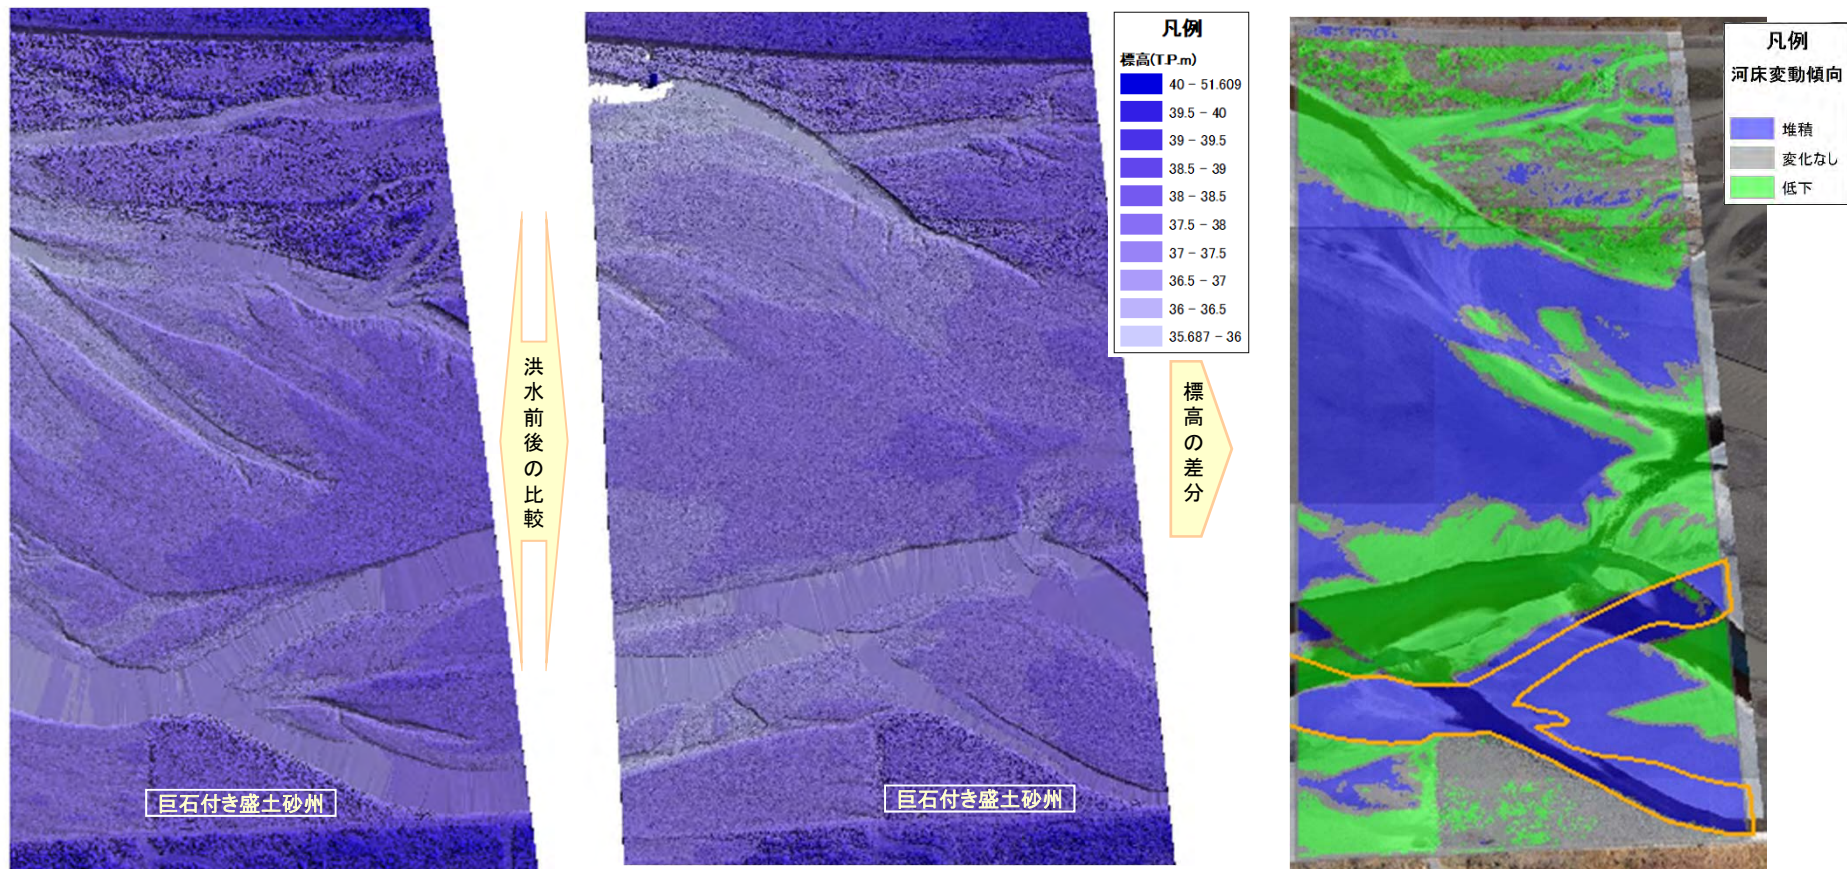
- ・洪水高水後(台風21号、22号後)では、横断図、UAV撮影結果での比較で示した巨石付砂州前面(上流側)での堆積により滞筋が狭くなるとともに滞筋の離隔が見られる。
- ・特に、洪水・前後標高の差分から巨石付き砂州の前面から河道中央部へと堆積傾向となりその周辺で低下傾向となり、滞筋が離隔したことが確認される。
- ・地盤標高の測量結果から、盛土砂州上での地盤低下が見られるが、巨石付き盛土砂州の形状の変化はほとんど見られず、巨石により砂州機能が維持(形状が保持)されたことが確認される。

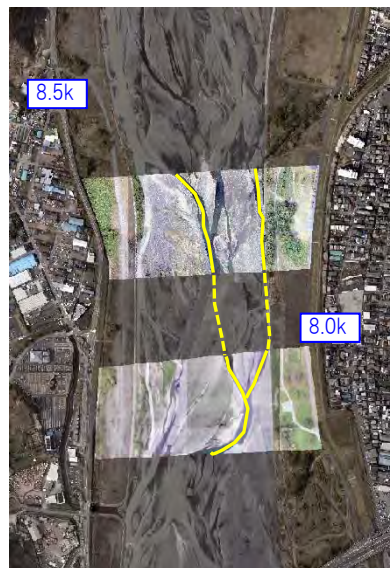
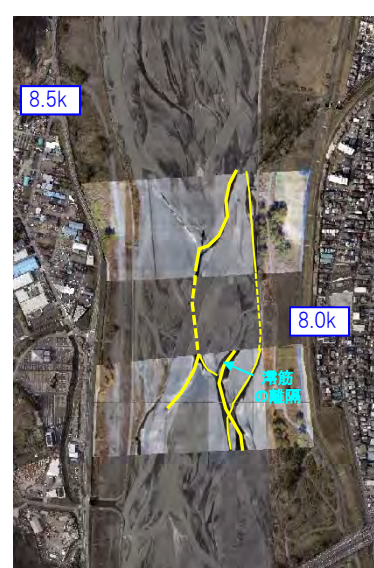
※滞筋の離隔は巨石付き盛土砂州の施工の河道生成によるもの。

近年の滞筋の変遷をみると、巨石付き盛土砂州の施工箇所付近で流路が河岸に接し滞筋の蛇行周期の頂点となっているものの河岸から離隔する傾向は見られない。
