河岸防護施設の試験施工について

平成31年3月26日

静岡河川事務所

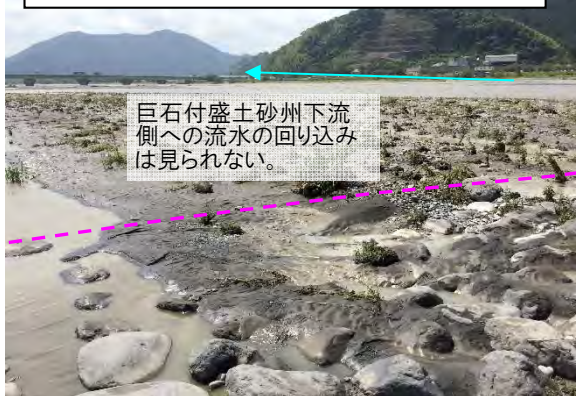
写真④:洪水①後(平成30年9月5日)撮影

- ・施工後出水前では、巨石付盛土砂州の設置位置は低水路滞筋の蛇行先端部に位置しており、7.75km~8.00km間の低水護岸法線に対して設置角度30°で中央に向かう形で、流水もその方向に流れている(写真①、写真②)。
- ・洪水①(台風21号)後では、巨石付盛土砂州前面の滞筋の変動は見られない(写真①、②、④、⑤)

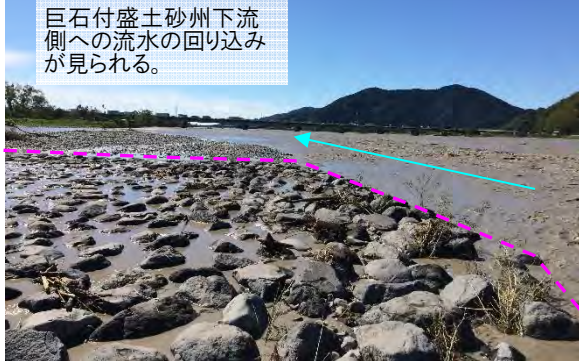
写真⑦:洪水②直後(平成30年10月1日)撮影

- ・洪水②(台風24号)直後では、巨石付盛土砂州後方で、滞筋の河岸側への回り込みが見られる。(写真⑦)
- ・また、巨石付盛土砂州が冠水している状況が見られる。(写真⑧、写真⑨)
- ・洪水より時間が経過した状態では、盛土砂州先端部付近に砂礫の堆積が見られる。(写真⑫)

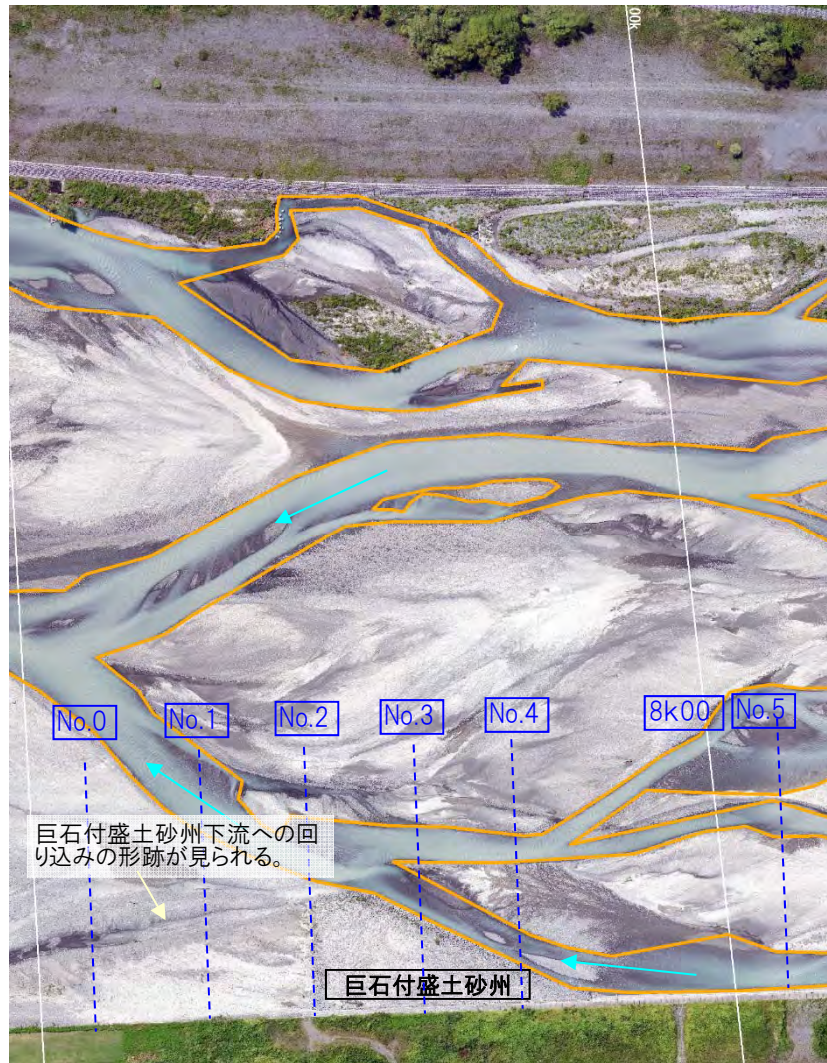
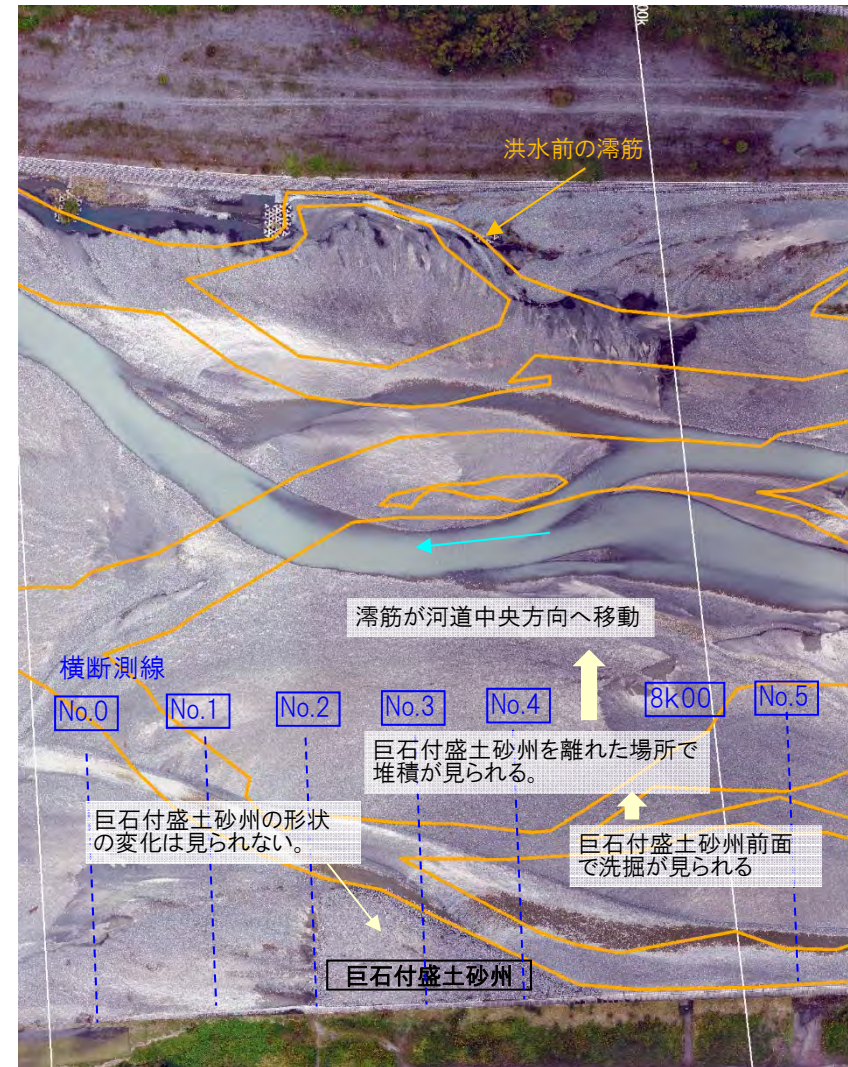
- ・洪水前・後での巨石付盛土砂州の形状変化は見られない。
- ・洪水後では、巨石付盛土砂州前面の流路が明瞭になっている。

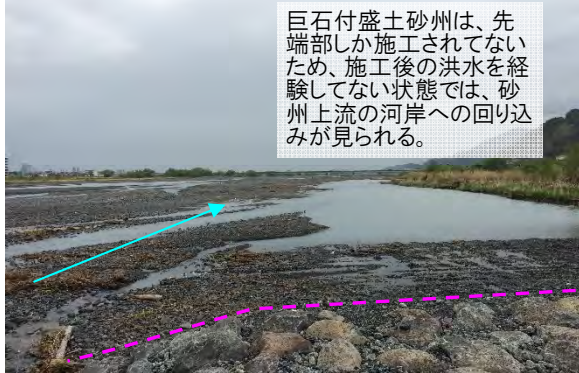
写真①:洪水前(平成30年4月)撮影

巨石付盛土砂州は、先端部しか施工されていないため、施工後の洪水を経験していない状態では、砂州上流の河岸への回り込みが見られる。

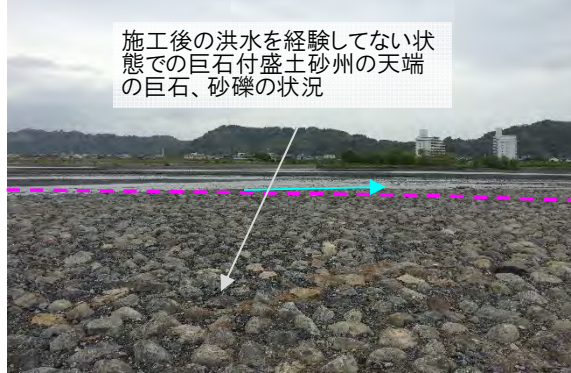
写真②:洪水前(平成30年4月)撮影

施工後の洪水を経験していない状態での巨石付盛土砂州の天端の巨石、砂礫の状況

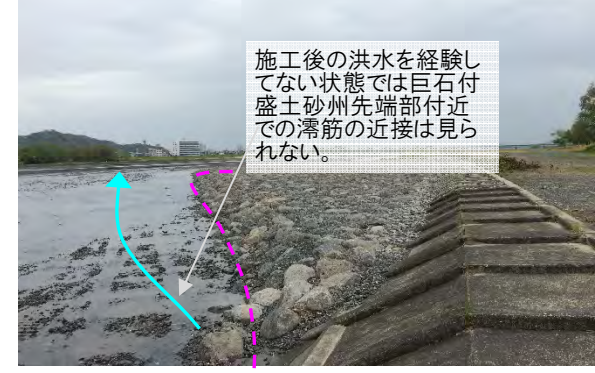
写真③:洪水前(平成30年4月)撮影

施工後の洪水を経験していない状態では巨石付盛土砂州先端部付近での滞筋の近接は見られない。

- ・ 施工後洪水前では、巨石付盛土砂州の先端部は明瞭な滞筋とはなっていない。(写真③)
- ・ 洪水①(台風21号)後では、巨石付盛土砂州の下流側には砂州が形成され回り込みを防いでいる(写真④)
- ・ 洪水①(台風21号)後では、巨石付盛土砂州の先端部から滞筋が形成されている。(写真⑥)
- ・ 巨石付盛土砂州の先端部から、盛土砂州に沿う形で滞筋が形成されている。(写真⑤)

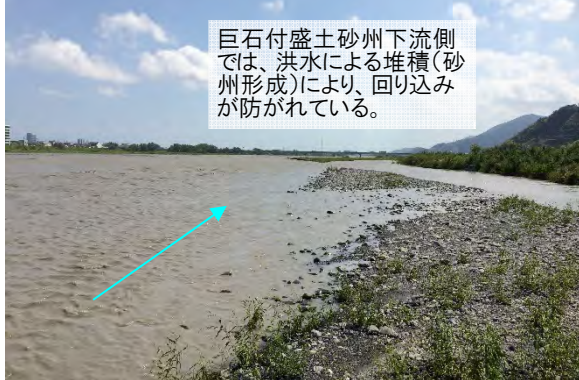
写真④:洪水①後(平成30年9月5日)撮影

巨石付盛土砂州下流側では、洪水による堆積(砂州形成)により、回り込みが防がれている。

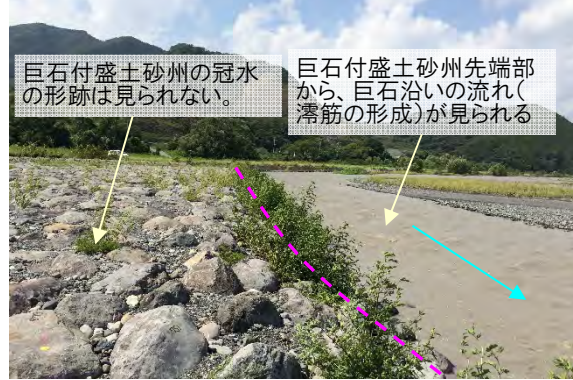
写真⑤:洪水①後(平成30年9月5日)撮影

巨石付盛土砂州の冠水の形跡は見られない。

巨石付盛土砂州先端部から、巨石沿いの流れ(滞筋の形成)が見られる

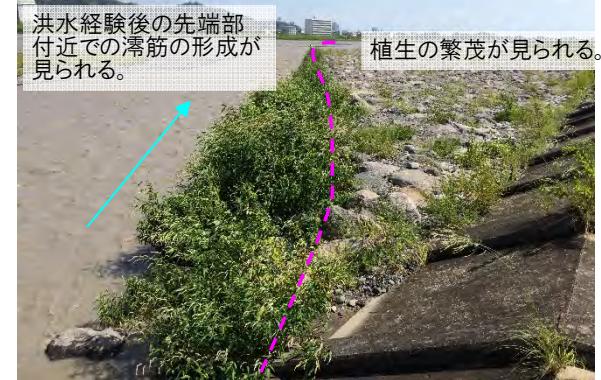
写真⑥:洪水①後(平成30年9月5日)撮影

洪水経験後の先端部付近での滞筋の形成が見られる。

植生の繁茂が見られる。

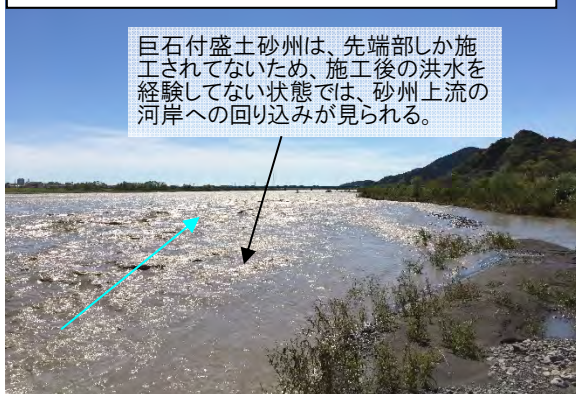
写真⑦:洪水②直後(平成30年10月1日)撮影

巨石付盛土砂州は、先端部しか施工されてないため、施工後の洪水を経験してない状態では、砂州上流の河岸への回り込みが見られる。

- ・洪水②(台風24号)後では巨石付盛土砂州の下流側に砂州が形成され、回り込みを防いでいる(写真⑦)
- ・巨石付盛土砂州の先端部から、盛土砂州に沿う形で流水が流れている。(写真⑧、写真⑨)
- ・流水が無い状態では、巨石付盛土砂州先端からの滞筋の形成が見て取れる。(写真⑫)
- ・巨石付盛土砂州端部では、洗掘が見られる。(写真⑪)
- ・巨石付盛土砂州下流部に形成された砂州に沿った流路が見て取れる。(写真⑩)

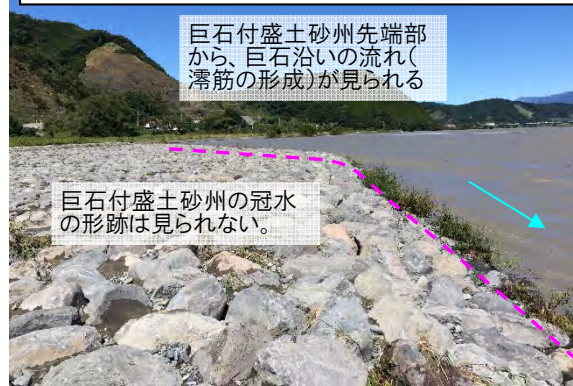
写真⑧:洪水②直後(平成30年10月1日)撮影

巨石付盛土砂州先端部から、巨石沿いの流れ(滞筋の形成)が見られる。

巨石付盛土砂州の冠水の形跡は見られない。

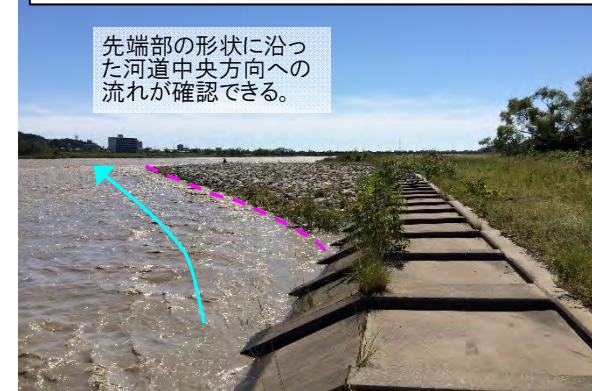
写真⑨:洪水②直後(平成30年10月1日)撮影

先端部の形状に沿った河道中央方向への流れが確認できる。

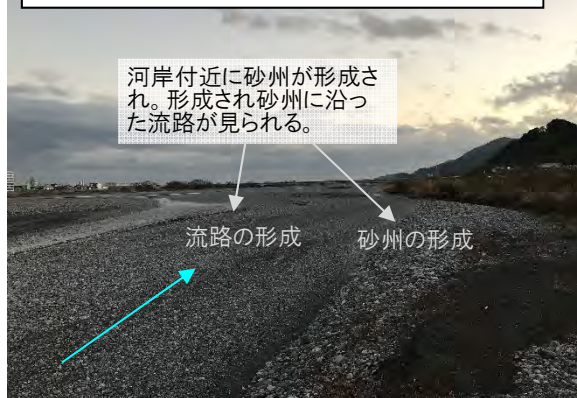
写真⑩:洪水後(平成30年12月)撮影

河岸付近に砂州が形成され、形成され砂州に沿った流路が見られる。

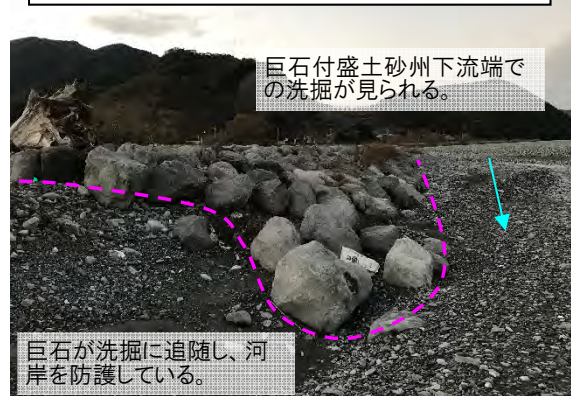
写真⑪:洪水後(平成30年12月)撮影

巨石付盛土砂州下流端での洗掘が見られる。

巨石が洗掘に追従し、河岸を防護している。

- ・河岸、下流部の巨石配置の乱れはあるが、流出などはなく巨石付盛土砂州の形状(機能)は維持されている。
⇒ 過去15年間で4番目規模(平成29年度時点)の中規模出水(平成29年台風21号)ならびに、はん氾濫注意水位を超える洪水(平成30年台風24号)においても巨石付盛土砂州の機能(形状)が維持されていることが確認された。
- ・8.5km右岸付近の盛土砂州では、局所洗掘に巨石が流出することなく追従し、機能が維持されていることを確認した。

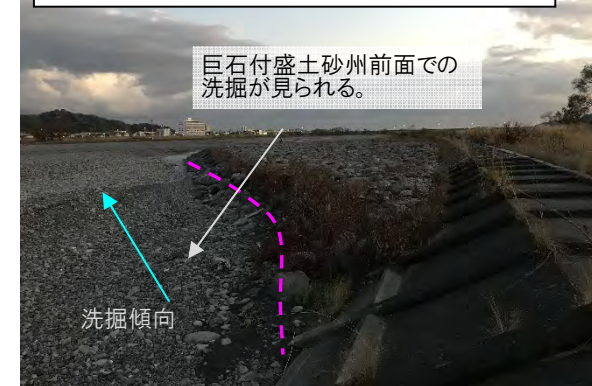
写真⑫:洪水後(平成30年12月)撮影

巨石付盛土砂州前面での洗掘が見られる。

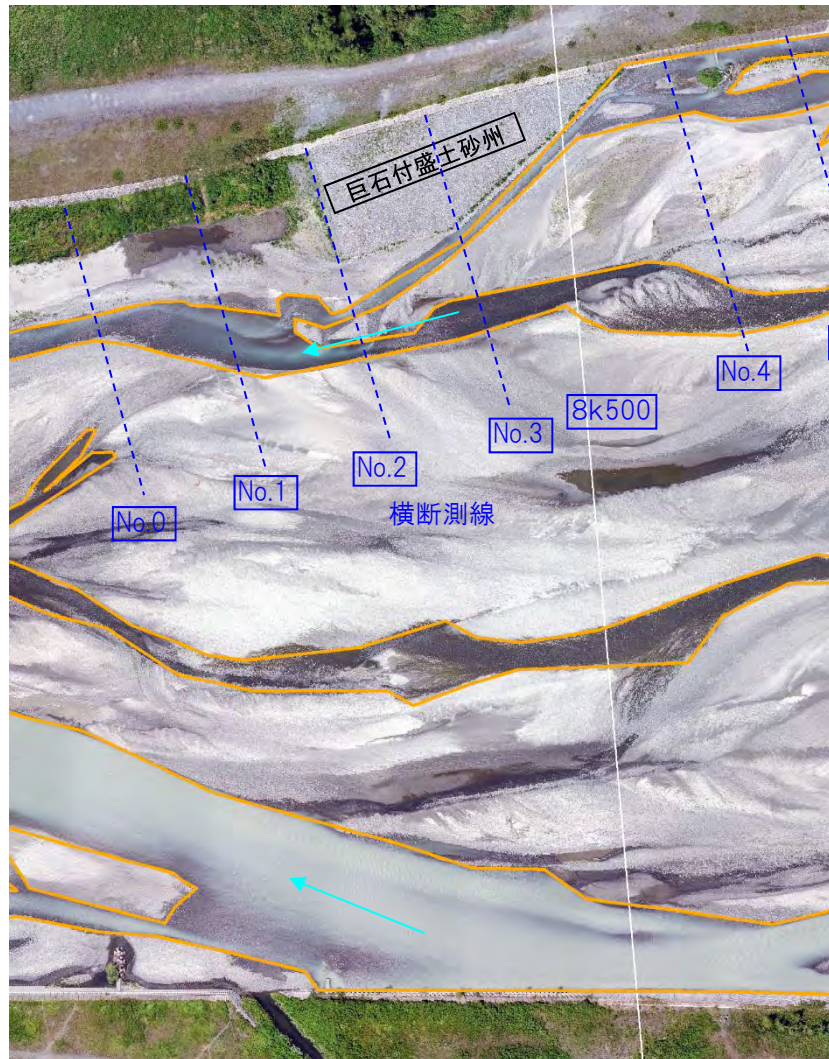
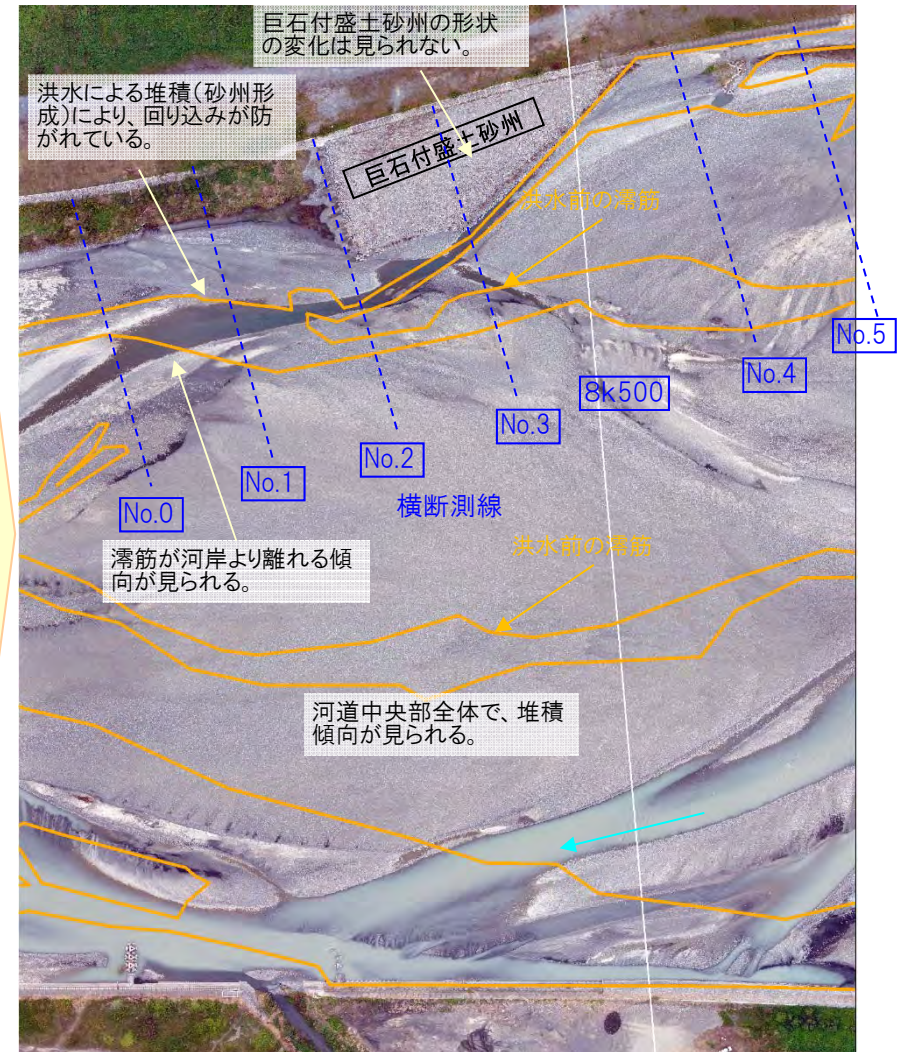
- ・ 巨石付盛土砂州の形状変化は見られない。
- ・ 巨石付盛土砂州の上流側では、洪水による土砂堆積により、流路の回り込みが小さくなっている。
