# 海岸領域における対策状況の報告

平成31年3月26日

静岡県交通基盤部河川砂防局

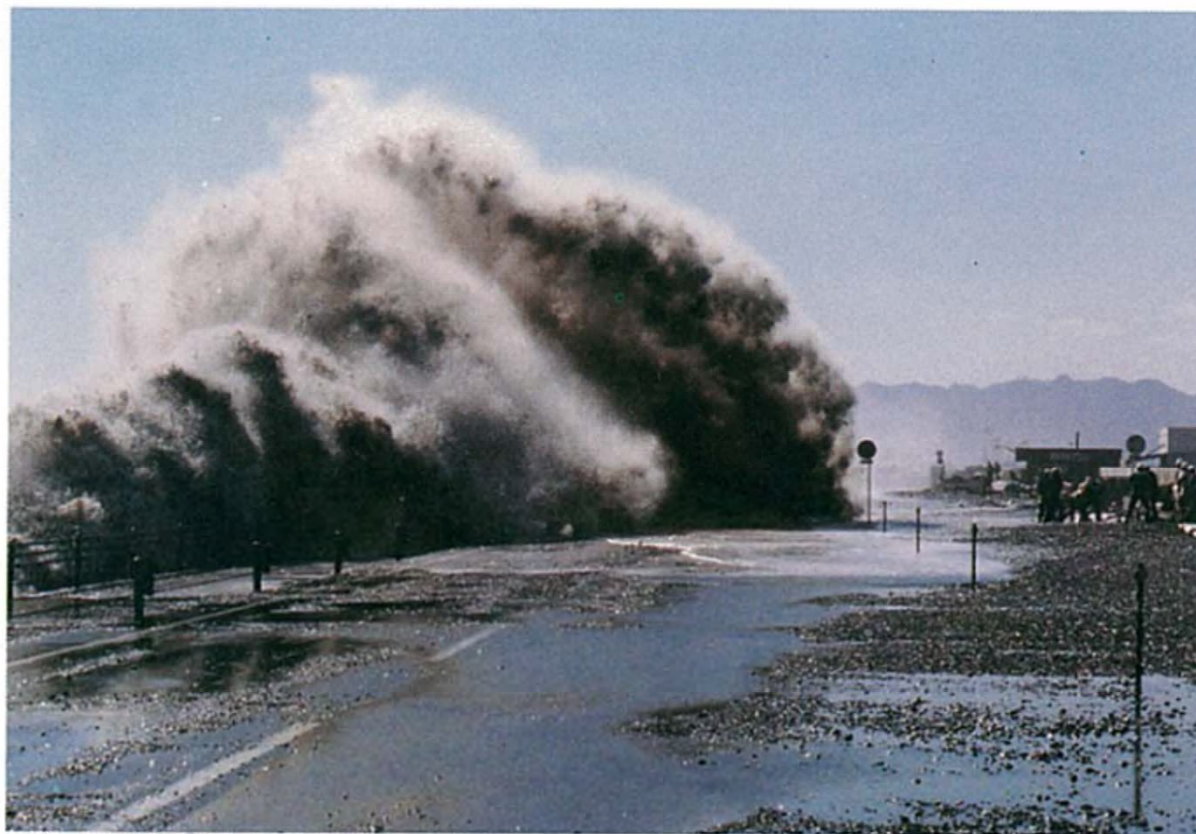
静岡海岸（静岡県）昭和54年10月台風20号

- 清水海岸の漂砂上手側に位置する静岡海岸では、**昭和54年10月18日台風20号時に、久能街道に波が大きく打ちあがり、国道150号が約2.1kmに渡って被災するなど甚大な被害が生じた（気象庁石廊崎波浪観測所における有義波高は8.2m）。**
- 一方、平成29年台風21号の同地点の有義波高が既往最大の14.7mを記録したのに加えて、**平成30年台風24号においても有義波高11.7mを記録しているが、これまでの侵食対策の効果もあり、昭和54年台風20号時のような甚大な被害は生じていない。**

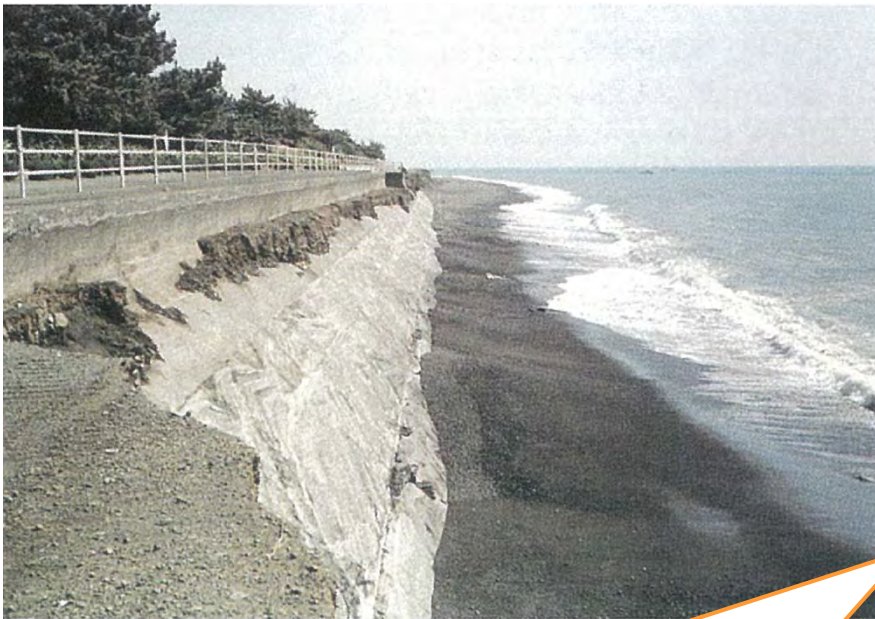
平成6年

平成6年と平成30年における3号ヘッドランド付近の状況を示す。  
⇒砂浜消失による護岸被災が懸念されていた平成6年当時（ヘッドランド整備中、養浜実施前）と比較すると、施設と養浜による侵食対策の効果によって護岸の安定化が図られている。

### No.53 3号ヘッドランド付近

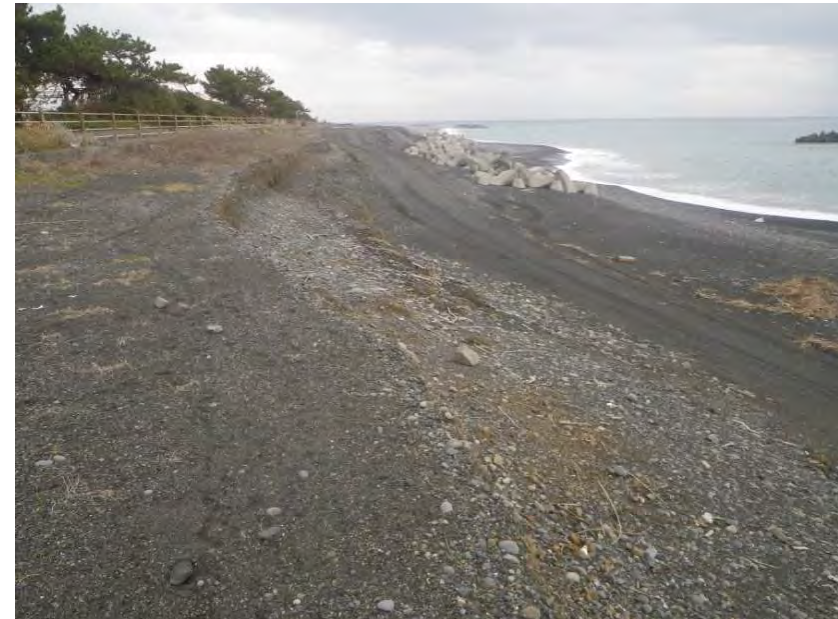
平成30年台風24号来襲後（12月）

- ・平成元年～11年にヘッドランド整備
- ・平成10年～29年のヘッドランド区間への養浜量105万 $m^3$

消波施設と継続的な養浜による侵食対策の効果によって護岸の安定化が図られている

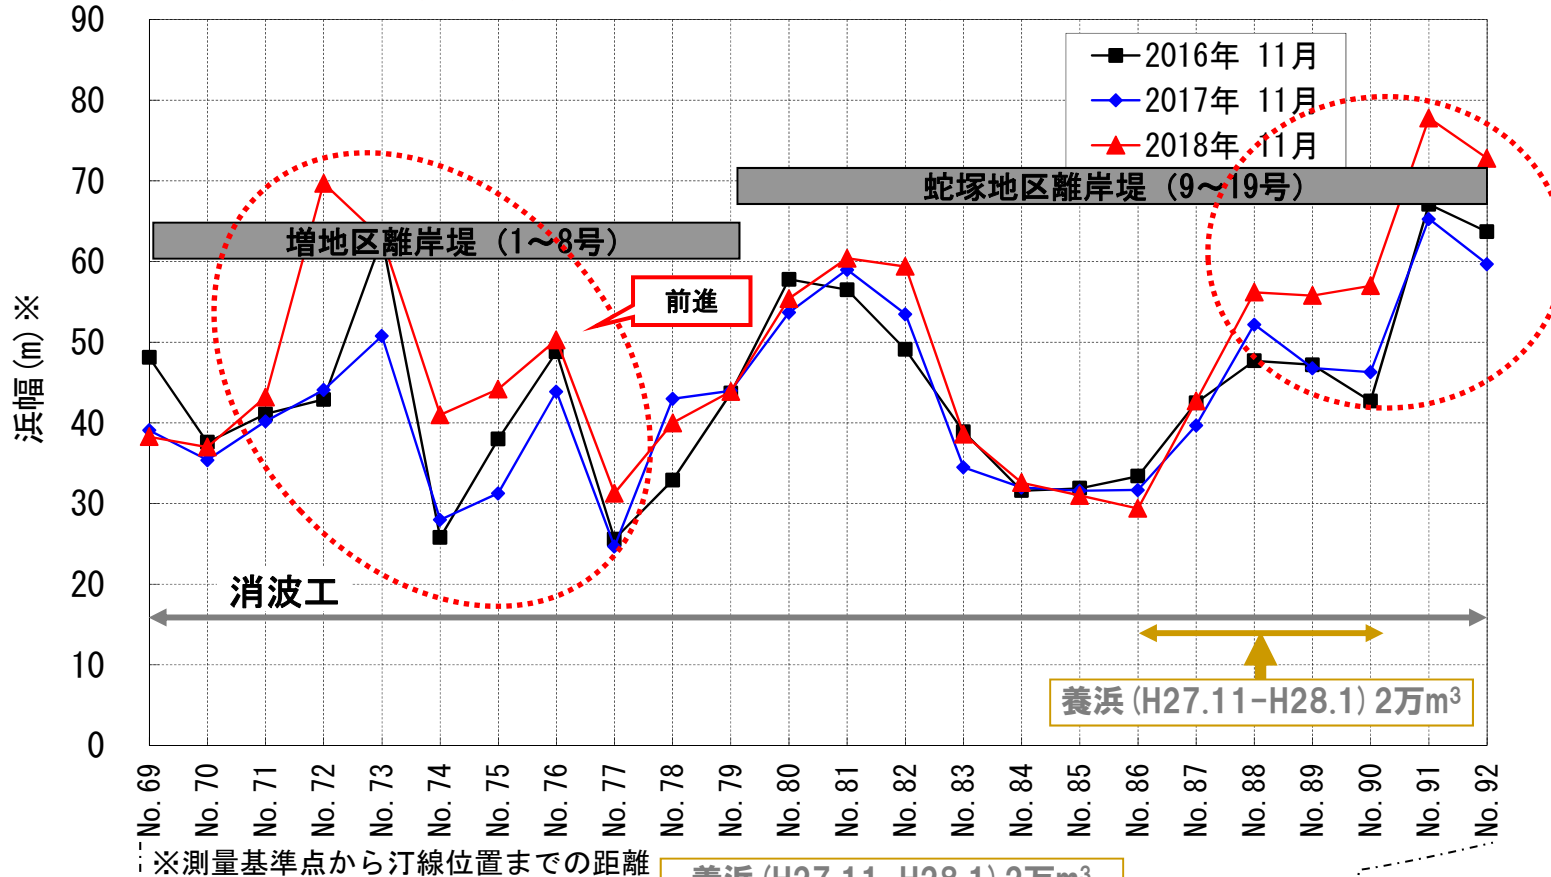
砂浜幅の変化【2016 (H28) 年11月~2018 (H30) 年11月】

- 2016年 (H28) 以降は養浜未実施の測線No.88 (蛇塚地区16号離岸堤) より上手側はサンドボディが到達し前進
- 8号離岸堤と9号離岸堤の段差箇所下手側の測線No.71~77で前進している

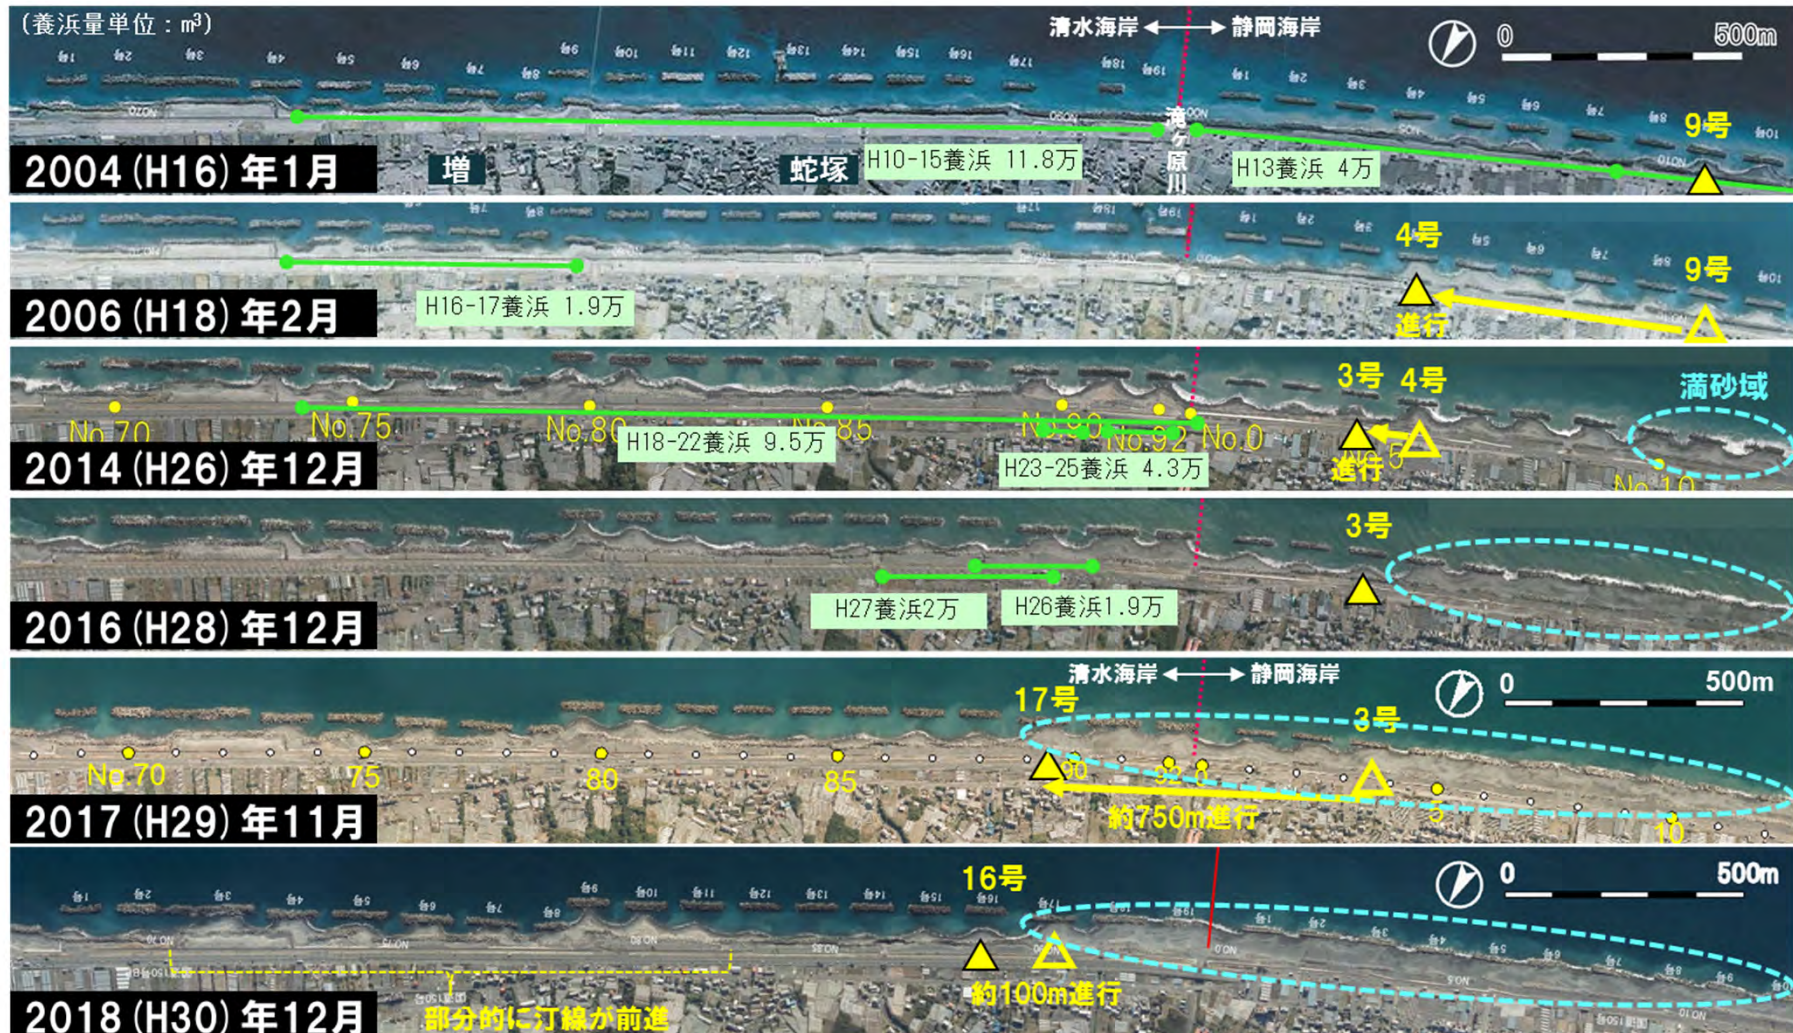
- ・ 2006 (H18) 年頃に大きく進行して以降、2016 (H28) 年までの約10年間はサンドボディ先端位置の進行は小さかったが、静岡海岸の離岸堤背後の満砂域が清水海岸に向かい進行していた。
- ・ 2017 (H29) 年には清水海岸の蛇塚地区17号離岸堤までサンドボディ先端および満砂域が進行、2018 (H30) 年は先端位置が100m進行し、満砂域先端付近の離岸堤開口部の堆砂が確認された。

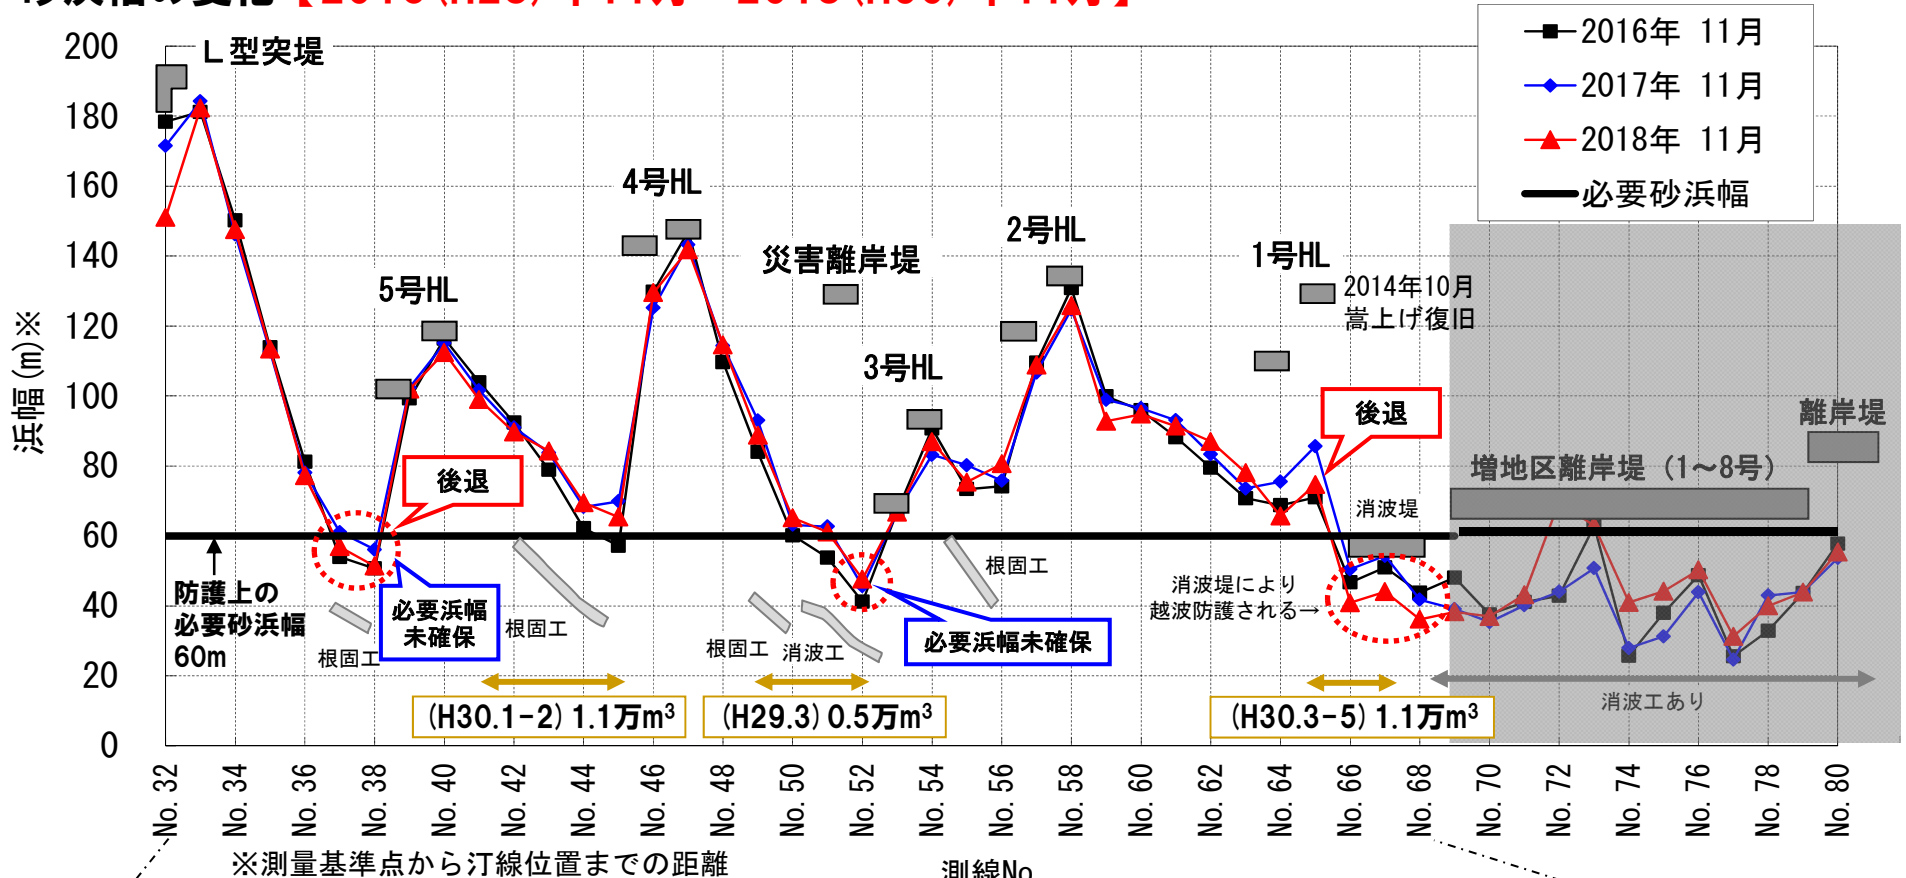
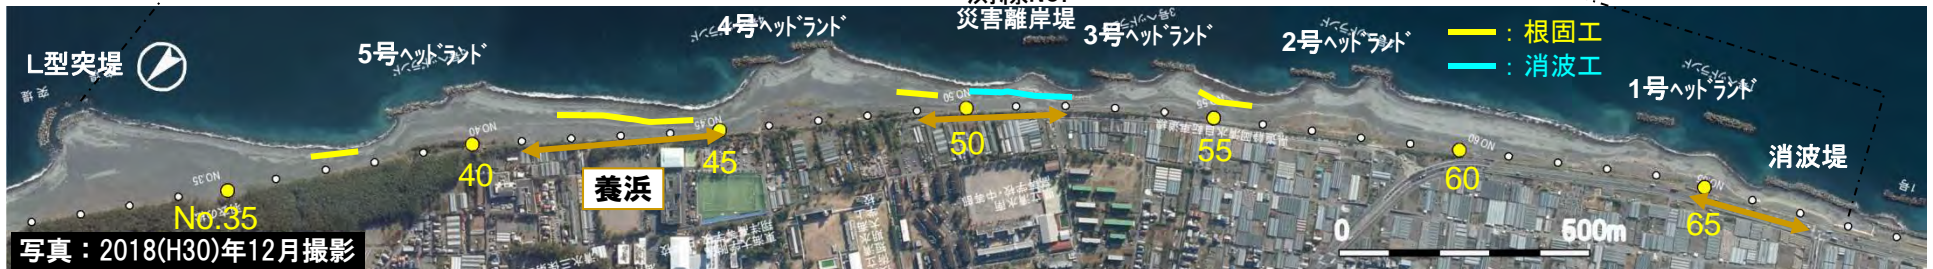
### 砂浜幅の変化【2016 (H28) 年11月～2018 (H30) 年11月】

- 3号・5号ヘッドランド下手は必要砂浜幅60mを確保できていない
- 1号ヘッドランド背後と5号ヘッドランド下手で汀線が後退している。他区間は養浜の効果もあり浜幅は安定

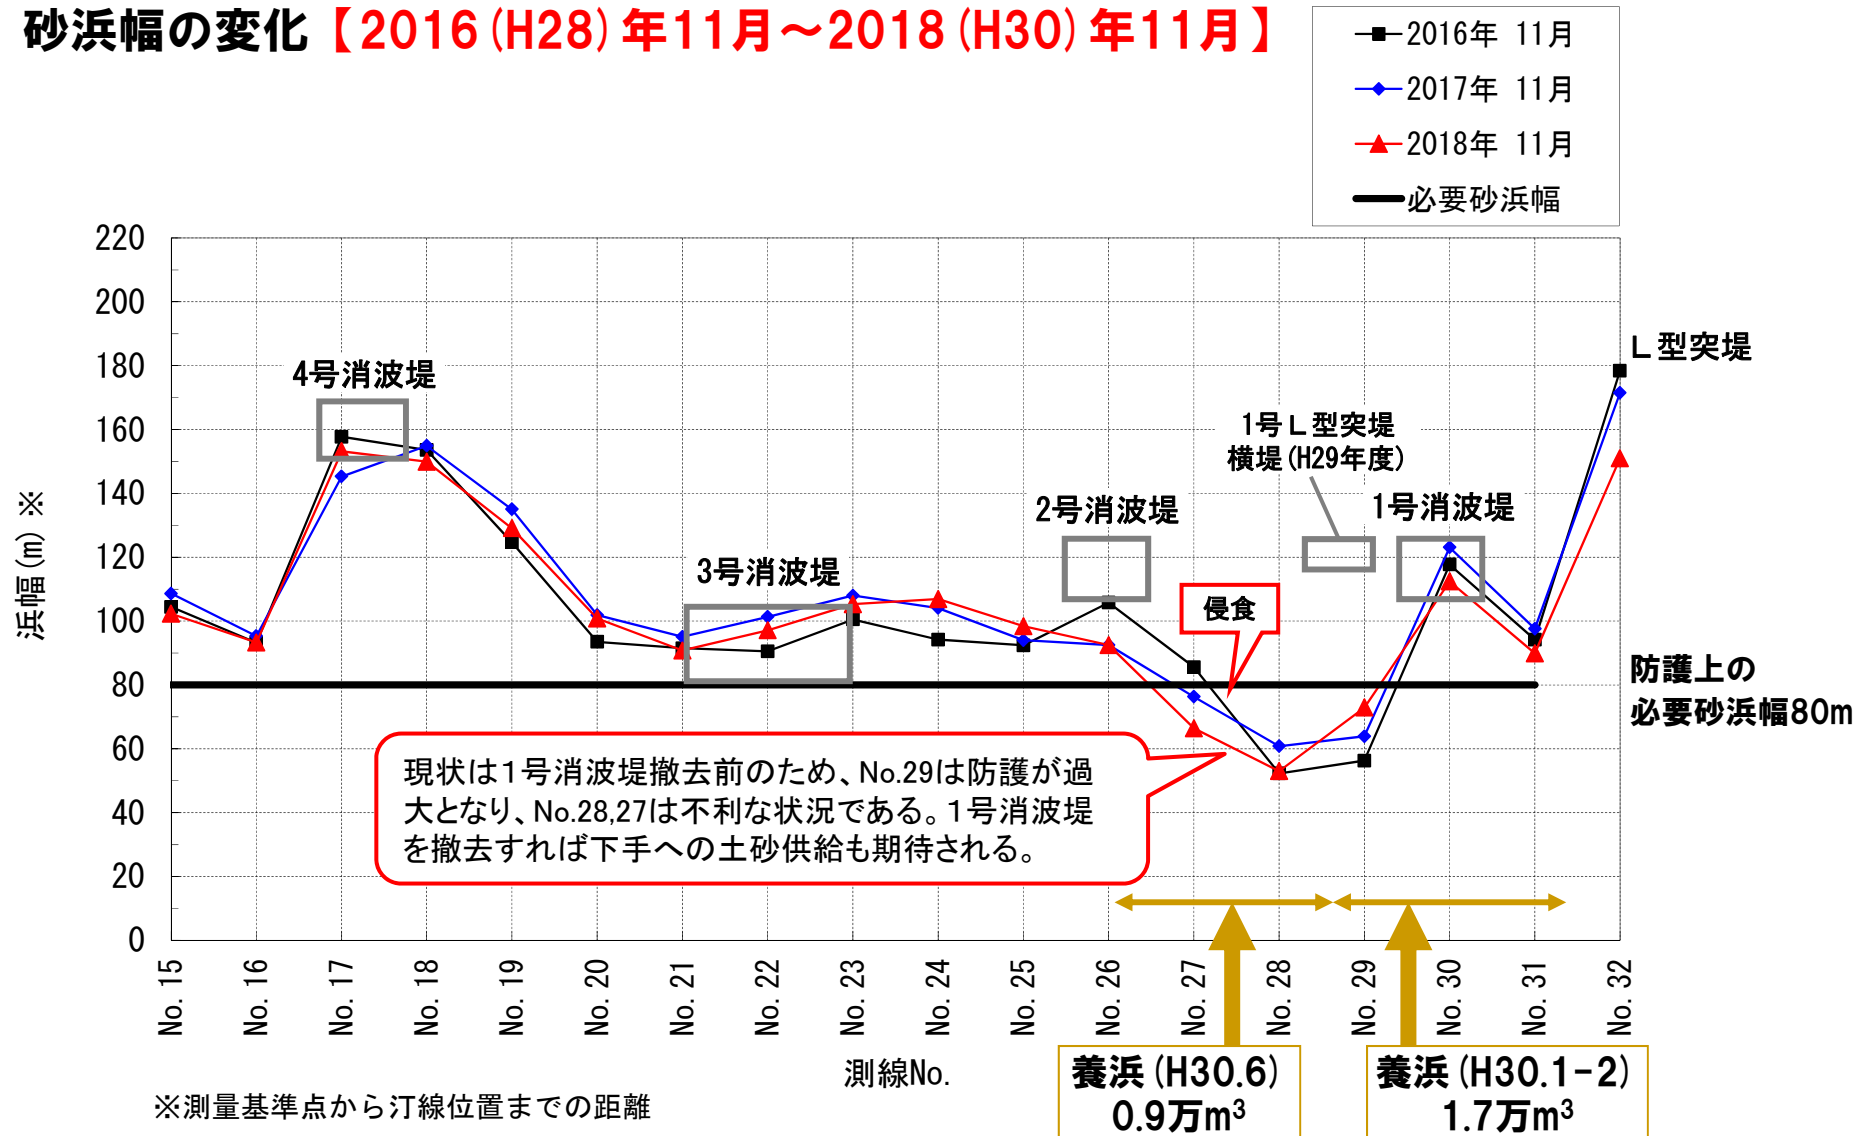
### 砂浜幅の変化【2016（H28）年11月～2018（H30）年11月】

- 1号L型突堤（工事中）の完成した横堤背後のNo.29は汀線が前進し、下手のNo.28,27は汀線が後退
- 2号～4号消波堤間と最近後退傾向である4号消波堤直下手の汀線は維持

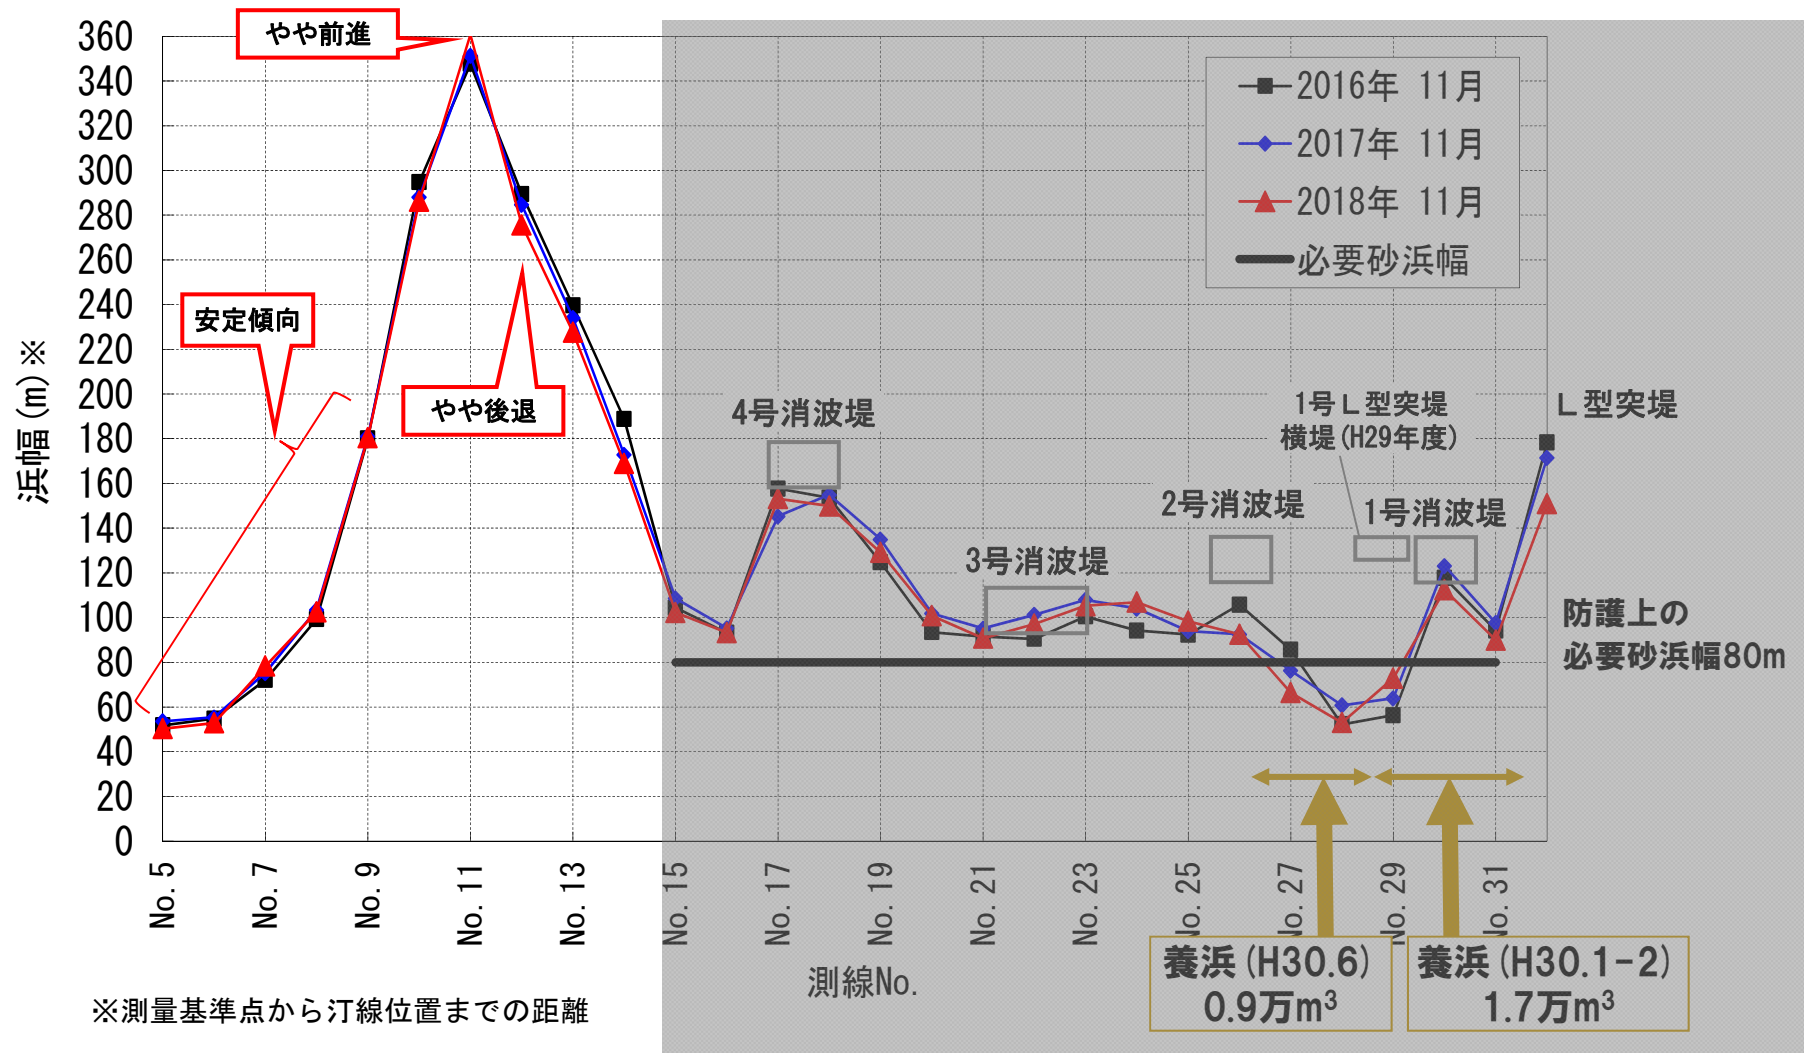
## 砂浜幅の変化【2016 (H28) 年11月～2018 (H30) 年11月】

- 三保飛行場周辺は測線No.13～12の汀線がやや後退
- 測線No.9より下手は安定

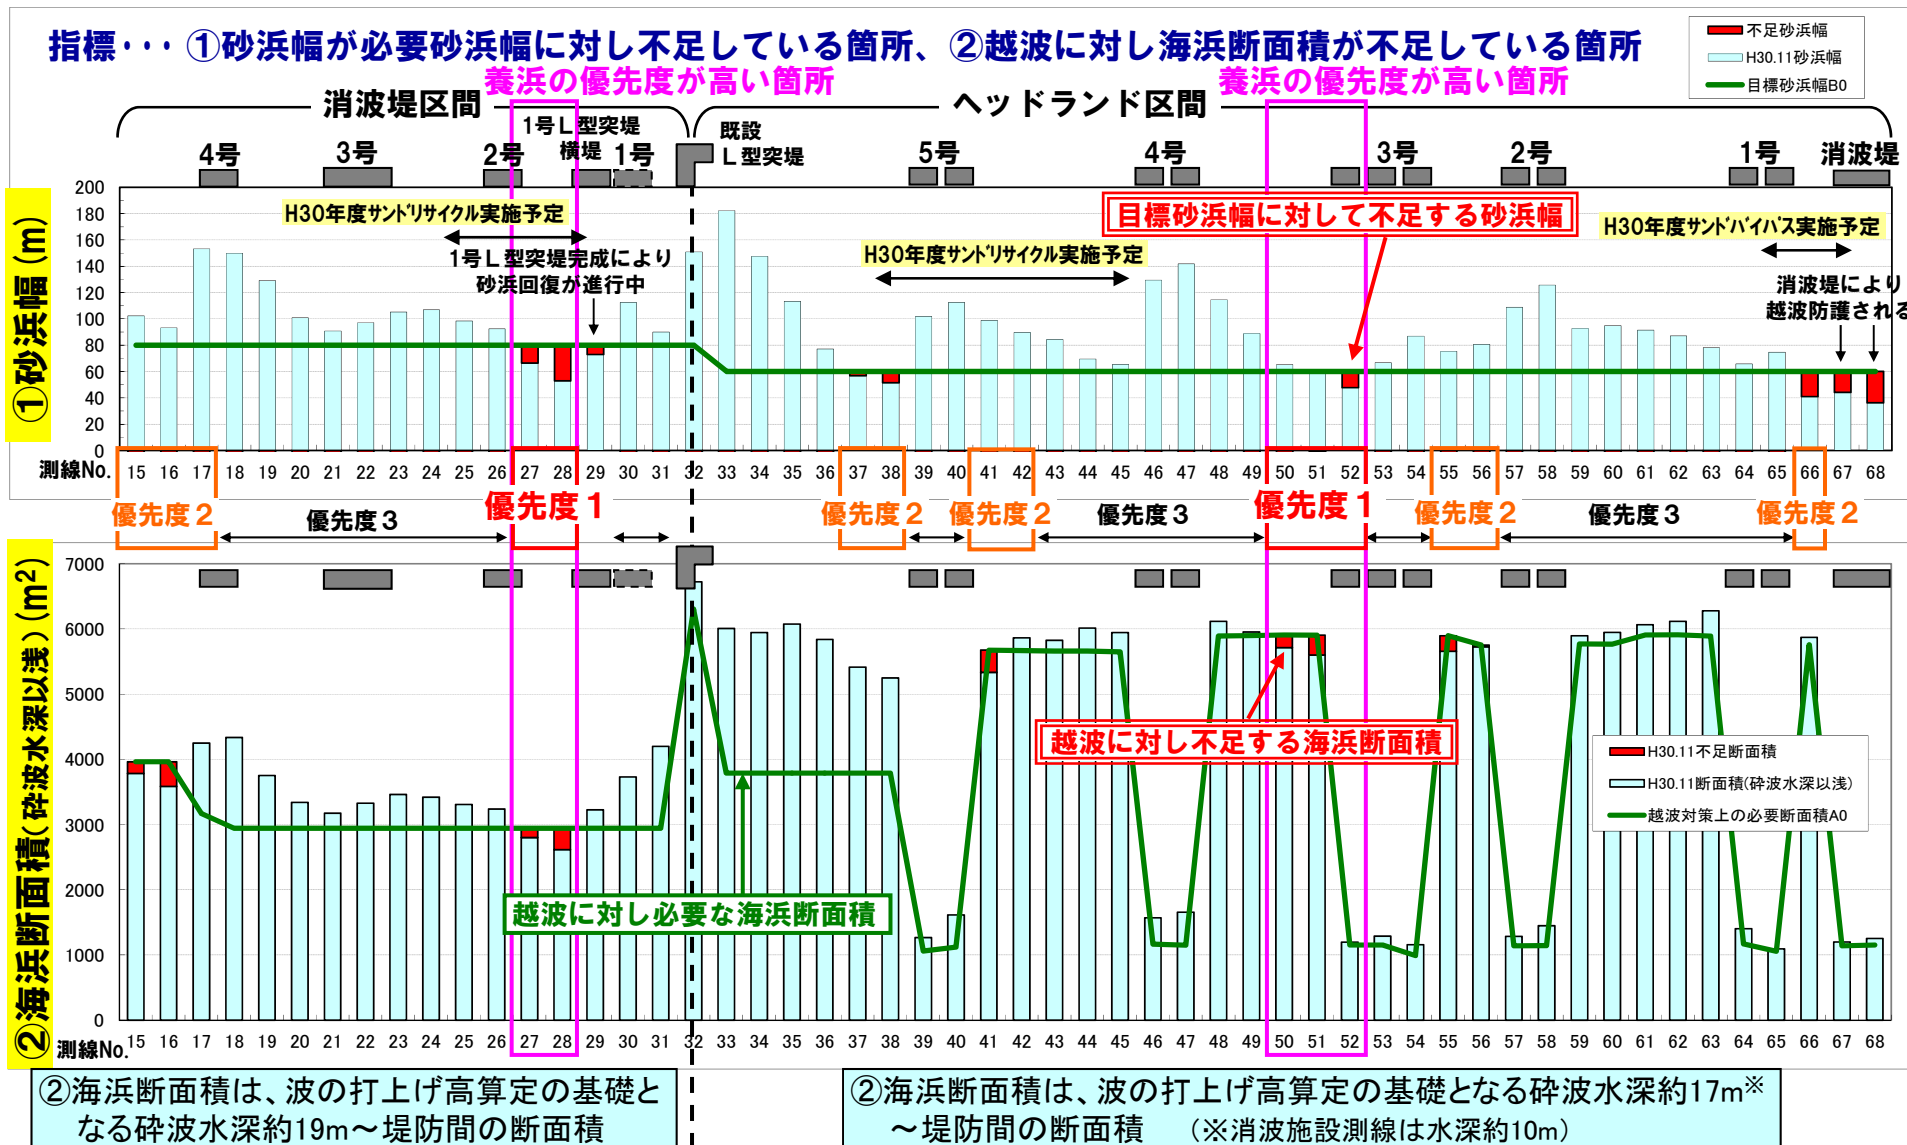
設定した2つの指標に基づき、平成30年度のモニタリング結果から次回の養浜実施箇所の優先度を決定する。  
 ⇒必要砂浜幅と必要断面積がともに不足する3号ヘッドランド下手と1号L型突堤下手の優先度が最も高い

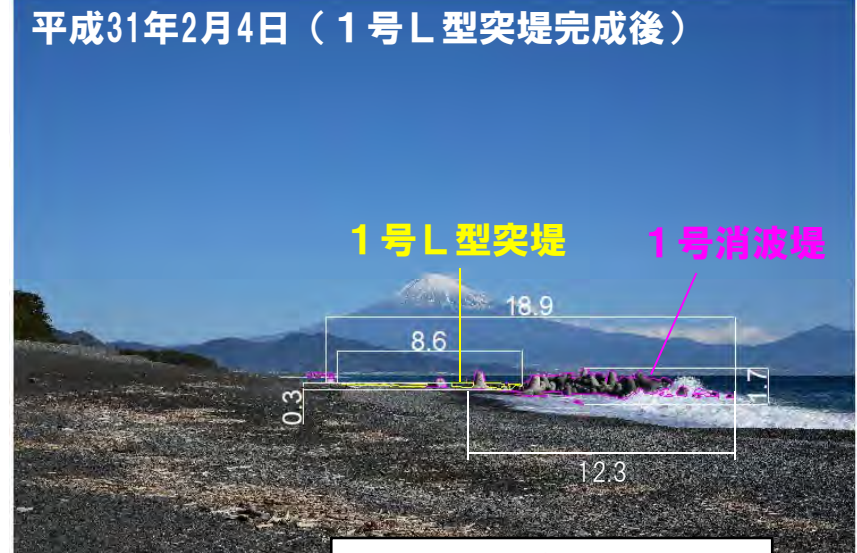
### 【視点場 羽衣F】

- 1号消波堤は熟視角の基準（垂直：1~2° 以下、水平：10° 以下）を超えており、構造物が景観上の主対象となっている可能性がある。
- 1号L型突堤は熟視角の基準を満足している。
