# 土砂管理対策の施設配置計画について

# (1) 巨石付き盛土砂州の設置の目的

## (4) モニタリング状況(平成30年度モニタリング報告:8km左岸付近)

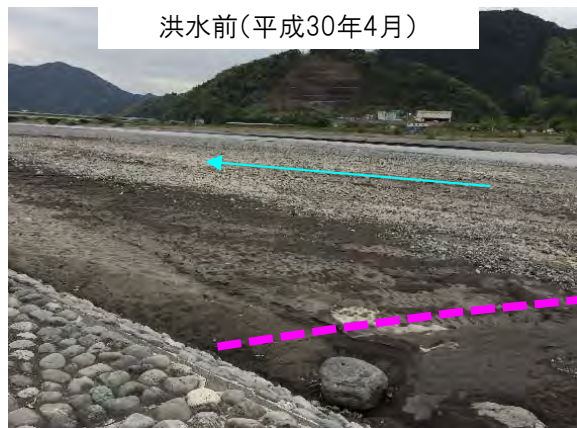
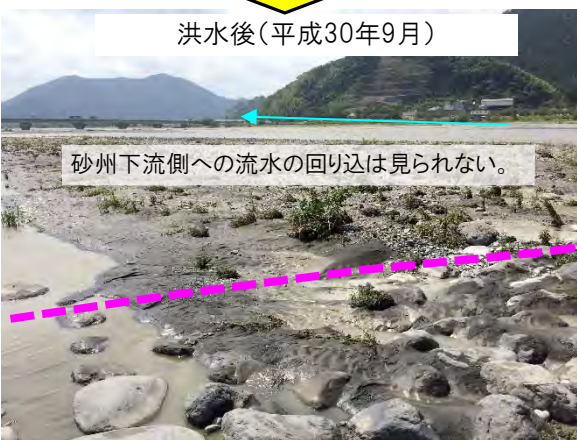
(1)砂州下流側

- ・ 出水前では、低水護岸法線に対して設置角度30°で中央に向かう形で、流水もその方向に流れている。
- ・ 洪水(台風21号)後では、砂州前面の滞筋の変動は見られず巨石等の変状はみられない。また、滞筋は砂州形状に沿って中央に誘導されている。

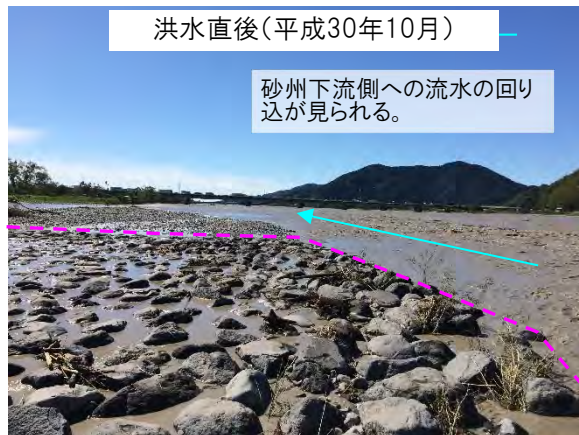
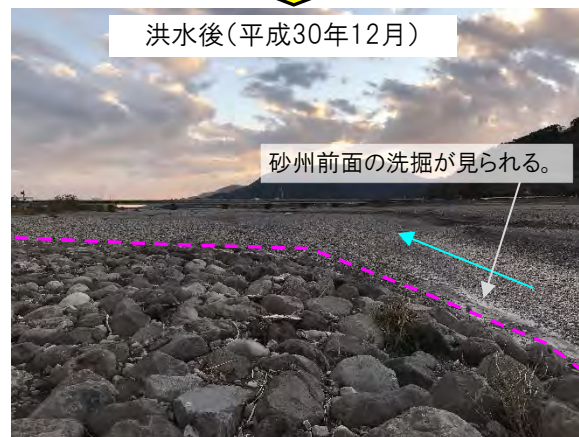
(1)砂州下流側

- ・洪水(台風24号)直後では、砂州後方で、滞筋の河岸側への回り込が見られる。また、冠水している状況が見られたが巨石の形状変化はみられない。
- ・洪水より時間が経過した状態では、砂州先端部付近に砂礫の堆積が見られる。

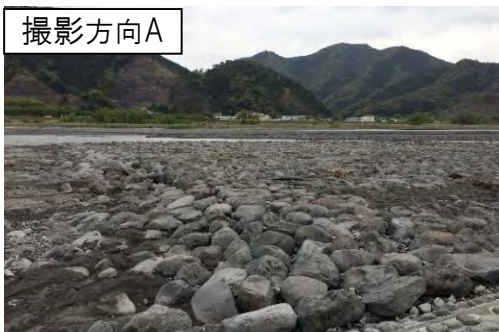
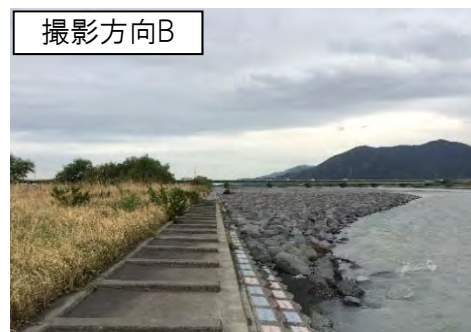
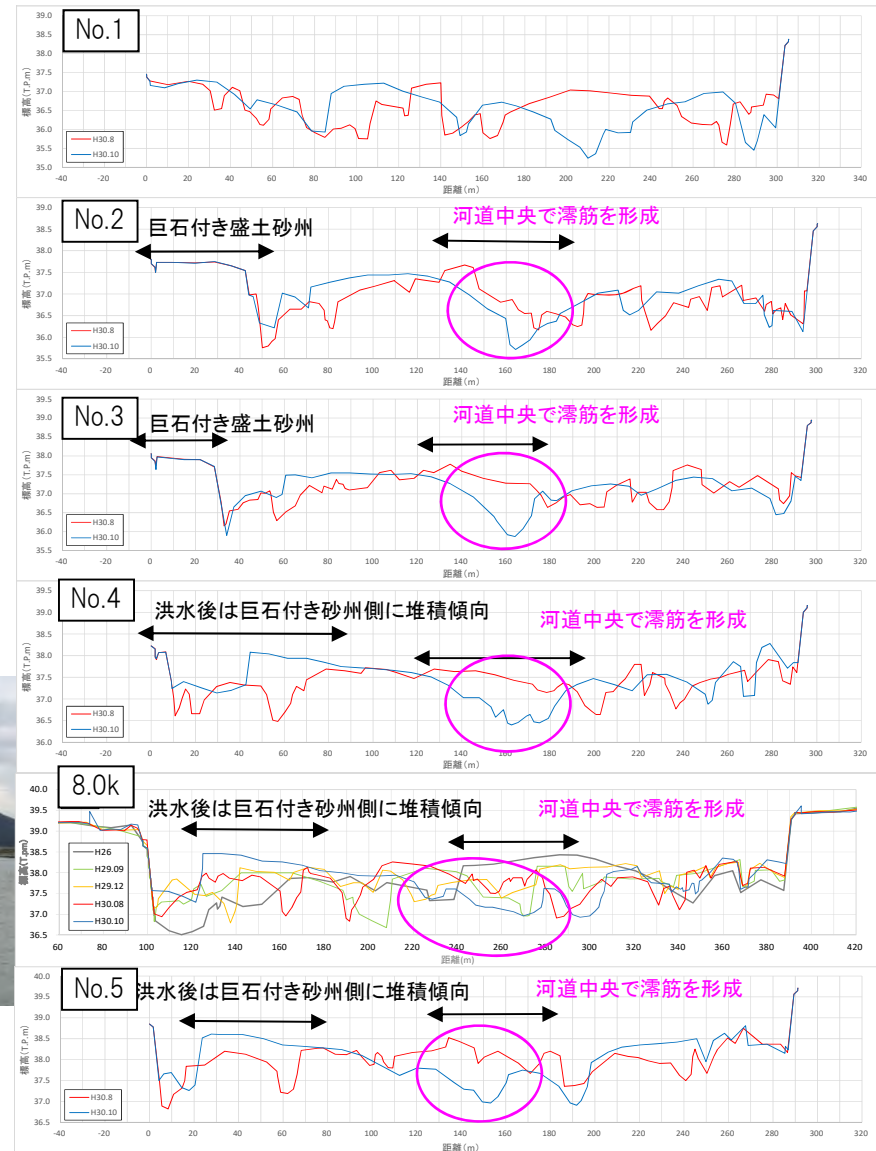
- ・ 台風21号(9月1日洪水)、台風24号(10月5日洪水)により、巨石付盛土砂州前面では、洪水後に堆積傾向となった。
- ・ 河道中央で洗掘傾向が見られ、河道中央で滞筋の形成が確認された。

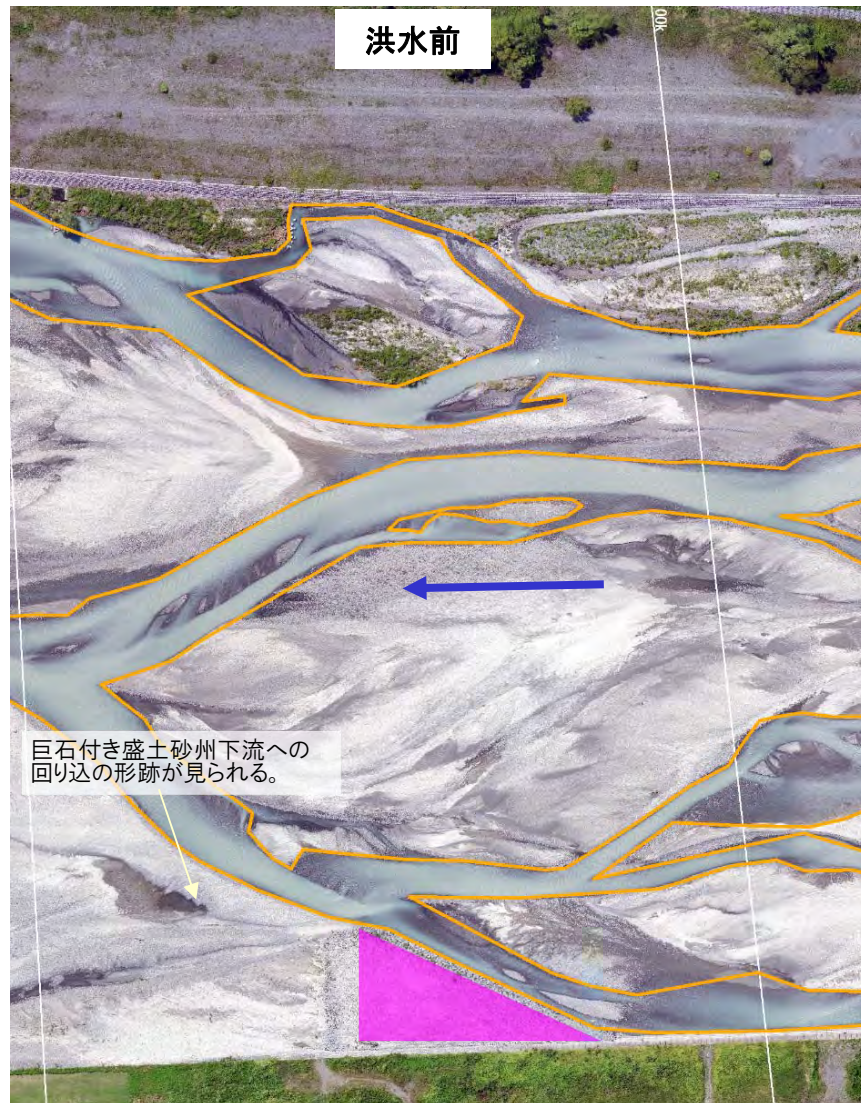
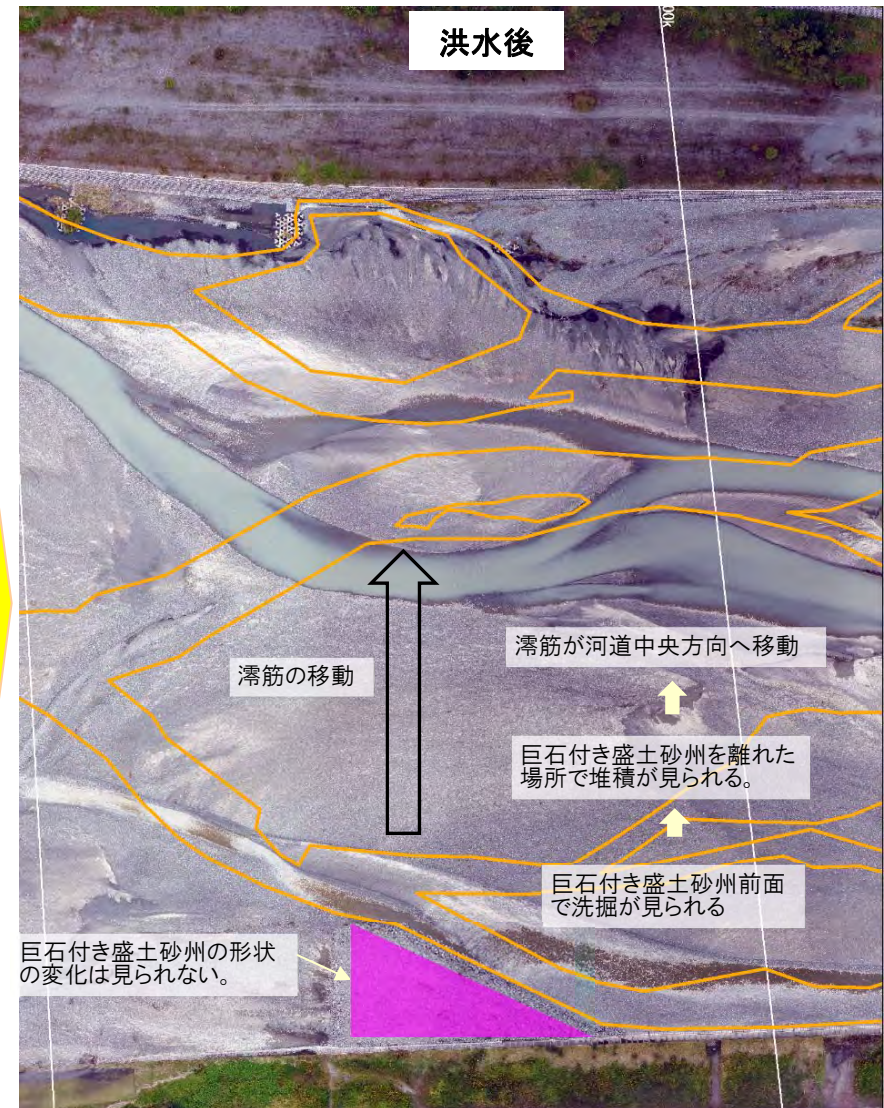
- ・巨石付盛土砂州の形状変化は見られない。
- ・巨石付盛土砂州の上流側では、洪水による土砂堆積により、流路の回り込みが小さくなっている。

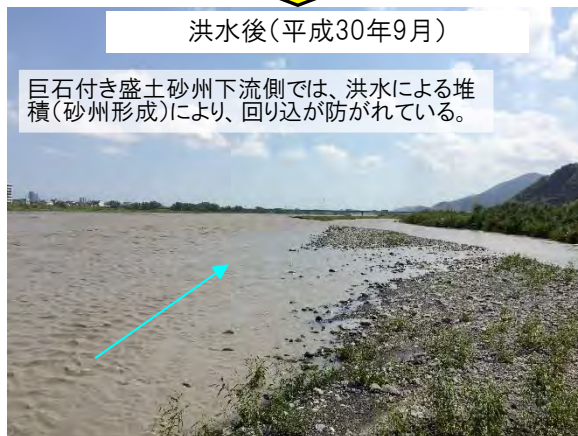
巨石付き盛土砂州下流側では、洪水による堆積(砂州形成)により、回り込が防がれている。

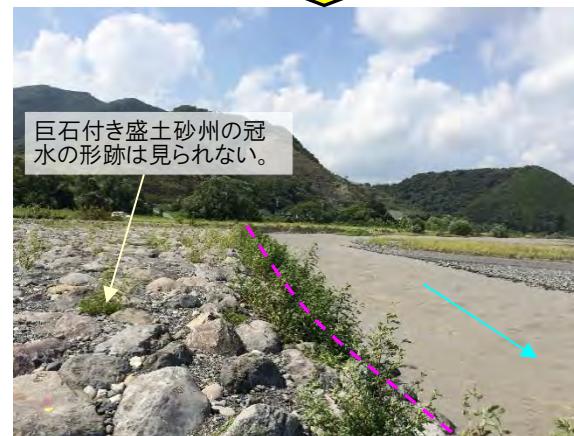
巨石付き盛土砂州の冠水の形跡は見られない。

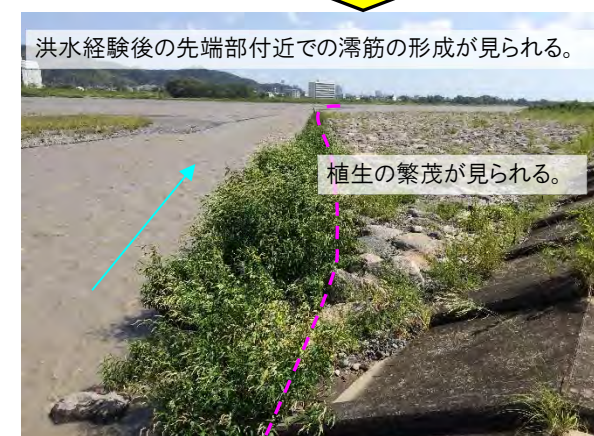
洪水経験後の先端部付近での滞筋の形成が見られる。

植生の繁茂が見られる。

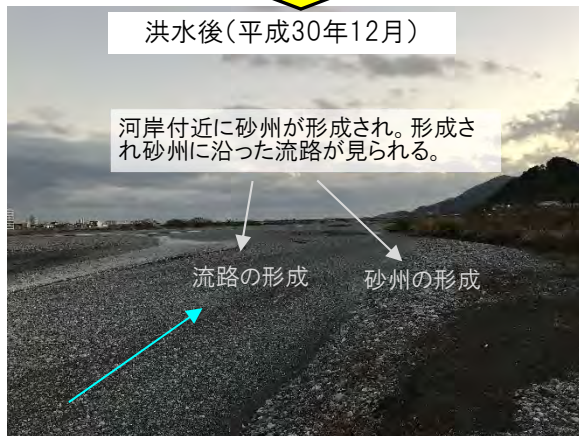
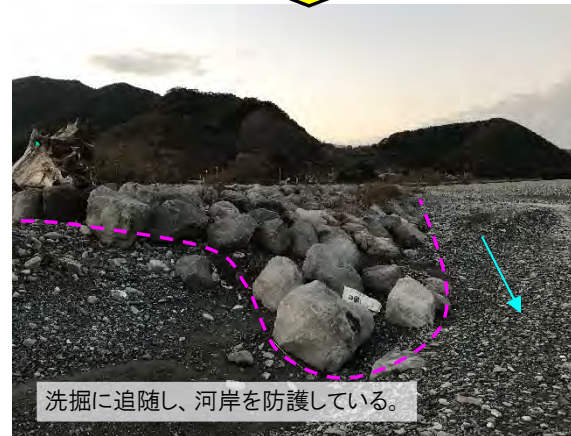
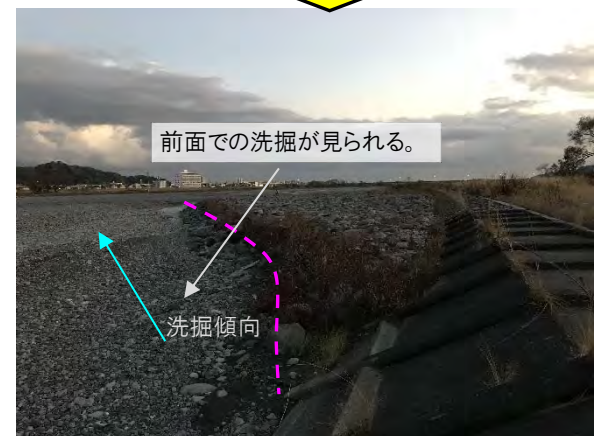
洪水後(平成30年12月)

- ・洪水(台風24号)後では下流側に砂州が形成され、回り込みを防いでいる
- ・先端部から、盛土砂州に沿う形で流水が流れている。
- ・流水が無い状態では、巨石付き盛土砂州先端からの滞筋の形成が見て取れる。

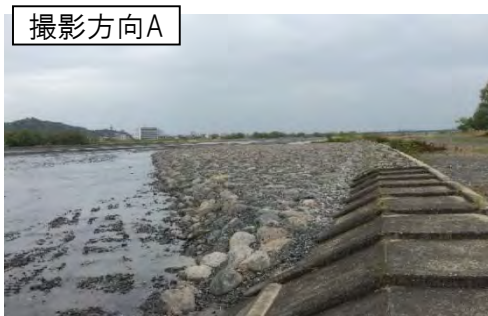
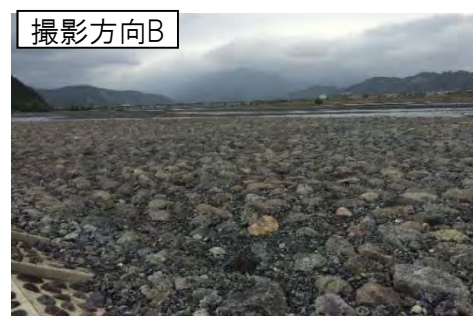
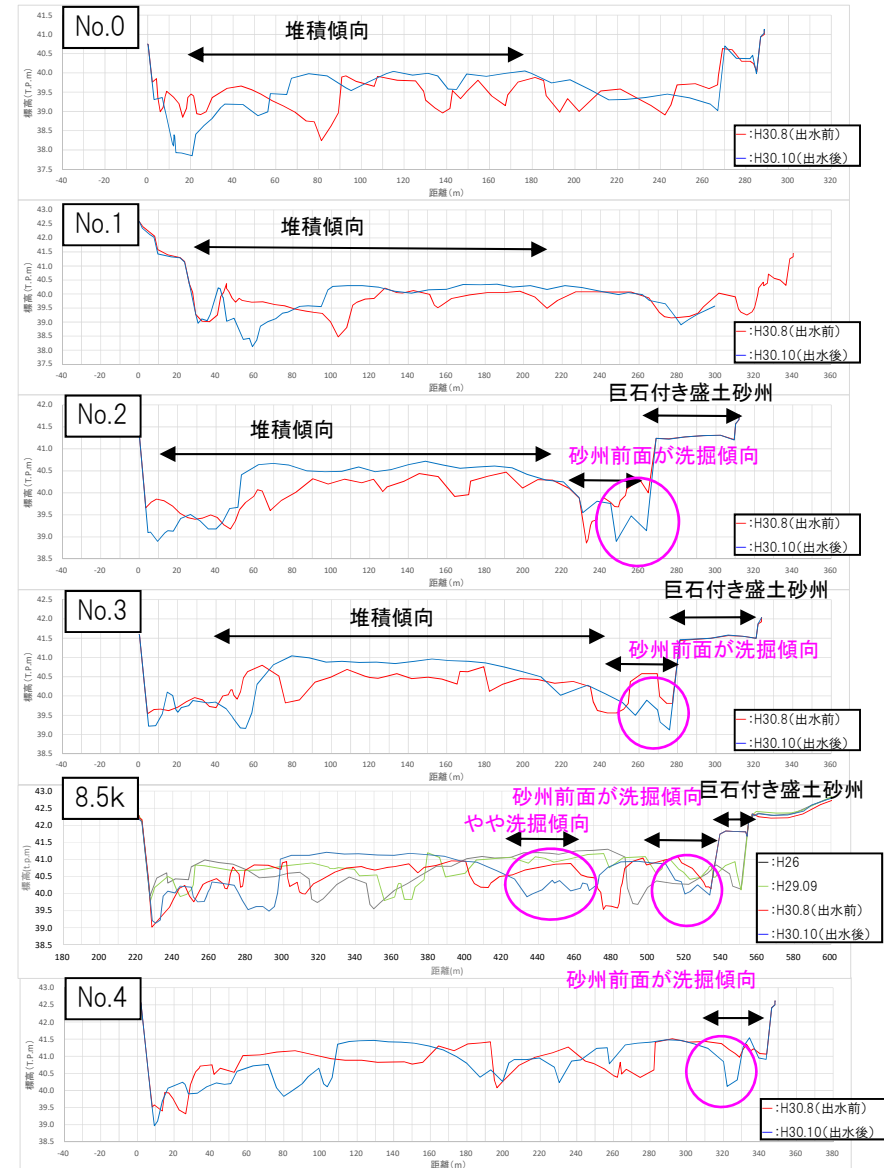
【洪水前後の比較】

・ 台風21号(9月1日洪水)、台風24号(10月5洪水)により、砂州前面では、洗掘傾向となり河道側でやや洗掘傾向が確認された。

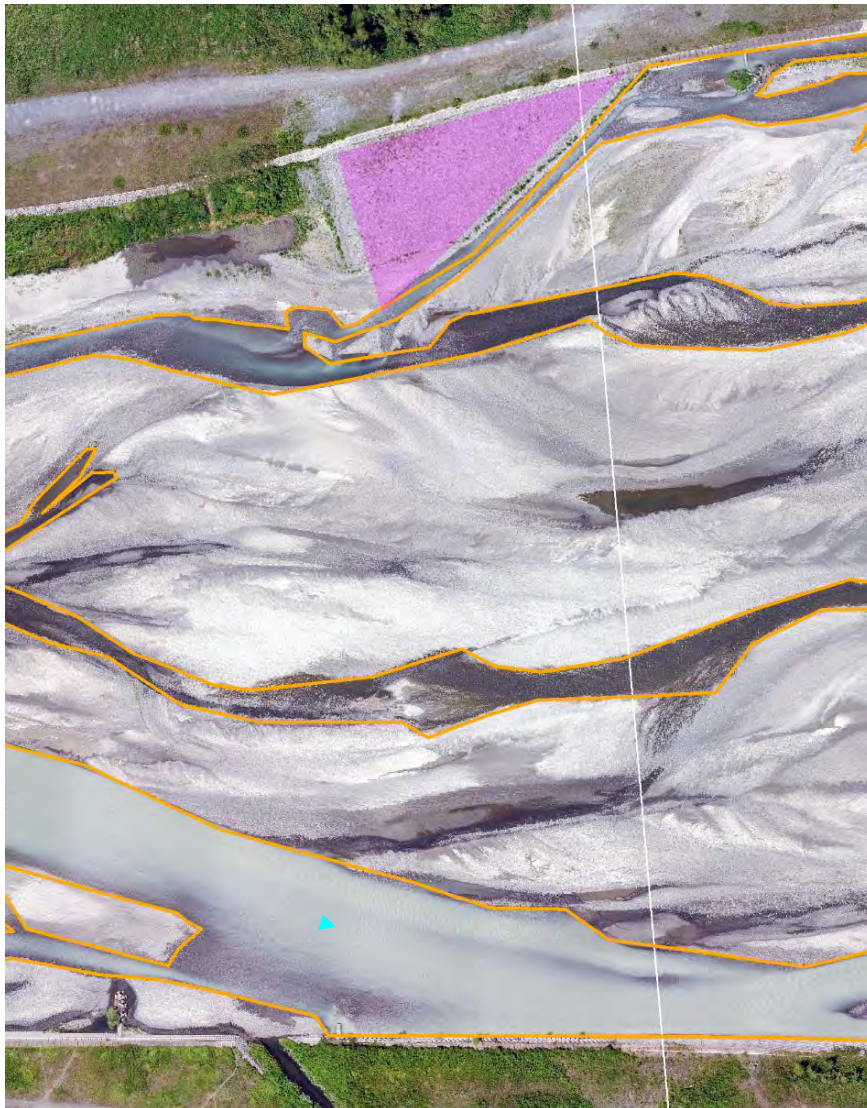
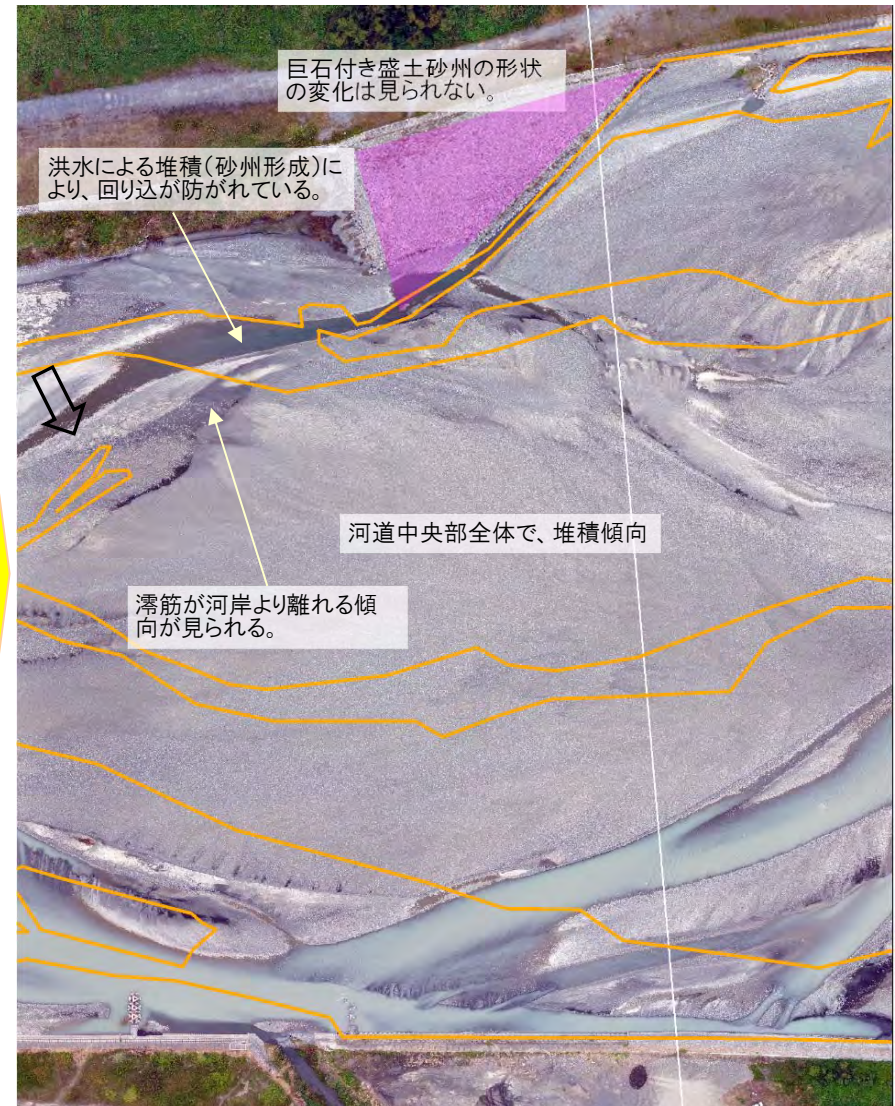
- ・巨石付盛土砂州の形状変化は見られない。
- ・巨石付盛土砂州の上流側では、洪水による土砂堆積により、流路の回り込みが小さくなっている。

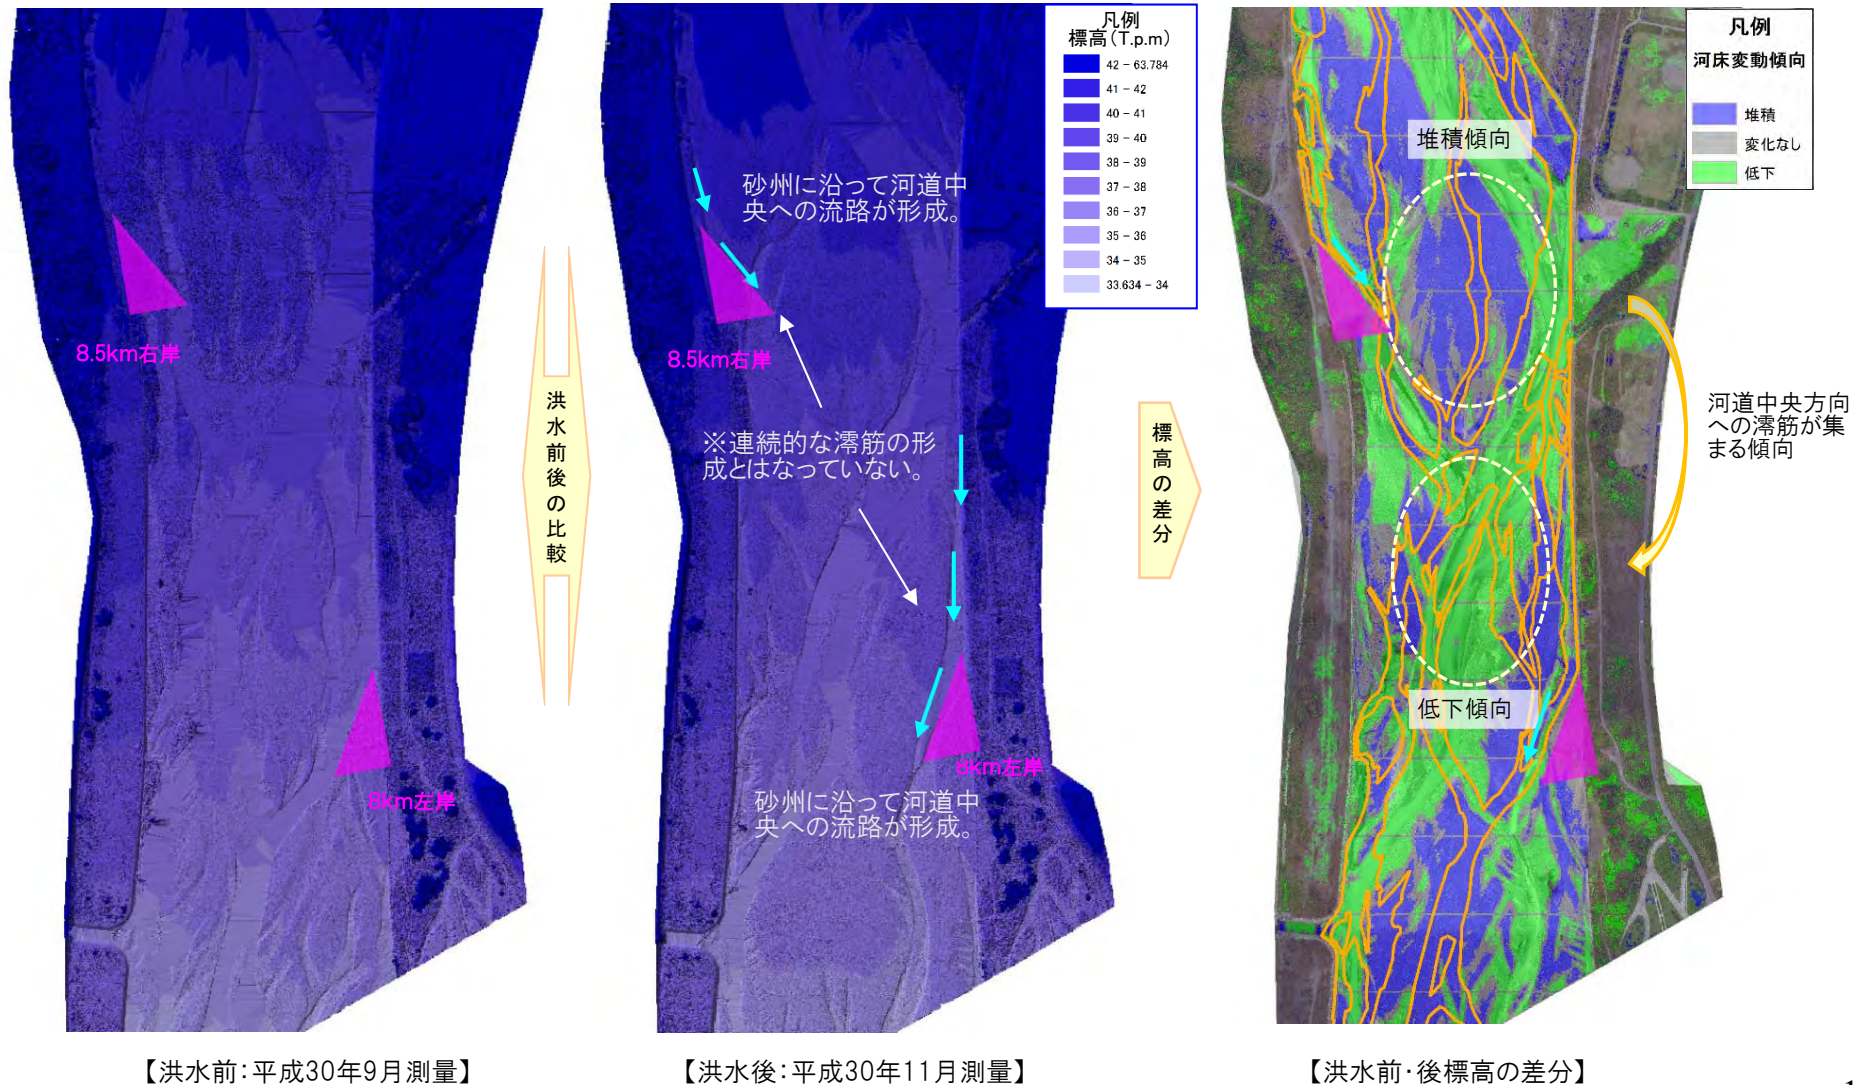
- ・ 8.0km左岸、8.5km右岸の巨石付き盛土砂州ともに洪水後は、上流から砂州に沿って、河道内側に向かう流路が強調されている。
- ・ 河道内側への流路の是正が見られるが、上流側8.5km砂州から、下流側8.0km砂州への連続的な、滞筋は形成されていない。

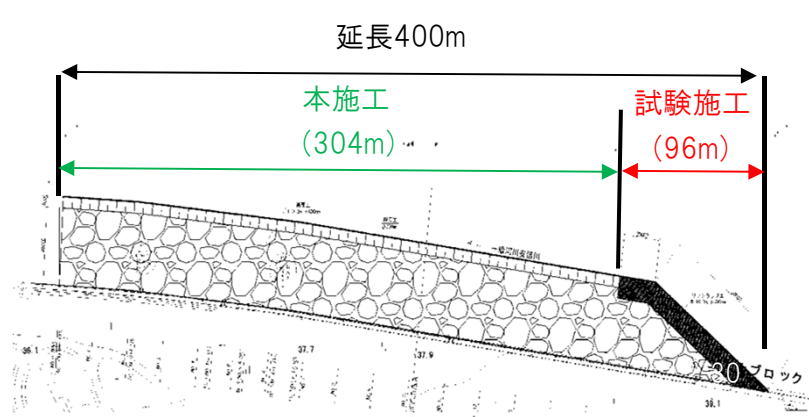
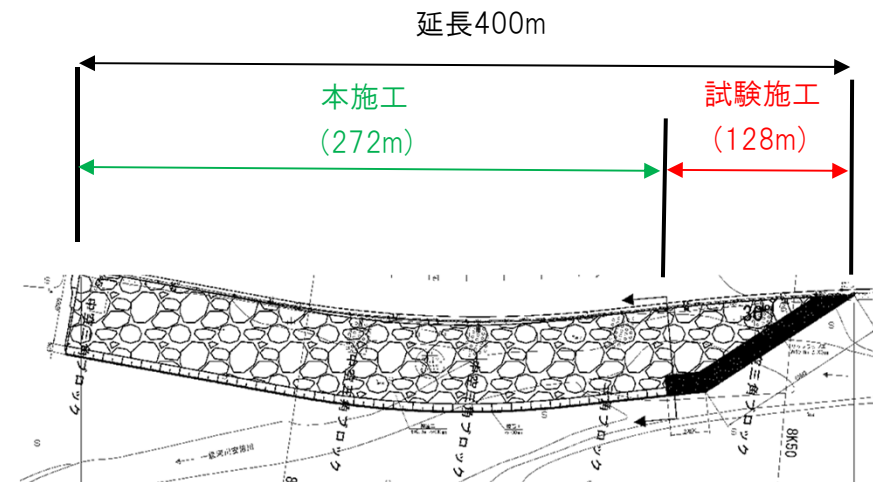
- ・洪水後では、巨石付き盛土砂州による滞筋を中央に移動させる効果がみられ、河岸防御としての機能を発揮したとみられる。
- ・過去15年間で4番目規模の出水(平成29年台風21号)ならびに、はん氾濫注意水位を超える洪水(平成30年台風24号)においても、巨石付き盛土砂州は群体として安定していた。

出水時効果は概ね確認されたため、今後本施工に移行するとともに引き続きモニタリングを実施し整備による効果・影響を確認する。
