海岸領域における対策状況の報告

令和2年1月28日

静岡県交通基盤部河川砂防局

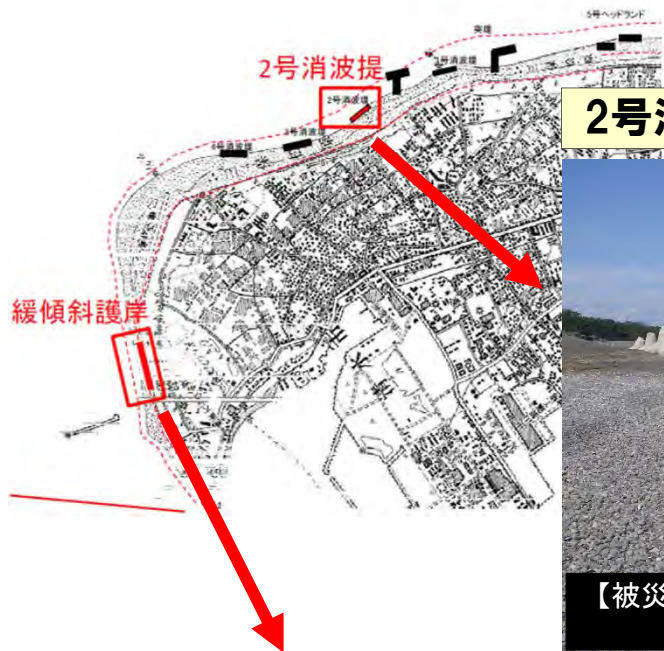
台風19号来襲に伴う高波浪により、2号消波堤、三保飛行場下手の緩傾斜護岸が被災した。

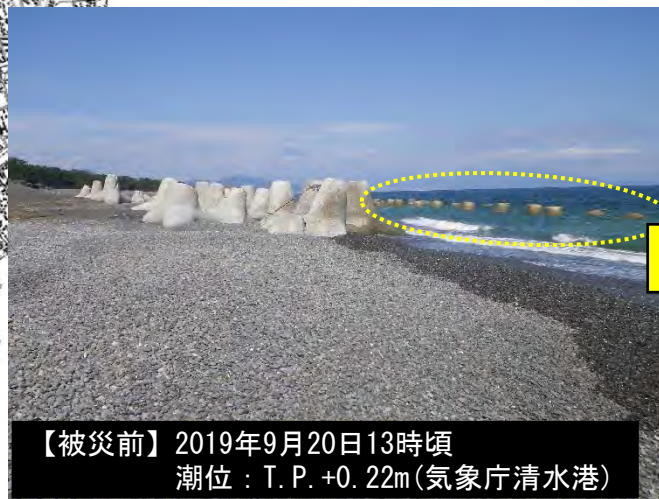
2号消波堤

【被災前】 2019年9月20日13時頃
潮位：T. P. +0.22m(気象庁清水港)

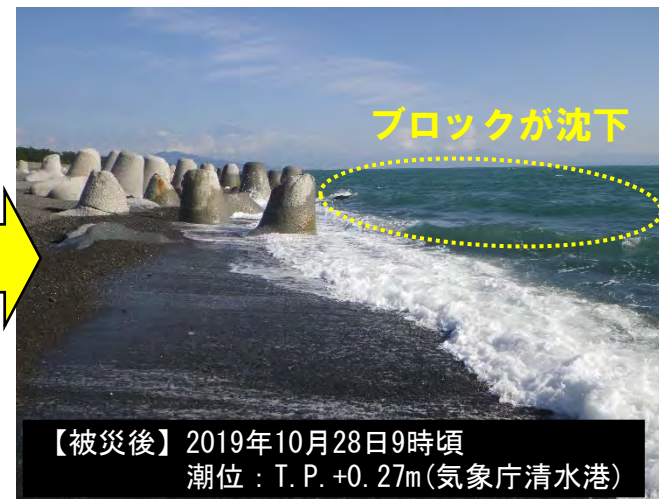
【被災後】 2019年10月28日9時頃
潮位：T. P. +0.27m(気象庁清水港)

ブロックが沈下

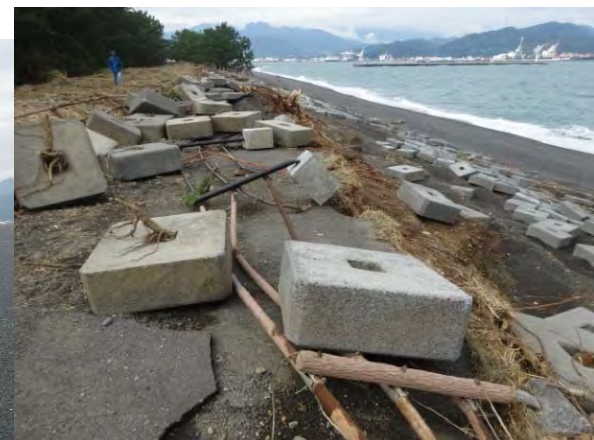
三保地区 緩傾斜護岸

堤体材の流出
ブロックの陥没、飛散

【被災後】 2019年10月16日13時頃

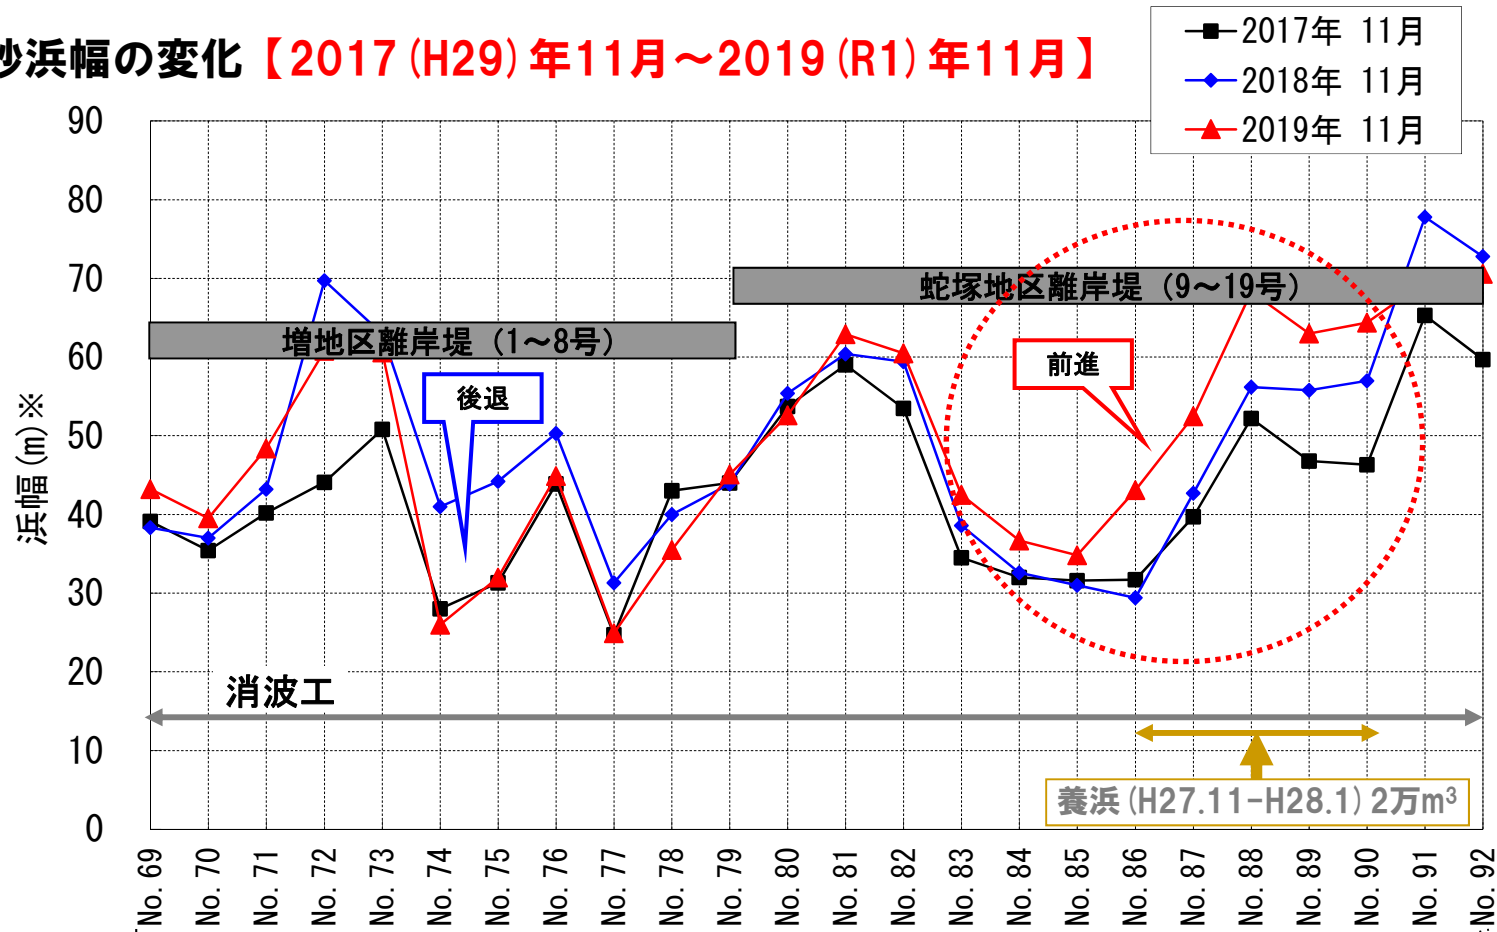
砂浜幅の変化【2017 (H29) 年11月～2019 (R1) 年11月】

- ・ 2016 (H28) 年以降、養浜未実施の測線No.88 (蛇塚地区16号離岸堤) より上手側はサンドボディが到達し前進。
- ・ 8号離岸堤と9号離岸堤の段差箇所下手側の測線No.71～77は2018年 (H30) 時に前進し、2019 (R1) 年で後退。

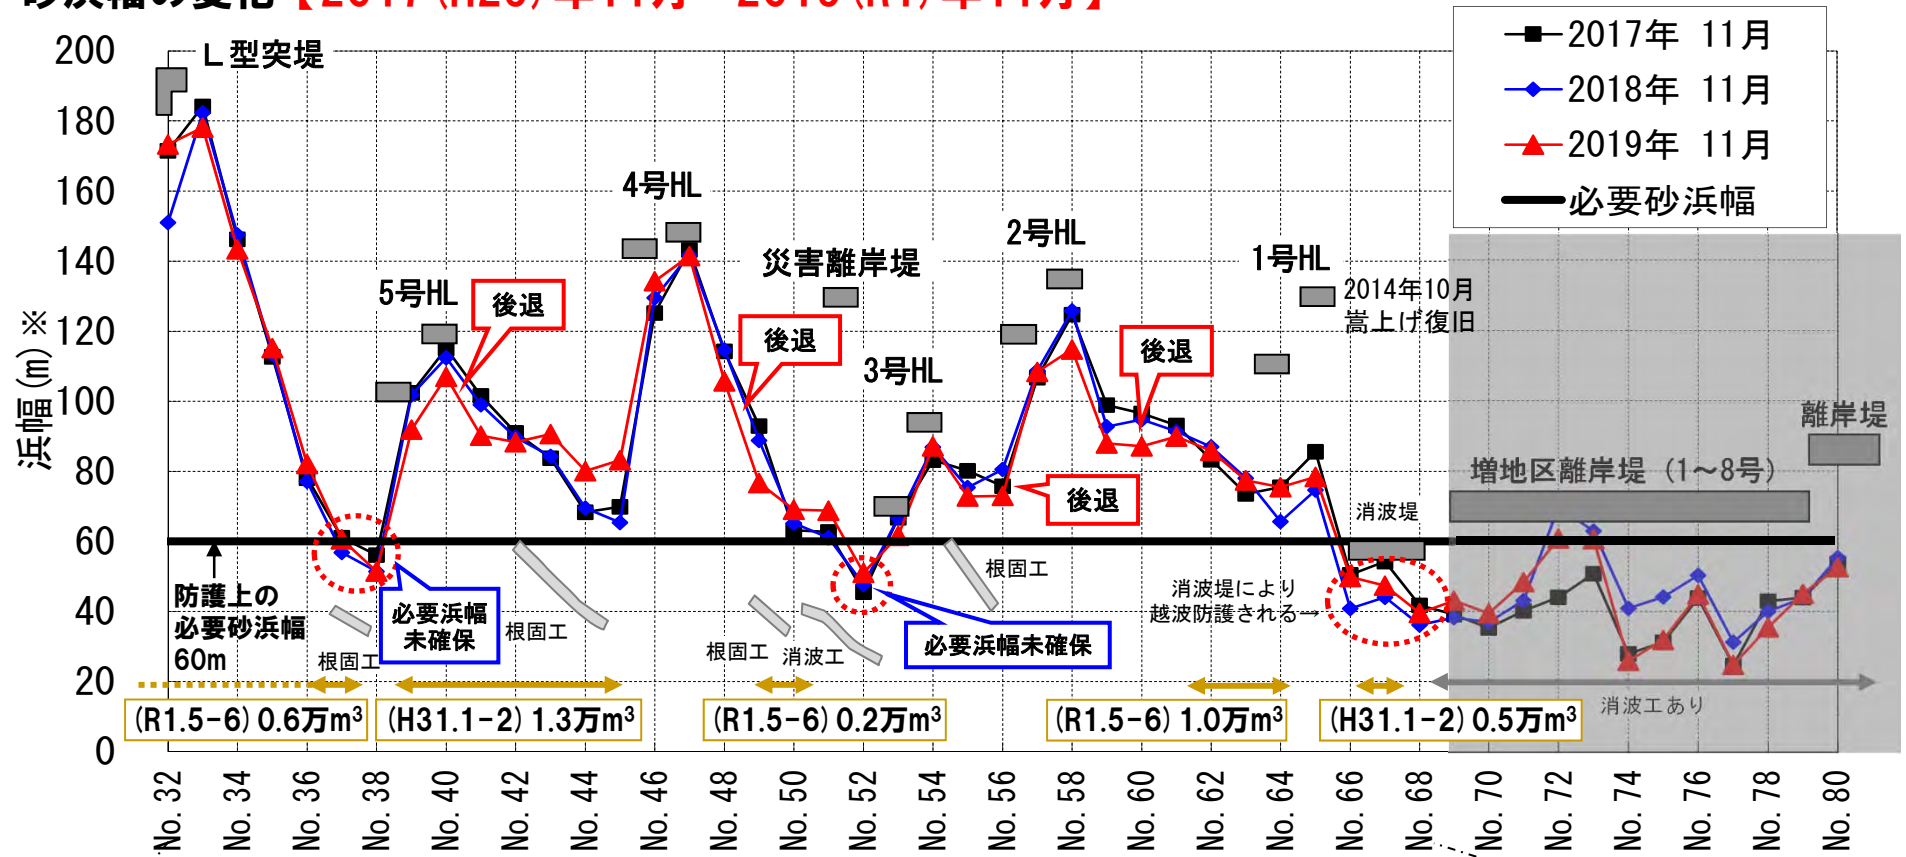
砂浜幅の変化【2017 (H29) 年11月～2019 (R1) 年11月】

- 3号・5号ヘッドランド下手は必要砂浜幅60mを確保できていない。
- 2号,3号,4号,5号ヘッドランド上手で汀線が後退している。

設定した2つの指標に基づき、令和元年度のモニタリング結果から次回の養浜実施箇所の優先度を決定する。
 ⇒必要砂浜幅と必要断面積がともに不足する3号ヘッドランド下手と1号突堤下手の優先度が最も高い

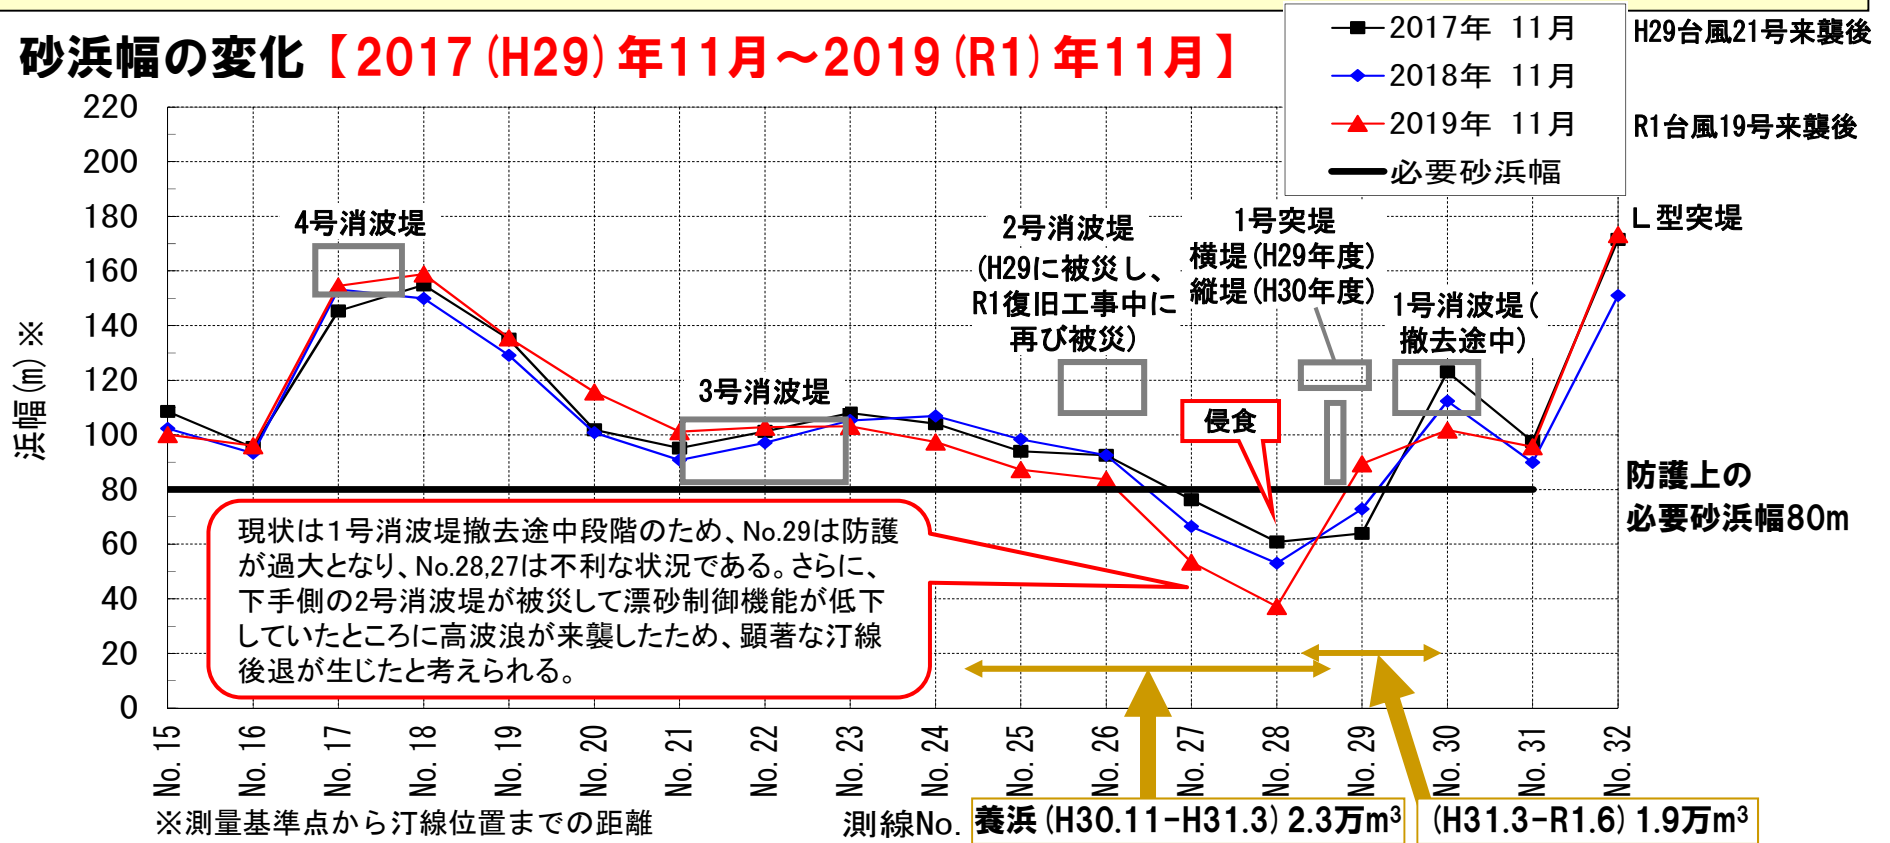
砂浜幅の変化【2017 (H29) 年11月～2019 (R1) 年11月】

- 1号消波堤の消波ブロック撤去により、No.30の突出していた汀線は均された。
- 1号突堤のNo.29は汀線が前進し、1号突堤下手～2号消波堤下手にかけて汀線が後退。
- 3号～4号消波堤間で堆積、4号消波堤直下手の汀線は維持。

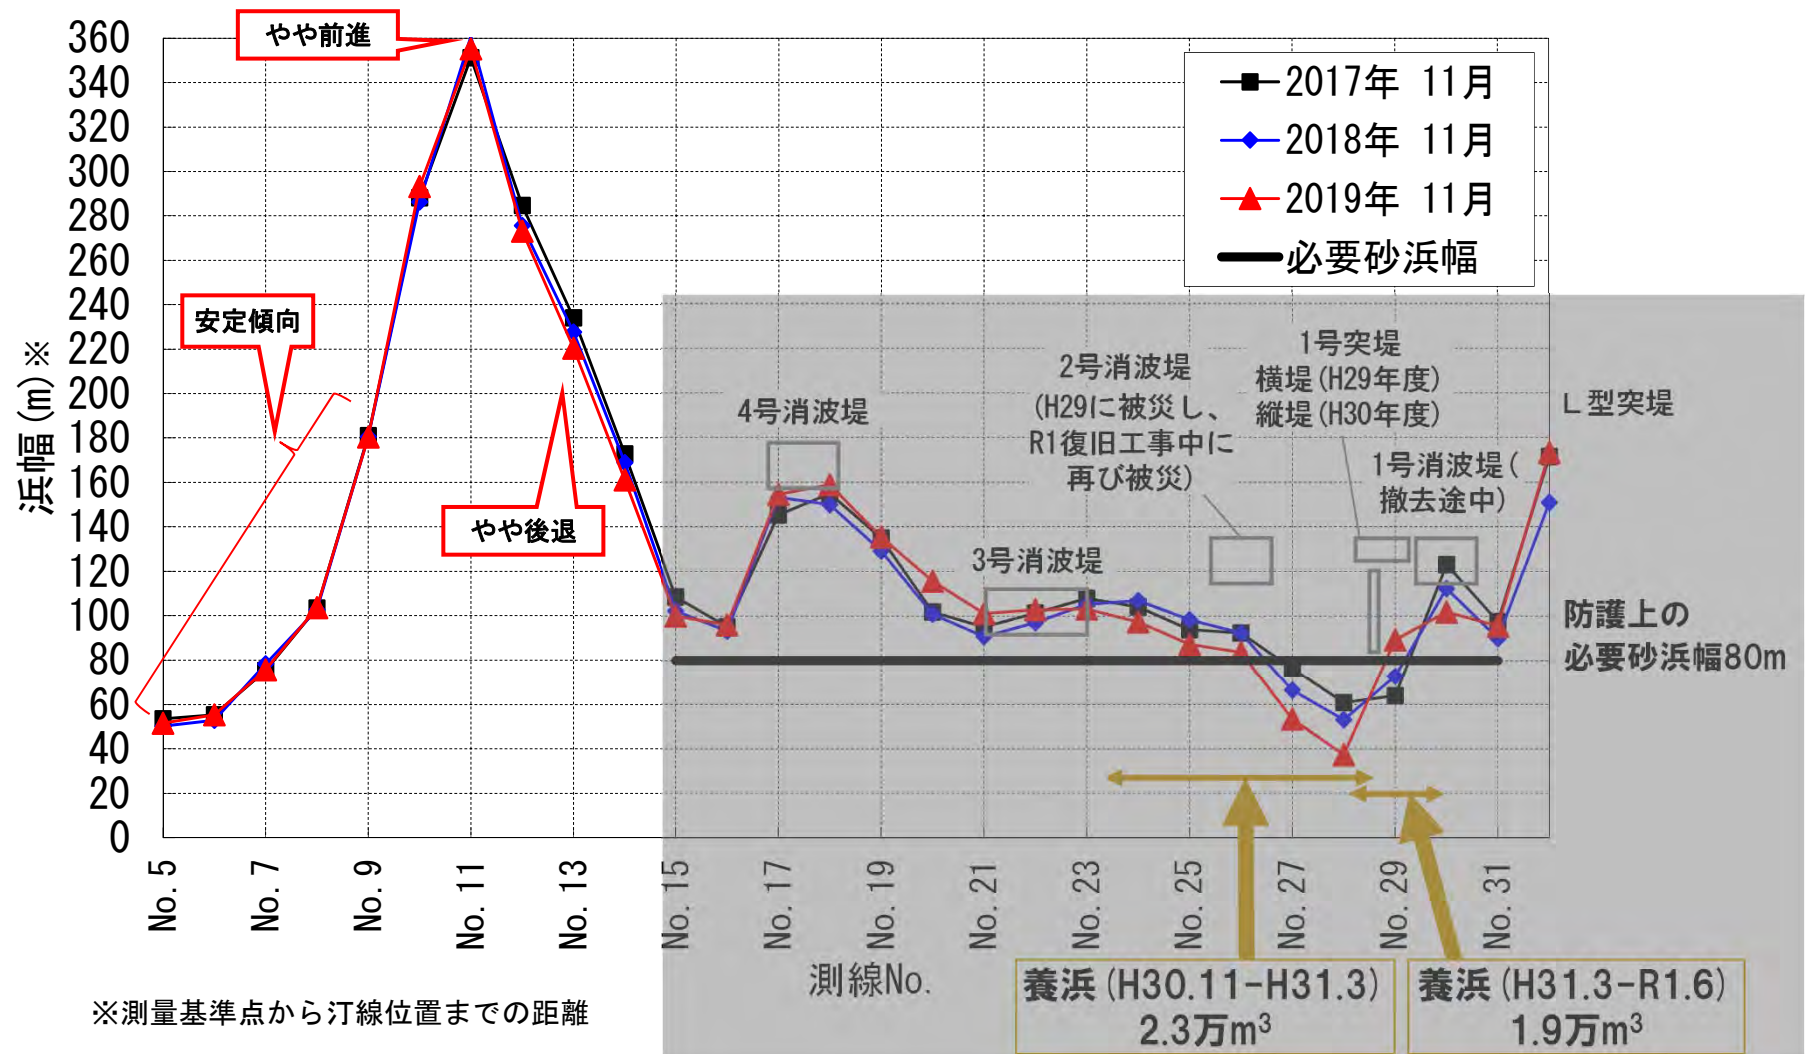
砂浜幅の変化【2017 (H29) 年11月～2019 (R1) 年11月】

- 三保飛行場周辺は測線No.14～12の汀線がやや後退。
- 測線No.9より下手は安定。
