海岸領域における対策状況の報告

令和4年3月17日
静岡県交通基盤部河川砂防局

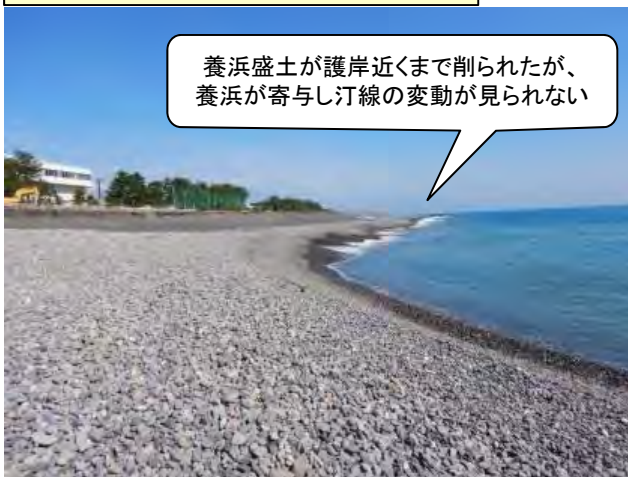
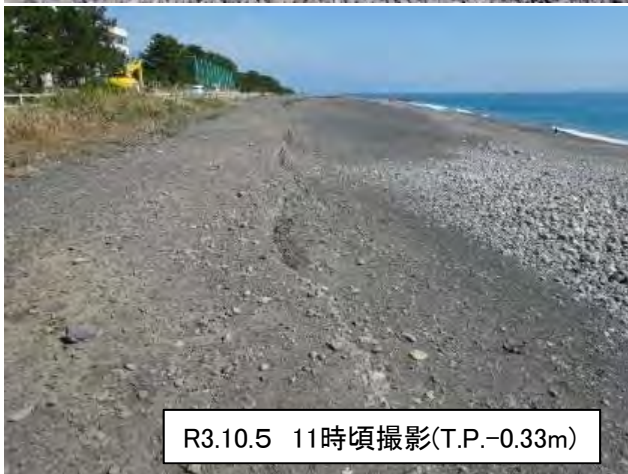
4号ヘッドランド下手の侵食状況

養浜盛土が護岸近くまで削られたが、養浜が寄与し汀線の変動が見られない

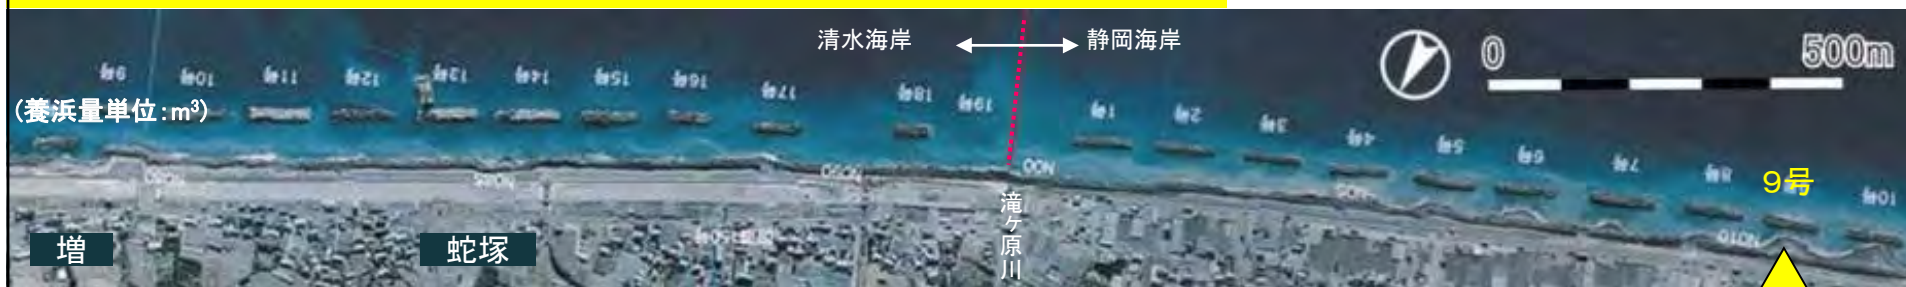
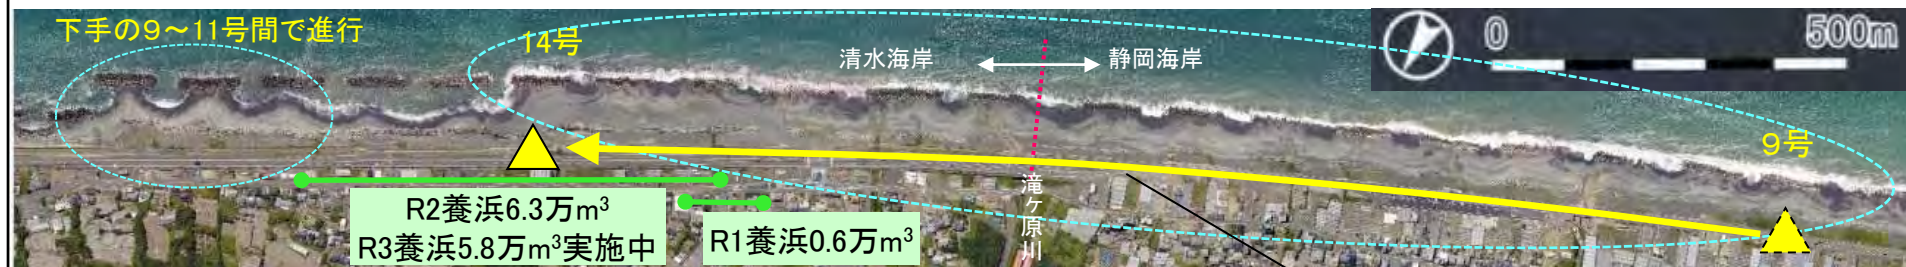
- ・安倍川からの供給土砂による砂浜の自然回復域(サンドボディアの先端位置)は、2014年～2021年までに北側へ1.8km進行している(年間約100mの速度で北側に進行)。

△: サンドボディアの先端位置(護岸～離岸堤間の半分まで砂浜が回復した位置)

サンドボディアの進行: 約1800m ÷ 17.8年 = 1年あたり約100m進行

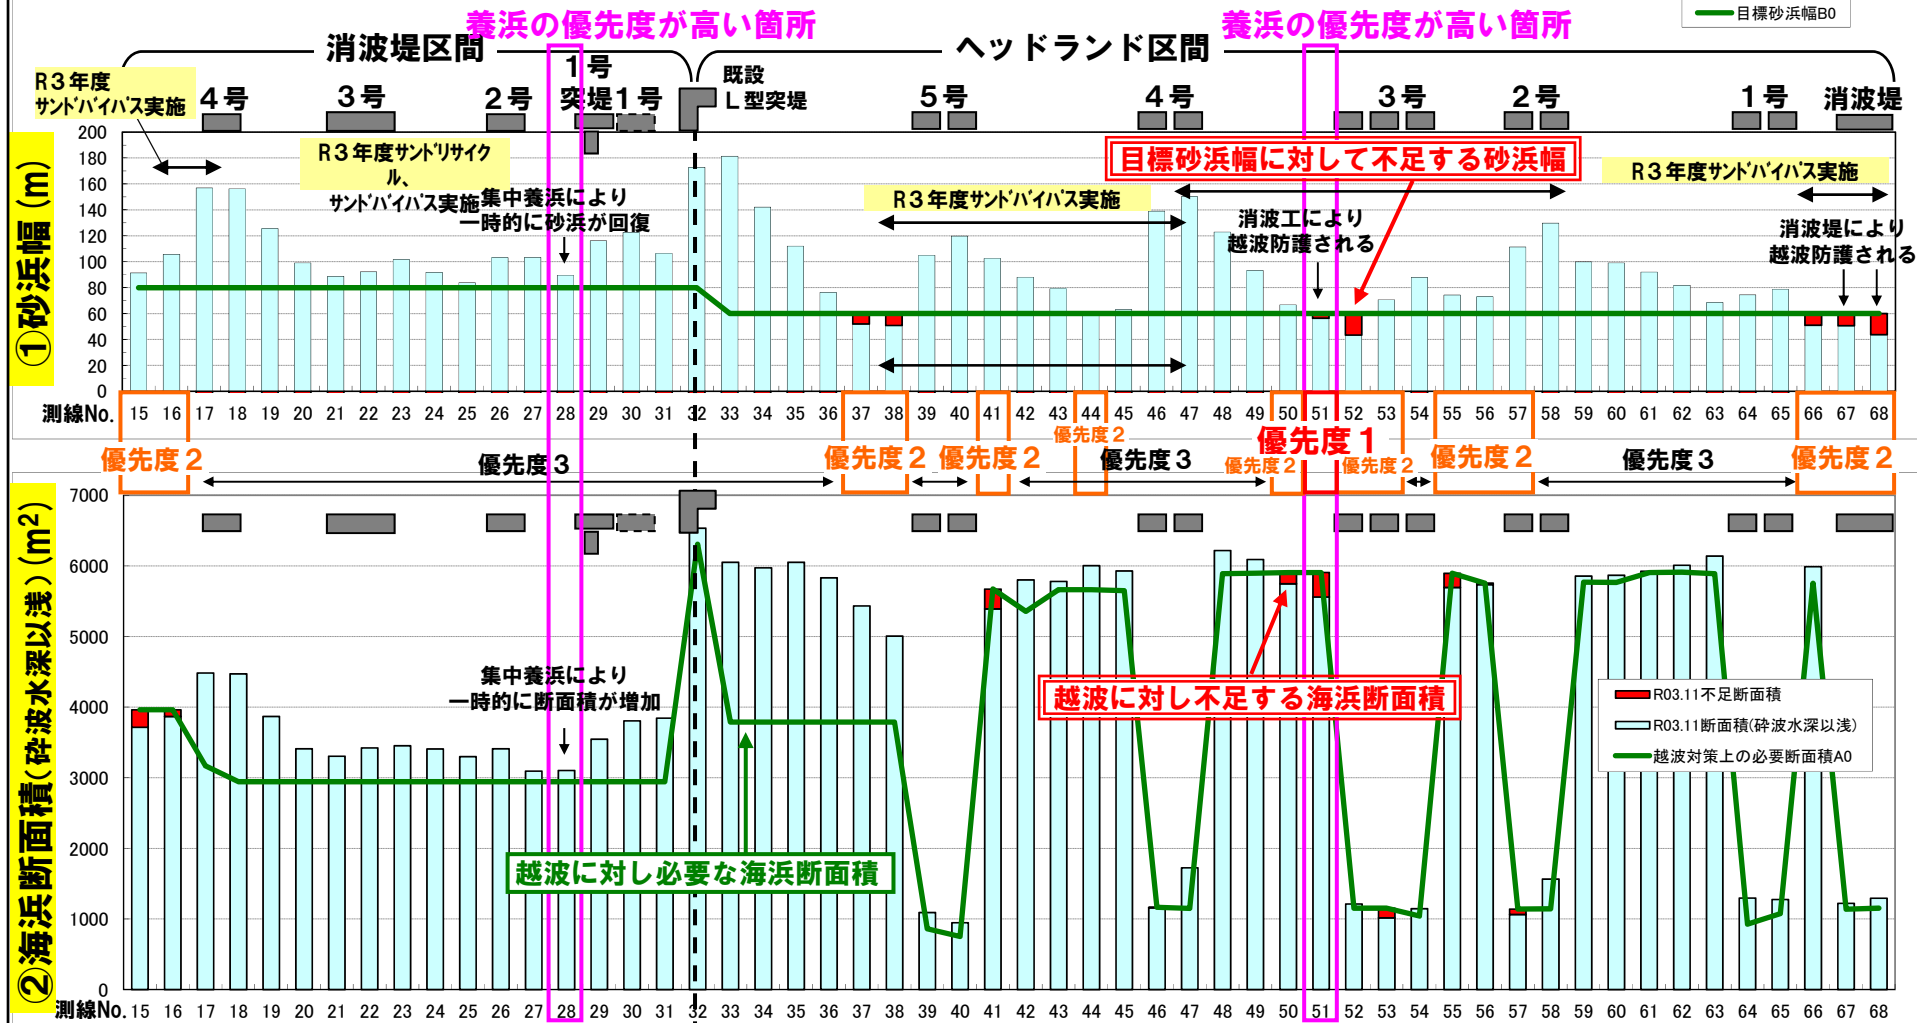
- 設定した2つの指標に基づき、最新のモニタリング結果から次回の養浜実施箇所の優先度を決定
 - ⇒ 必要砂浜幅と必要断面積がともに不足する3号ヘッドランド下手の優先度が最も高い
 - ⇒ 1号突堤下手は集中養浜により目標砂浜幅を確保。水中部は水深が深い状態のため引き続き集中養浜が必要

指標・・・①砂浜幅が必要砂浜幅に対し不足している箇所、②越波に対し海浜断面積が不足している箇所
