令和元年 8 月 9 日
道路局 国道・技術課

橋梁等の平成 30 年度点検結果をとりまとめ ～道路メンテナンス年報（一巡目）の公表～

件名 横断歩道橋の部材の一部落下についての留意点

道路標識の剥離事象の今後の対応について

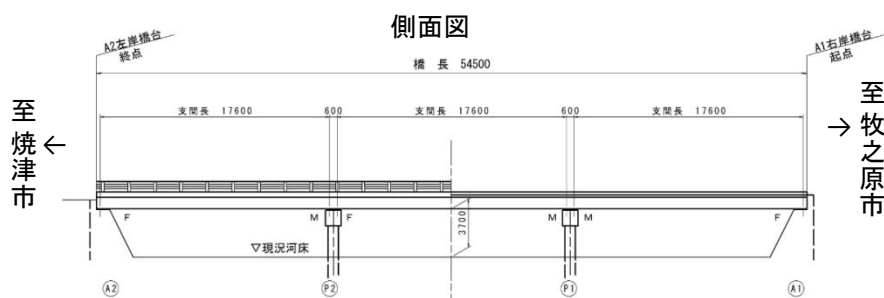
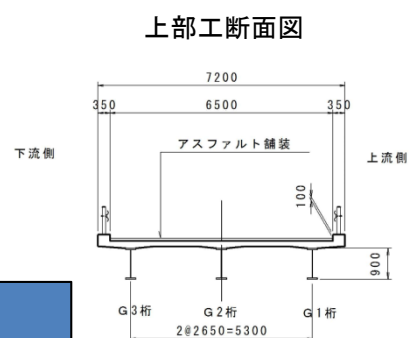
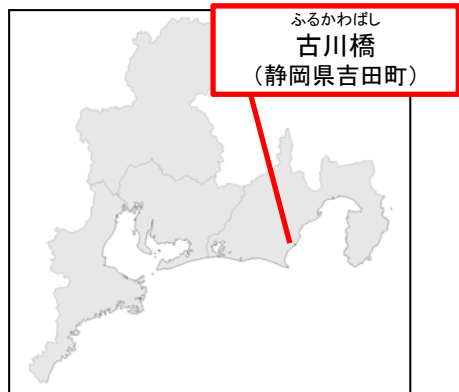
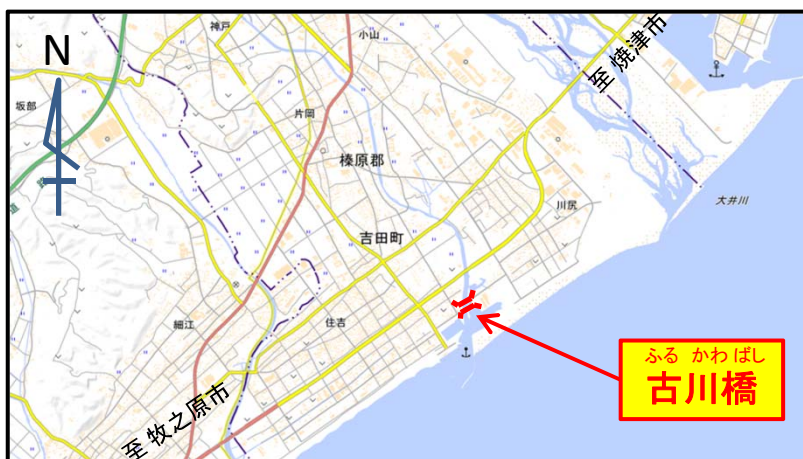
ふるかわ ばし 古川橋の概要

古川橋諸元(架設年次: 昭和44年(供用後49年))
3径間単純非合成H桁橋(パイルベント橋脚) 橋長54.5m 幅員7.2m

橋梁鋼材全体に、塩害による腐食や、支承部の著しい損傷等が確認され、補修工法の検討に、高度な技術力が必要。

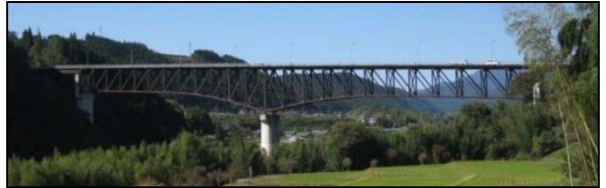
【平成29年度 直轄診断 乙姫大橋】

耐候性鋼材に層状剥離を伴う異状な腐食が確認され、耐候性鋼材の補修工法の検討に高度な技術力が必要。

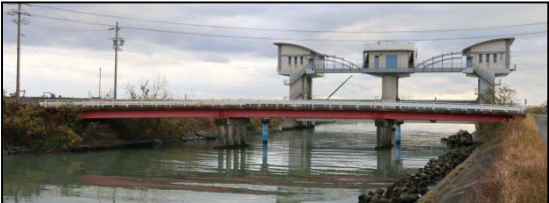
【令和元年度 直轄診断 古川橋】

橋梁鋼材全体に、塩害による腐食や、支承部の著しい損傷等が確認され、補修工法の検討に、高度な技術力が必要。

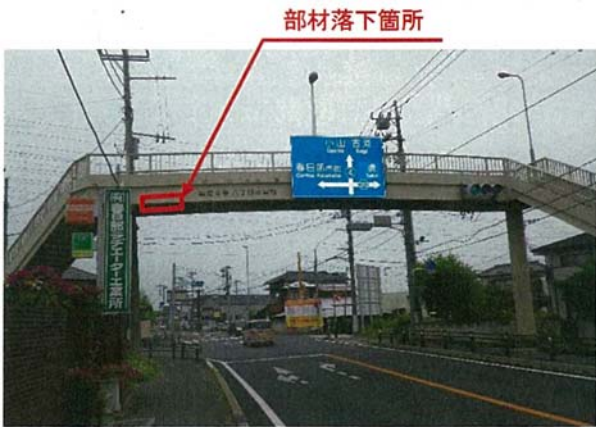
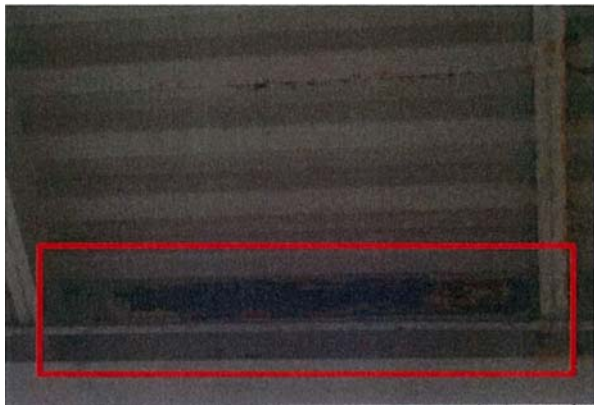
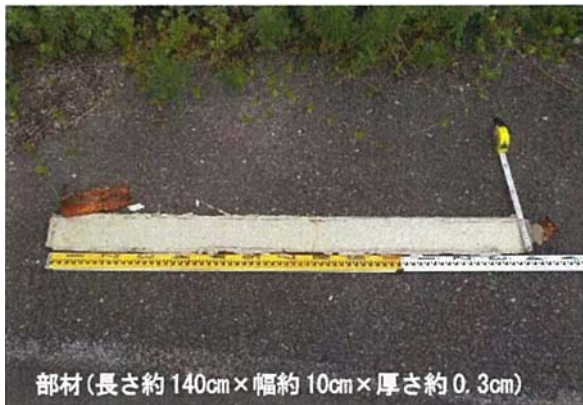
- ・令和元年6月28日、埼玉県春日部市の国道4号において、横断歩道橋の部材の一部（「落下部材」）が落下しているのを通行人が発見。
- ・人身や物損の被害報告なし。

- ・落下部材は横断歩道橋の床版補修に用いた当て板
- ・長さ約1.4m×幅約0.1m×厚さ約0.3cm)
- ・当て板補修時期は不明
- ・平成27年に実施した点検で、前回点検（平成21年）から主桁等の鋼部材での防食機能の低下や腐食の進行を確認。

部材(長さ約140cm×幅約10cm×厚さ約0.3cm)

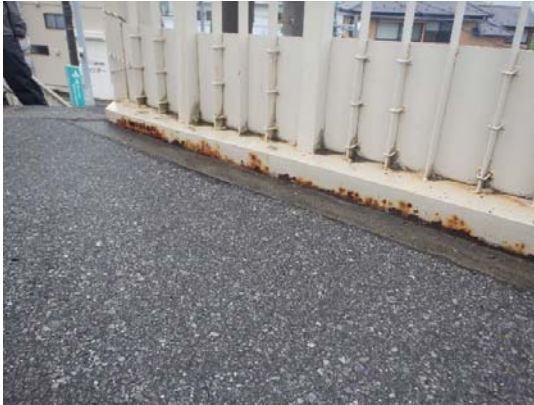
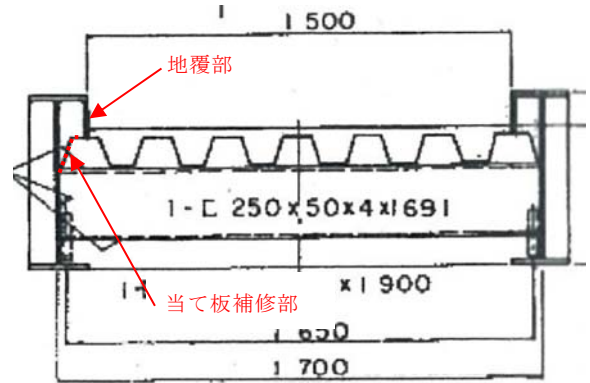
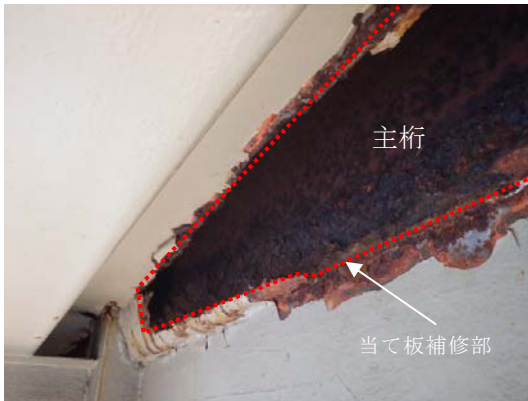
- 床版の当て板補修部は当て板外面の腐食だけでなく、腐食貫通した地覆部や路面のひび割れ部等からの水の浸入等により、内面から腐食が進展する可能性があるため、注意が必要です。

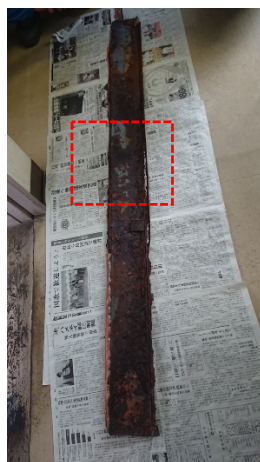
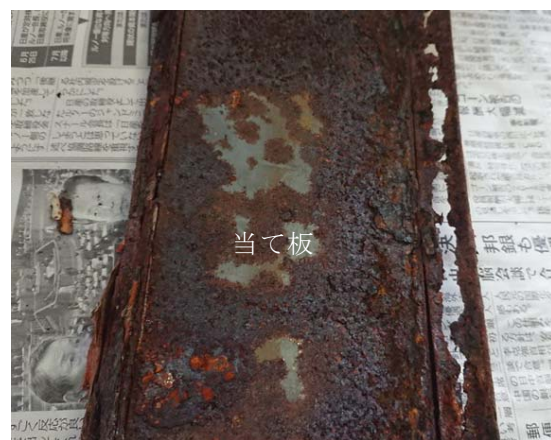
- 床版に当て板補修を行っている場合、当て板の板厚が床版の板厚（標準 3.2mm）に比べ、厚い場合があり、床版と当て板の接合部の腐食により容易に落下する可能性があるため、注意が必要です。その場合、落下防護ネットだけでは当て板の落下防止対策とならない可能性があるため、力学的観点での当て板の必要性の検証や第三者に被害を及ぼす可能性も想定し、当て板の撤去も含めた措置を行うことが必要です。

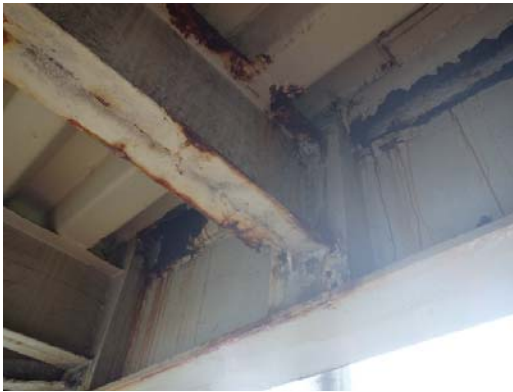
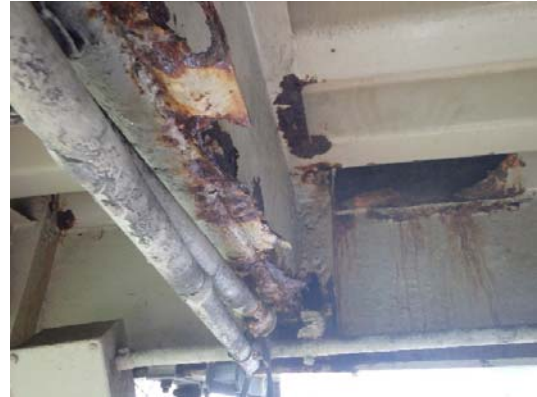
- 路面上からの水の浸入により、床版だけでなく、主桁及び横桁でも腐食が生じている場合があります。特に、横桁が腐食により著しく断面欠損している場合、床版支持機能の低下による床版の脱落の可能性があるため、床版と横桁の取付部がどのような状態か（群衆荷重を支持できる状態か、

上載荷重がない場合でも、腐食等が原因で自然落下しないかなど) の把握が必要です。

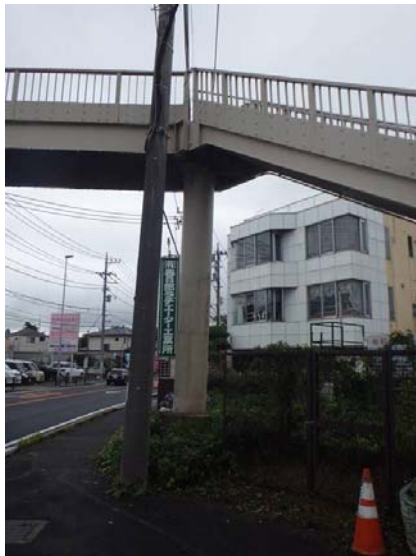
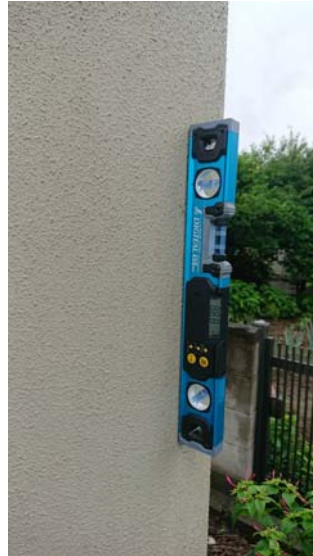
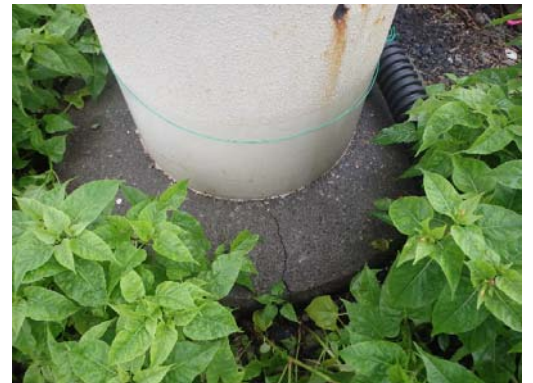
- ・橋脚の傾きがみられる場合、基礎の安定や橋脚埋め込み部の腐食など傾斜原因を想定した上で、安全側となるような措置が必要です。例えば、階段部と主桁部の取付部及び階段部間の取付部の条件によっては、橋脚の更なる沈下・傾斜及びそれに伴う構造全体の荷重バランスの変化により、取付部が致命的となる可能性もあるため、その際には直ちに転倒防止を設置できるようにするなどの検討が必要です。また、橋脚の沈下の可能性がある場合、歩道橋が建築限界を冒していないか想定した対応が必要です。

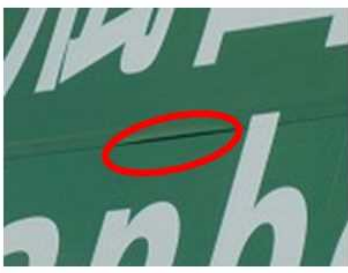
以下の2つの部位において反射シートの浮きが一部確認されております。

事象	多層重ね貼り部分(下地シートの上 に貼られる路線名等を示す箇所)	素地シート重ね貼り部分(下地シート同士 のつなぎ部の10mm程度の重なり箇所)
例

現在、道路管理者様が確認なされた剥離事象が発現した案内標識につきましては、弊社において実際に現地にて剥離事象を確認し、補修を進めております。補修作業にあたりましては、変性シリコン系化学反応型接着剤の塗布とエッジシールテープの貼付や案内標識の交換を行い、補修作業完了後は引き続き経緯観察を行ってまいります。補修作業の完了は、本年7月下旬を目途に鋭意進めております。

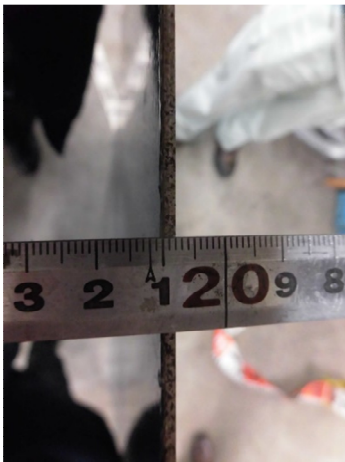
落下

落下した標識板の一部は、上から貼り付けたアルミ板、縦約1.25m×横約1.0m×厚さ2mm、重さ約7kgと確認されました。

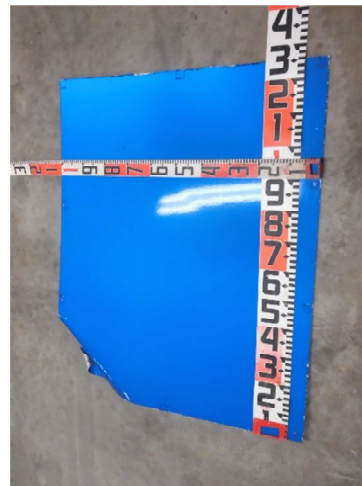
落下物厚み t=2mm

落下物寸法1.0m × 1.25m

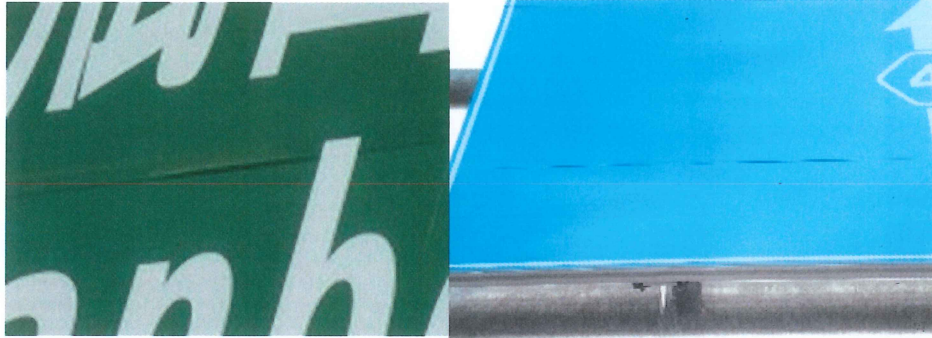
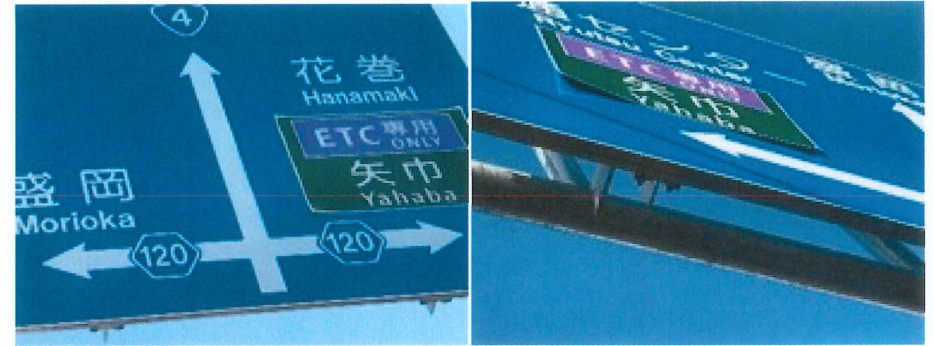
標識剥離

この度弊社道路標識用反射シートを貼付した一部の道路標識の重ね貼り部分におきまして、剥離現象が確認されました。私どもの現地調査結果によれば、現象の発生につきまして地域や設置方向における偏りが無いことを確認しております。また、同調査結果の範囲内においては、脱落等の事象は確認されておらず、したがって、直ちに第三者被害が生じる可能性は極めて低いと考えております。

現在、弊社にて引き続き現地調査を継続して実施し、補修が必要なものは直ちに補修を行っております。また、道路標識製造メーカーにて現在製造中の標識板については、接着強度を増強する措置を取るよう要請しております。

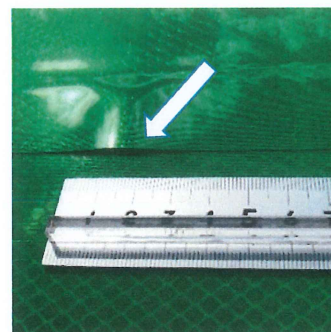
過熱による再現テスト結果

詳細な原因につきましては、現在私どもの研究所で各種実験のうえ確認中ではありますが、昨年夏季の連続した猛暑日により、接着剤の強度を上回る反射シートの膨張が生じたことがひとつの要因であると推定しております。(詳細は別添資料をご参照ください)

接着力を弱め、1.5時間にわたり80°Cで過熱したところ、剥離事象を再現することができました。
*標識板サイズによっては同事象を再現できないことがあります。
