自転車交通安全について

国土交通省 中部地方整備局
静岡国道事務所

太平洋岸自転車道の安全点検の実施

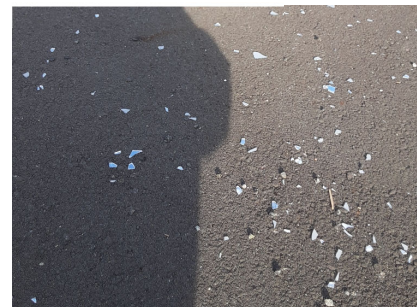
③ ガラス破片の散乱

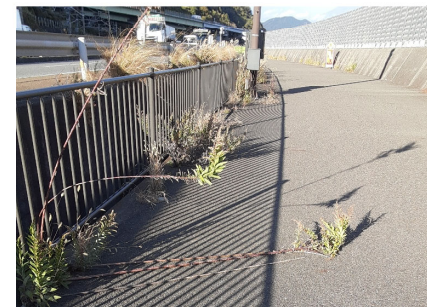
④ 植栽の通行空間へのはみ出し

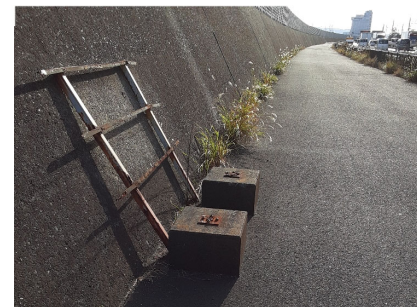
⑩ 使われていない看板基礎

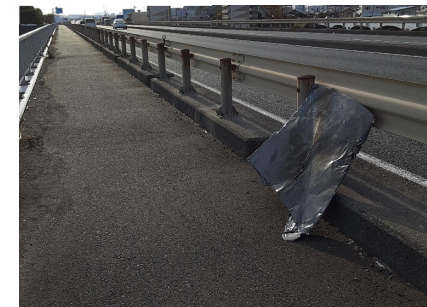
⑯ 落下物あり

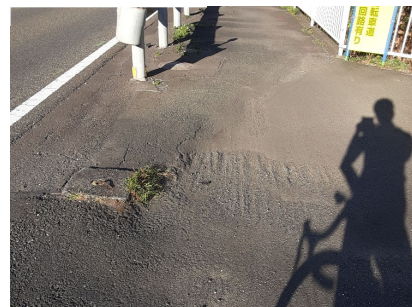
- ② 舗装の隆起
- ③ パンク原因

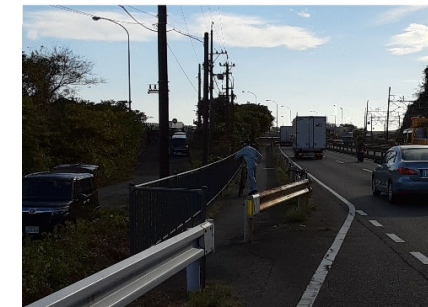
- ⑩ ガードレールによってアクセスしづらい

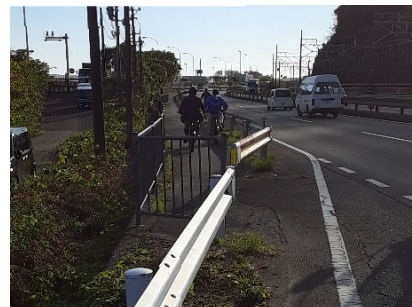
- ⑬ 案内誘導不足

※『案内誘導不足だけでなく、経路を外れた場合に非常に危険』と意見あり

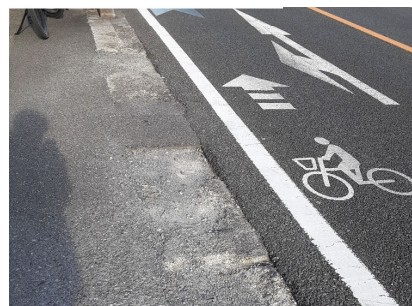
② 舗装の隆起・段差

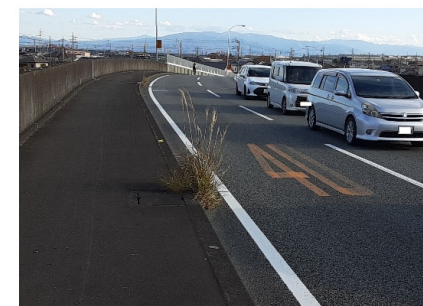
④ 植栽の通行空間へのはみ出し

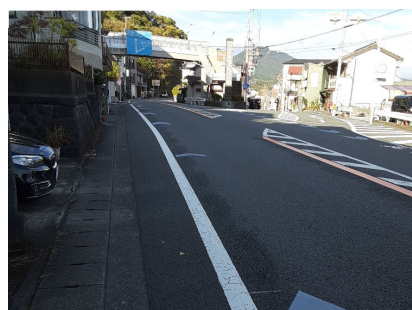
⑬ 案内誘導不足

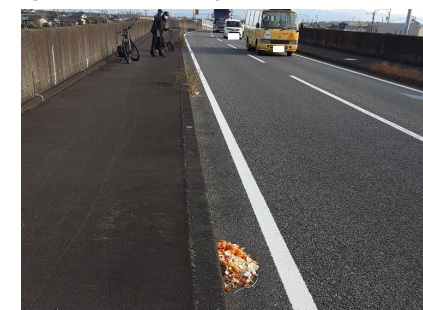
⑯ ゴミ(落下物)

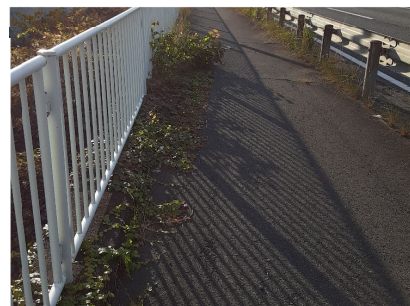
④ 植栽の通行空間へのはみ出し

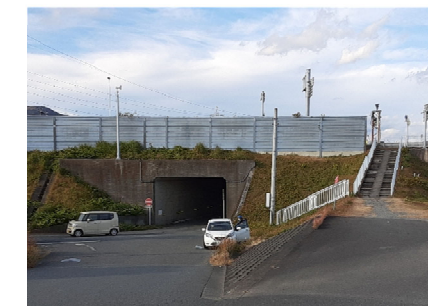
⑬ 階段へ誘導する案内が分かりづらい

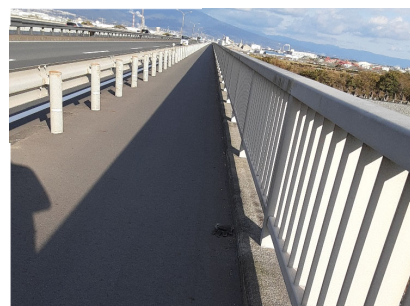
⑯ 落下物あり

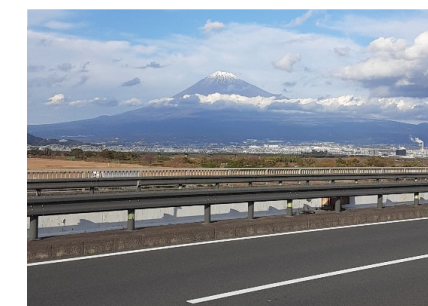
⑯ ビュースポットの案内出していはどうか
