合同現地地点検の実施報告

国土交通省 中部地方整備局
静岡国道事務所
沼津河川国道事務所
浜松河川国道事務所

①令和7年度 合同現地地点検の実施

③国道1号 県自入口交差点（事故危険区間 追加対策検討区間）

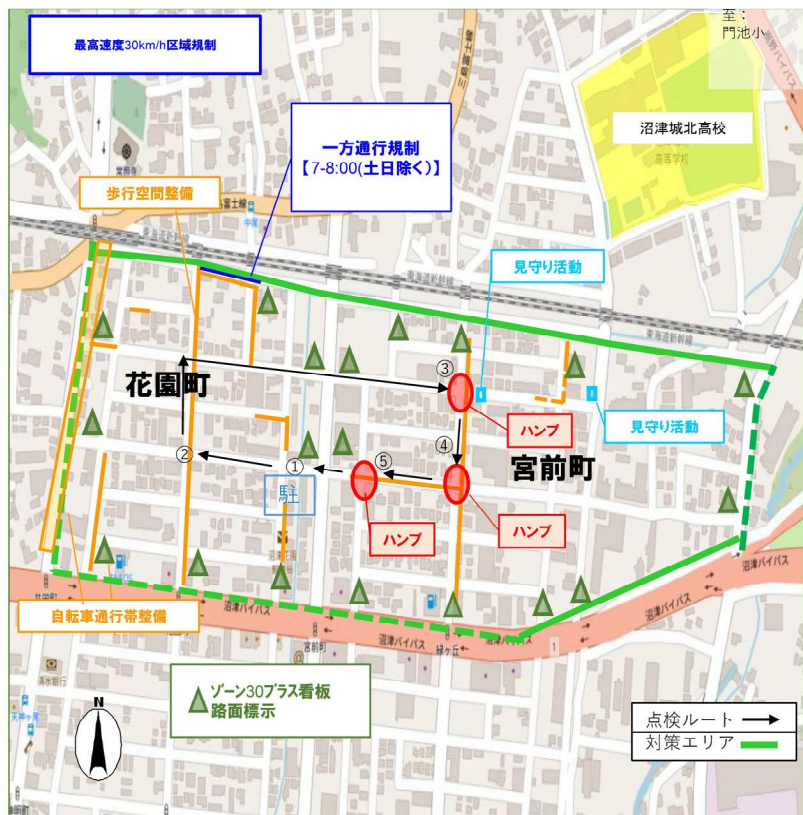
沼津市花園町地区_現地点検ルート

点検箇所	整備時期	対策目的
①ゾーン30プラス 看板・路面標示	R4.6	市道30321号線 ・ゾーン30プラスエリアの明確化
②歩行空間整備 側溝蓋掛け、グリーンベルト設置	R元.5	市道30321号線 ・歩行者の安全確保
③交差点ハンブ	R3.1	市道30077号線 ・速度抑制
④交差点ハンブ	R2.6	市道30077号線 ・速度抑制
⑤交差点ハンブ	R3.5	市道30080号線 ・速度抑制

静岡県警：エリア入口で「ゾーン30プラス」と「速度規制」の路面表示が並んでいるが、速度標示は不要ではないか。

浜松河川国道：古いグレーチングが固定されておらず通過時に音が発生する。このような箇所は舗装整備と一体的な改善が良いのではないか。

- ・エリア内でのハンプ施工は3回目。毎回形が改善され、技術基準をクリアしたものが作られていることに感謝する。振動も発生するが滑らかすぎると効果が薄れるため、技術基準をしっかり守ることが大切だと感じている。
- ・抜け道問題については、アンケート調査やモニタリング結果を踏まえ、必要に応じて追加対策を検討していくことになる。必要に応じて国道1号からの入口にハンプを設けることも考えられる。
- ・効果が出ていることを改めて数字で確認できた。積極的に効果検証をしていただきたい。

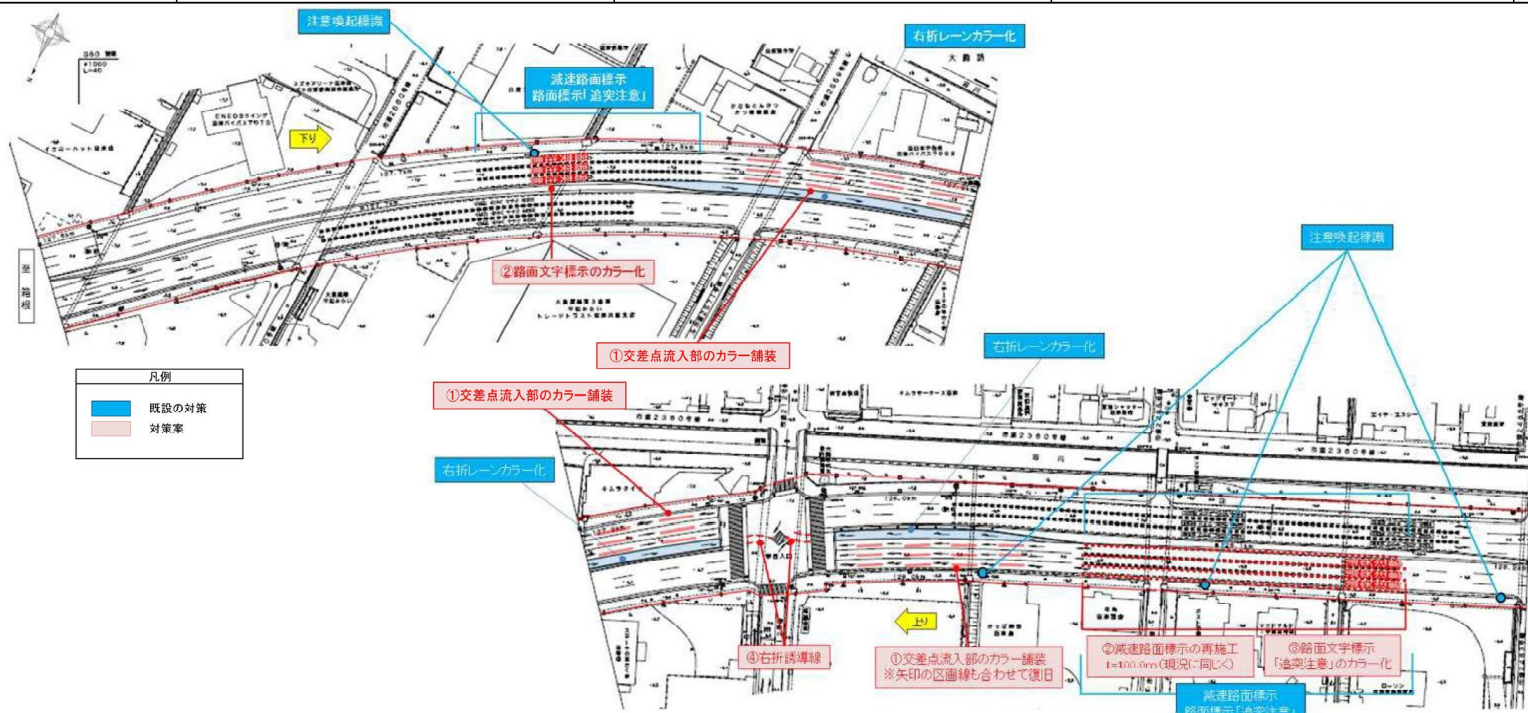
事故発生位置	想定される事故要因	対策	対策の狙い	備考
交差点手前の追突事故（上り線）	・走行速度が下り線に比べ高いうえに、交差点が左カーブと前方が視認しづらい状況において、前方停止車両の発見が遅れ追突事故が発生している。	①交差点流入部のカラー舗装 ②減速路面標示（ドット）の再施工 ③路面文字標示「追突注意」のカラー化	・交差点手前の単路区間において、路面对策の復旧・強化を図ることで、交差点進入速度を抑制	路面对策が劣化
交差点手前の追突事故（下り線）	・上り線に比べカーブがきつく、右カーブで前方が視認しづらい状況にあり、交差点直前で停止している車両に気づくのが遅れ追突事故に至っていると考えられる。	①交差点流入部のカラー舗装 ②路面文字標示「追突注意」のカラー化	・同上	
交差点内	・交差点手前がカーブ形状であり、対向車の確認がしづらい。 ・右折誘導線が消えており、右折走行位置が不明瞭であり、無理な右折進入をしやすい。	④右折誘導線の再設置（上下線とも）	・右折車の通行位置を明確とし、無理な右折を抑制	右折誘導線が消えている

静岡県警：右折事故が多いが信号はセパレート済み。車間距離や速度抑制が課題。

静岡県：高速走行による追突事故が多く、交差点の存在を事前に知らせる工夫が必要。

静岡市：注意喚起標識の背景色・文字色が周辺施設の看板と類似しており、視認性低下の懸念。

静岡国道：下り線は渋滞後に速度が上がり交差点が突然現れる状況、上り線は高速度で信号停止が発生。速度抑制策が重要。

- 県自入口交差点の北側では、H28.3に「東名高速道路愛鷹SIC」が開通し、さらにR1.10に「らぼーと沼津」が開業するなど、交通状況に変化が生じている。
- 対策として「追突注意」の注意喚起標識や路面標示、減速路面標示が実施されているが、依然として追突事故や右折時事故が発生しており、更なる対策が必要。
- 【追加対策】上下線で発生している追突事故については、追突事故対策（路面对策）の機能復旧・強化を図る。
- 下り線で発生している右折車と直進車との事故については、右折誘導線を再施工し、右折走行位置の明確化を図る。
