安全点検の結果報告

安全点検の目的

安全点検の結果 A区間:興津川～潮吹園(海沿い)

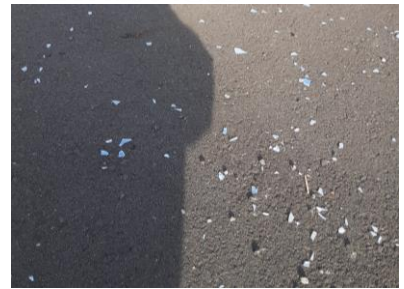
③ ガラス破片の散乱

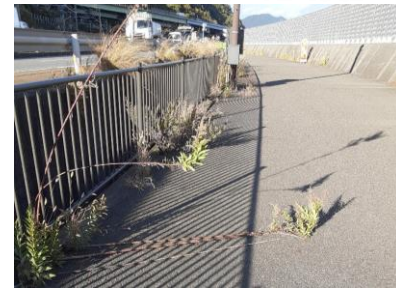
④ 植栽の通行空間へのはみ出し

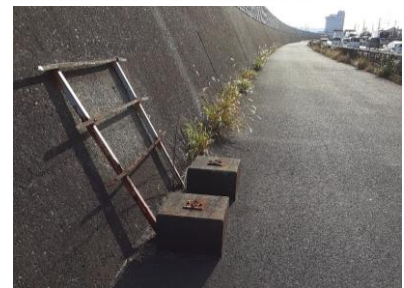
⑩ 使われていない看板基礎

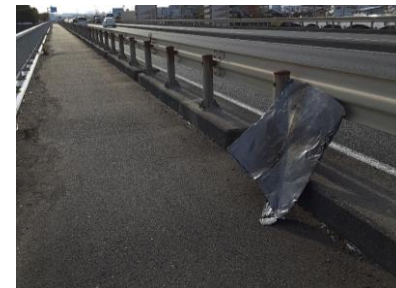
⑯ 落下物あり

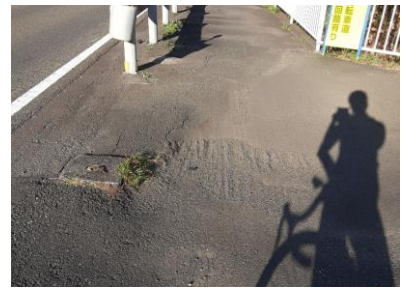
② 舗装の隆起
③ パンク原因

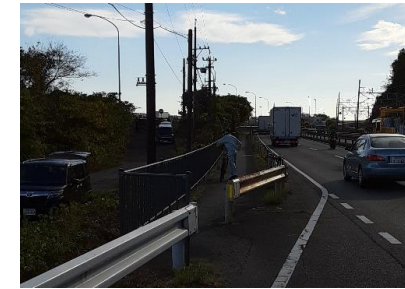
⑩ ガードレールによってアクセスしづらい

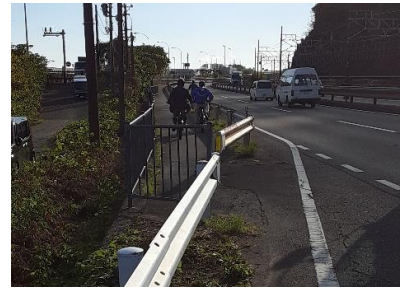
⑬ 案内誘導不足

※『案内誘導不足だけでなく、経路を外れた場合に非常に危険』と意見あり

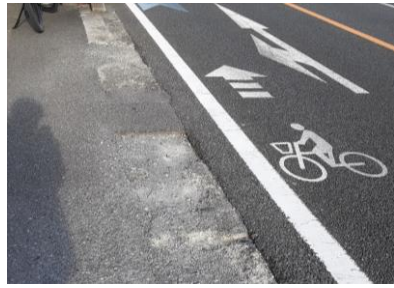
② 舗装の隆起・段差

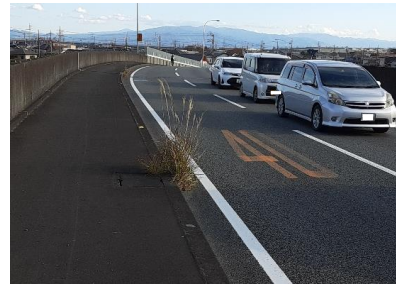
④ 植栽の通行空間へのはみ出し

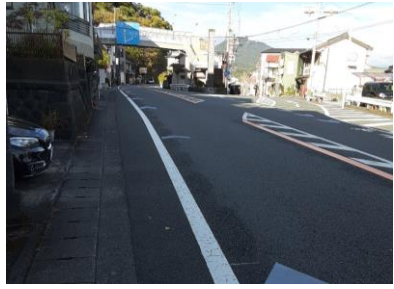
⑬ 案内誘導不足

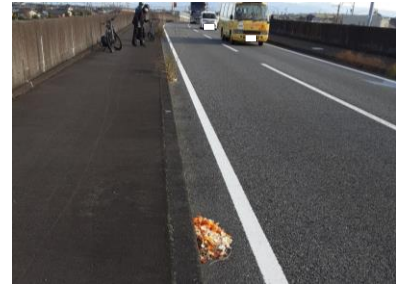
⑯ ゴミ(落下物)

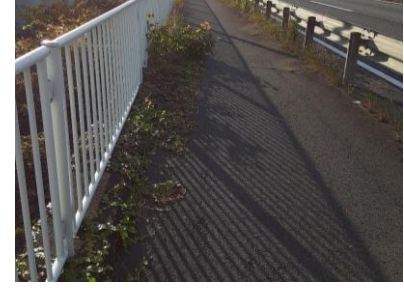
④ 植栽の通行空間へのはみ出し

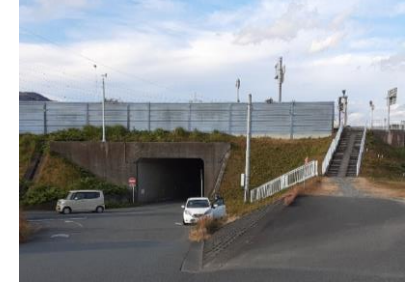
- D区間では、24件の意見が集まった。
- 意見のうち、⑬案内誘導が約46%と最も多く、特に富士川堤防の階段へ誘導する案内（NCR未整備区間内）が分かりづらいとの意見が集中した。
- また、⑯その他が約29%となった。

⑬ 階段へ誘導する案内が分かりづらい

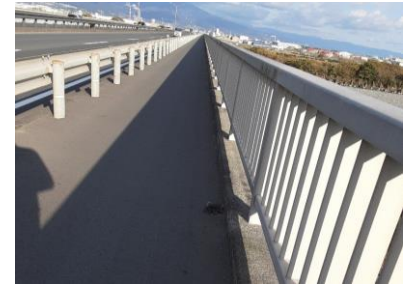
⑯ 落下物あり

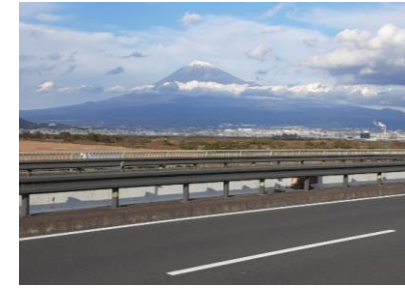
⑯ ビュースポットの案内出してはどうか
