国道1号清水立体尾羽第2高架橋事故調査委員会

## 報告書(中間とりまとめ)

令和5年9月22日

令和5年7月6日午前3時頃、橋梁架設工事中に橋桁が国道1号現道に落橋する事故が発生し、8名の作業員等が死傷(死亡者2名)した。

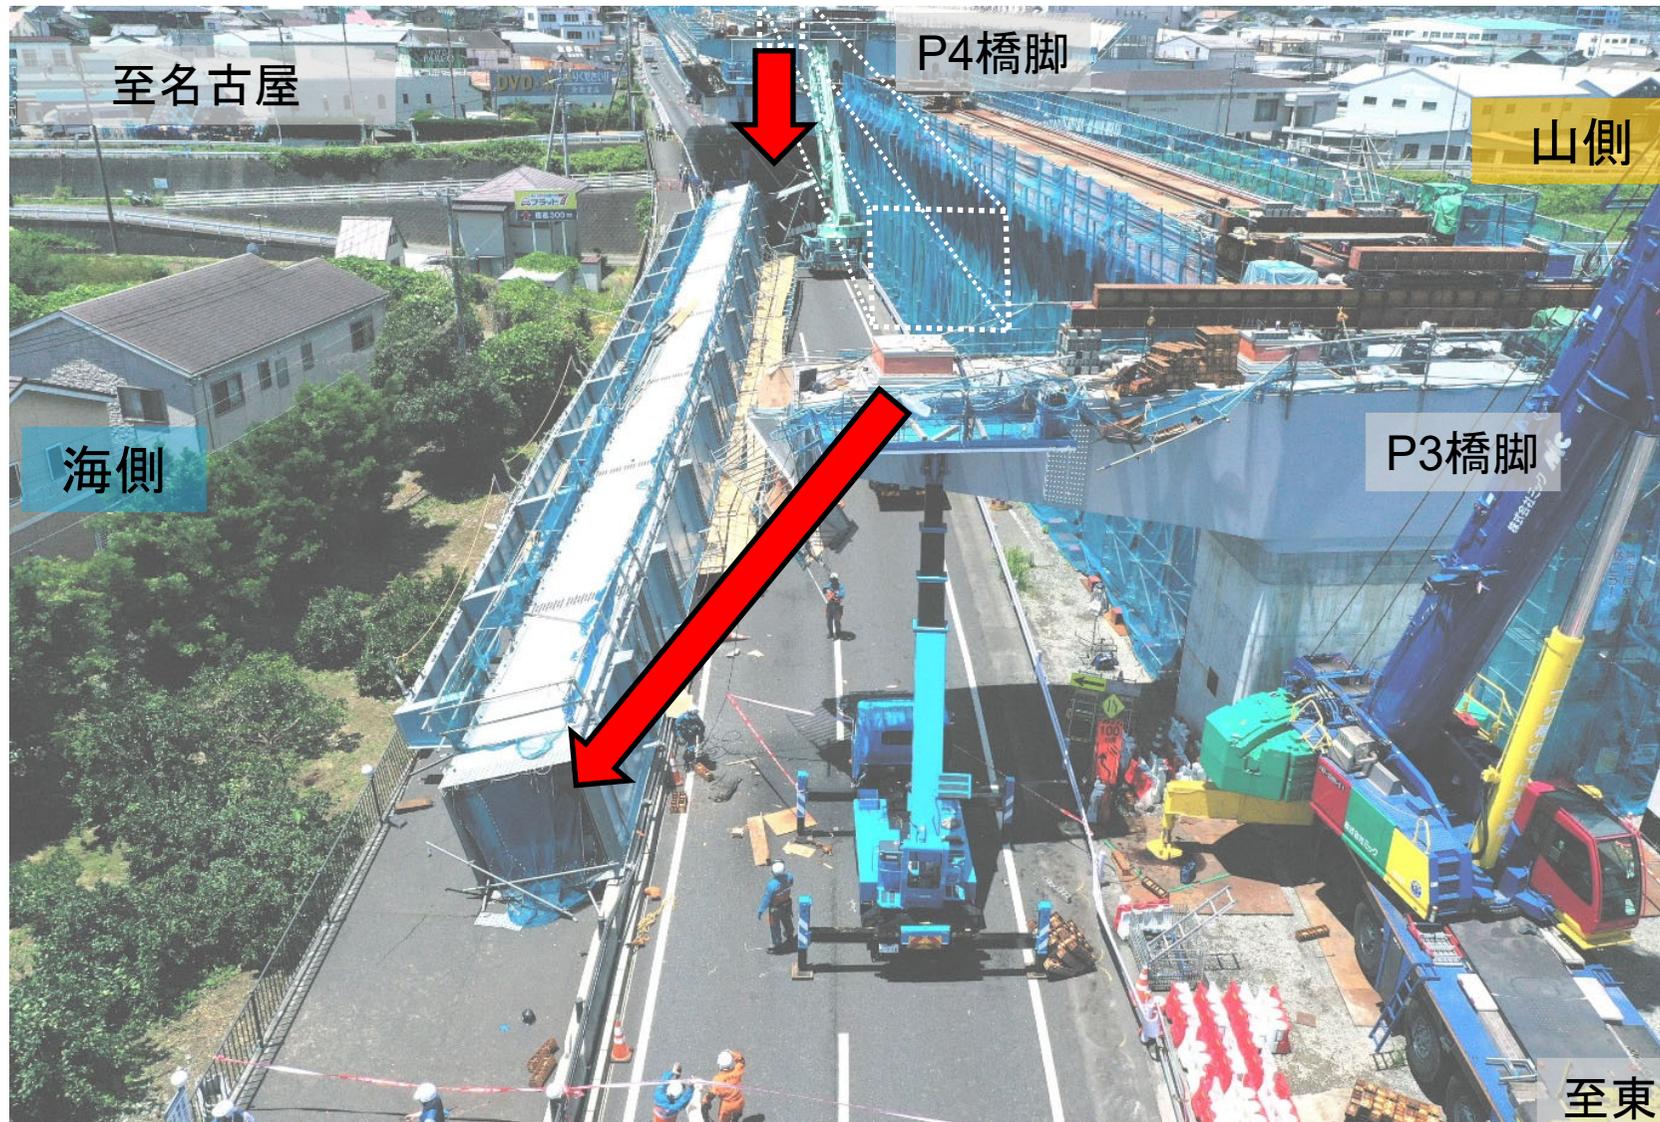
○ 主桁は全体的に海側に落下している。

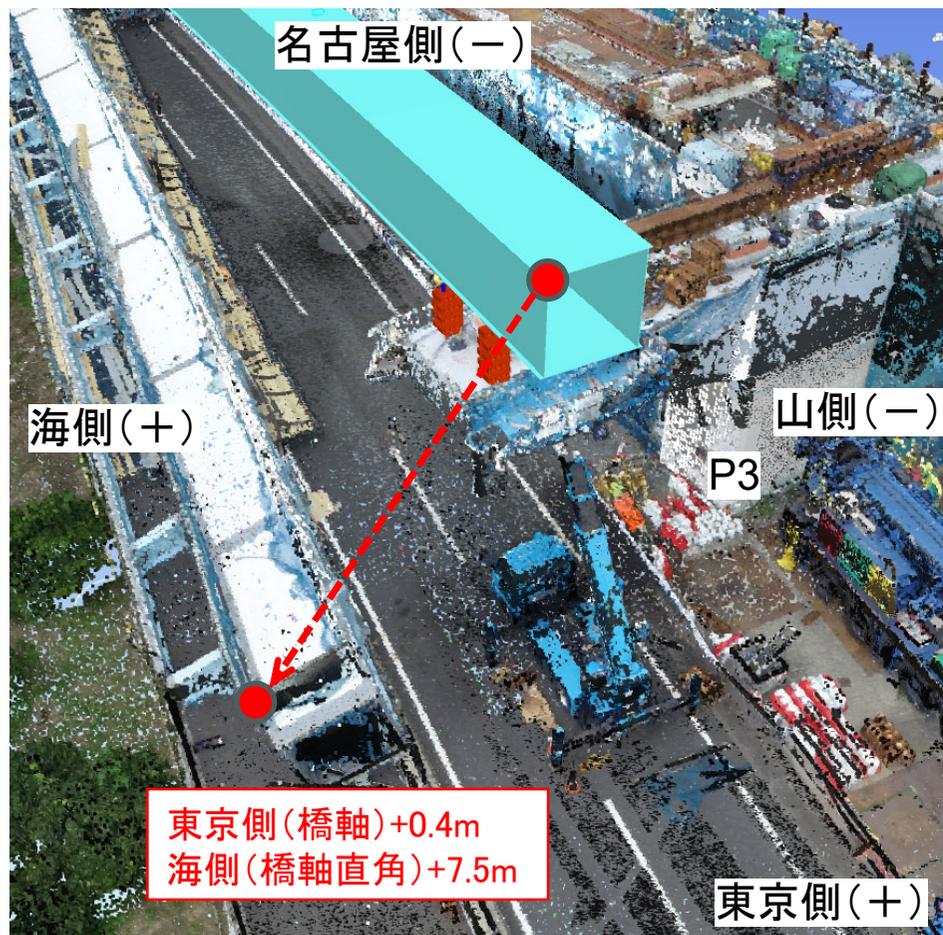
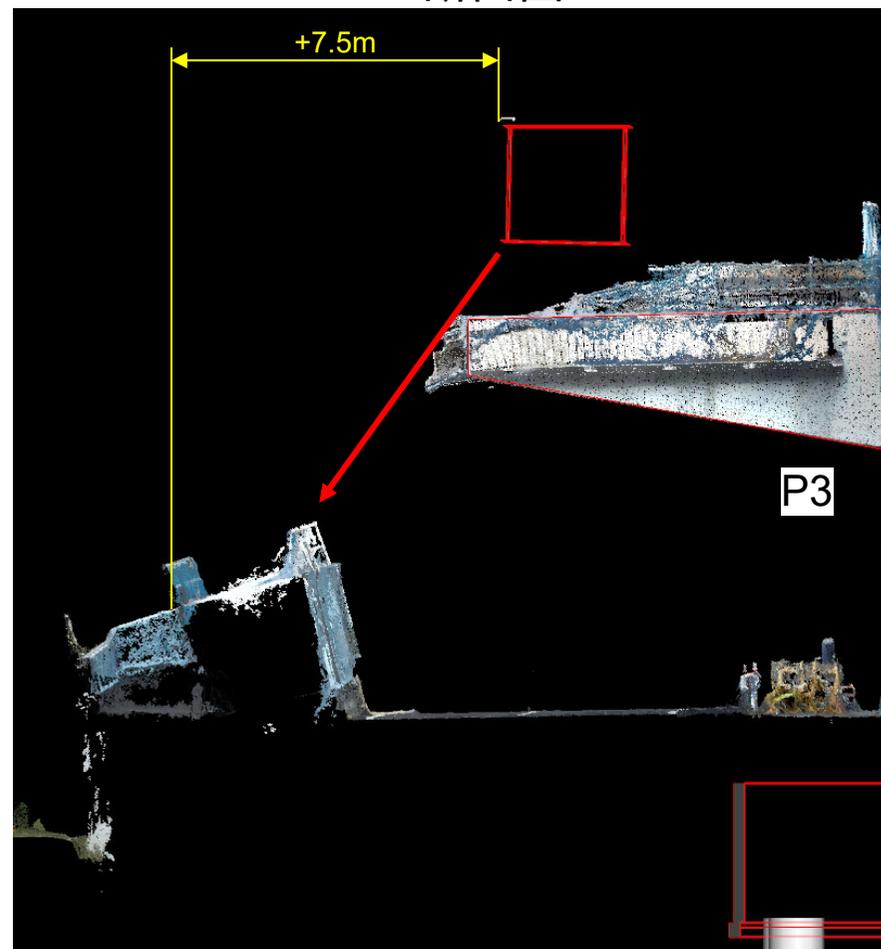
○ P3橋脚付近の橋桁は、東京側(橋軸)+0.4m、海側(直角)+7.5mの位置に落下

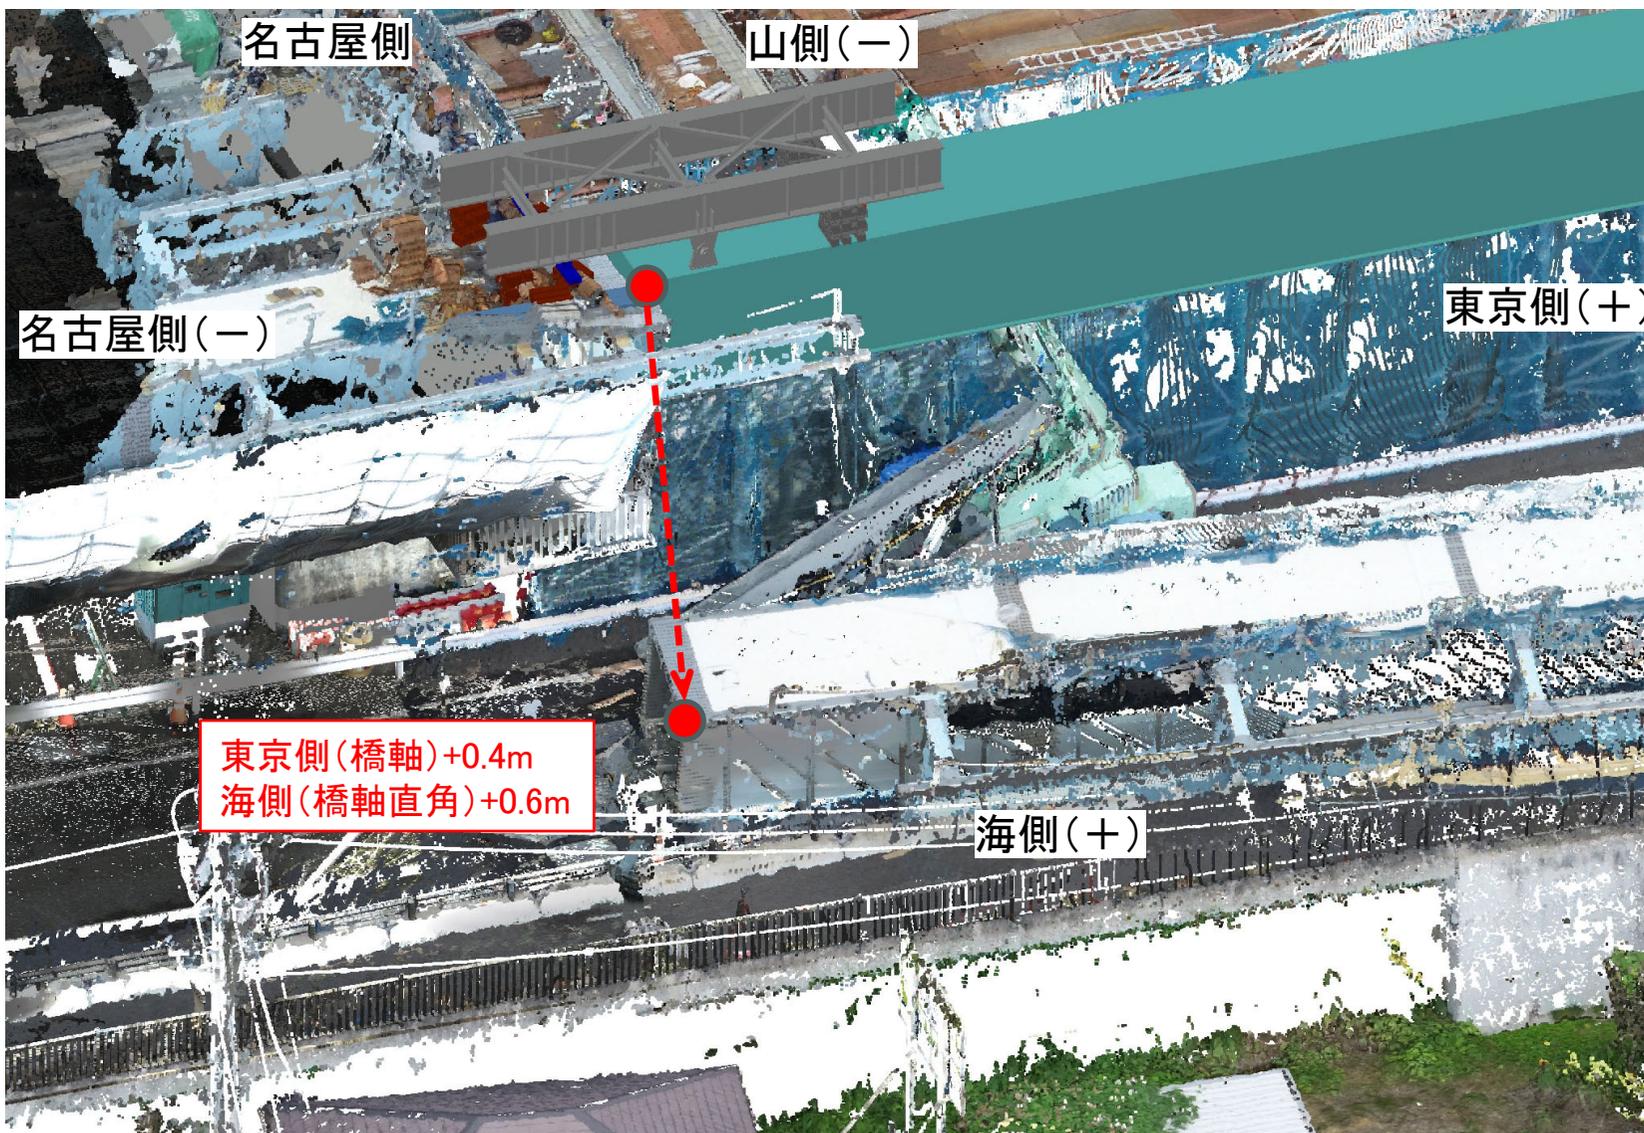
○ P4橋脚付近の橋桁は、東京側(橋軸) +0.4m、海側(直角) +0.6mの位置に落下

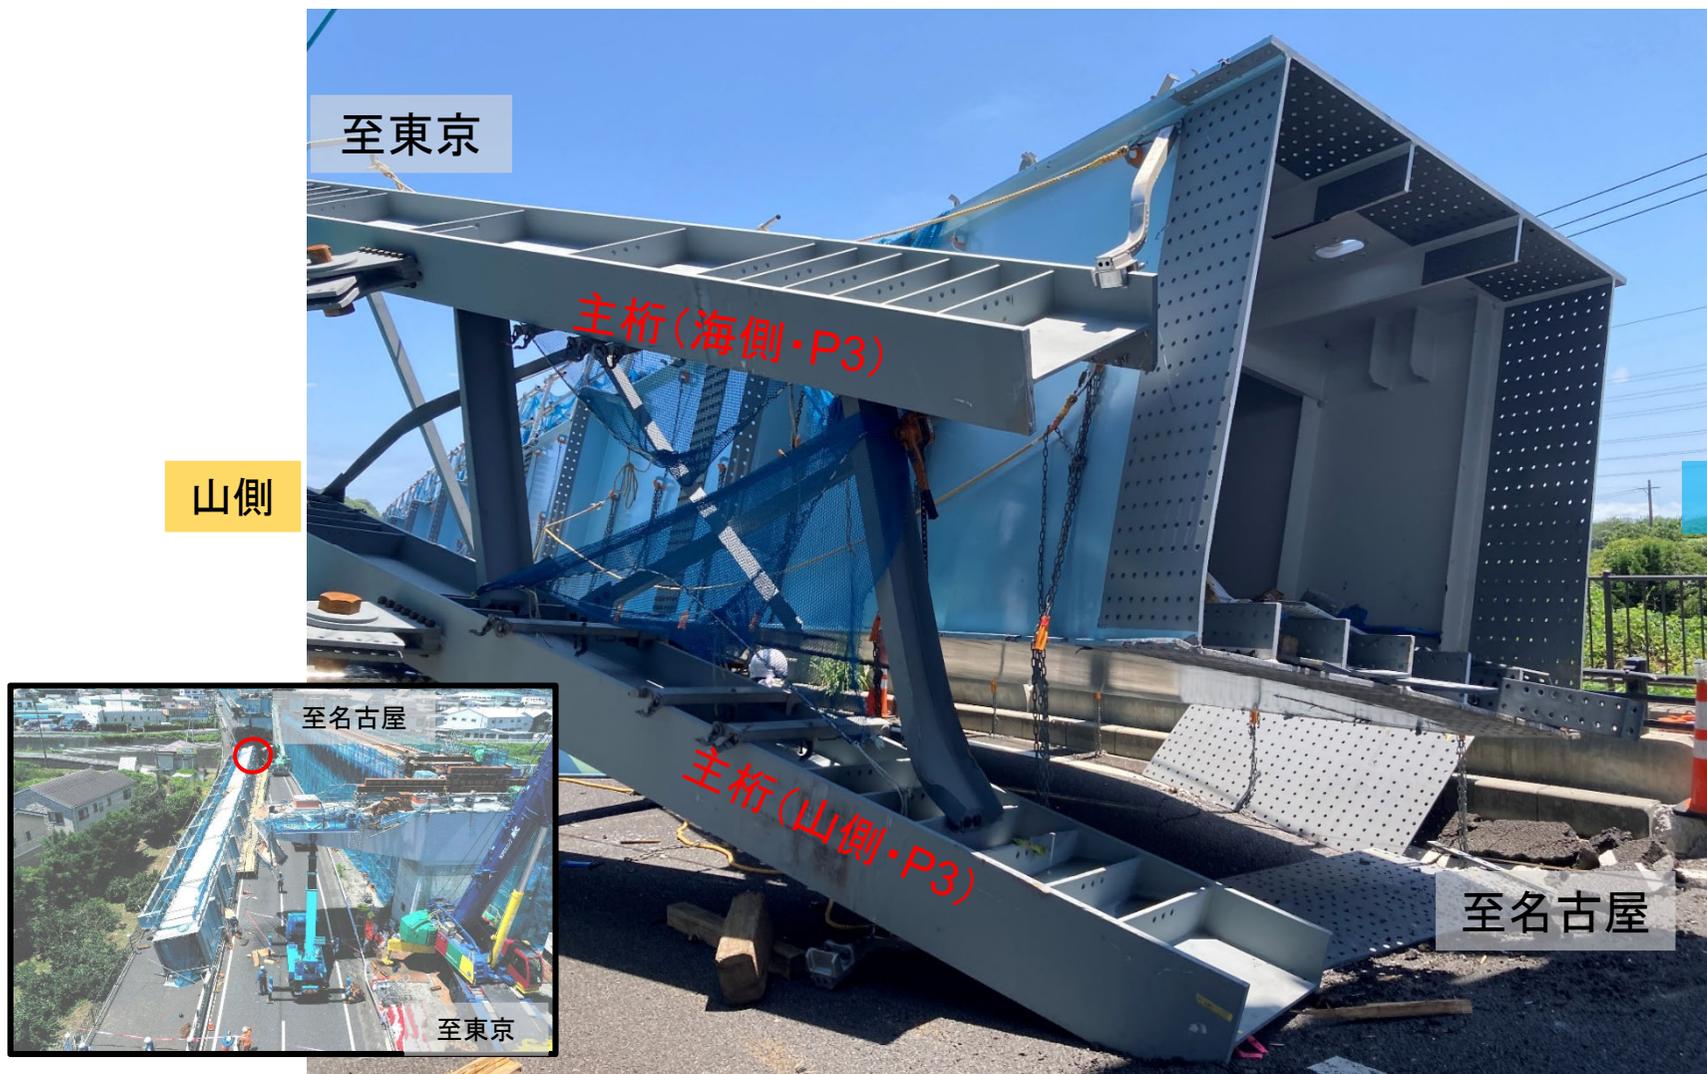
○ セッティングビームは回転して落下している。

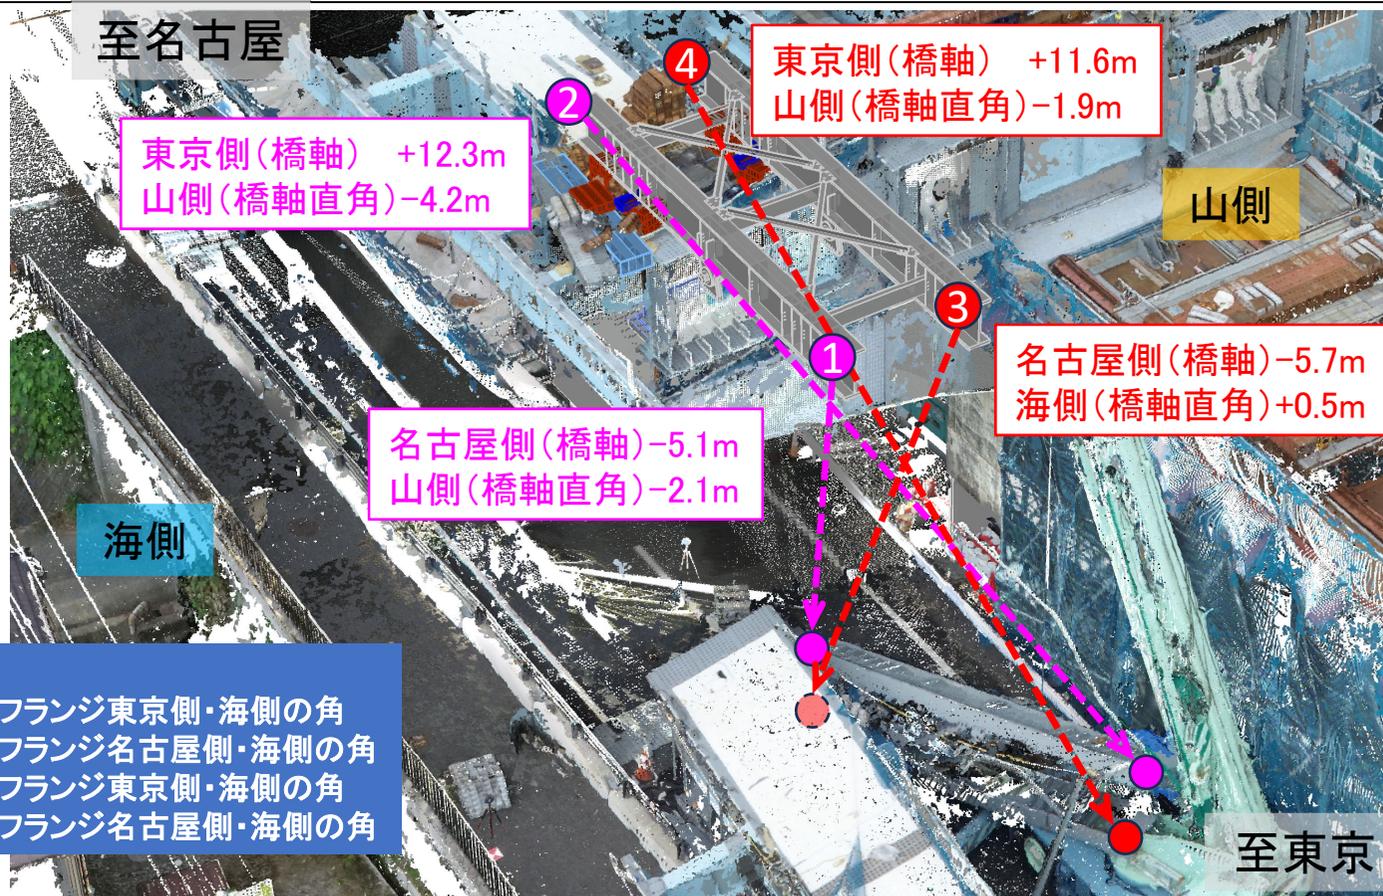
○ セッティングビームは、以下の位置に落下

| ①海側P3側端部…名古屋側(橋軸) | -5.1m、 | 山側(直角)-2.1m |
| ②海側P4側端部…東京側(橋軸) | +12.3m、 | 山側(直角)-4.2m |
| ③山側P3側端部…名古屋側(橋軸) | -5.7m、 | 海側(直角)+0.5m |
| ④山側P4側端部…東京側(橋軸) | +11.6m、 | 山側(直角)-1.9m |

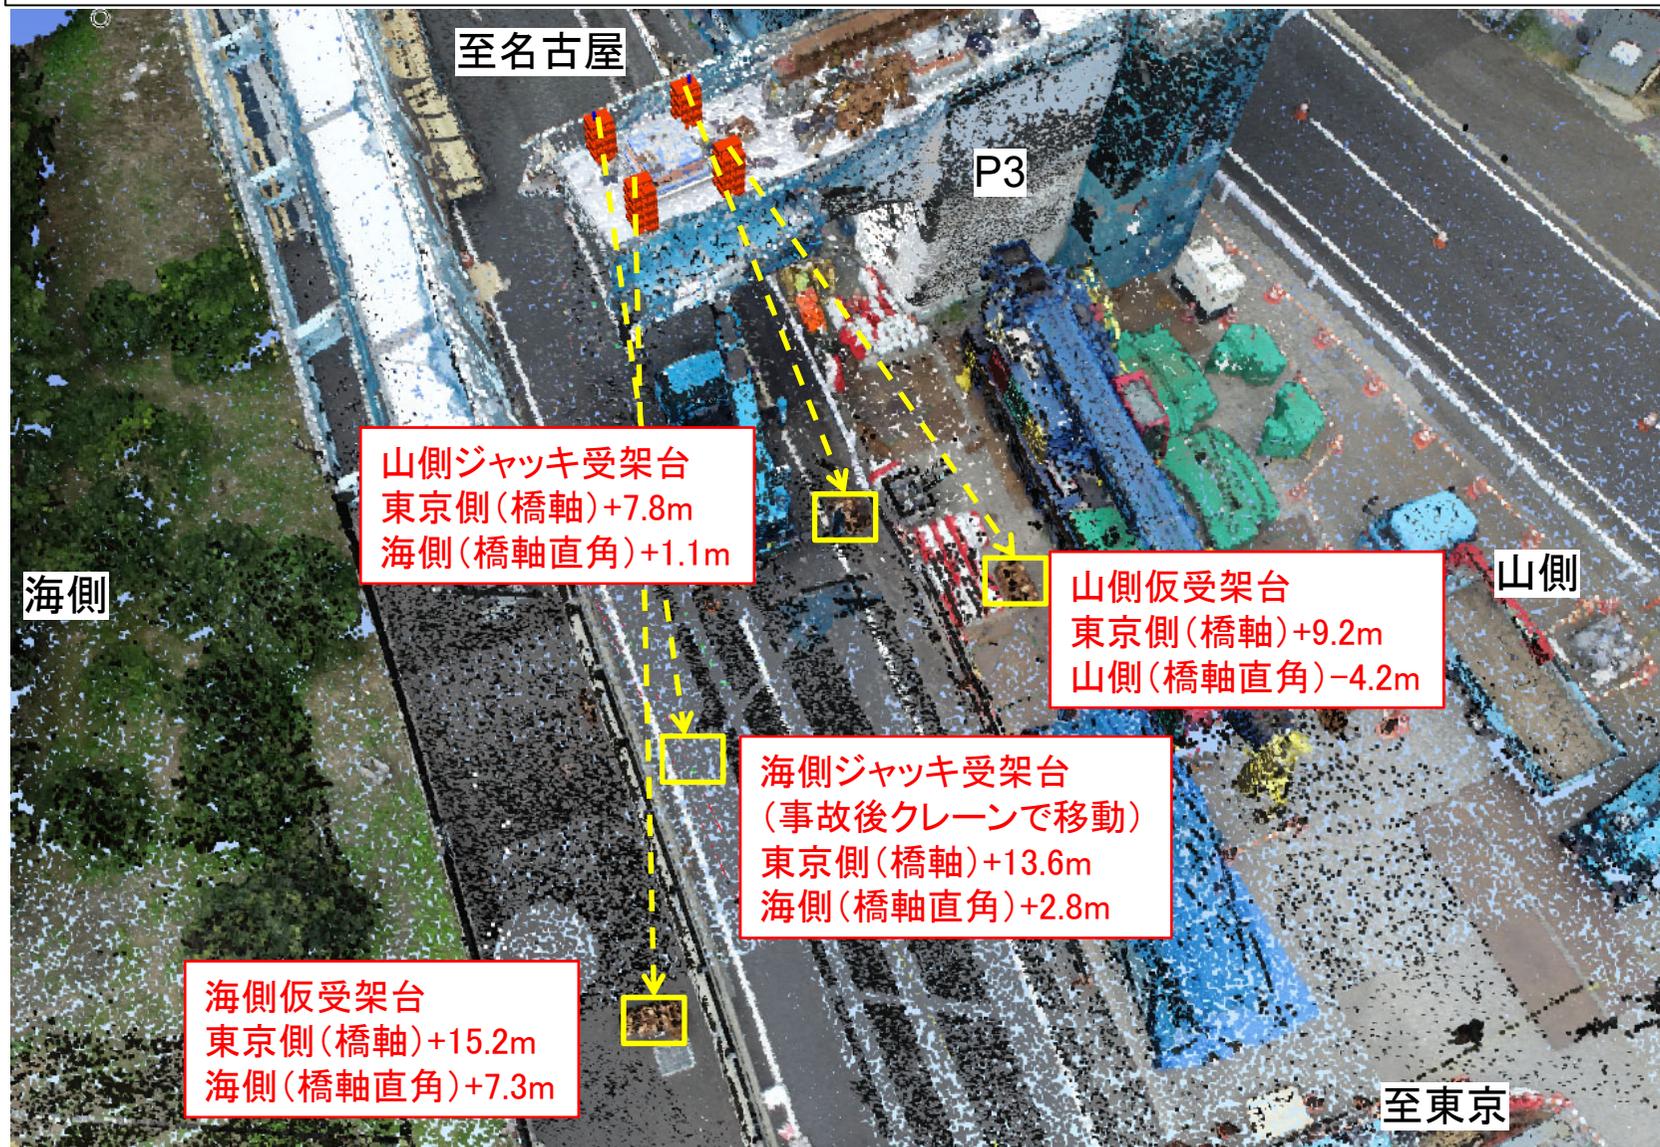
- P3橋脚上の架台は、全て東京側に落下
- 海側仮受架台は、東京側+15.2m(橋軸)、海側+7.3m(橋軸直角方向) の位置に落下

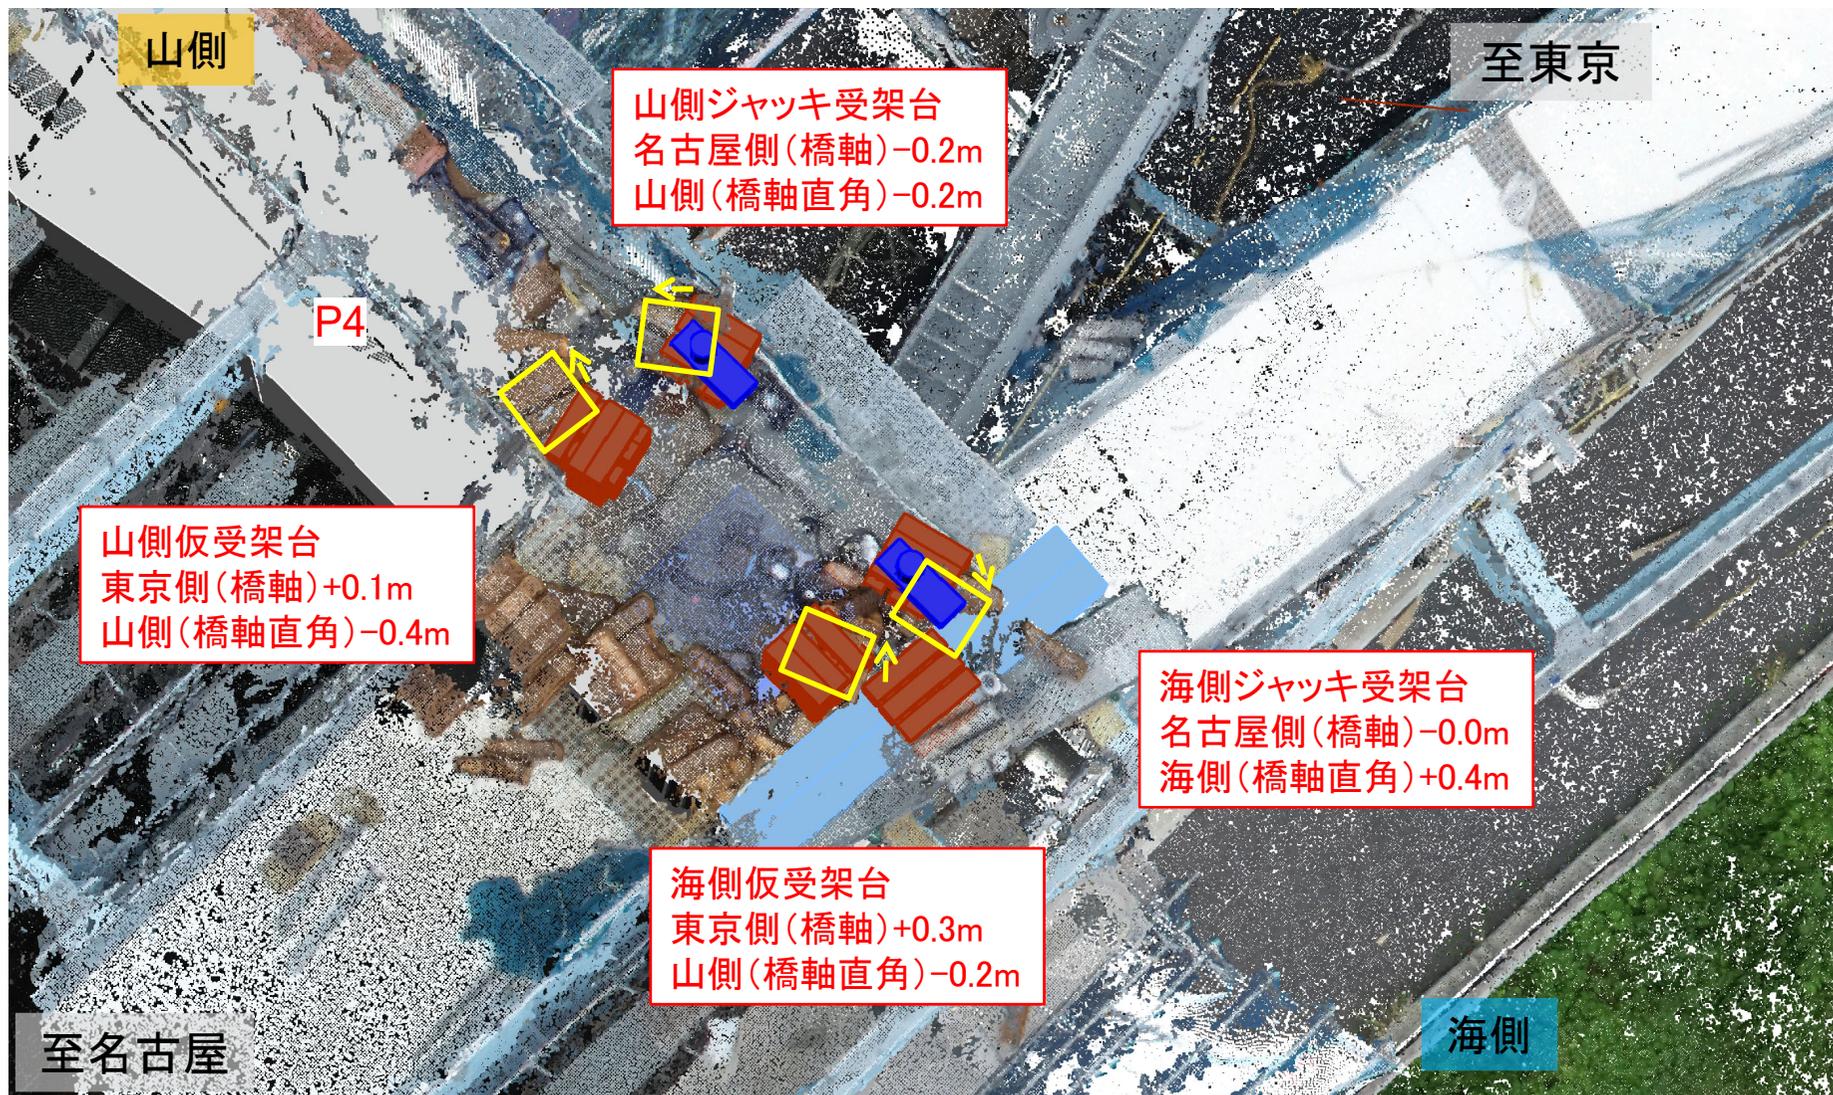
- P4橋脚上の架台(サンドル)は、P4橋脚既設桁上に留まっている。
- 海側ジャッキ受架台は海側に移動しており、その他の架台は山側に移動している。

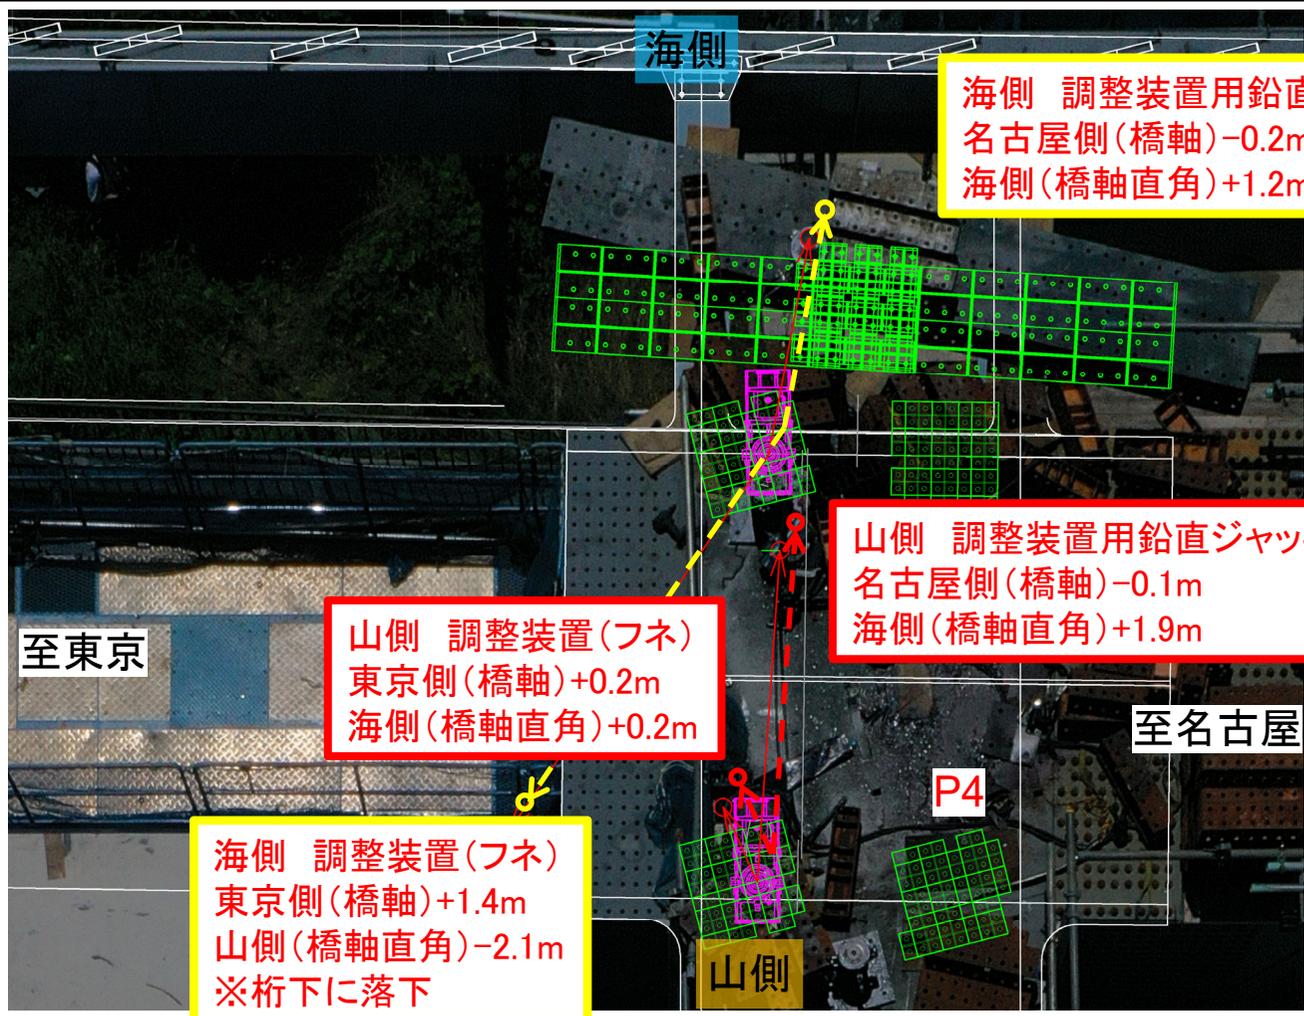
- 海側調整装置用鉛直ジャッキは名古屋側(橋軸) $-0.2\text{m}$ 、海側(橋軸直角) $+1.2\text{m}$ に移動
- 海側調整装置用フネは東京側(橋軸) $+1.4\text{m}$ 、山側(橋軸直角) $-2.1\text{m}$ (※桁下に落下)に移動
- 山側調整装置用鉛直ジャッキは名古屋側(橋軸) $-0.1\text{m}$ 、海側(橋軸直角) $+1.9\text{m}$ に移動
- 山側調整装置用フネは東京側(橋軸) $+0.2\text{m}$ 、海側(橋軸直角) $+0.2\text{m}$ に移動

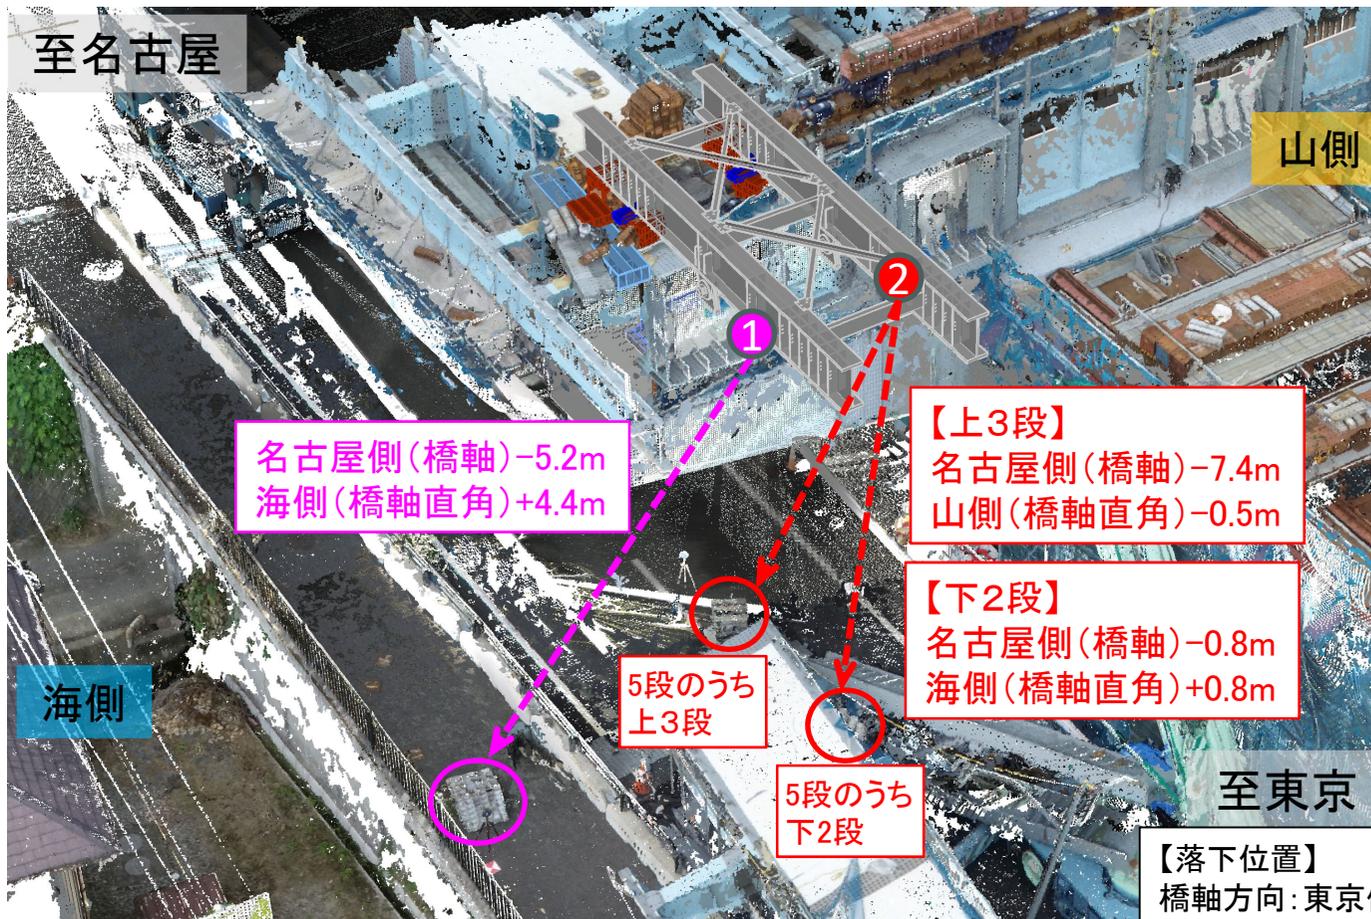
○ セッティングビーム圧縮点架台は、以下の位置に落下

① 海側架台…名古屋側(橋軸)-5.2m、海側(直角)+4.4m

② 山側架台(上3段)…名古屋側(橋軸)-7.4m、山側(直角)-0.5m

② 山側架台(下2段)…名古屋側(橋軸)-0.8m、海側(直角)+0.8m

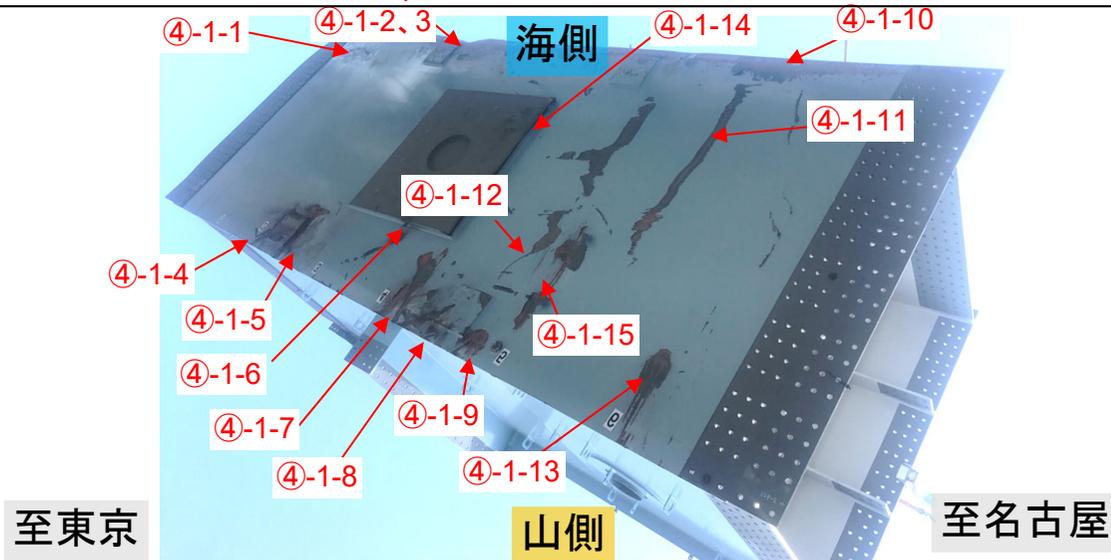
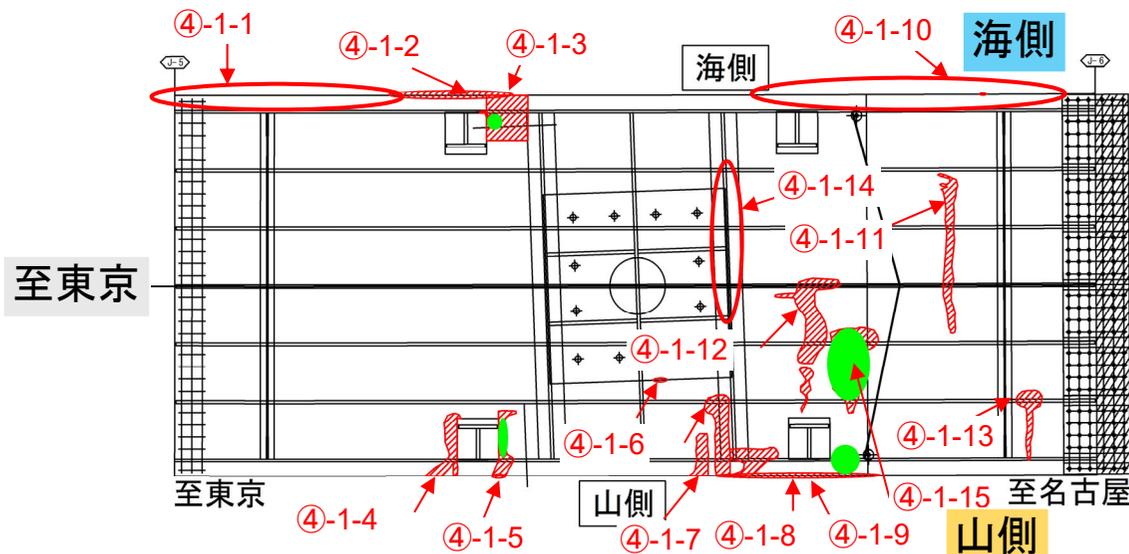
- 橋桁下フランジ下面P4側に橋軸直角方向の傷と凹みが複数確認できる。
- ジャッキアップポイント周辺に傷と凹みが確認できる。
- 下フランジ海側端部に損傷が確認できる。

損傷	幅(長さ) (cm)	深さ (cm)
④-1-1	15	4.0
④-1-2	90×15	6.0
④-1-3	23×10	1.0
④-1-4	25×45	-
④-1-5	15×50	1.0
④-1-6	-	-
④-1-7	65×60	1.0
④-1-8	-	0.5
④-1-9	20×25	-
④-1-10	-	-
④-1-11	10×115	-
④-1-12	50×135	-
④-1-13	15×50	-
④-1-14	5×130	-
④-1-15	50×20	4.5

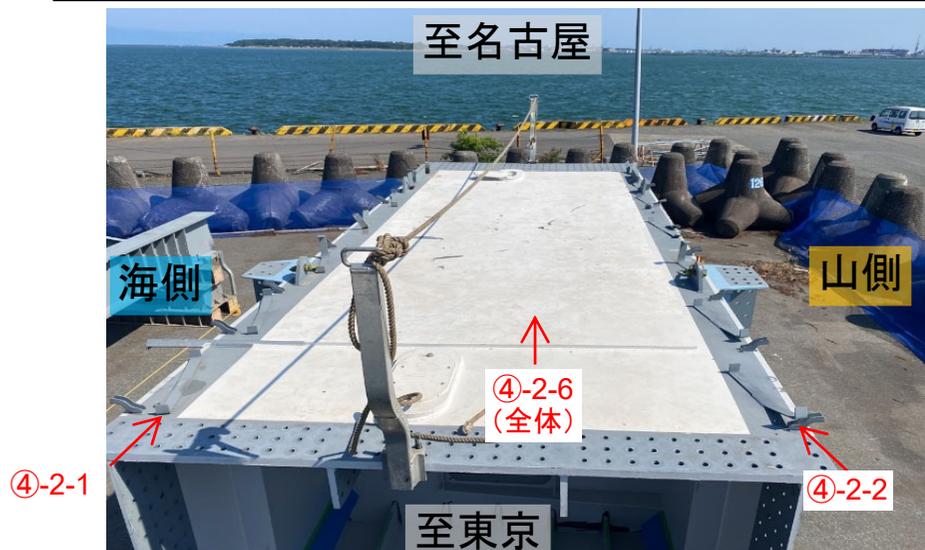
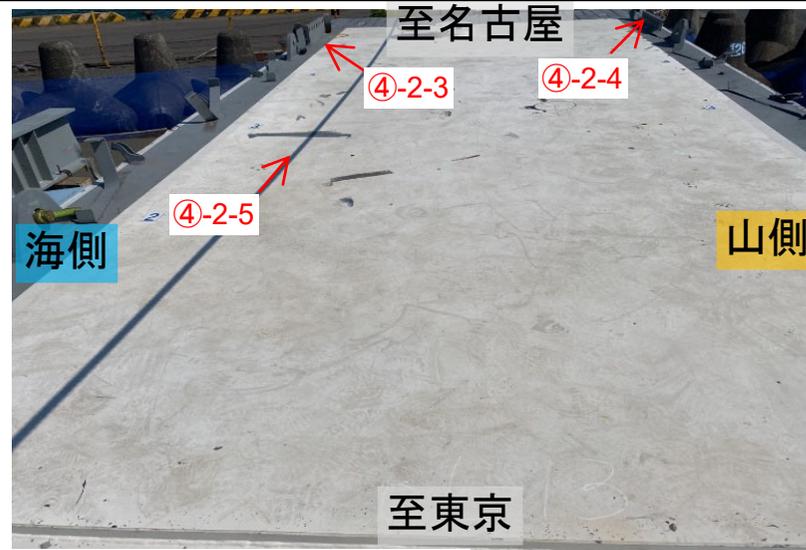
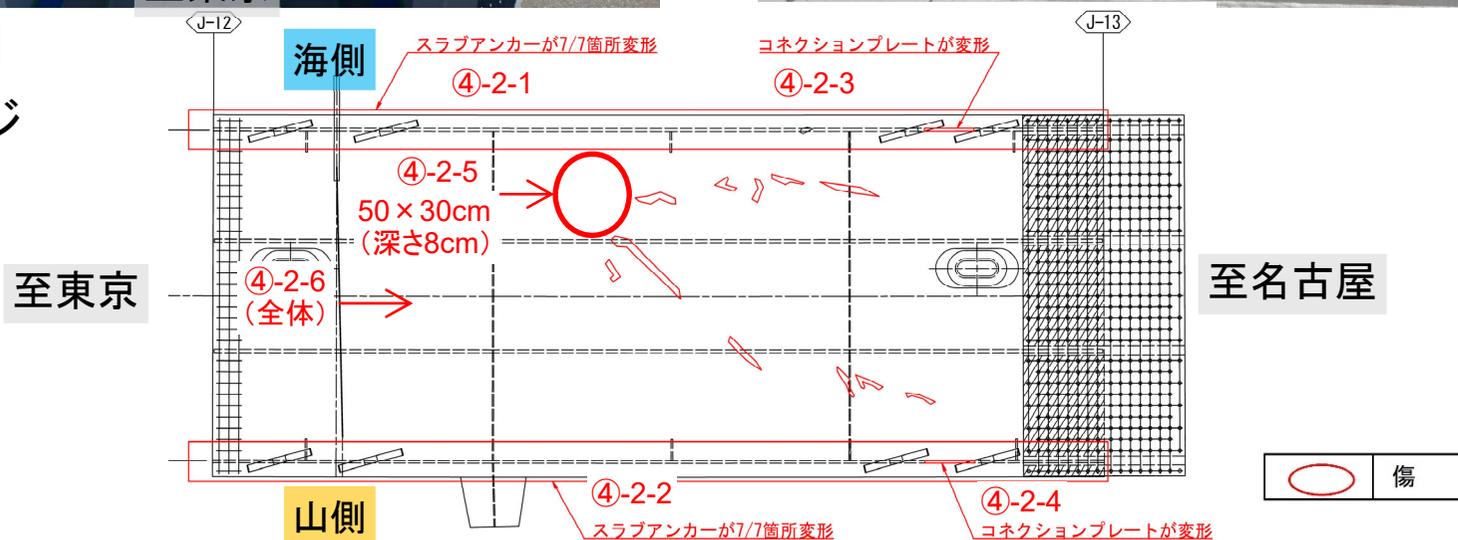
【損傷図】  
上フランジ

- P4橋脚側の桁上フランジの中央付近に凹みが確認できる。
- コネクションプレートは海側・山側ともに変形している。
- 海側のスラブアンカーが変形している。

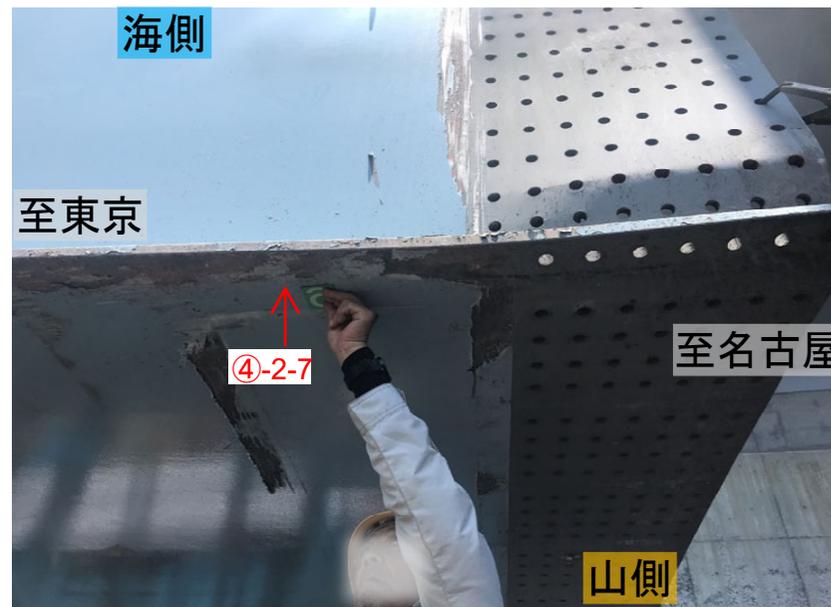
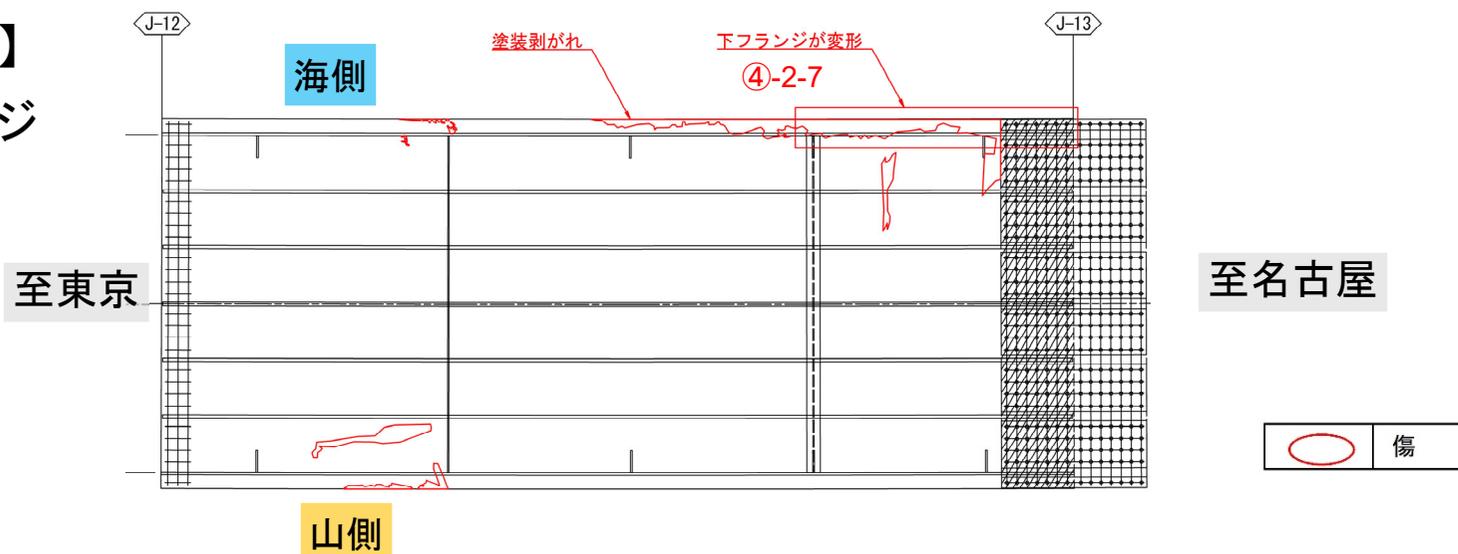
【損傷図】  
下フランジ

○P4橋脚側の海側下フランジに変形と傷が確認できる。

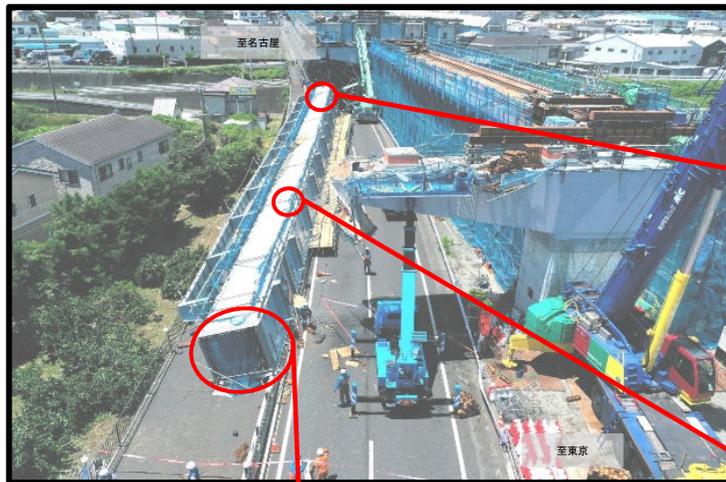
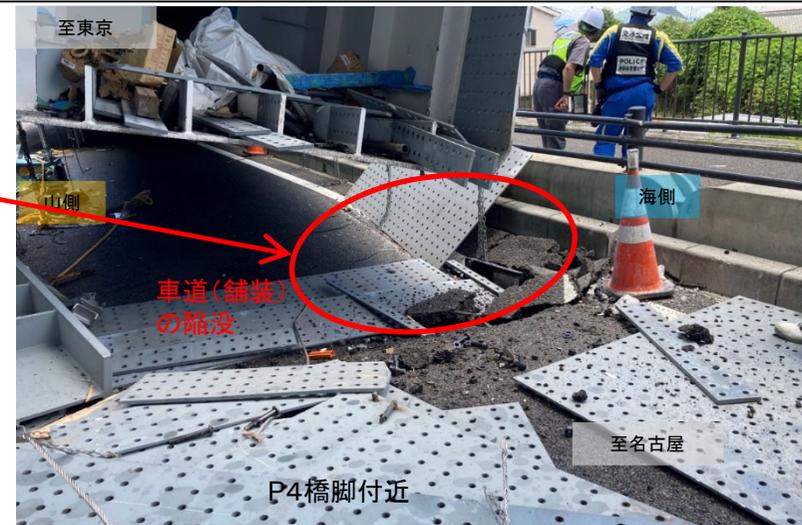
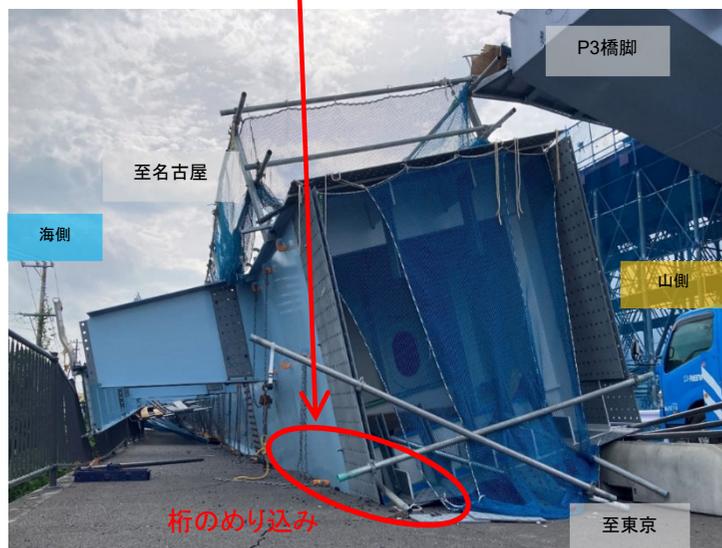
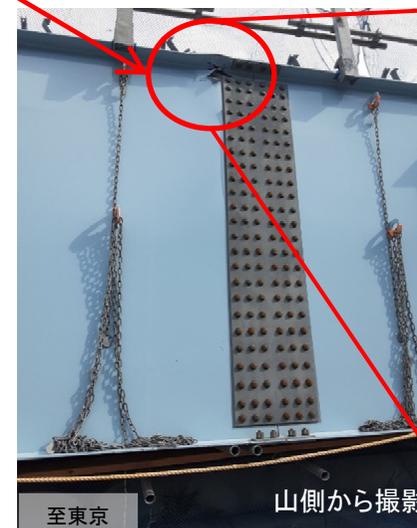
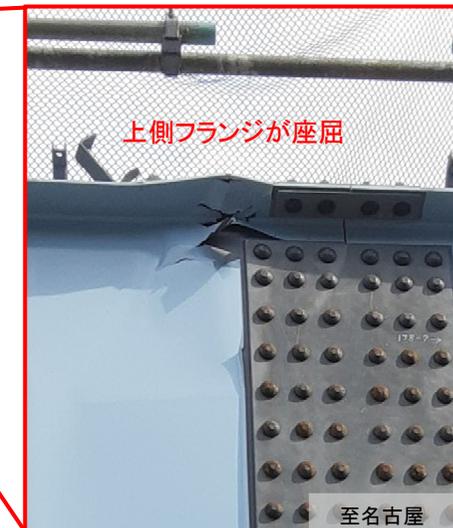
- P3橋脚側は傾斜して歩道路面にめり込んでいる。
- P4橋脚側の桁は、落下した衝撃により、車道路面が陥没している。
- P3側から3ブロック目の上フランジが座屈している。

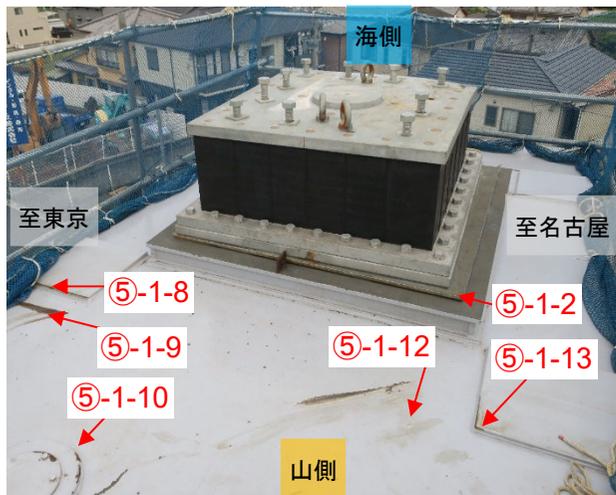
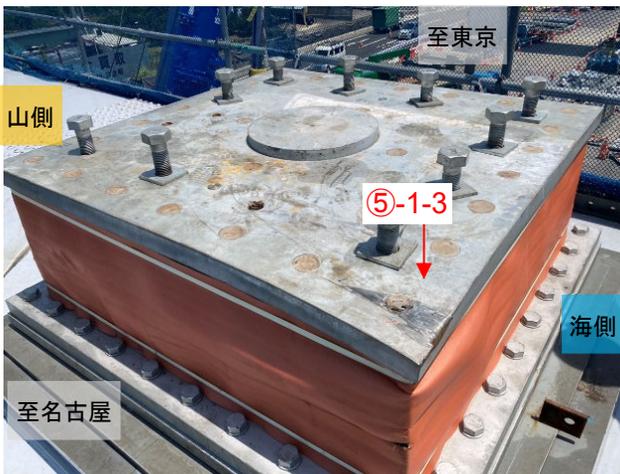
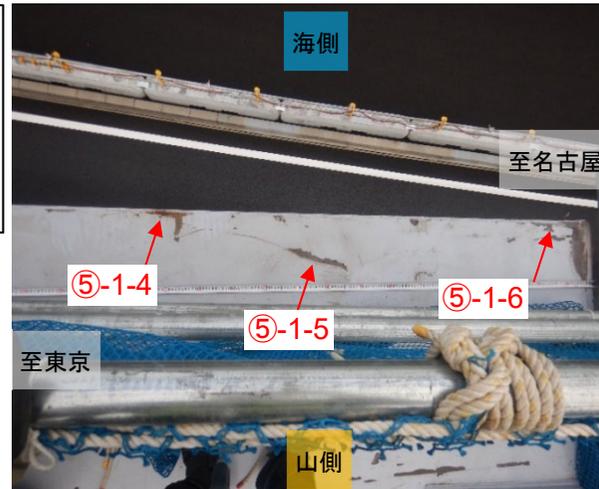
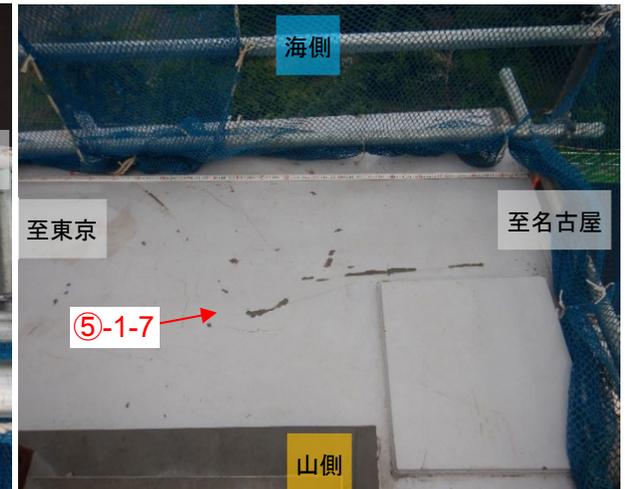
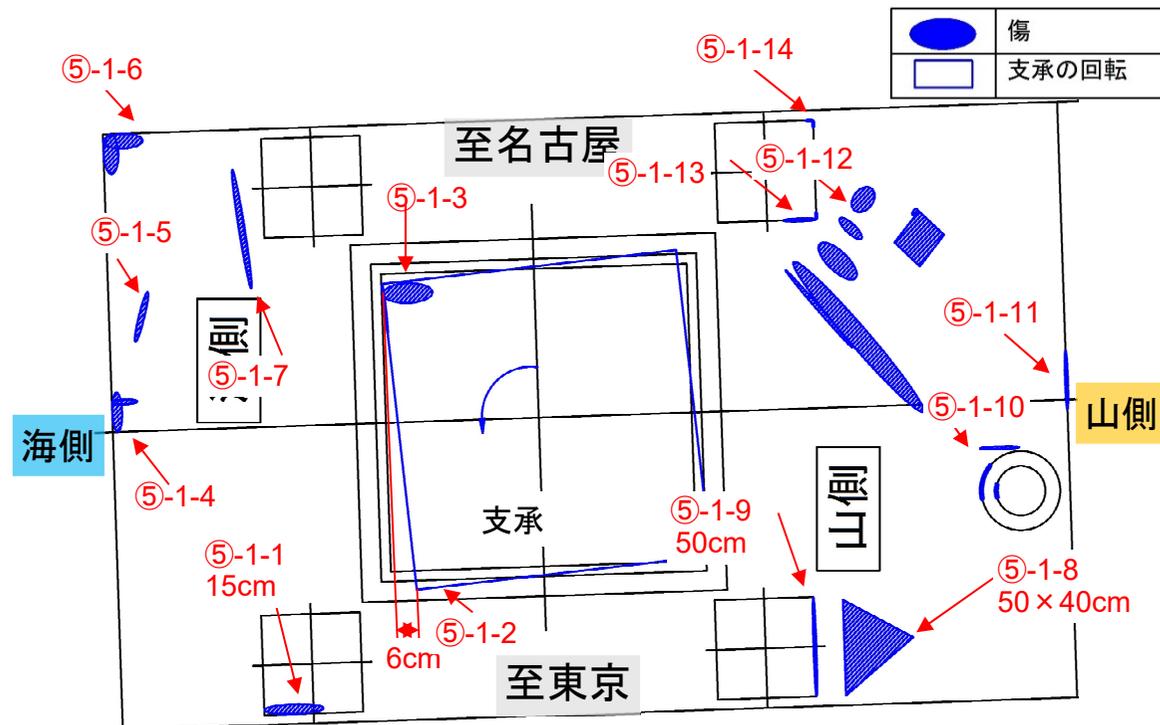
- 支承角部に変形と擦過傷が確認できる。
- 下部工上面に擦過痕が複数確認できる。
