国道1号清水立体尾羽第2高架橋事故調査委員会

## 報告書(中間とりまとめ)

令和5年9月22日

令和5年7月6日午前3時頃、橋梁架設工事中に橋桁が国道1号現道に落橋する事故が発生し、8名の作業員等が死傷(死亡者2名)した。

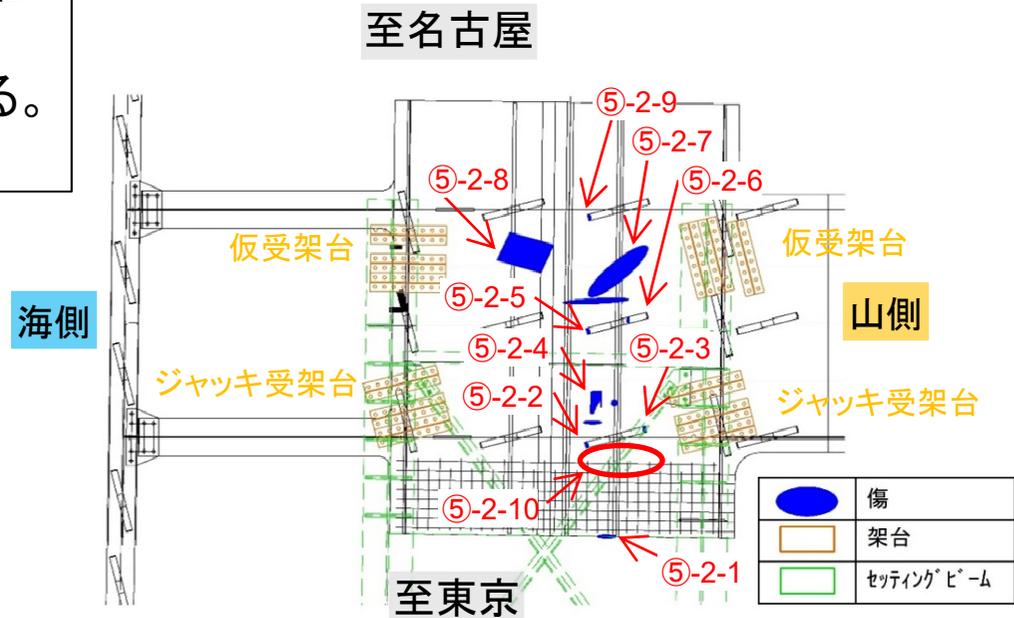
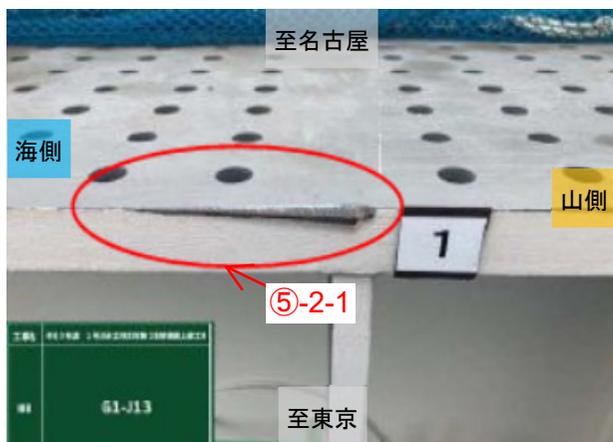
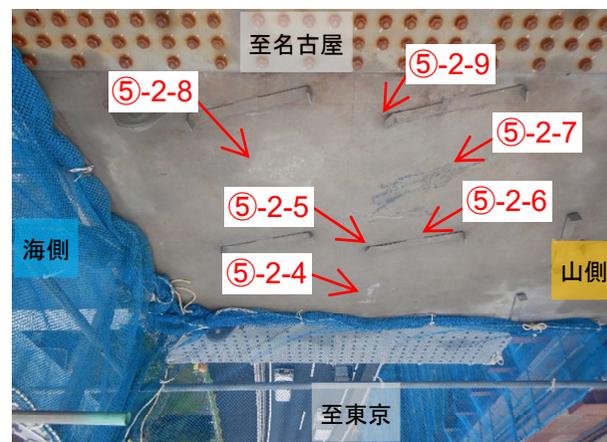
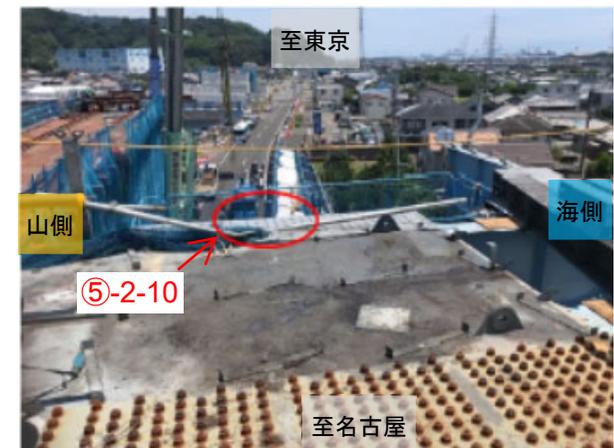
- 既設桁上面のスラブアンカーに損傷が確認できる。
- P4側手すり用単管パイプが変形している。
- 既設桁上面に傷や汚れが確認できる。

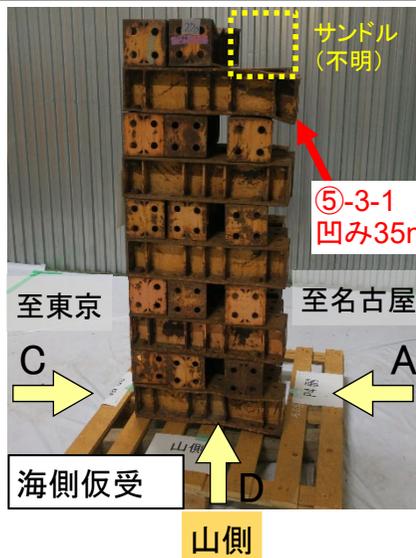
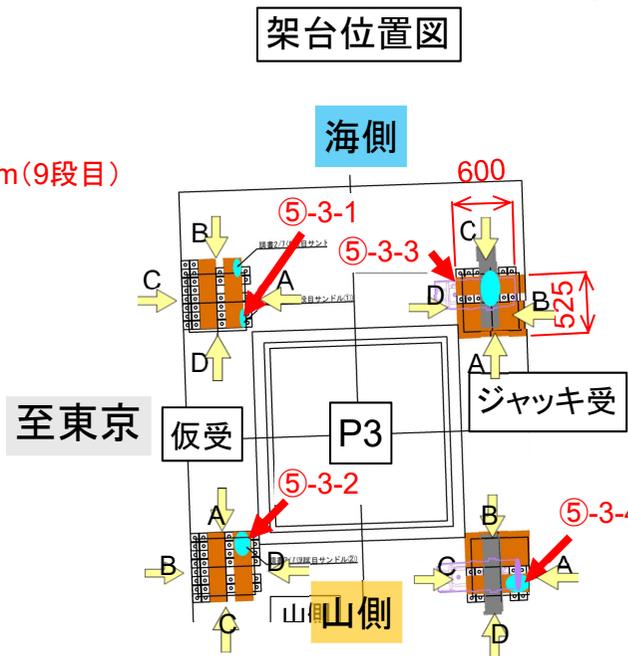
- 架台上部のサンドル上面に凹みが確認できる。
- 架台の一部サンドルは脱落している。

最上段の架台
	調整梁
	変形

- 偏心傾斜荷重が作用することも想定し、堅固に固定する。
- 架台から桁を支持するにあたっては、集中荷重が作用しても桁フランジに局所変形が容易に生じないように、桁の補強を行ったり、桁を直接支持しない方法を検討する。
- 架台のサンドル同士は、サンドル相互のずれ、浮きが生じないように、ボルトで堅固に固定する。など

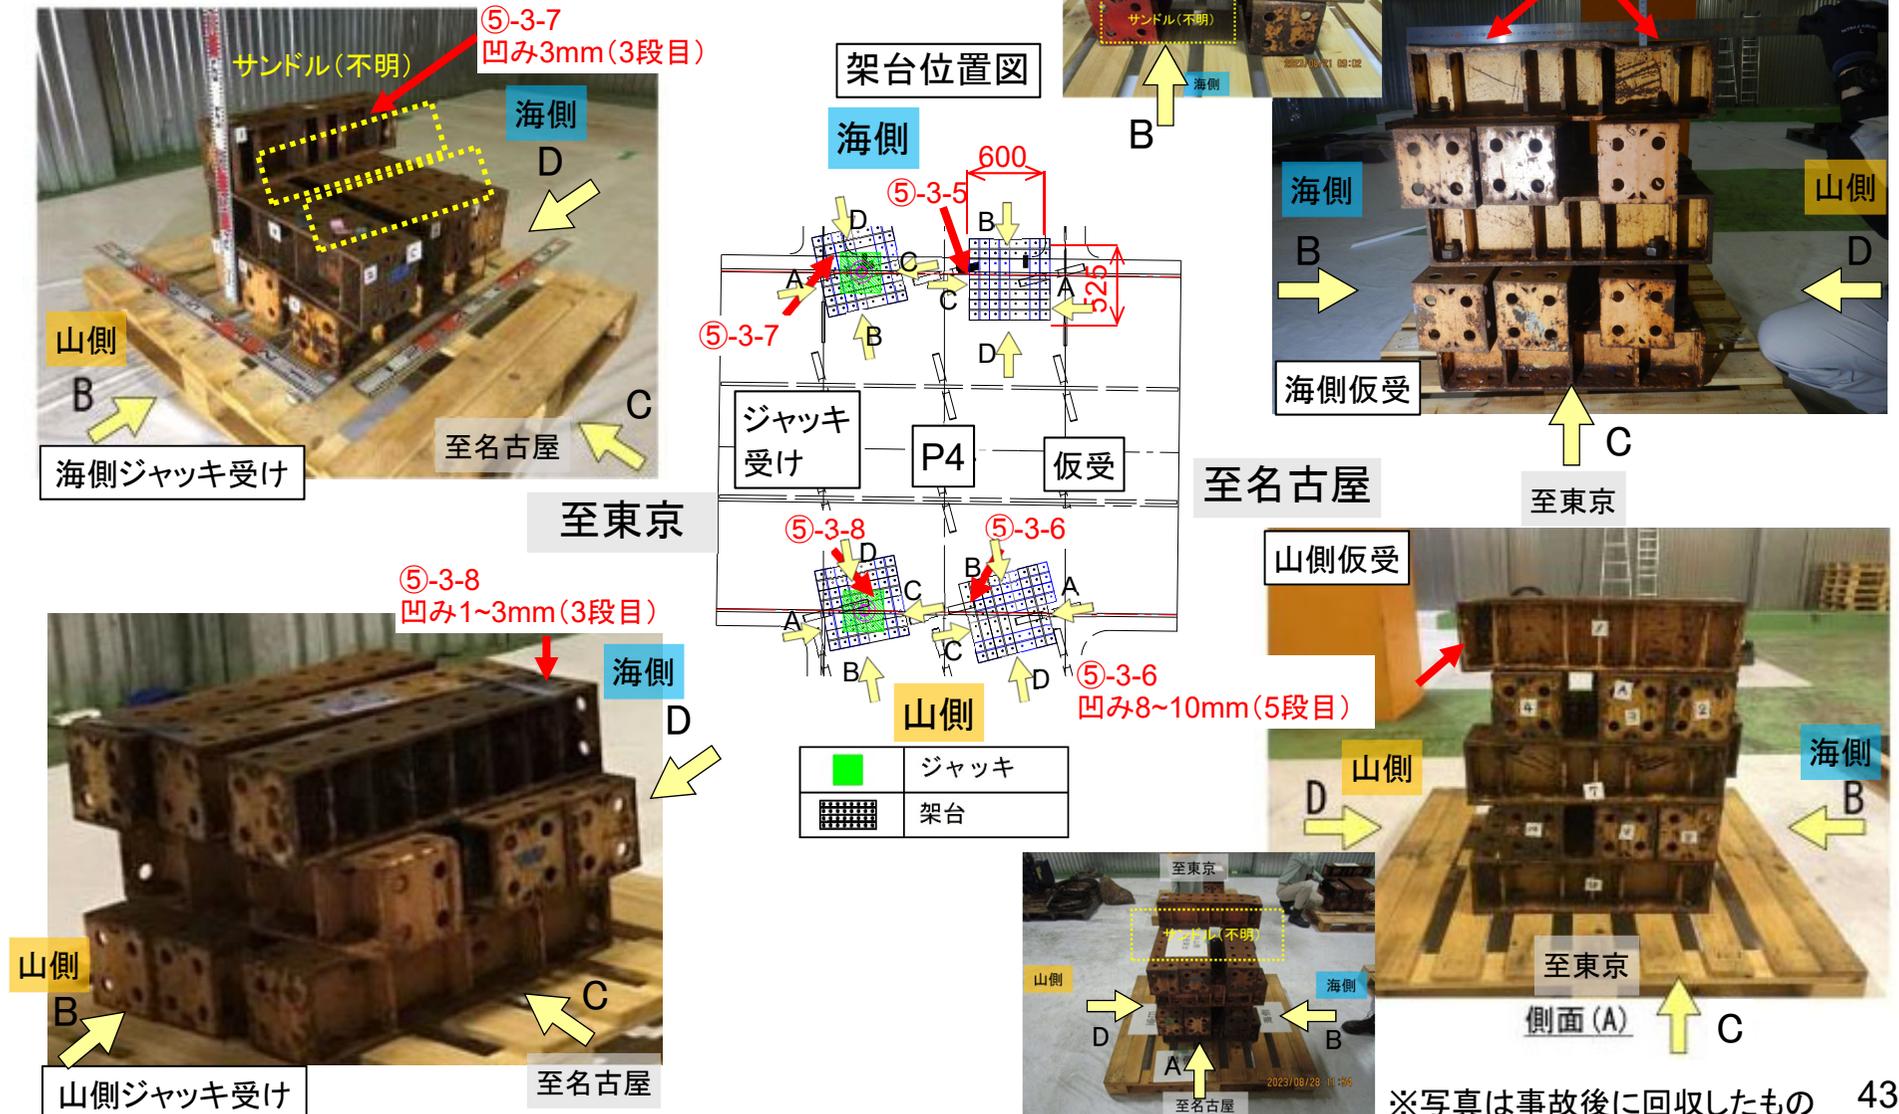
- 架台上部のサンドル上面に凹みが確認できる。
- 架台の一部サンドルは脱落している。

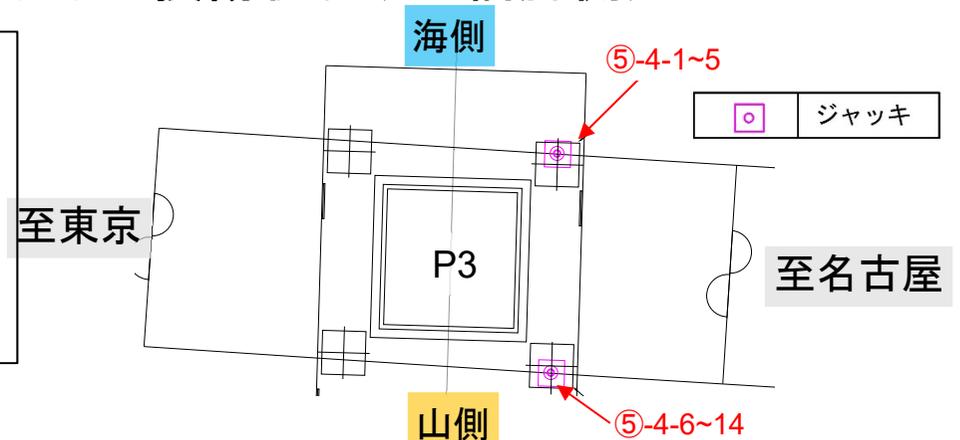
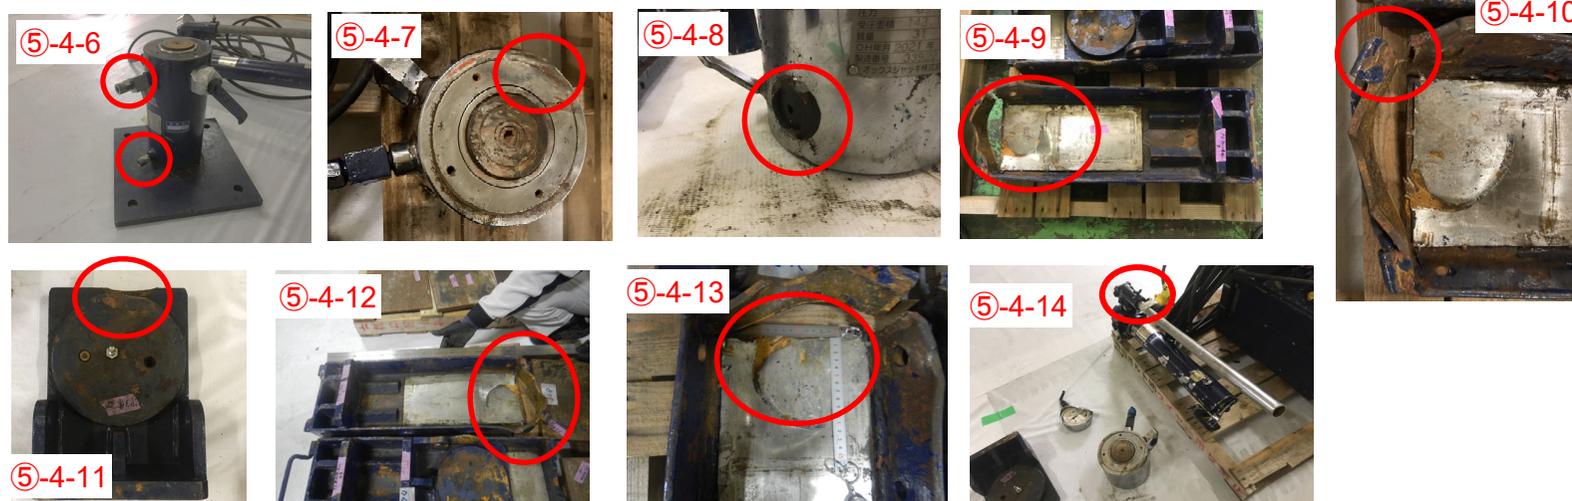
- 海側ジャッキ本体及び台座に損傷や凹み、変形が確認できる。
- 海側・山側ジャッキの油圧ホース差し込み口の変形が確認できる。
- 山側ジャッキ本体及び台座に損傷や汚れ、変形が確認できる。

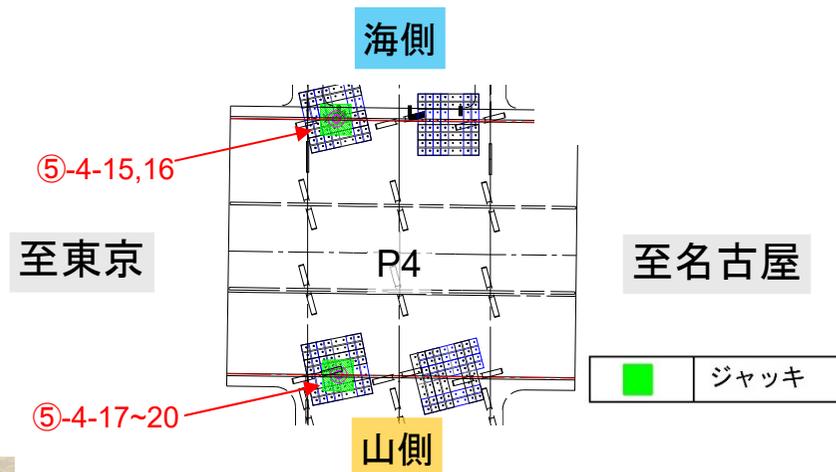
- 海側ジャッキ台座の取手の欠損、オイル漏れが確認できる。
- 山側ジャッキの油圧ホース脱落、台座の変形、シリンダ部の潰れ、変形が確認できる。

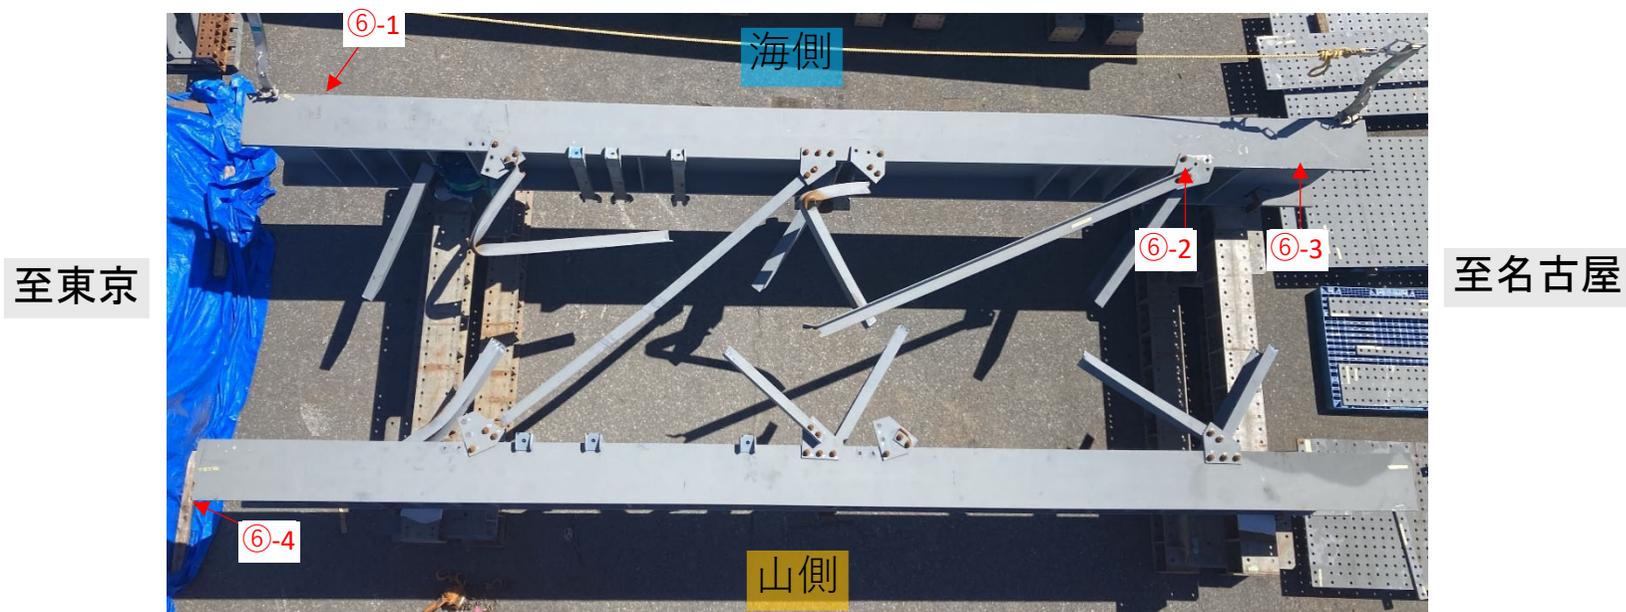
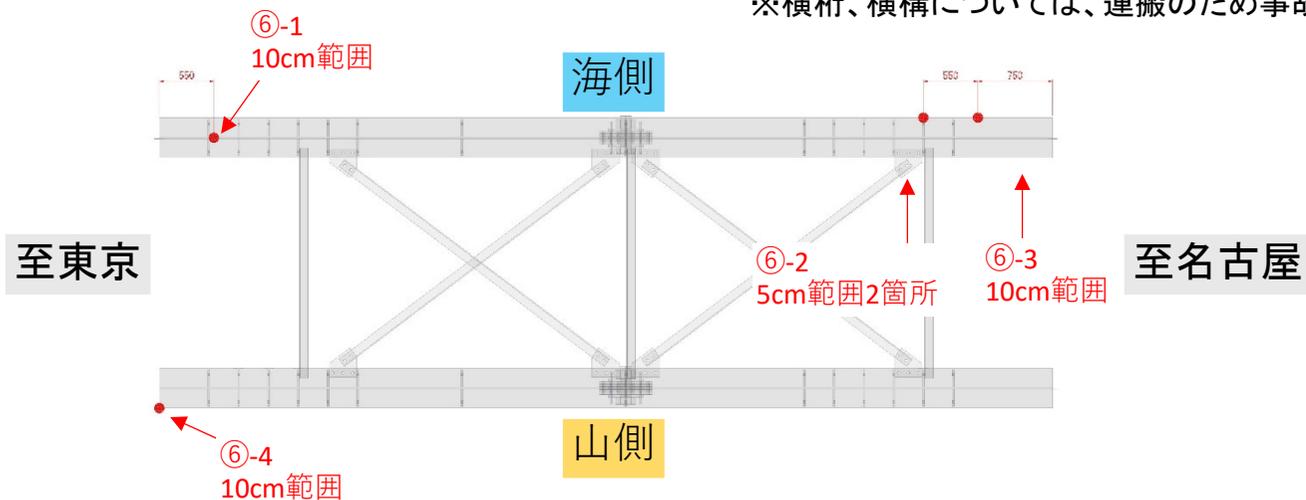
【損傷図】  
上フランジ

- 海側上フランジ上面に擦過痕が確認できる。
- P3側山側上フランジ端部に落下によると思われる接触痕が確認できる。

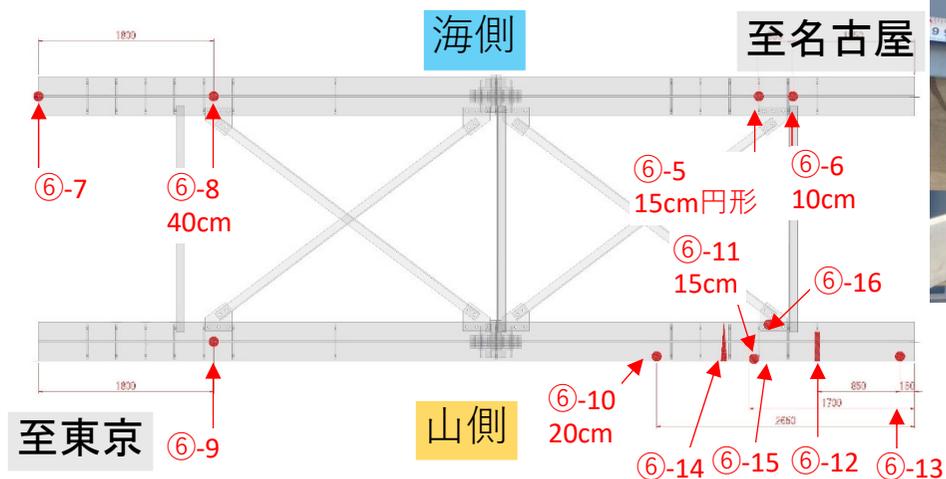
【損傷図】 下フランジ

- 海側下フランジ下面にジャッキの擦過痕が確認できる。
- P3側海側下フランジ端部に落下による変形が見られる。
- 山側下フランジ下面に接触痕が確認できる。

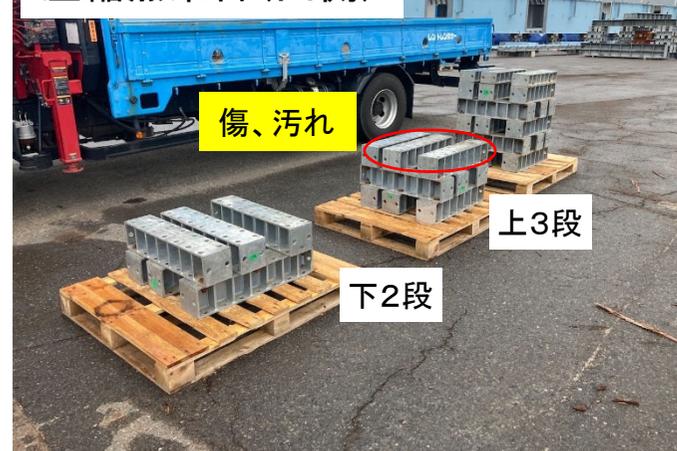
- 海側の圧縮点架台は、P3側架台上面に凹みが確認できる。
- 山側の圧縮点架台は、架台上面に傷や汚れが確認できる。

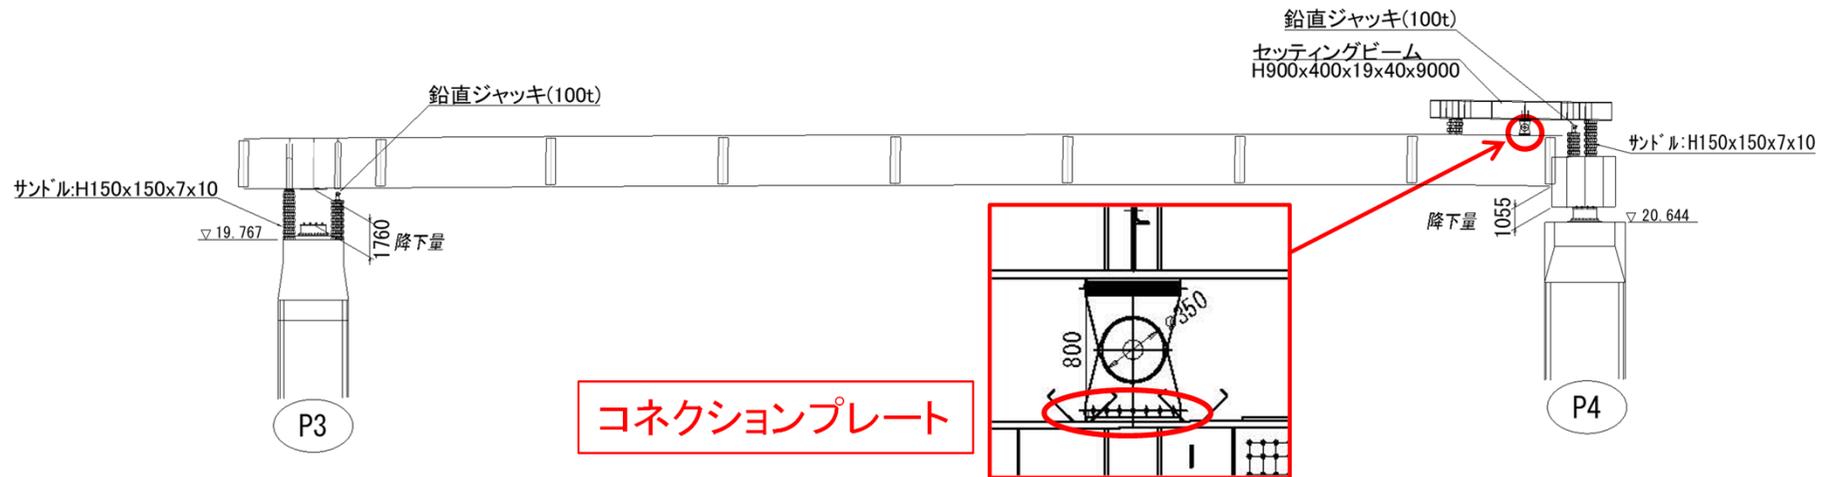
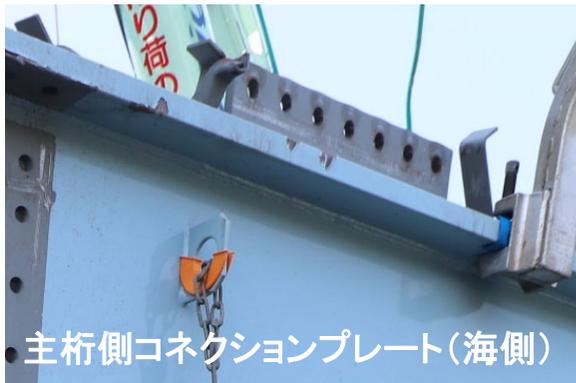
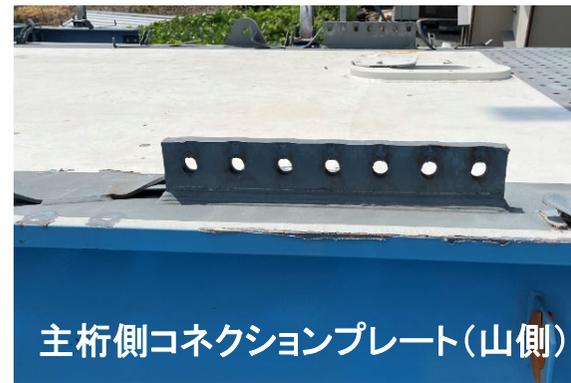
G1桁側面図

- 主桁側に取り付くコネクションプレートのボルト7本×2主桁すべてがない。
- すべてのボルト孔が塑性変形(楕円)していることが確認できる。

- (1) 接合方法の設計にあたっては、吊り材の様に工事の安全上に重要な部位の場合、道路橋示方書の規定に従うなど、耐荷力機構が明らかで、信頼性の明らかな接合方法を用いることを基本とする。
- (2) 架設桁と架台並びにセッティングビームと架台は相互に固定するなど、荷重の不均等や偏心が生じたとしても架台が容易に外れないように固定すること。

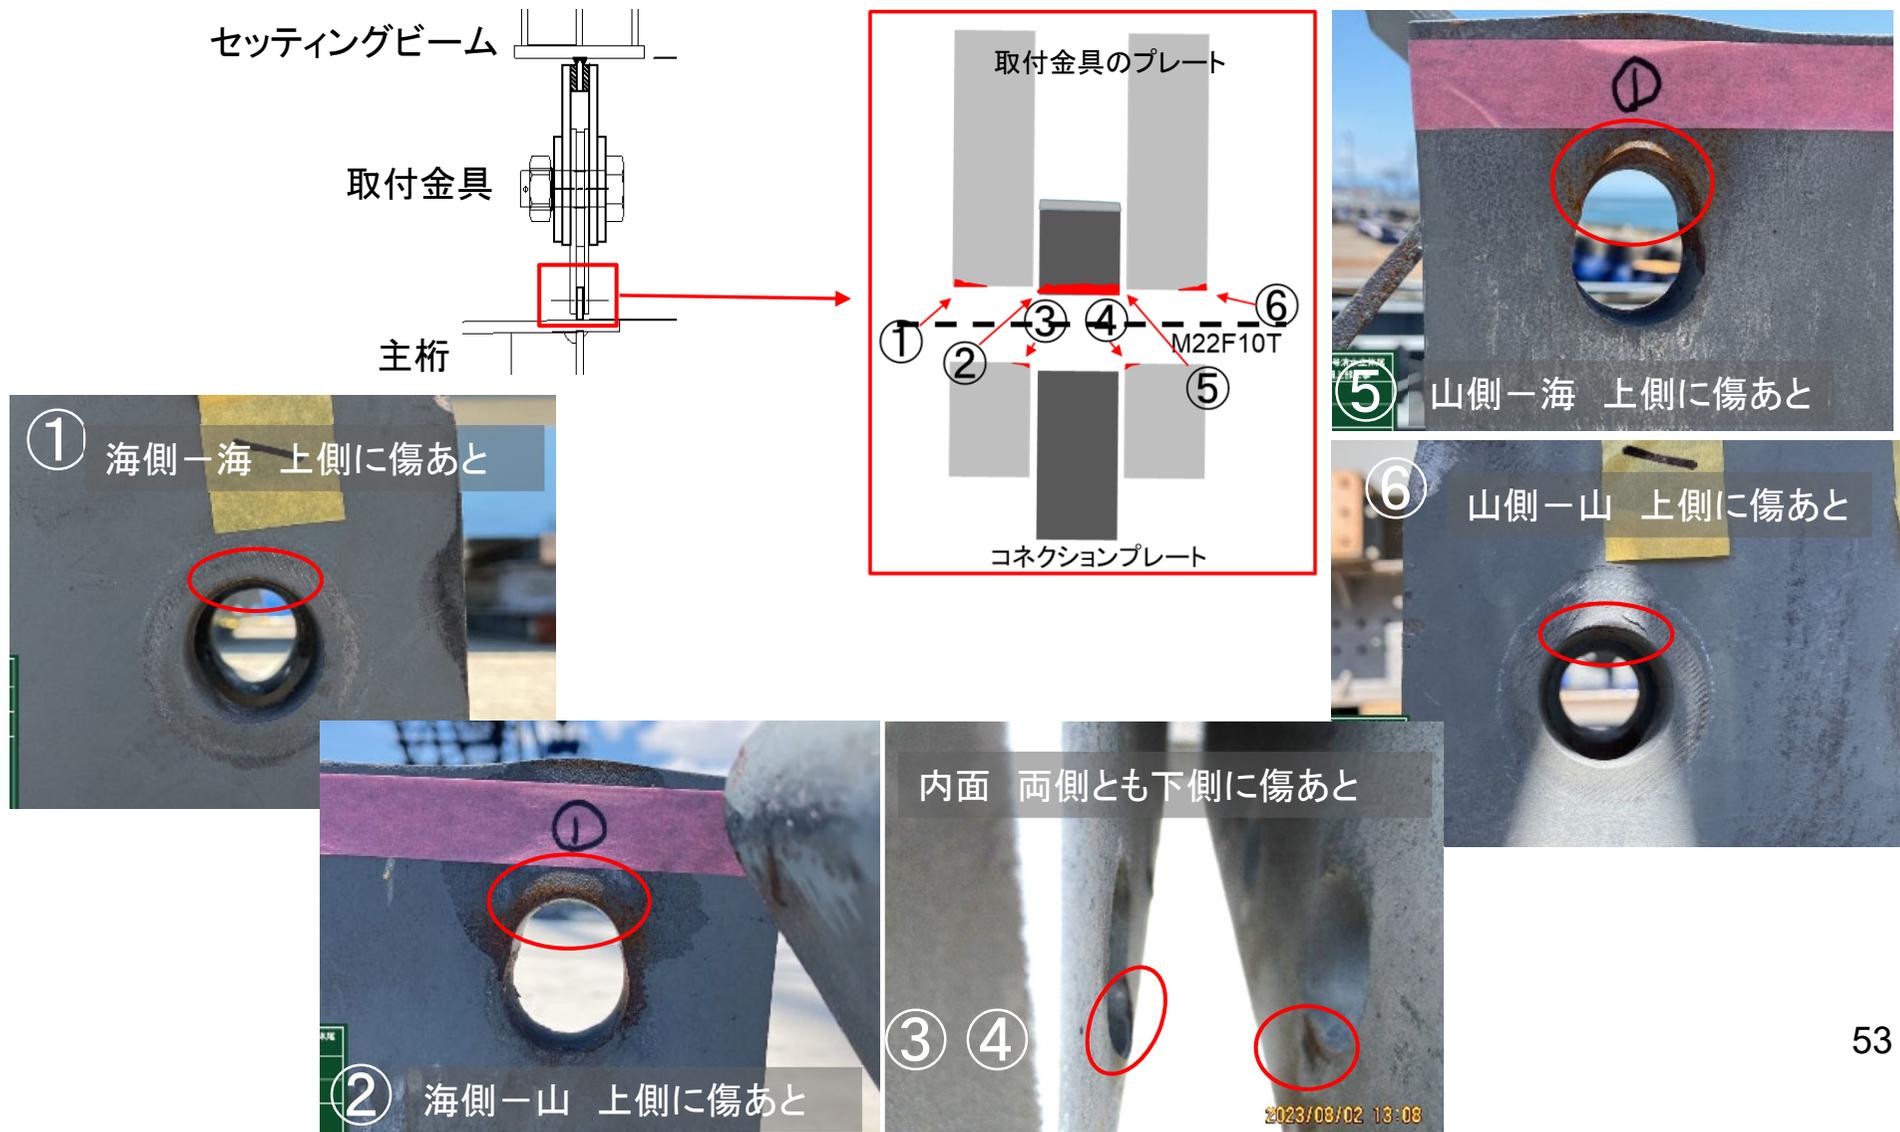
- 取付金具のプレートのボルト孔の外側は上側に变形や損傷が確認できる。
- 取付金具のプレートのボルト孔の上側に变形が確認できる。

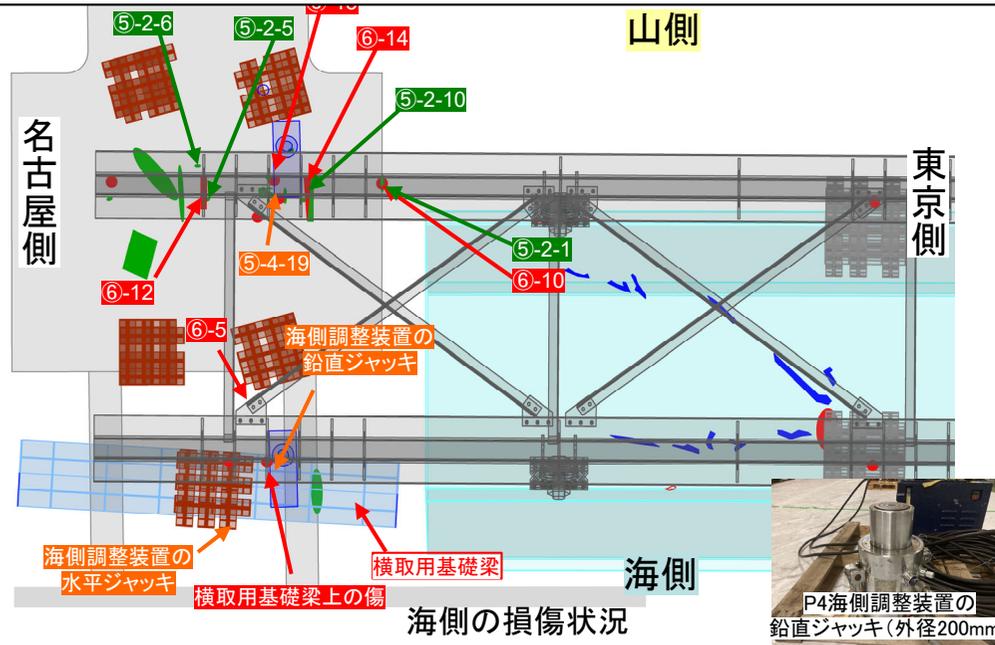
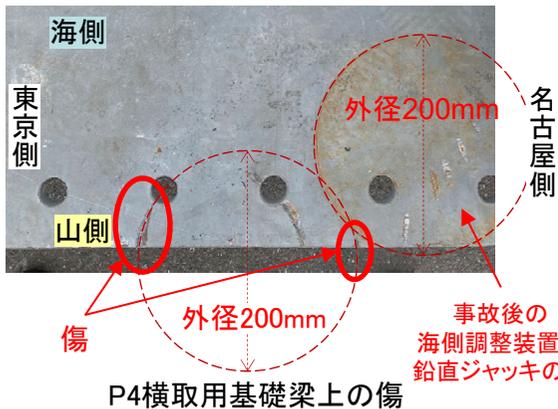
- ・セッティングビーム下面の傷とP4既設桁上の傷が一致している。
  - ・海側のセッティングビーム下面には、ジャッキの痕がある。
  - ・ブラケットに仮置していた横取用基礎梁上に調整装置の鉛直ジャッキの傷がある。
- ⇒セッティングビームは元の位置に対して海側の既設桁上に落下した。

P4横取用基礎梁上の傷

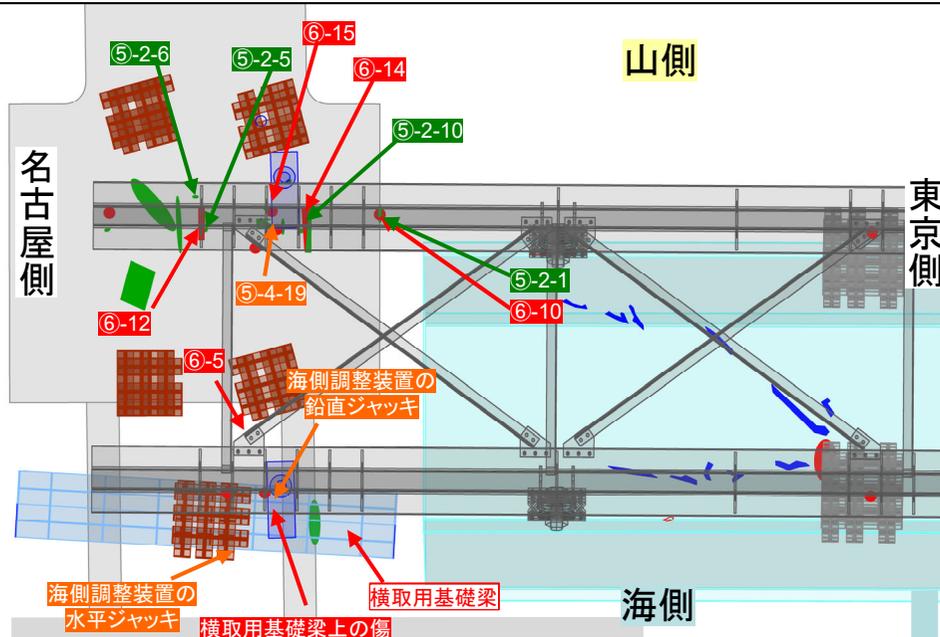
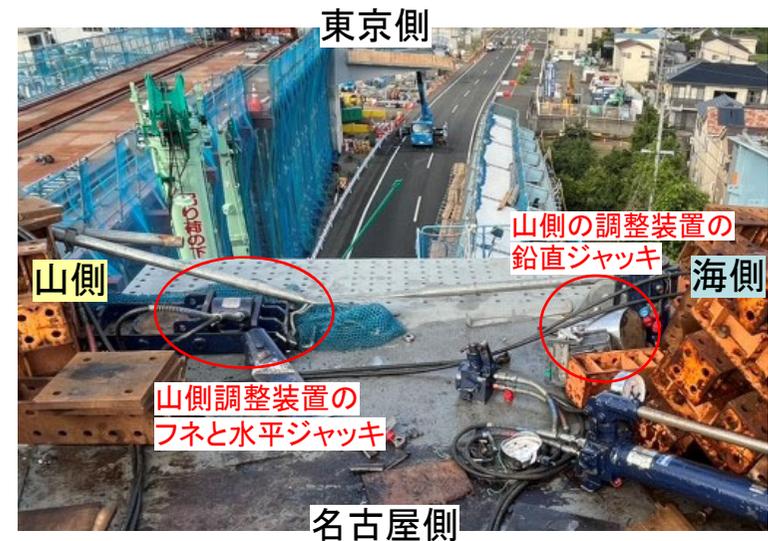
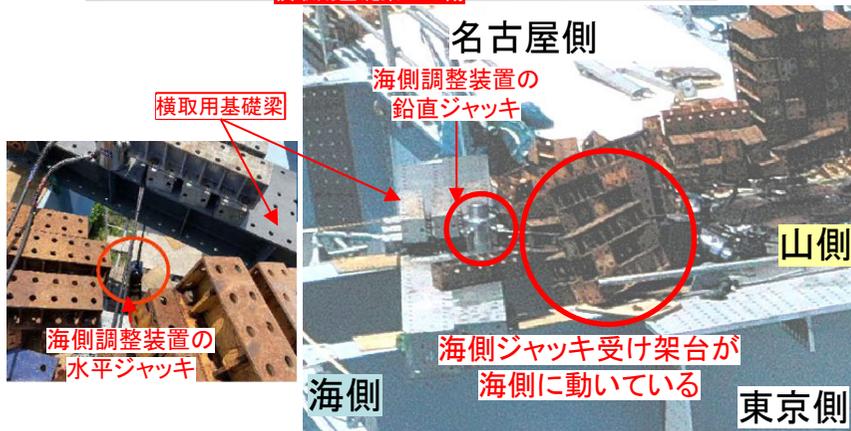
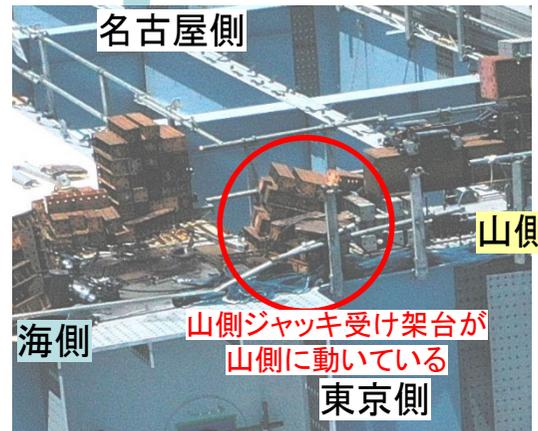
- ・海側のジャッキ受架台は海側に動いており、その他の架台は山側に移動している。
  - ・海側のジャッキ受架台はその他に比べて大きく損傷している。
- ⇒海側のジャッキ受架台の支持が不十分であり、異なる挙動をした可能性がある。

事故後、海側ジャッキ受架台の最上段2本のサンドルは欠損しているが、山側ジャッキ受架台の最上段のサンドルは欠損していない。海側ジャッキ受架台に大きな力が働いた可能性がある。

海側ジャッキ受架台だけが元の位置から海側に移動していることから、海側ジャッキ受架台が海側に傾き転倒したことで、セッティングビームが海側に移動した可能性がある。

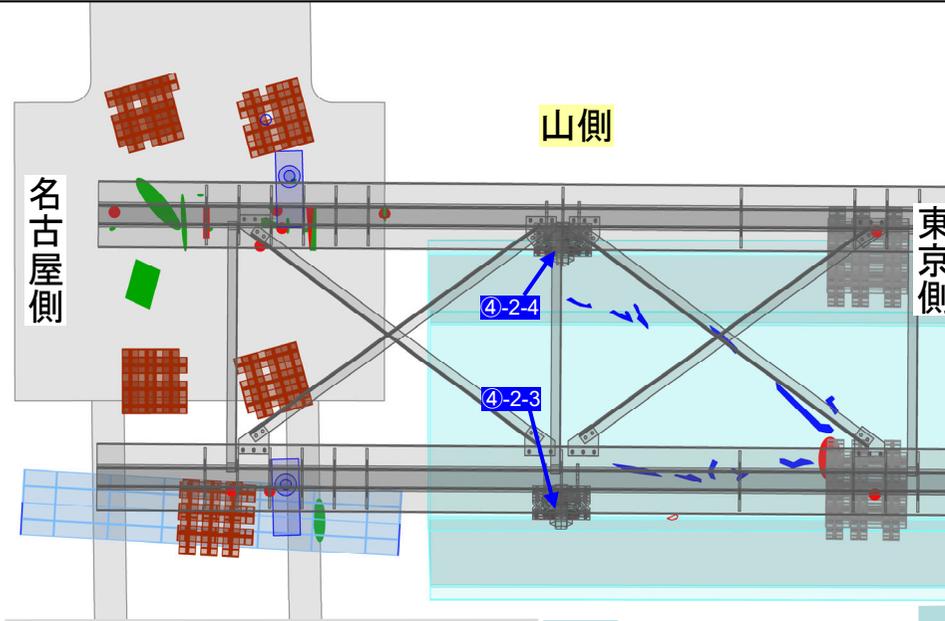
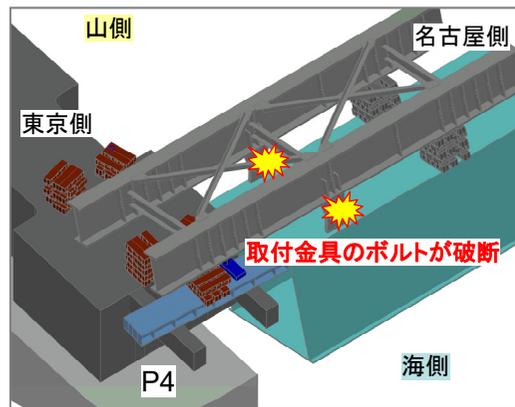
P4橋脚側状況

- ・取付金具の主桁側のボルトは全て無くなっている。取付金具は山側に塑性変形している。
  - ・コネクションプレートのボルト孔が塑性変形している。山側のコネクションプレートが山側に変形している。
- ⇒山側に傾いた状態で、取付金具に大きな引張力が作用しボルトが破断した。

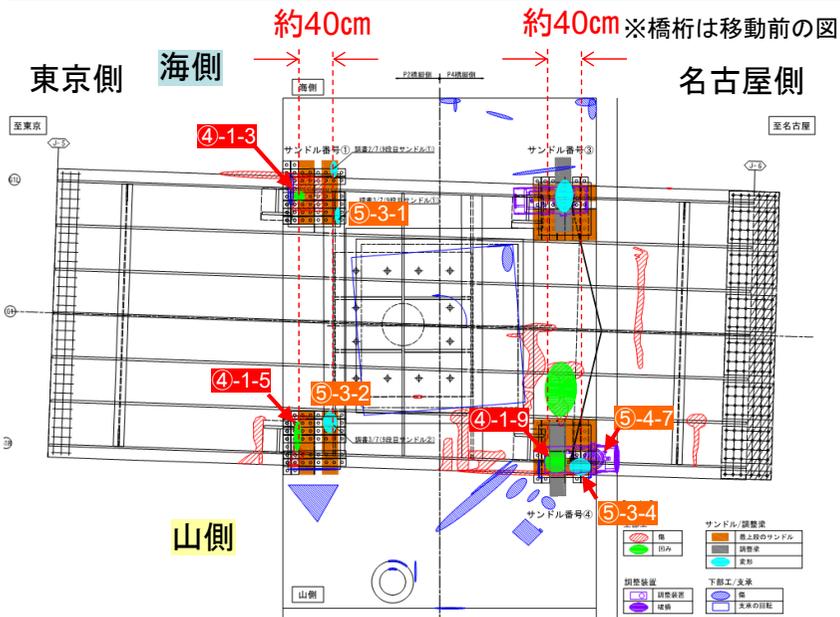
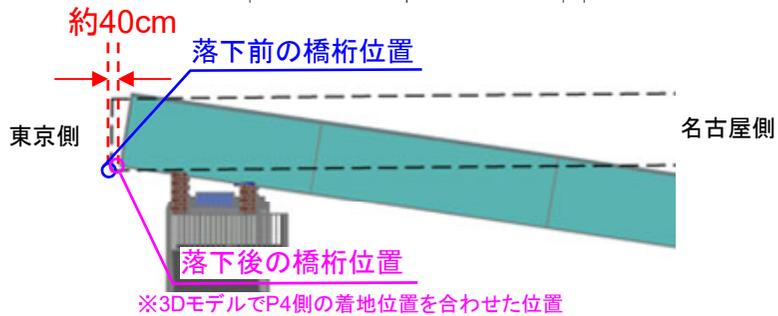
P3橋脚側面図

- ・P3側橋桁下面の損傷と仮受架台やジャッキ受架台のサンドルの凹みは、P3側橋桁下面の位置が名古屋側に約40cm移動すると概ね一致する。
  - ・P4側で橋桁が地面に着地すると、P3側橋桁下面は名古屋側に約40cm移動する。
- ⇒P4側で橋桁が地面に着地したことで、橋桁の傾斜の関係からP4方向に40cm移動し、仮受架台やジャッキ受架台に落下し、大きな力が作用した。

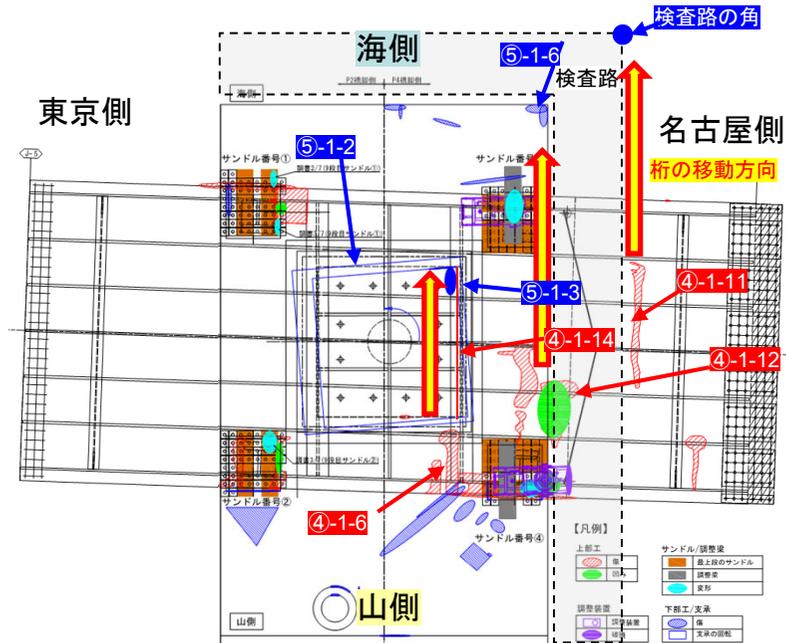
- ・P3橋桁下面の傷と支承、P3橋脚、検査路の損傷の位置が一致する。
  - ・P3橋桁下面の傷は橋軸直角方向に痕がある。検査路は海側に損傷している。
  - ・P3支承は回転して変形している。また上沓が変形している。
- ⇒橋桁は海側に横移動しP3橋脚の梁に接触した後、海側に落下した。

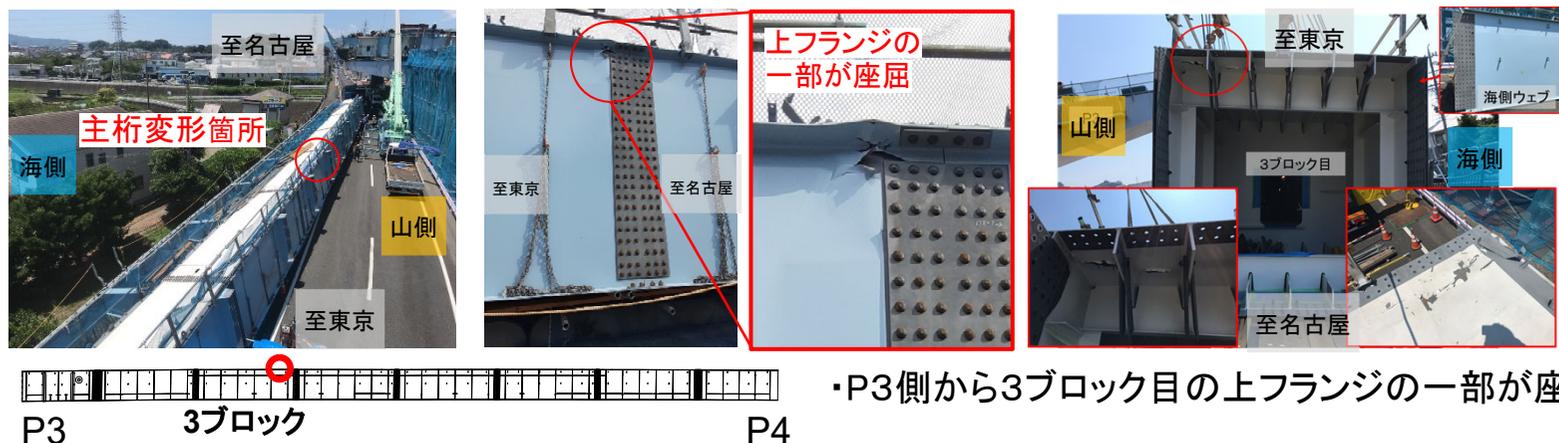
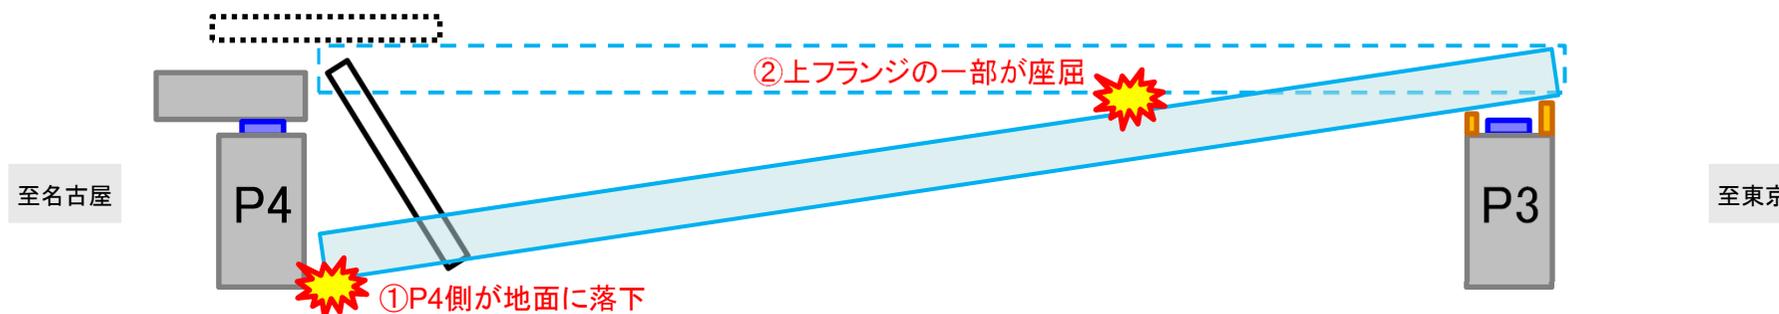
・P3側から3ブロック目の上フランジの一部が座屈している。

・損傷箇所は橋桁の中央部であり、支点はなく、荷重による座屈とは考えにくい。

・床版、舗装、活荷重が載っているわけではなく、架設時の作用断面力は明らかに小さい。  
落下に至る過程の座屈ではなく、落下の衝撃が原因と考えられる。

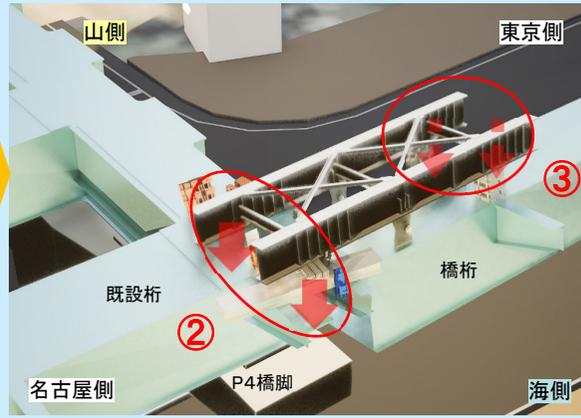
- ②海側のセッティングビームは横取用基礎梁上に落ち、山側のセッティングビームは既設桁上に落ちた。
- ③圧縮点架台に大きな圧縮力が作用

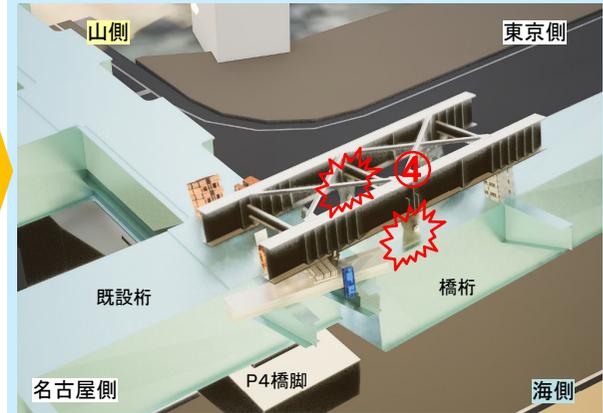
- ④セッティングビームの取付金具のボルトが破断
