# 国道1号清水立体尾羽第2高架橋事故調査委員会

## 報告書(中間とりまとめ) 概要版

令和5年9月22日

令和5年7月6日午前3時頃、橋梁架設工事中に橋桁が国道1号現道に落橋する事故が発生し、8名の作業員等が死傷(死亡者2名)した。

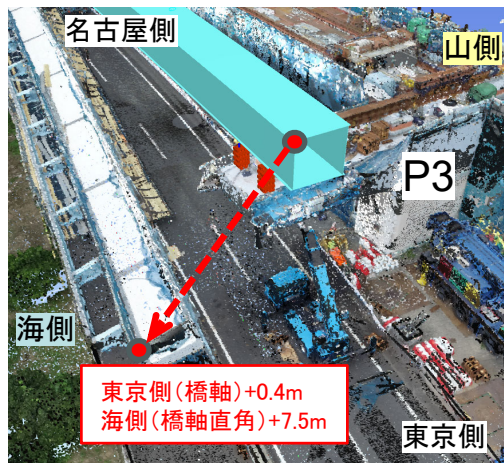
P3橋脚側の橋桁はP3橋脚上を横移動し、海側約7.5mの位置に落下した。

3次元点群データにて落下位置を把握  
(海側約7.5mの位置に落下)

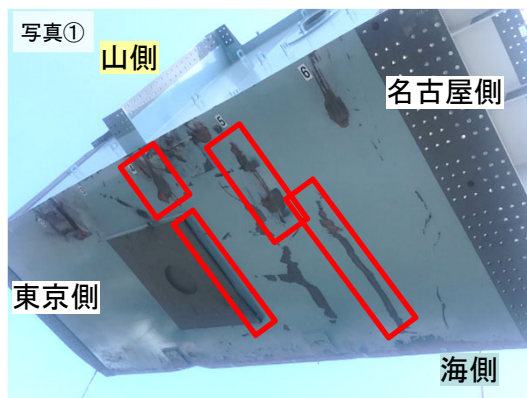
P3側の橋桁下フランジに橋軸直角方法の傷、凹み

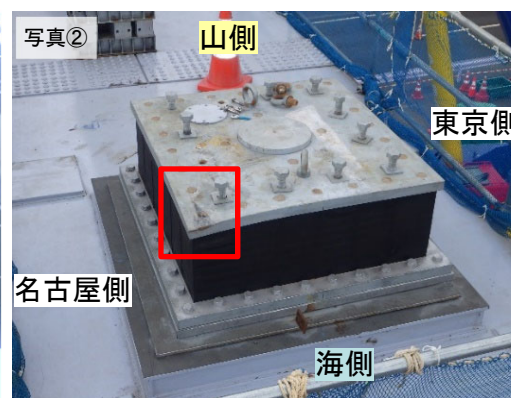
P3橋脚の支承角部に傷、変形

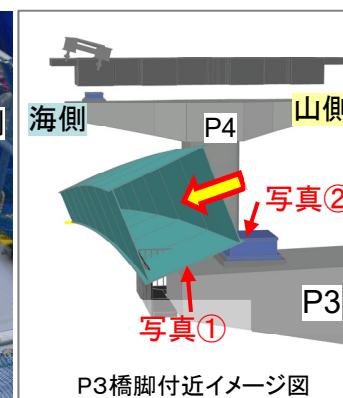
橋桁はP3橋脚上を横移動し落下

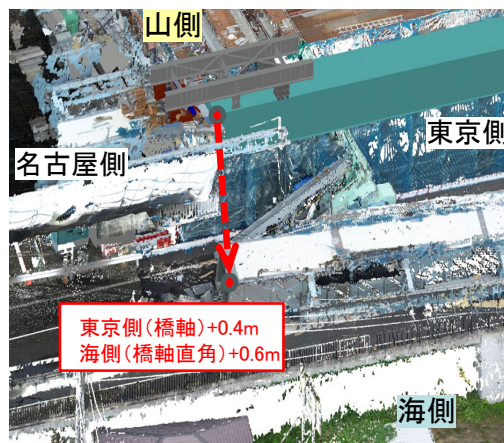
P4橋脚側のセッティングビームは海側のP4橋脚上に落ち、橋桁は海側に約0.6mの位置に落下した。

3次元点群データにて落下位置を把握  
(海側約0.6mの位置に落下)

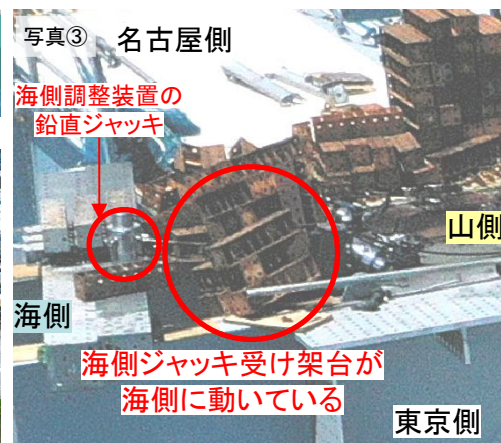
海側ジャッキ受け架台が海側に移動

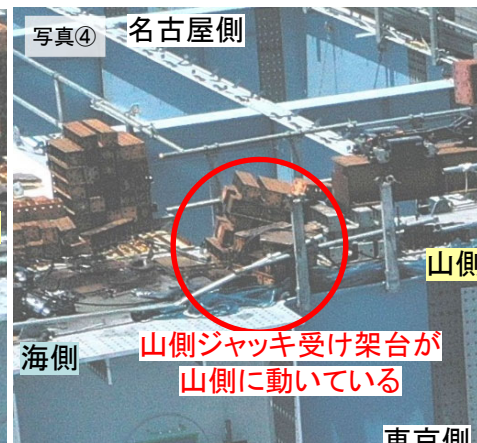
山側ジャッキ受け架台は山側に移動

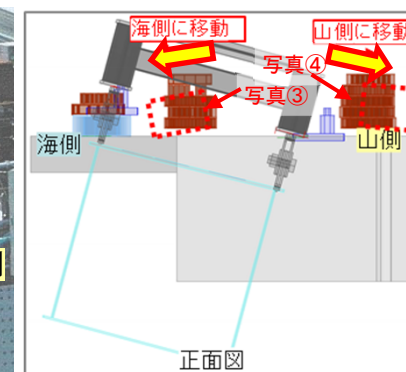
P4橋脚付近イメージ図

セッティングビームはP4橋脚上の海側に落下

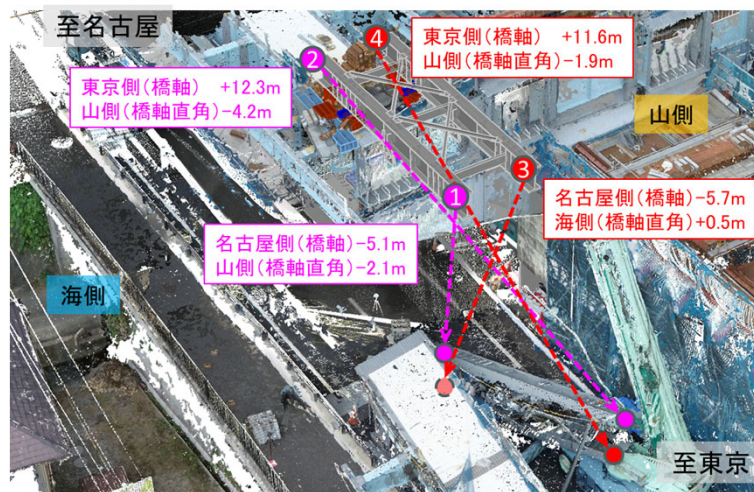
セッティングビームの圧縮点架台に大きな圧縮力が作用した。

3次元点群データにて落下位置を把握  
(セッティングビームは元の位置に対して回転して落下している。)

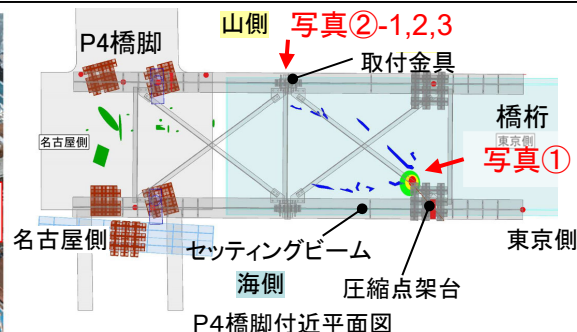
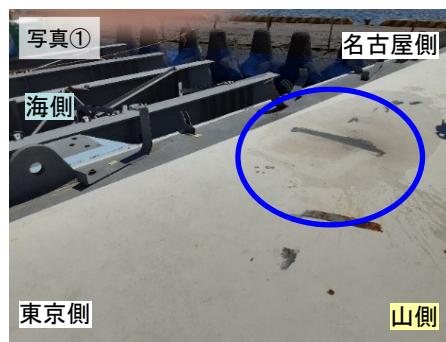
写真①橋桁上フランジに凹み

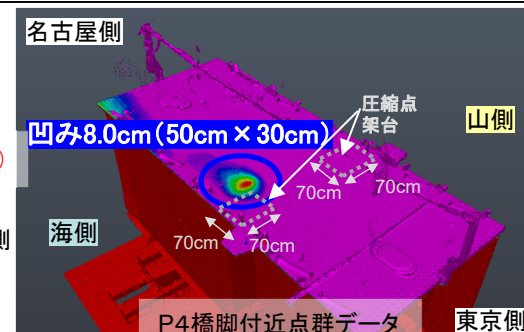
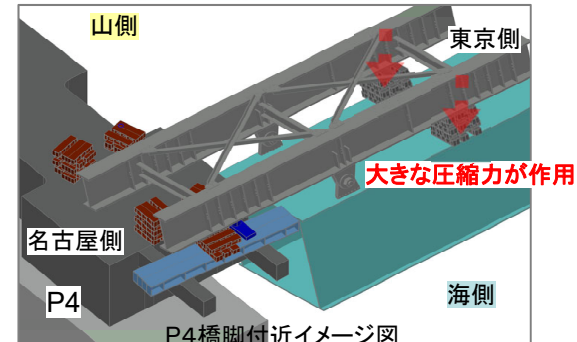
圧縮点架台に大きな圧縮力が作用

| | 圧縮点 | <ul style="list-style-type: none"> <li>■圧縮点架台が支持面(橋桁)に堅固に固定されていなかった。</li> </ul> |

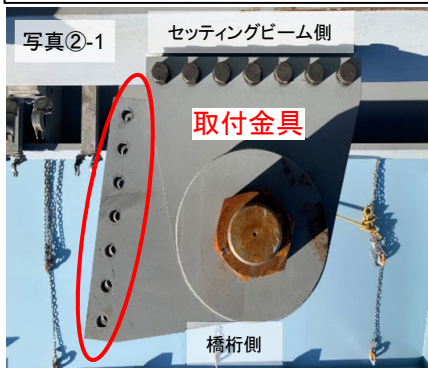
橋桁側の取付金具のボルトは全て無くなっている

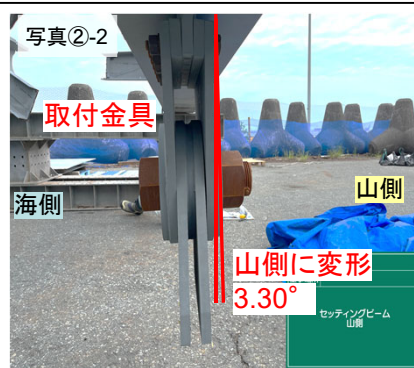
取付金具は山側に変形

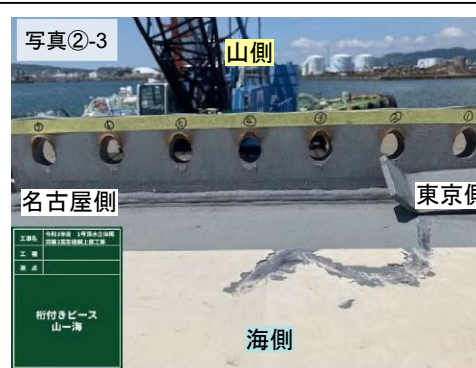
コネクションプレートのボルト穴は塑性変形

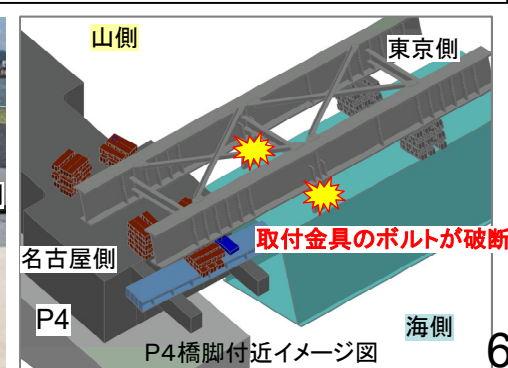
取付金具に大きな引張力が作用しボルトが破断

| セッティング<br>ビーム | 取付金具 | <ul style="list-style-type: none"> <li>■セッティングビームと桁を結ぶボルトは仮設構造物ではあるが重要な箇所であるにもかかわらず、道路橋示方書に規定されているような信頼性の高い接合ではなかった。</li> </ul> |

- (1) 吊り材等、安全上重要な部位については、道路橋示方書の規定に従うなど、耐荷力機構が明らかで信頼性のある接合方法を用いることを基本とする。
- (2) 架設桁・セッティングビームと架台は相互に固定し、荷重の不均等が生じても架台が容易に外れないようにすること。

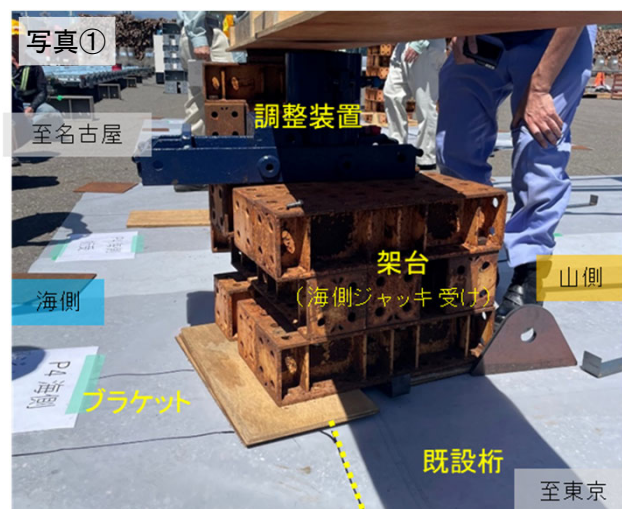
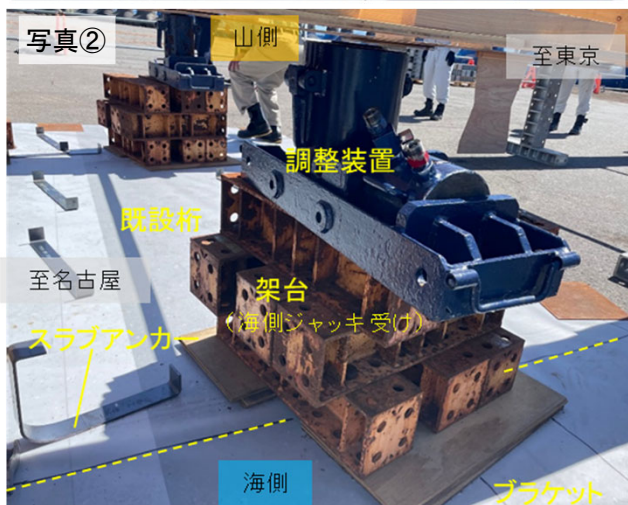
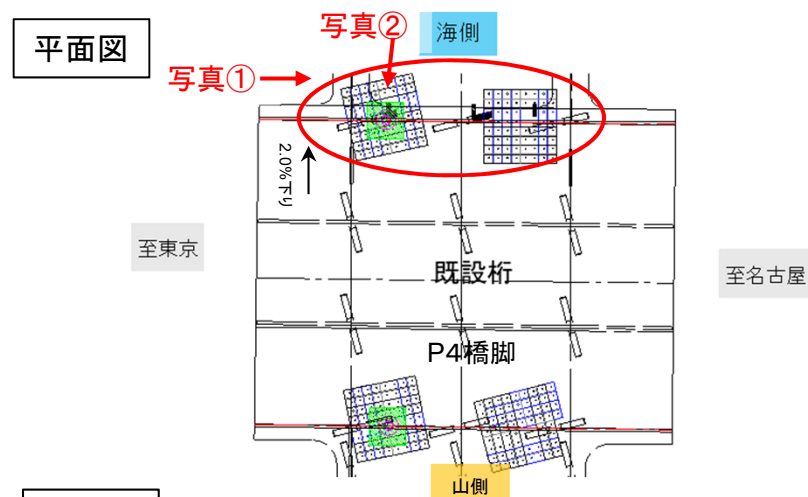
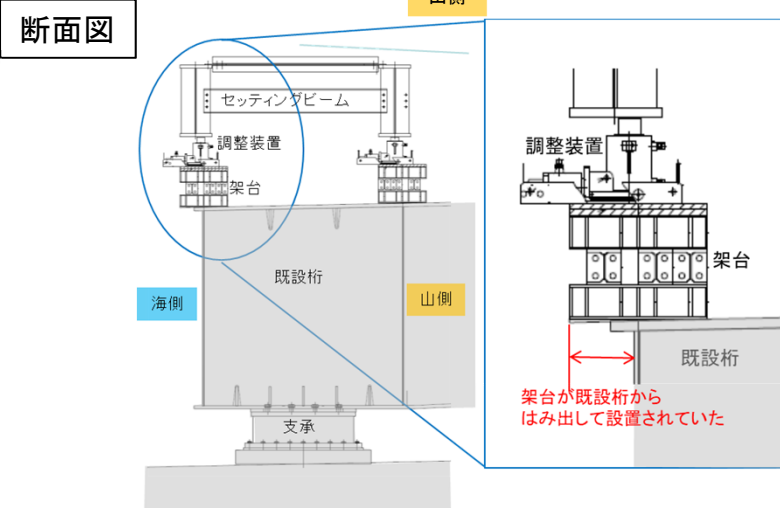
P3橋脚側、P4橋脚側の架台が支持面に固定されていなかった。  
P4橋脚側の架台は既設桁上のスラブアンカーを避けるために斜めに配置されていた。  
P4橋脚海側の架台、調整装置が支持面から一部はみ出して設置されていた。  
架台に用いるサンドル同士が堅固に固定されていなかった。

| | 架台 | <ul style="list-style-type: none"> <li>■既設桁上のスラブアンカー(床版ずれ止め)を避けるために斜めに配置されていた。</li> <li>■既設桁から海側にはみ出して設置されていたため、架台が不安定であった可能性がある。</li> <li>■架台の底面が堅固に固定されていなかった。</li> <li>■サンドル材が堅固に固定されていなかった。</li> </ul> |

①架台は、堅固かつ安定となるように必要な対策を行うこと。

- ・ 集中荷重が作用しても桁フランジに局所変形が容易に生じないように、桁の補強を行ったり、桁を直接支持しない方法を検討する。
- ・ 架台のサンドル同士は、サンドル相互のずれ、浮きが生じないように、ボルトで堅固に固定する。

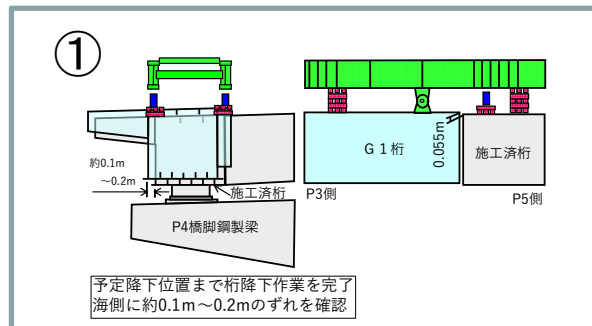
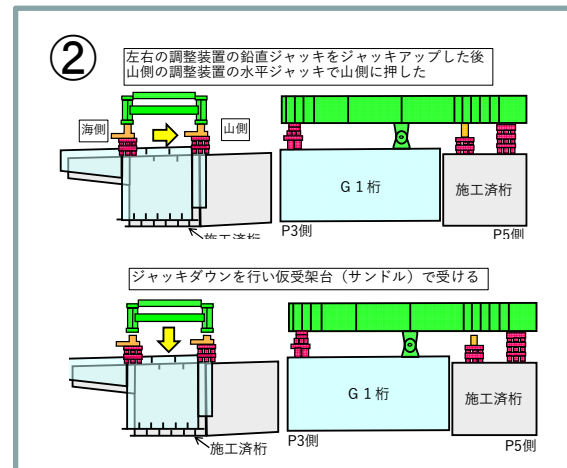
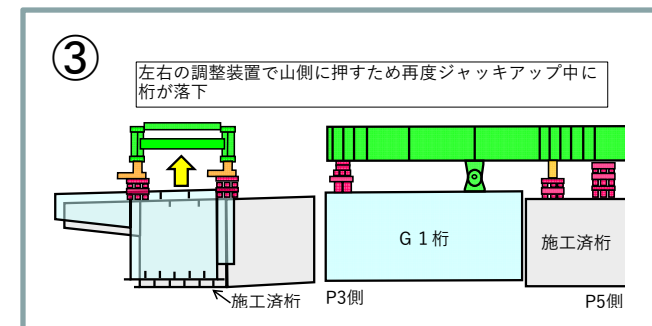
- ①降下作業の過程で橋桁が海側に約0.1～0.2m変位していた。
- ②降下作業において仕口合わせのため、山側の調整装置の水平ジャッキで山側に押したが、桁が動かなかったため、ストロークをゼロにした。
- ③調整装置でジャッキアップ中に桁が落下した。

| | 調整装置<br>(鉛直・水平ジャッキ) | <ul style="list-style-type: none"> <li>■調整作業中に橋桁が海側に変位する可能性を考えた安全対策が考えられていなかった。</li> <li>■海側の架台から調整装置がはみ出していたため、調整装置が不安定であった可能性がある。</li> <li>■海側に変位していた橋桁の水平位置を調整するため、山側調整装置の水平ジャッキで押したが、橋桁は動かなかったことからすれば、他の箇所に変形・偏心が生じていたことや内部応力が残存していた可能性がある。</li> </ul> |

- ①支点位置での変位量や鉛直・水平反力を管理し、不安定な状態にしないように、調整・監視すること。
- ②複数の調整装置を同時に用いる場合は、桁や架台が不安定にならないように適切な連携が図られるようにすること。

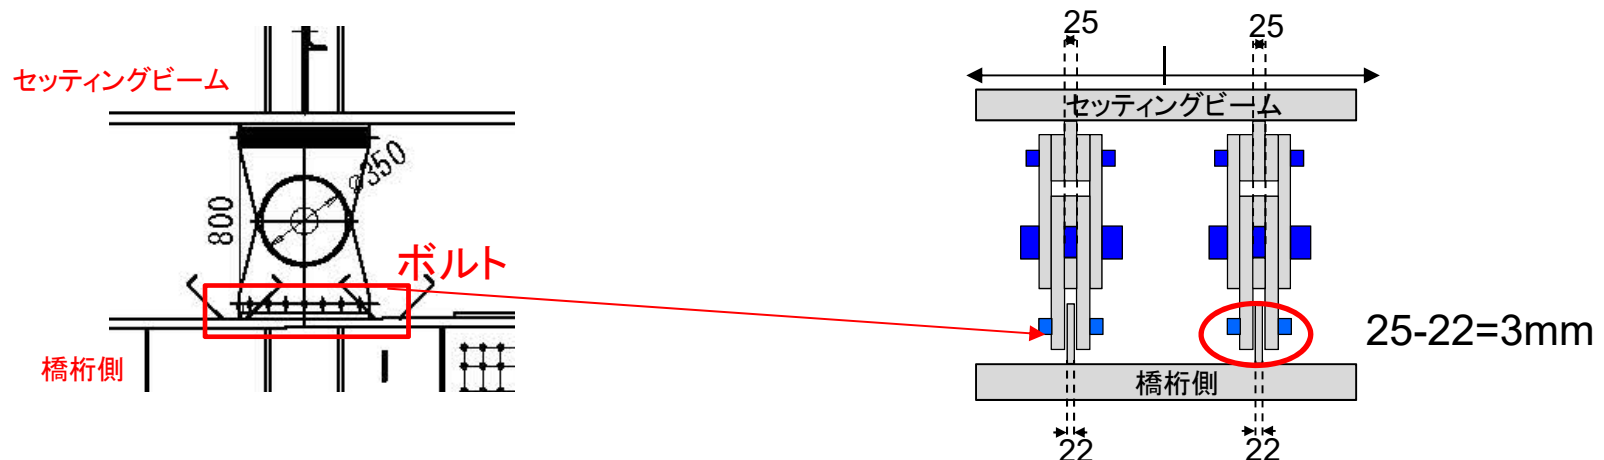
セッティングビームと桁を結ぶボルトは、プレート間に 3mmの隙間があった。

| | セッティングビームの設置 | <ul style="list-style-type: none"> <li>■セッティングビームと桁を結ぶボルトは、プレート間に3mmの隙間があるなど、道路橋示方書の規定に対して使用方法が適切ではなかった。</li> </ul> |
