## 国道1号清水立体尾羽第2高架橋事故調査委員会(第2回)

### 開催結果概要

#### 議事概要

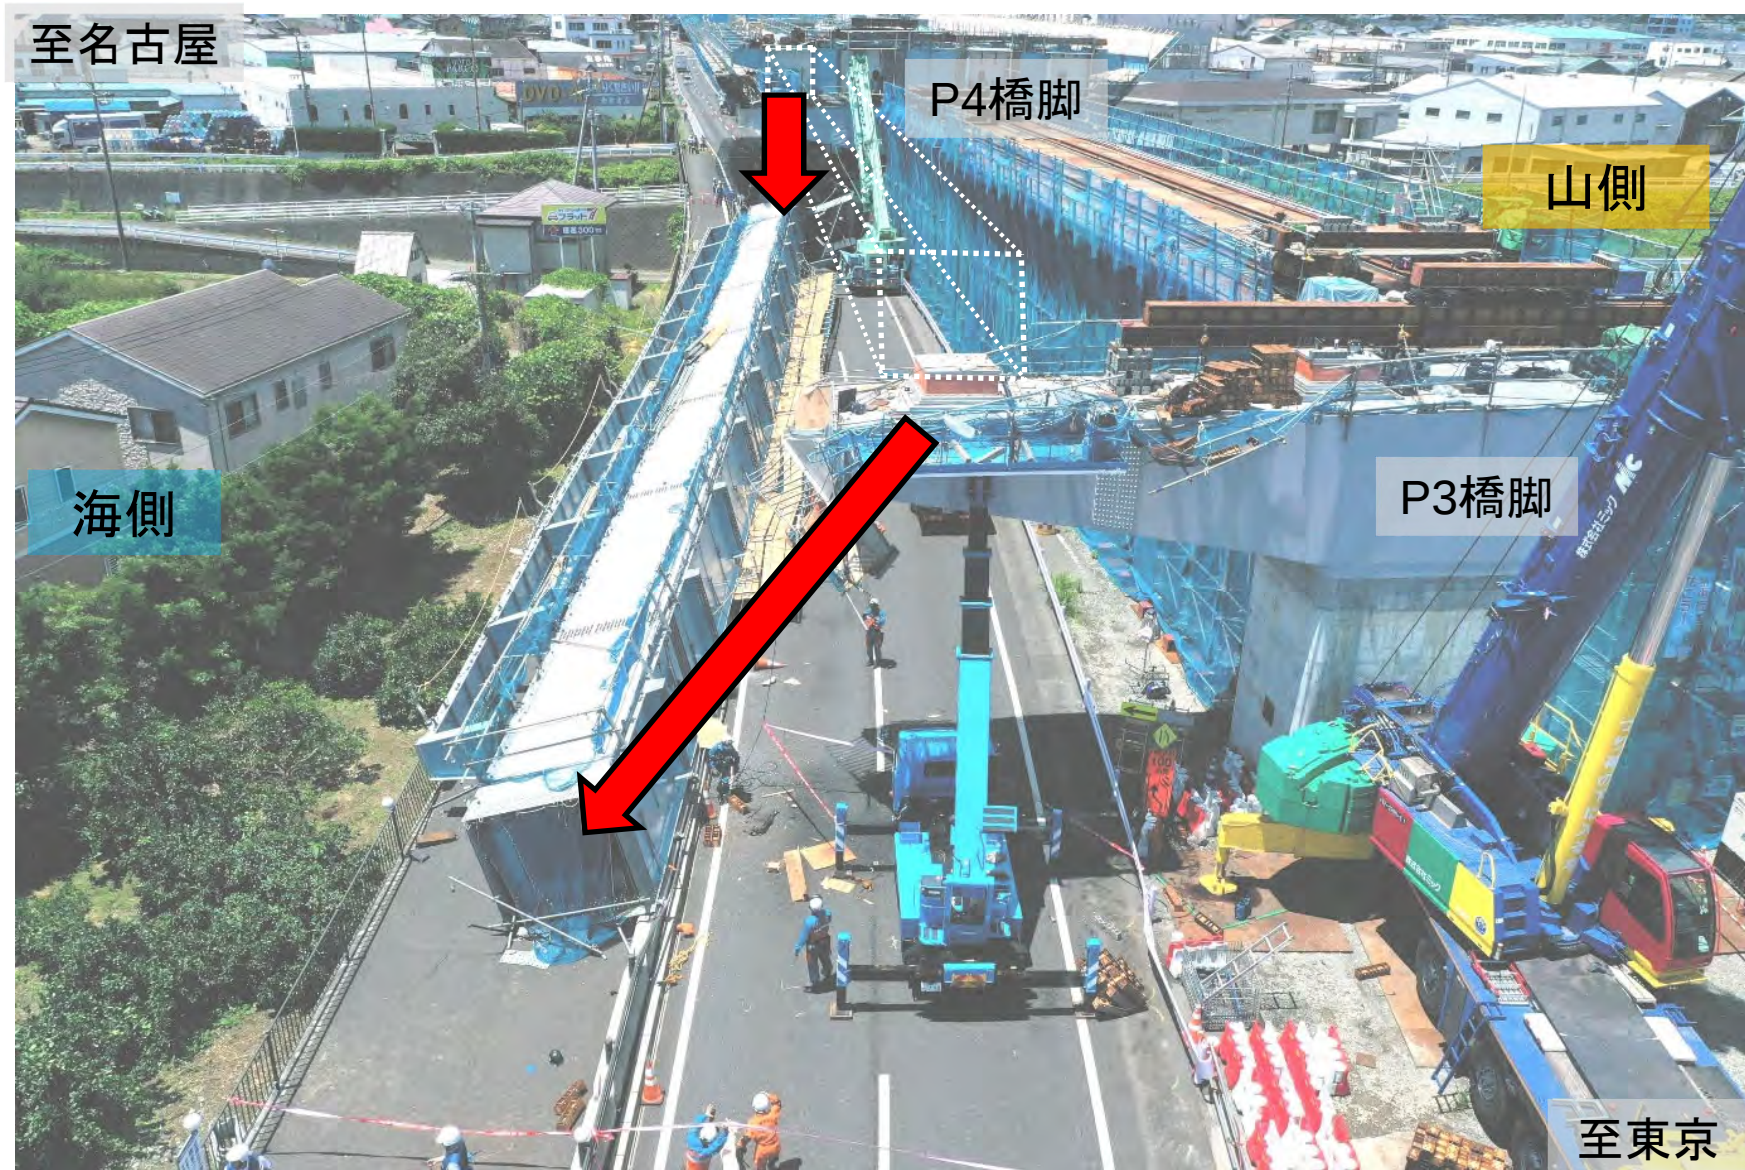
# 桁落下状況(全体)

○ P3橋脚側はP4橋脚側に比べて横方向に落下。

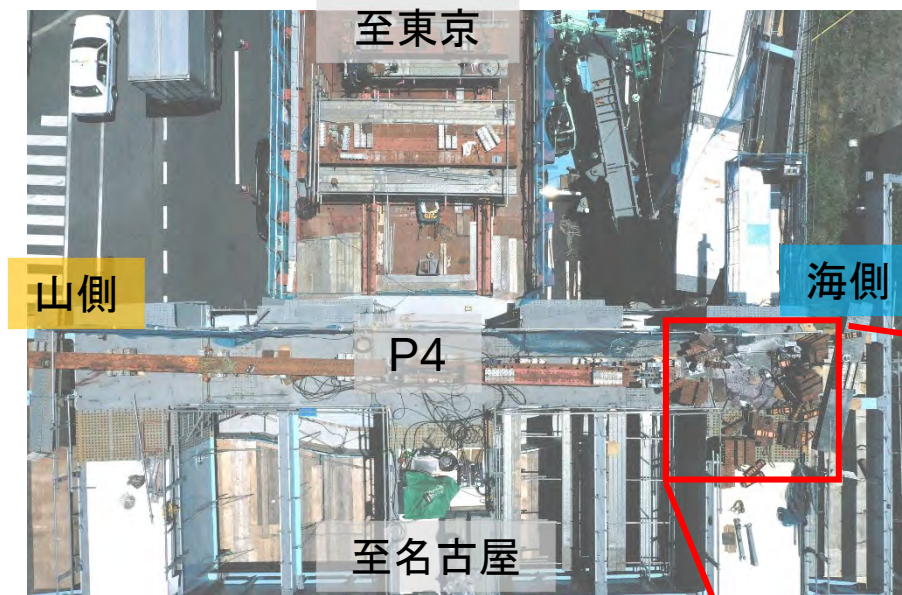
○ P4橋脚上のサンドルは崩れているが、P4橋脚の梁上に留まっている。

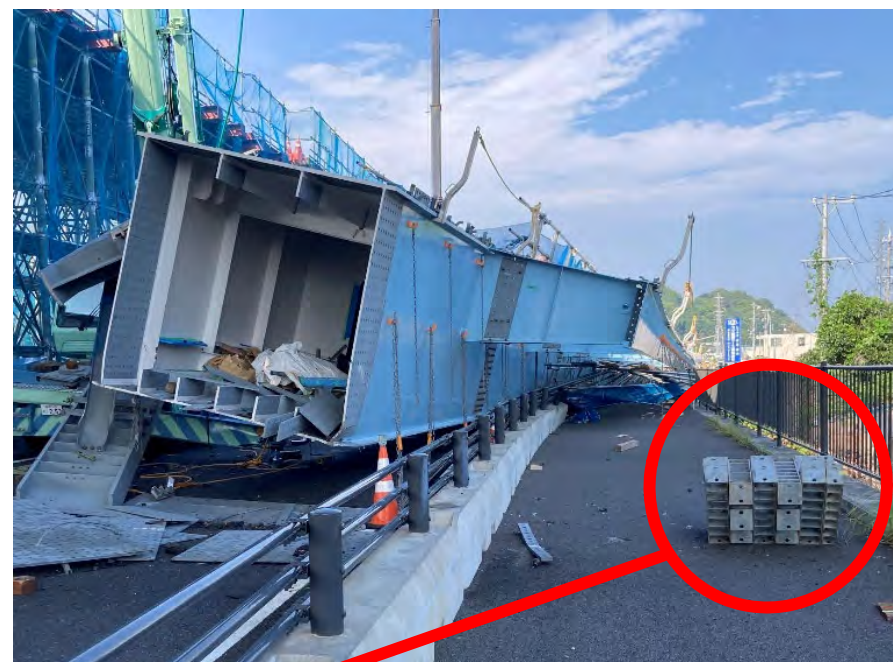
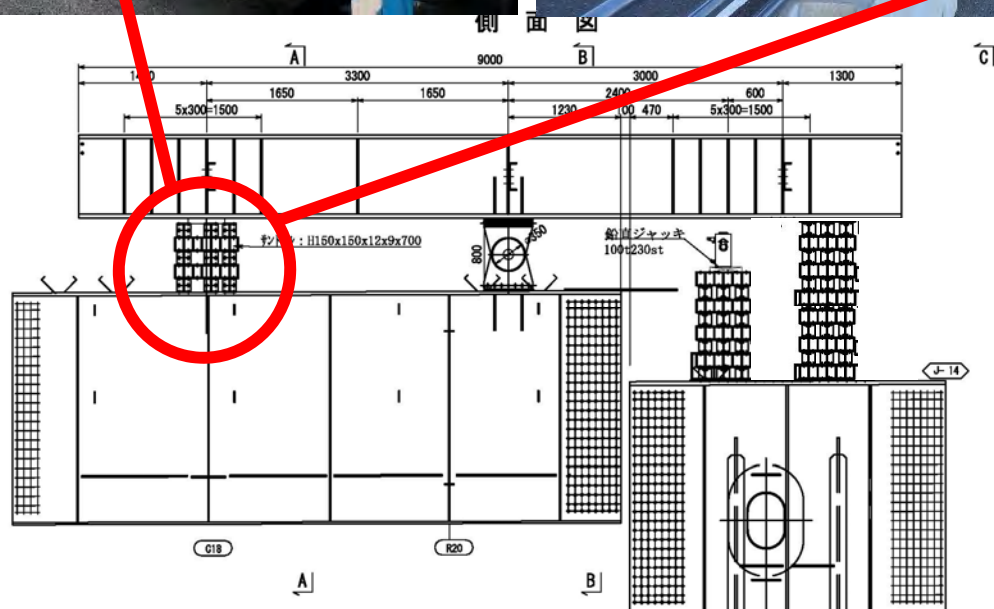
○ セッティングビームと桁との圧縮点のサンドルが飛散している

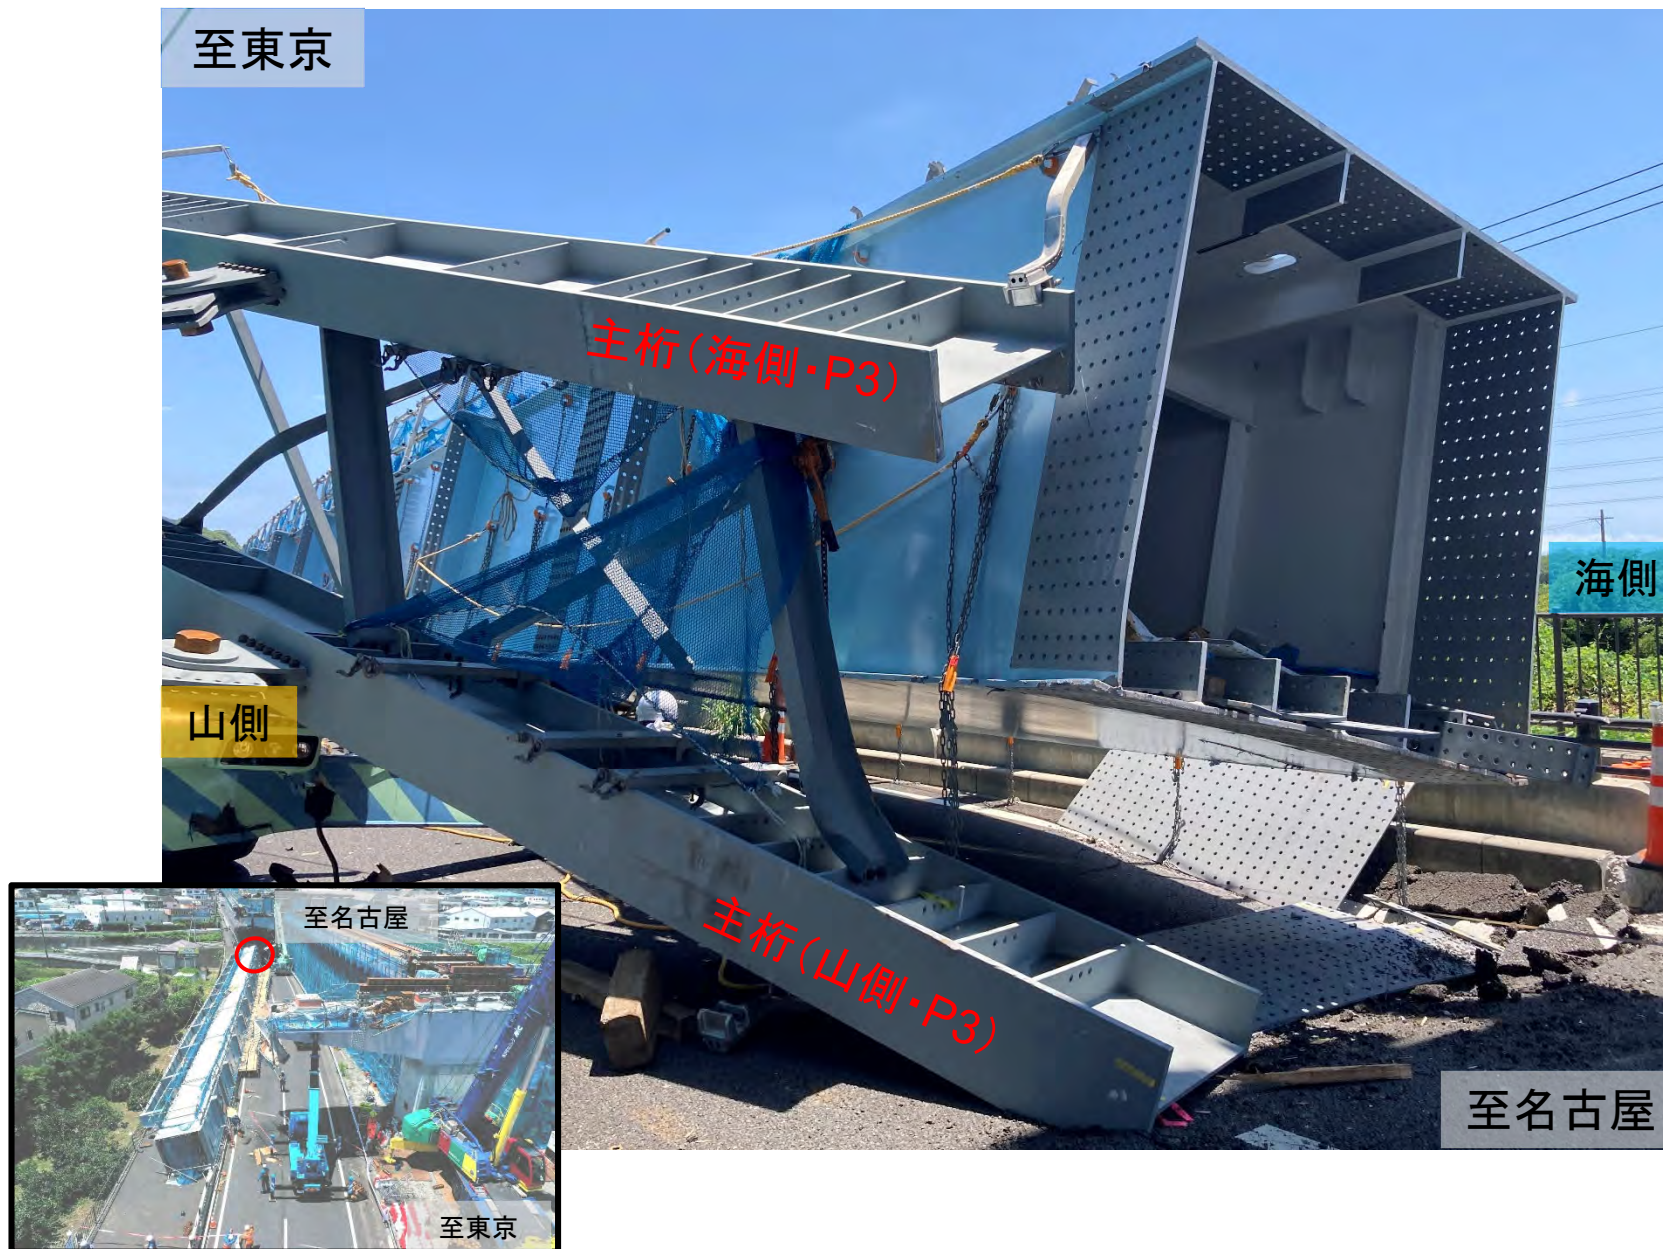
○ セッティングビームが回転して落下している

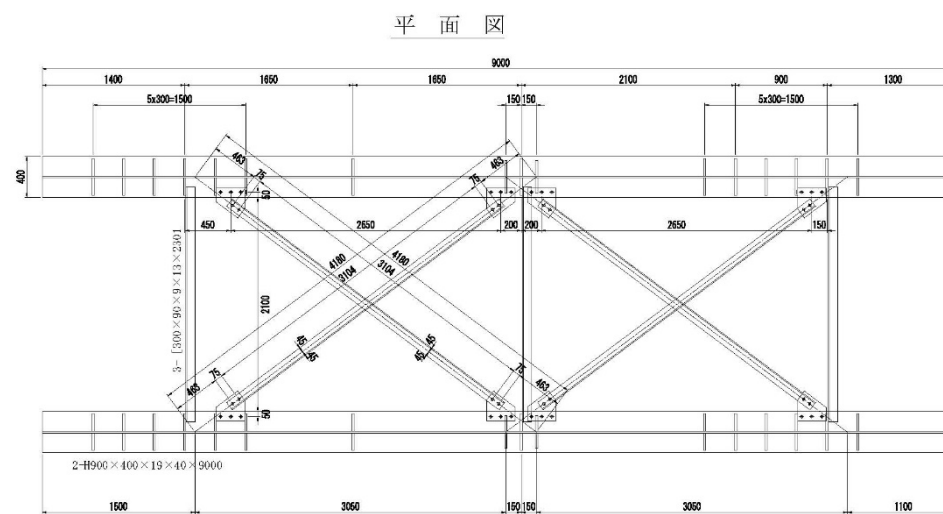
○ 落下したセッティングビームの横桁接続部が一部破断、横溝が座屈している。

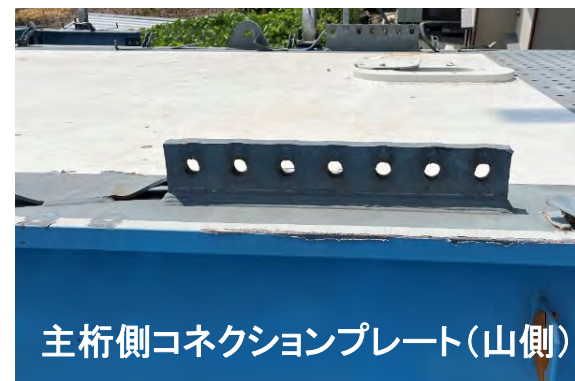
- 主桁側に取り付くコネクションプレートのボルト7本×2主桁すべてがない
- すべてのボルト孔が塑性変形(楕円)していることが確認できる

| 箇所 | 確認内容 | 現地調査結果 | 推定される挙動 | 今後の調査の観点 |
|---|---|---|---|---|
| P4橋脚付近 | セッティングビームの損傷状況 | ○主桁側のコンネクションプレートのボルト孔が塑性変形している<br>○主桁側のコンネクションプレートのボルトが全て破断している | | |

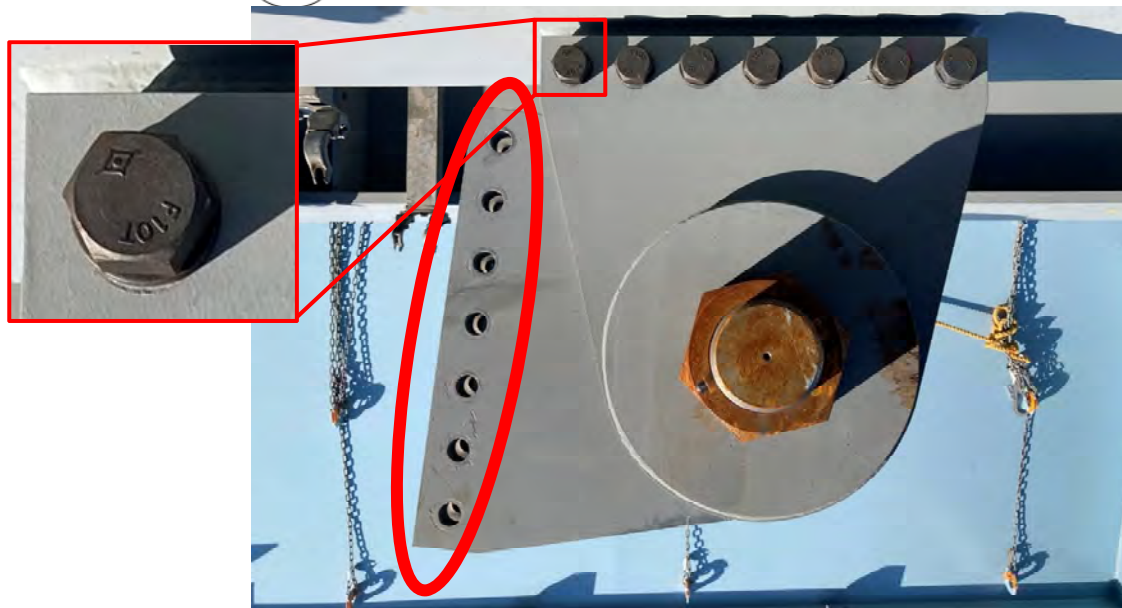
- 主桁側の取付金具のボルトは7本全て無くなっている(海側・山側)
- 刻印からボルトはF10Tを使用していることがわかる

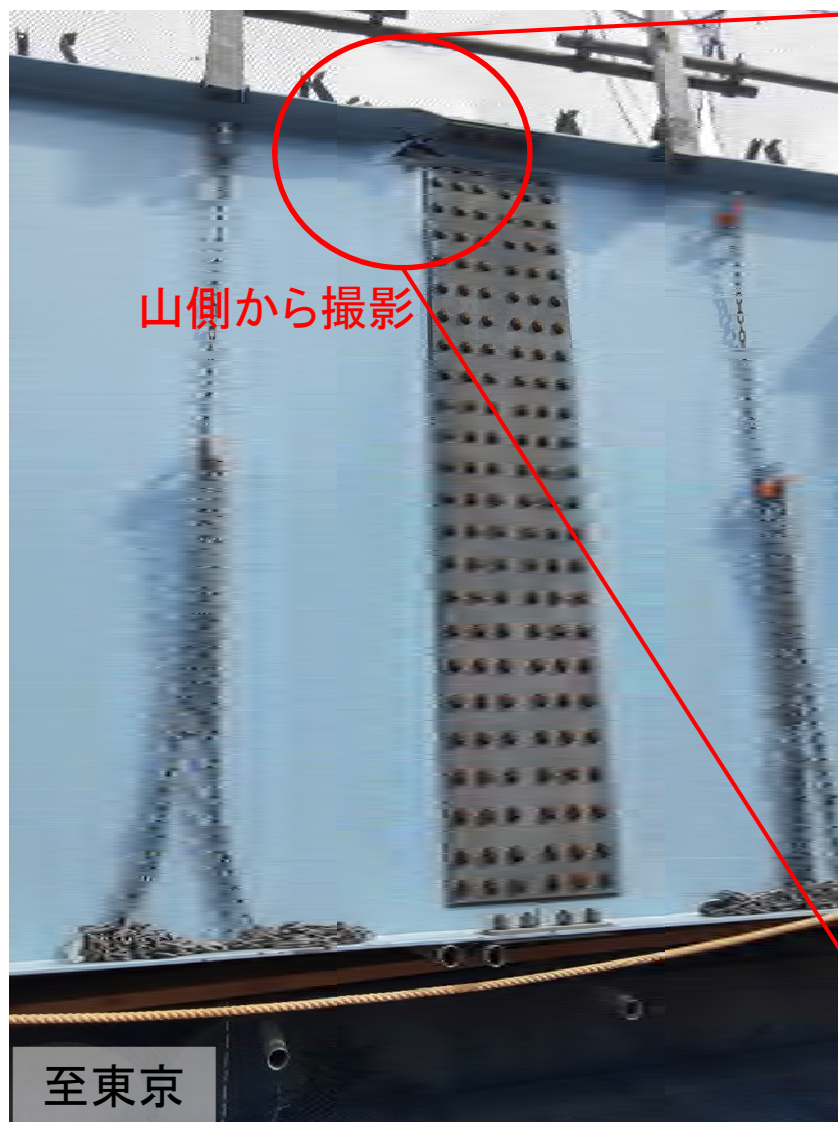
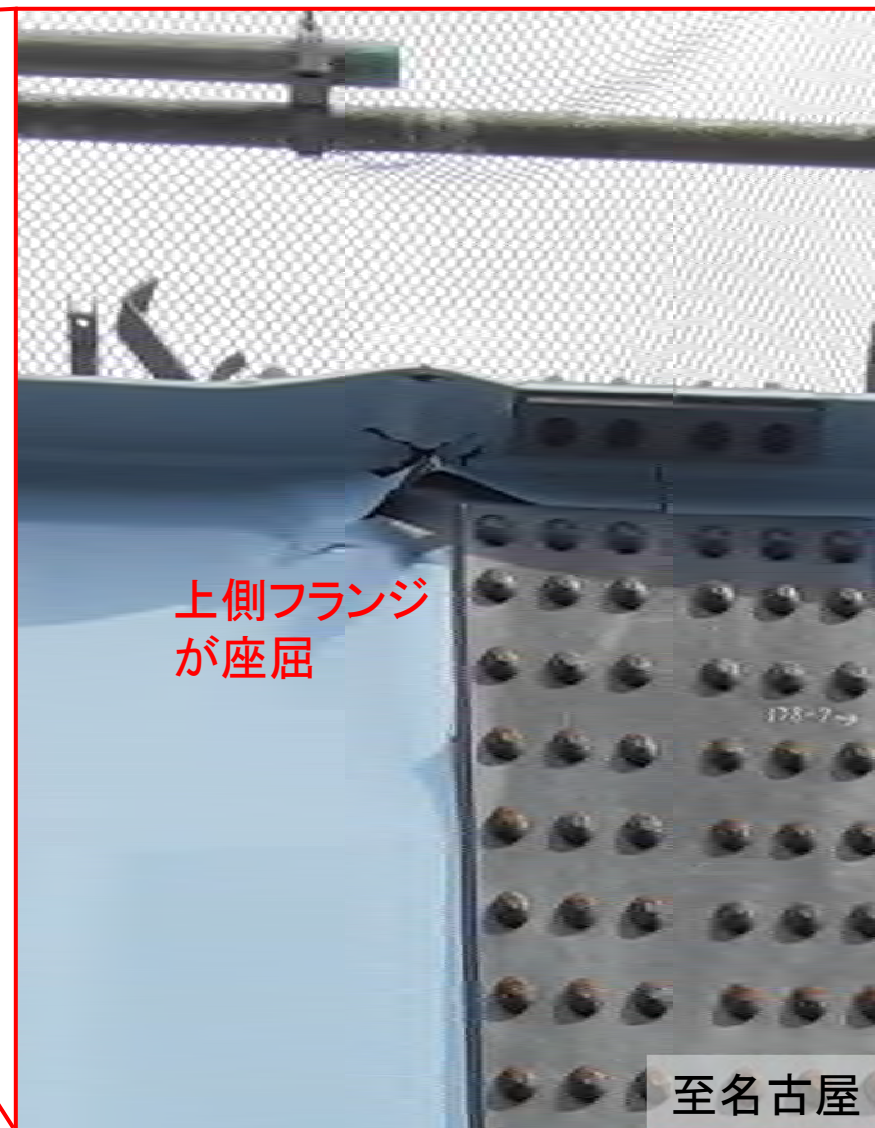
○ P3側から3ブロック目の上フランジが座屈している。

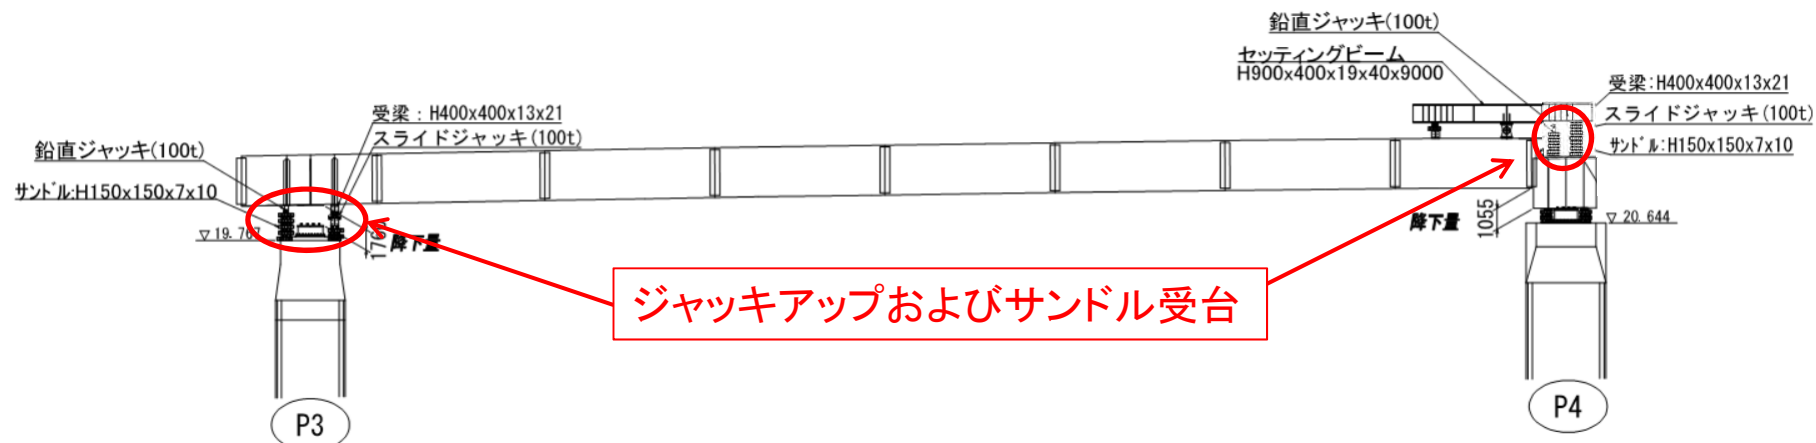
- P3側の主桁底面には、サンドルを設置していた周辺に傷がある
- P4側のセッティングビーム底面に降下作業時のジャッキアップ跡がある
