## 国道1号清水立体尾羽第2高架橋事故調査委員会(第3回)

## ブリーフィング時配布資料

令和5年9月12日

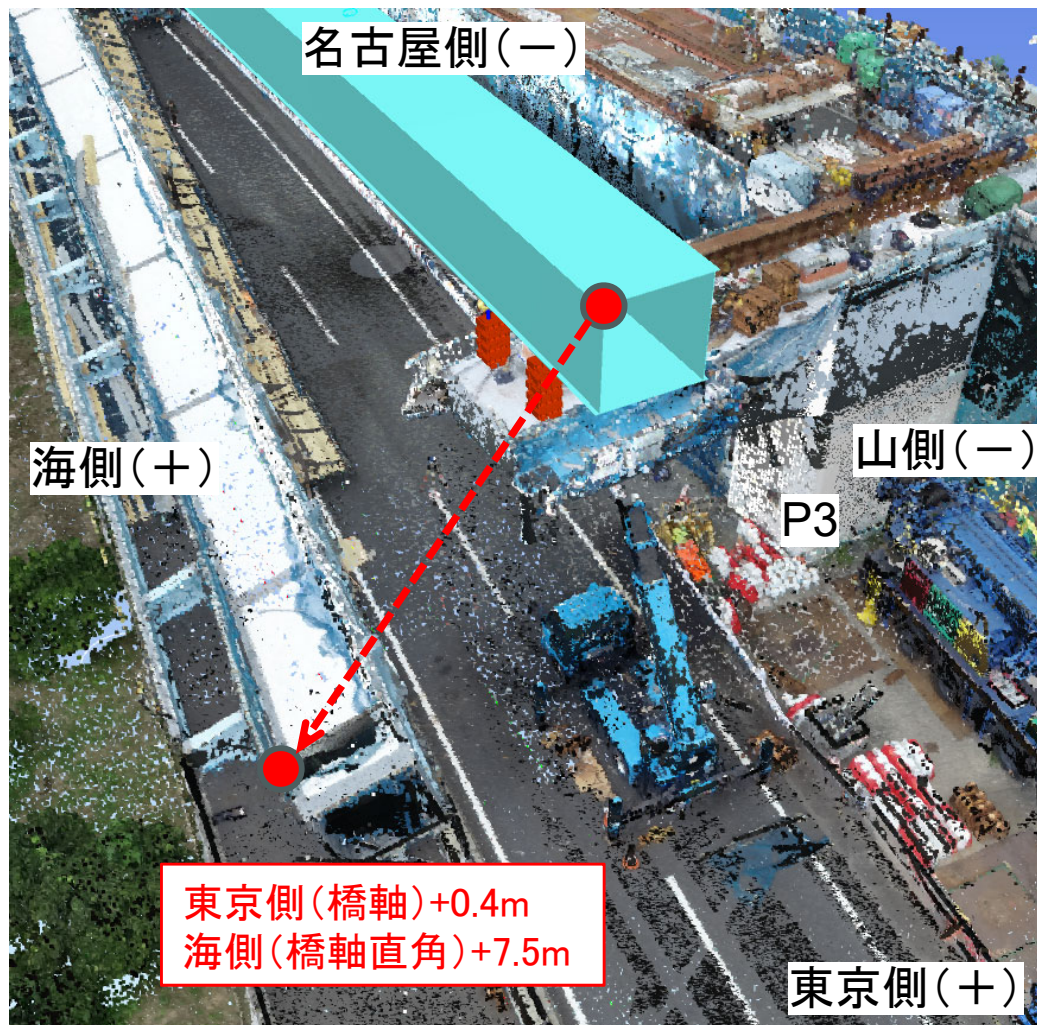
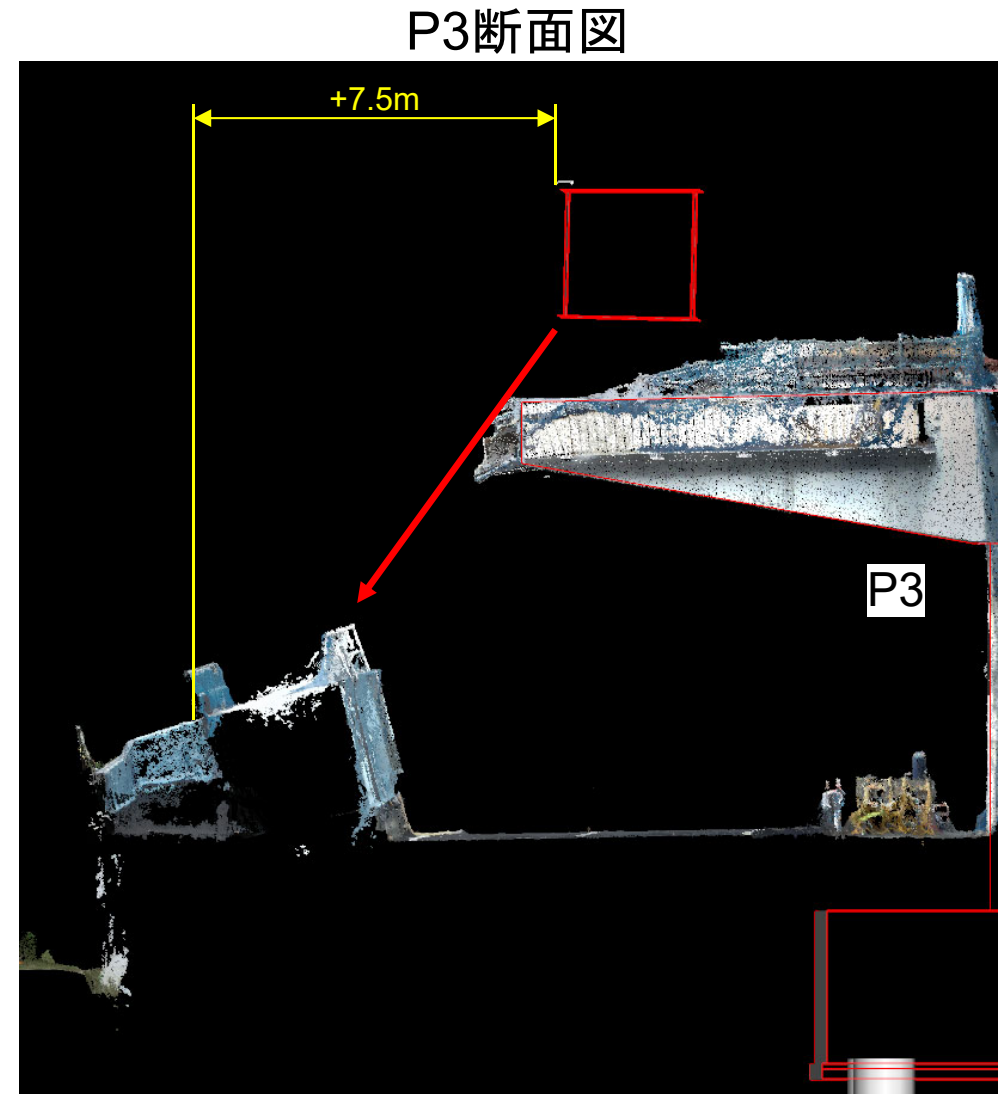
# 橋桁落下位置（P3橋脚付近）

○ P3橋脚付近の橋桁は、東京側(橋軸)+0.4m、海側(直角)+7.5mの位置に落下

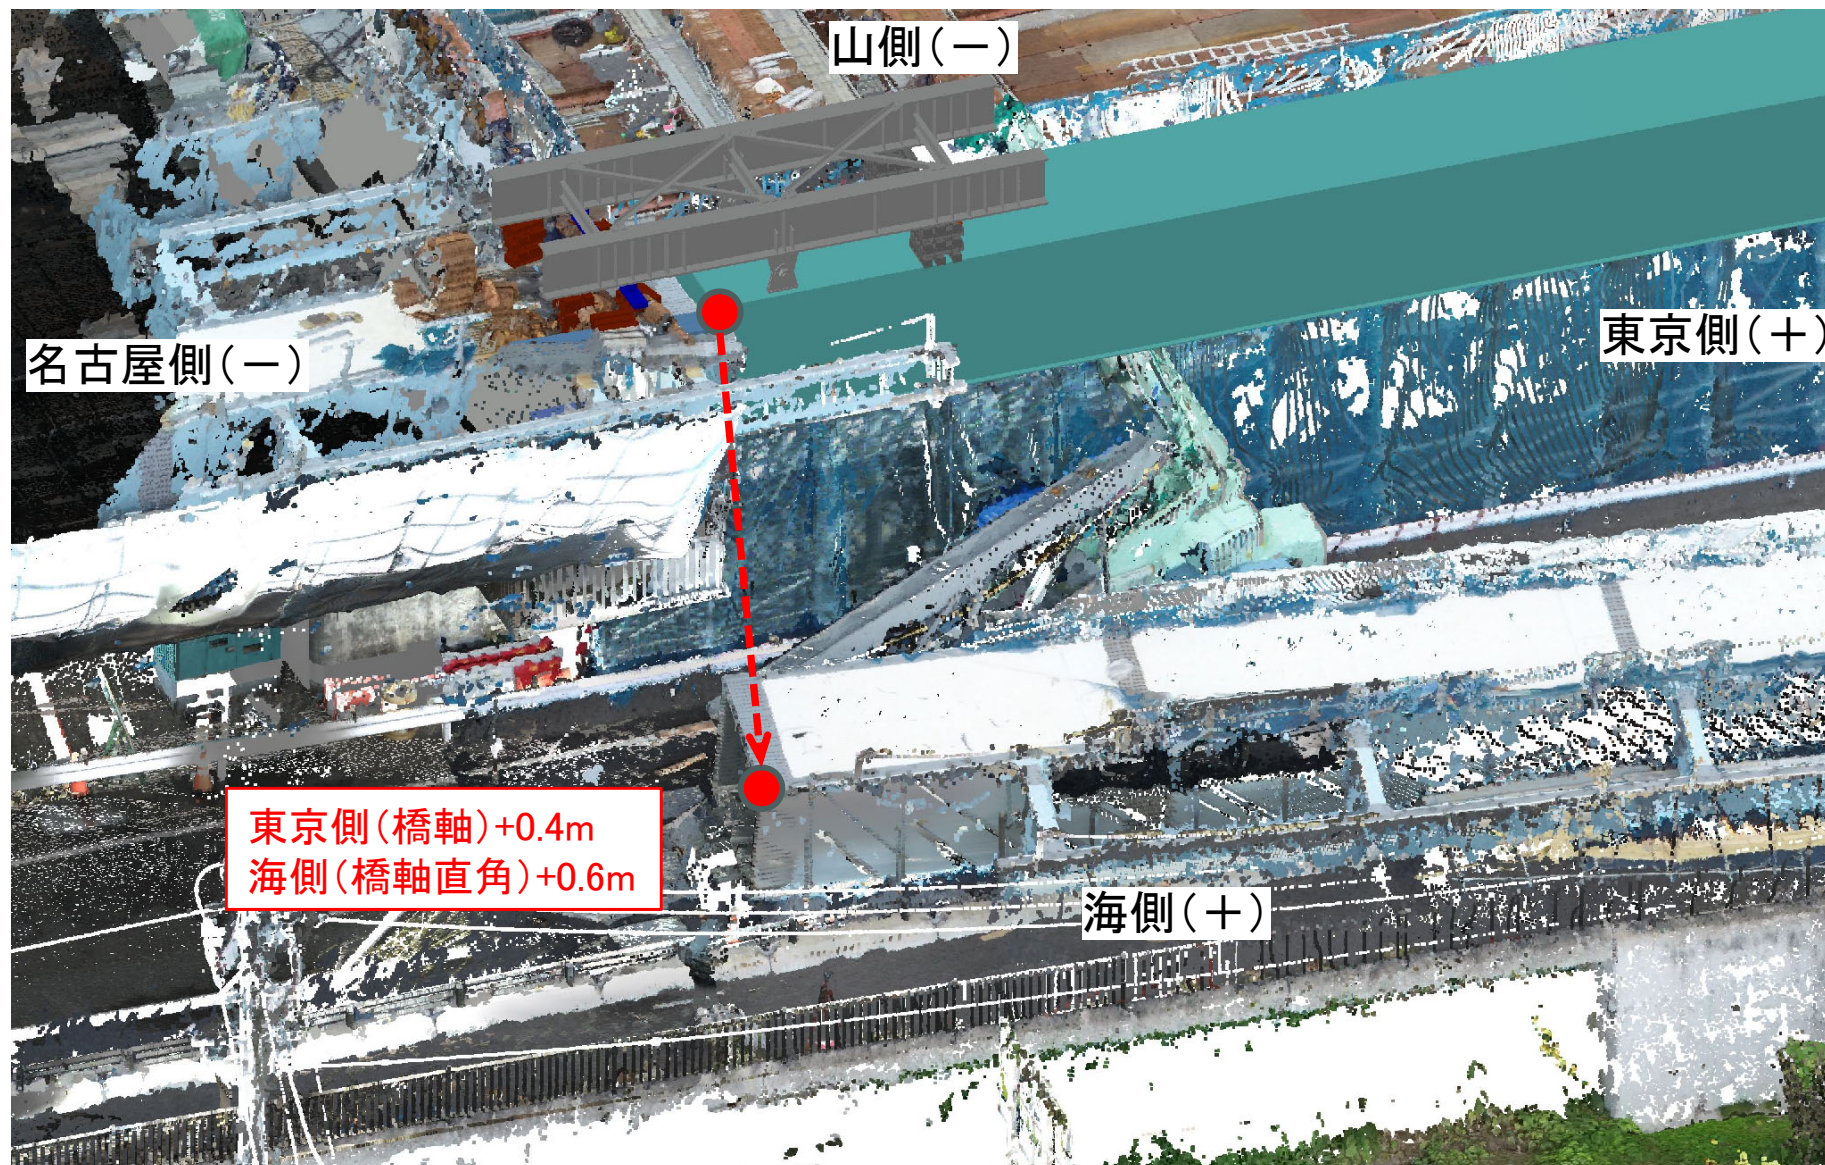
# 橋桁落下位置（P4橋脚付近）

○ P4橋脚付近の橋桁は、東京側(橋軸) +0.4m、海側(直角) +0.6mの位置に落下

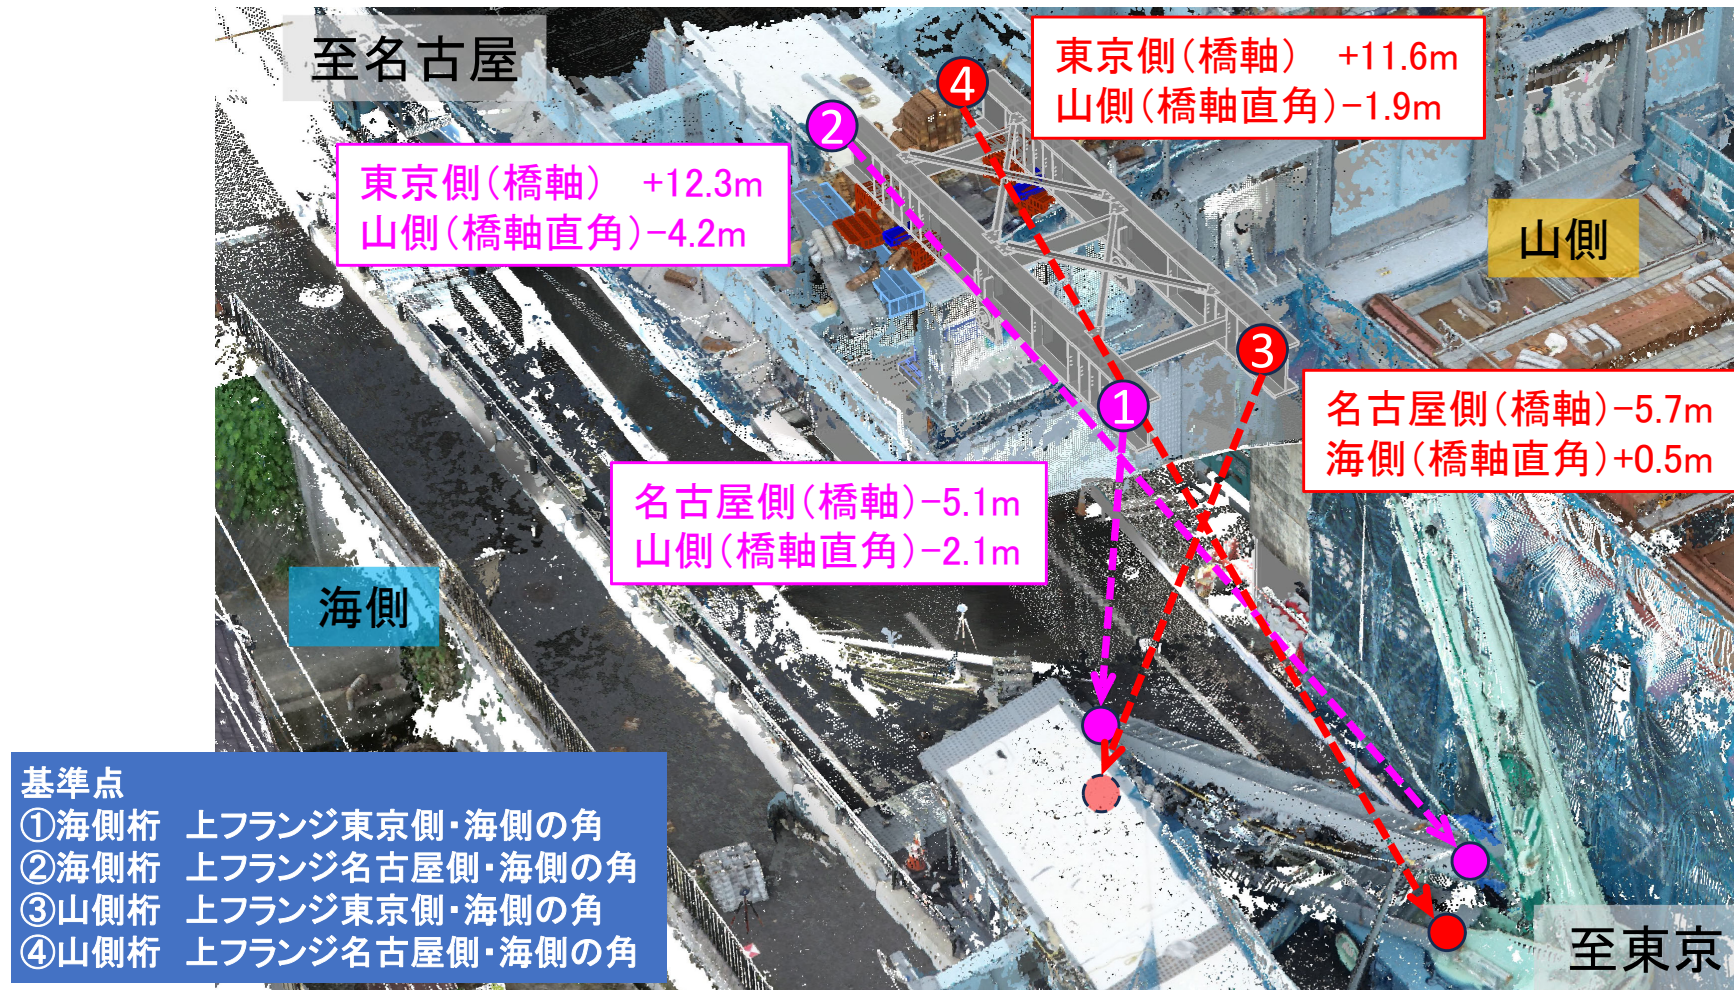
# セッティングビーム落下位置

○ セッティングビームは、以下の位置に落下

- ① 海側P3側端部…名古屋側(橋軸)-5.1m、 山側(直角)-2.1m
- ② 海側P4側端部…東京側(橋軸) +12.3m、 山側(直角)-4.2m
- ③ 山側P3側端部…名古屋側(橋軸)-5.7m、 海側(直角)+0.5m
- ④ 山側P4側端部…東京側(橋軸) +11.6m、 山側(直角)-1.9m
- (中心部(平均))…東京側(橋軸) +3.3m、 山側(直角)-1.9m)

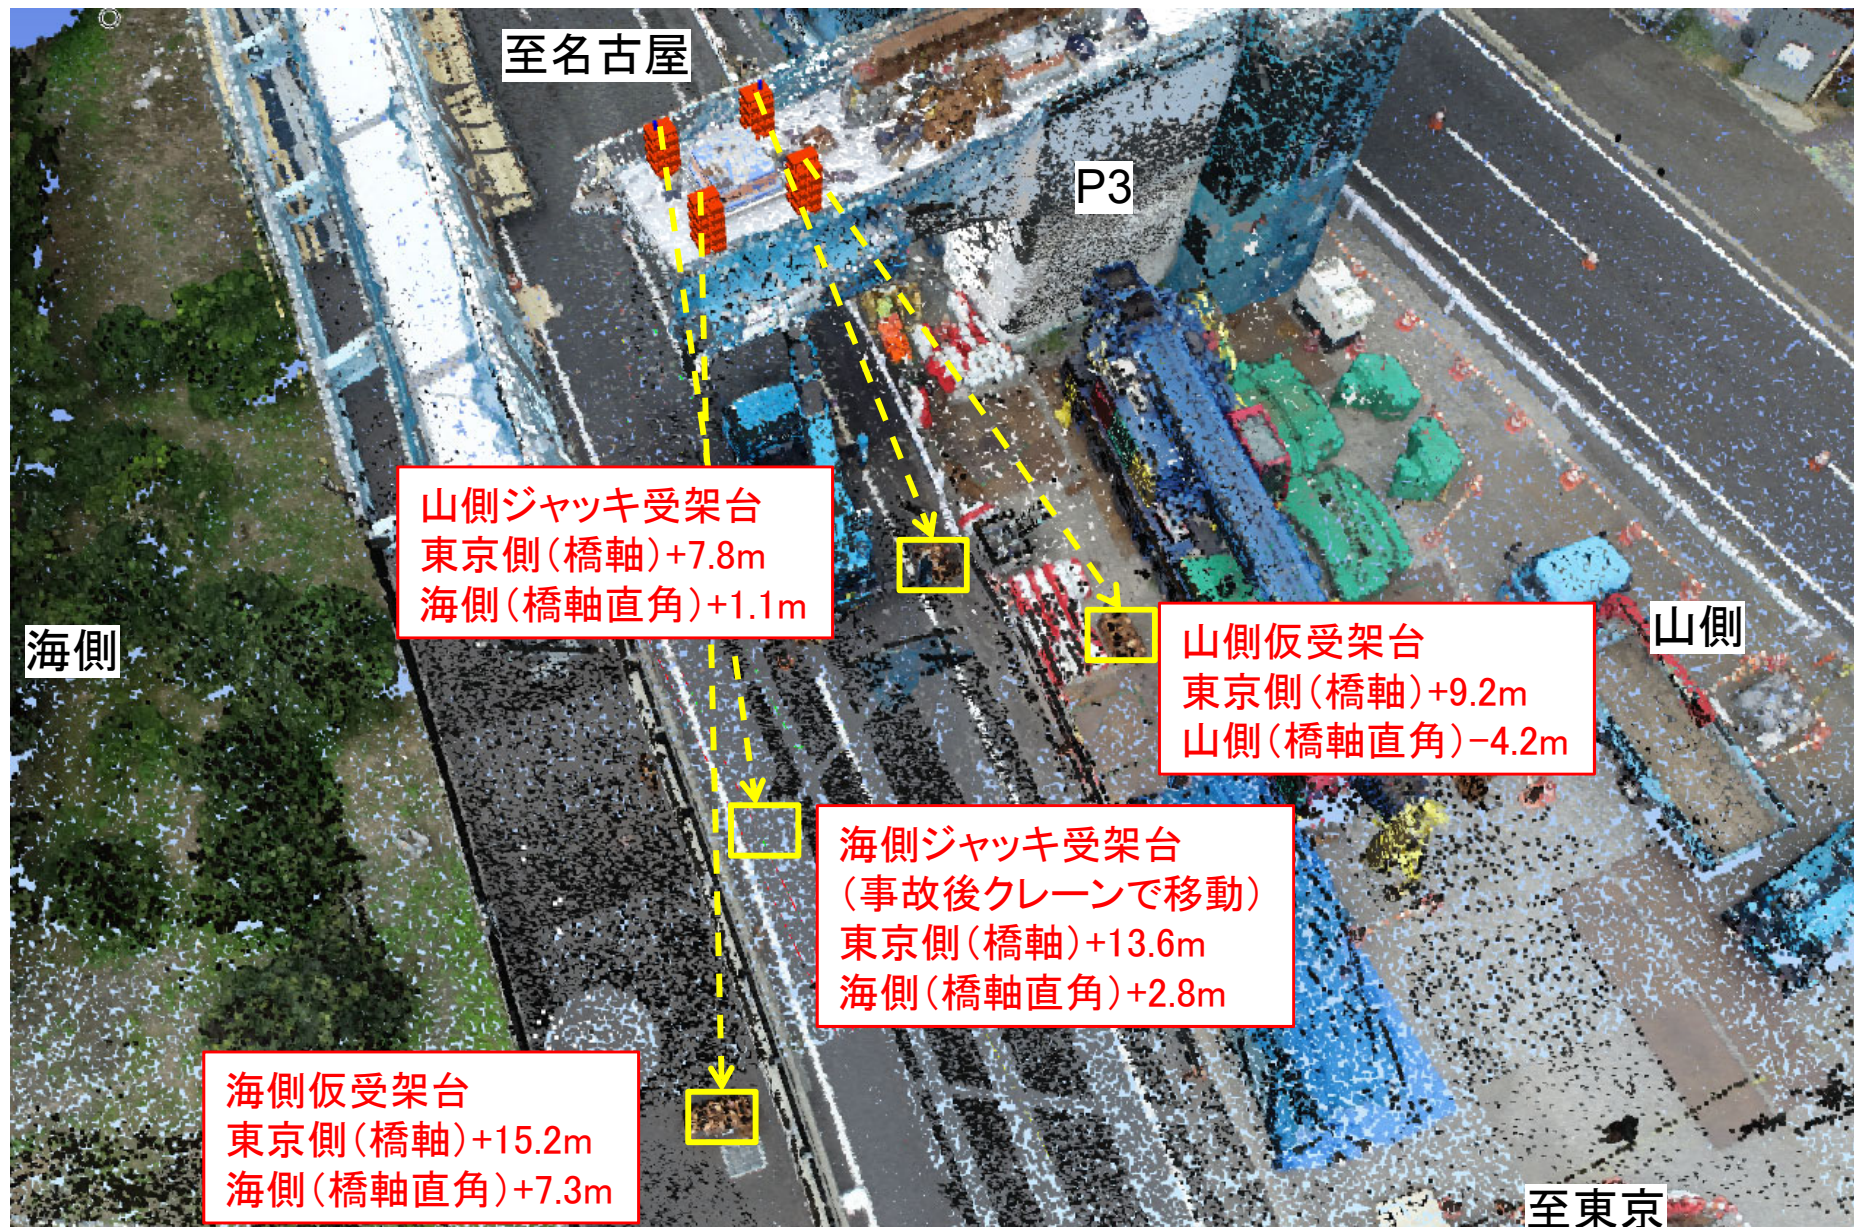
# 資機材飛散位置 (P3橋脚付近)

- P3橋脚上の架台は、全て東京側に落下
- 海側仮受架台は、東京側+15.2m(橋軸)、海側+7.3m(橋軸直角方向)の位置に落下

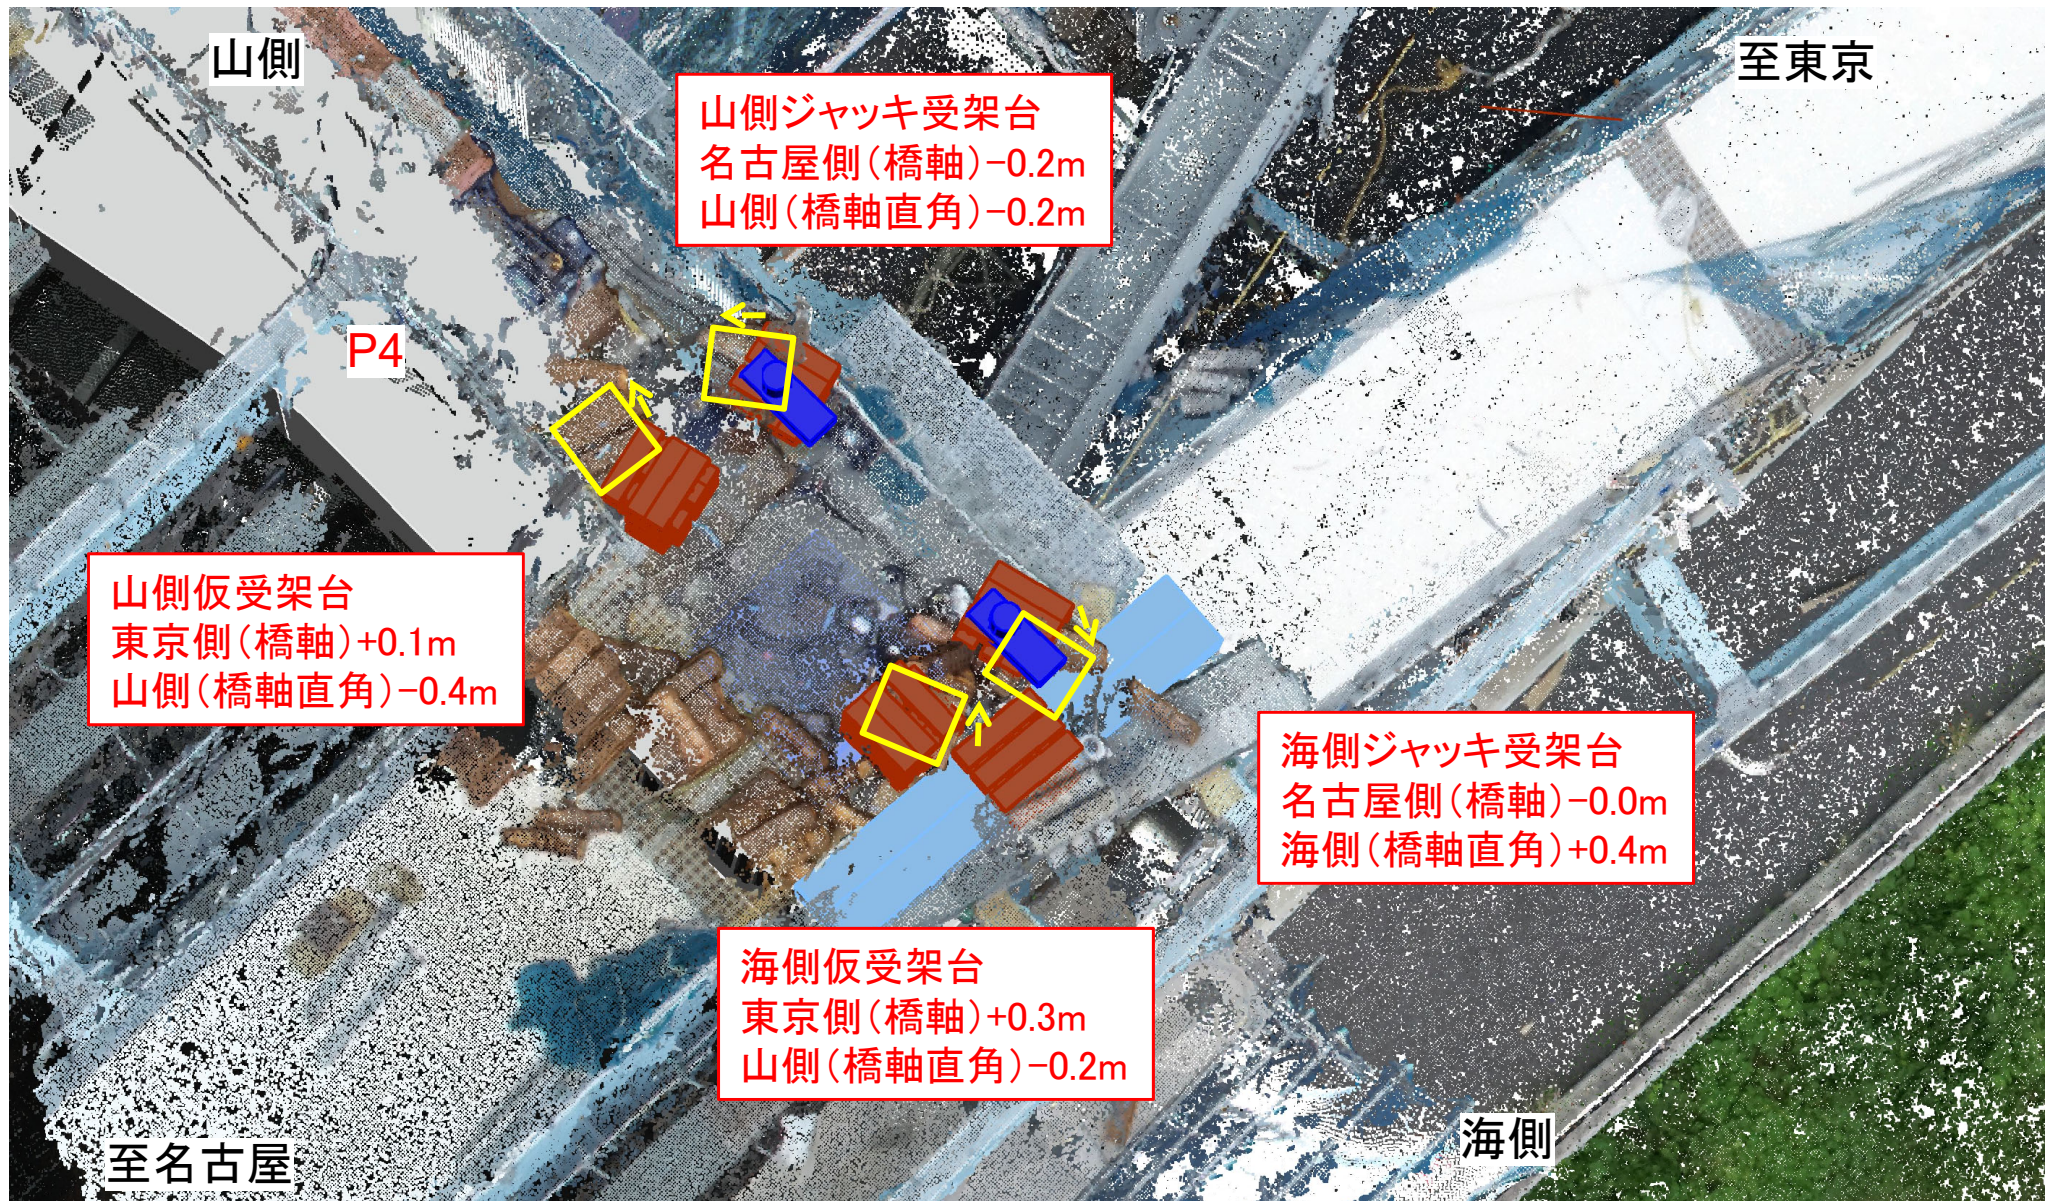
# 資機材飛散位置 (P4橋脚付近)

○ P4橋脚上のサンドル(架台)は、大きく飛散しておらず、P4橋脚橋座面上に留まっている

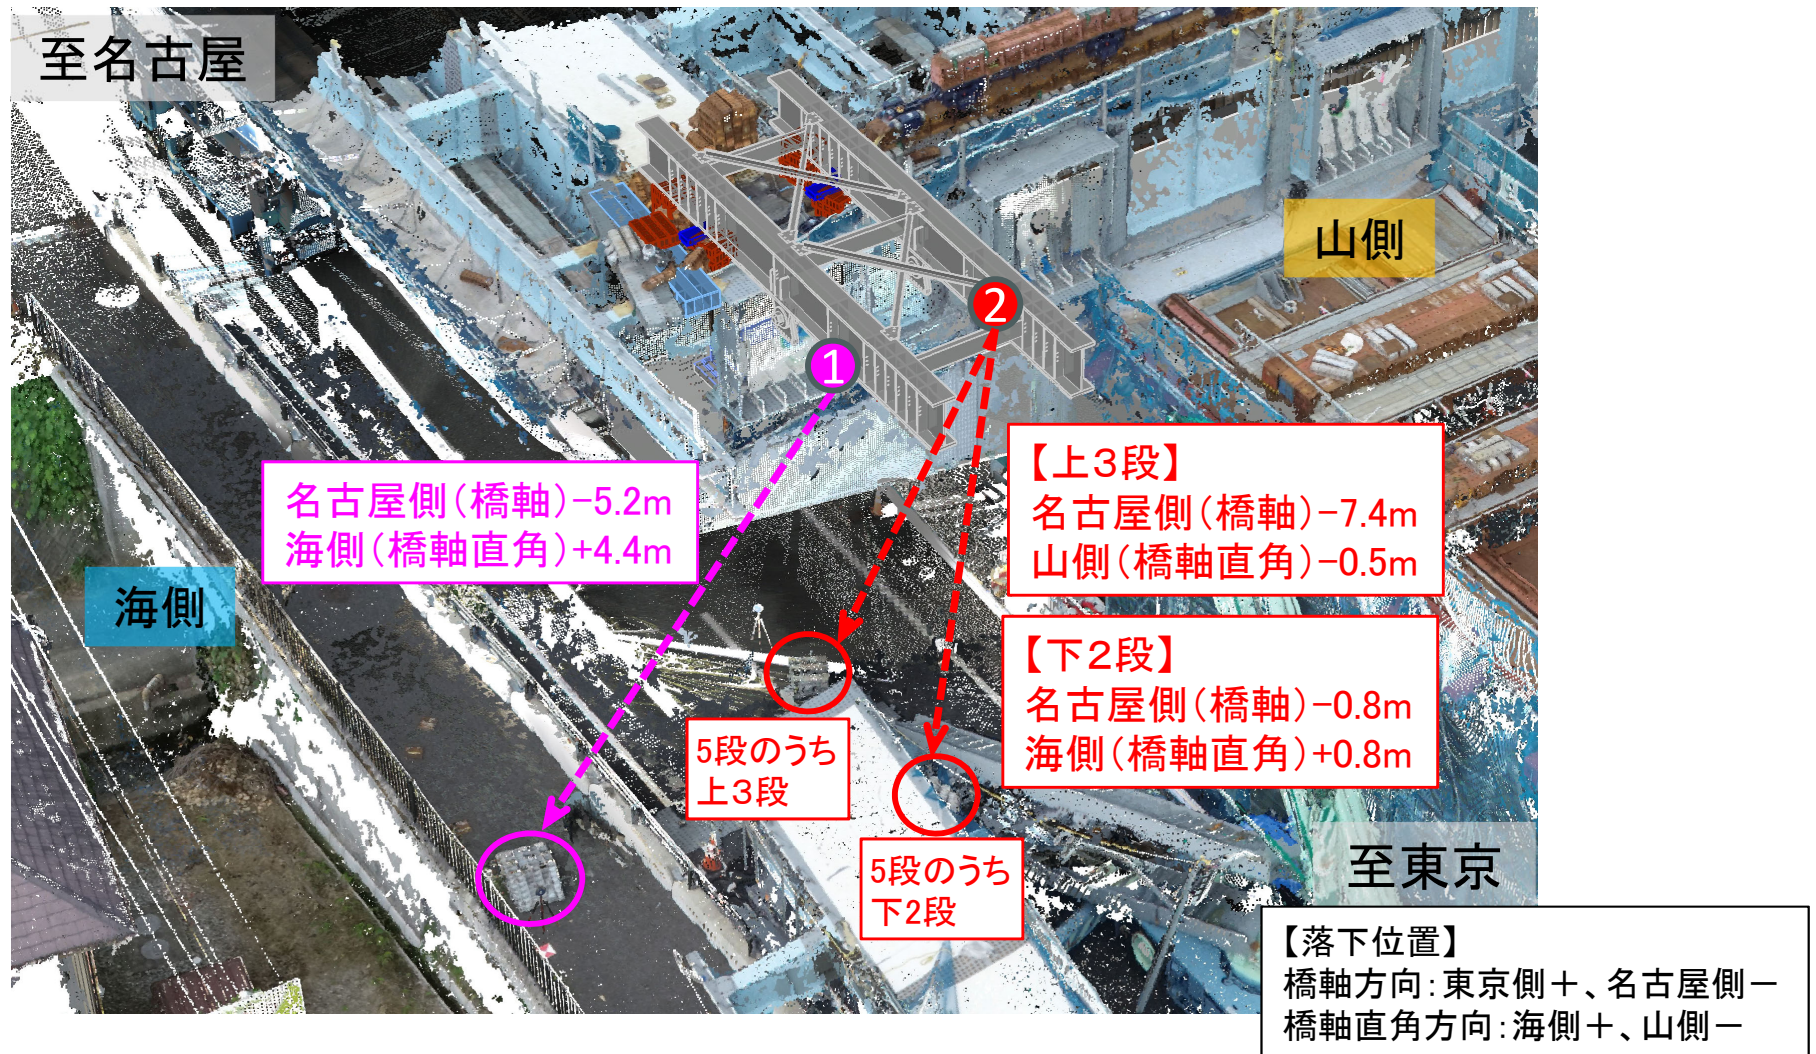
# 資機材飛散位置 (P4橋脚付近)

○ セッティングビーム圧縮点架台は、以下の位置に落下

- ① 海側架台…名古屋側(橋軸)-5.2m、海側(直角)+4.4m
- ② 山側架台(上3段)…名古屋側(橋軸)-7.4m、山側(直角)-0.5m
- ② 山側架台(下2段)…名古屋側(橋軸)-0.8m、海側(直角)+0.8m

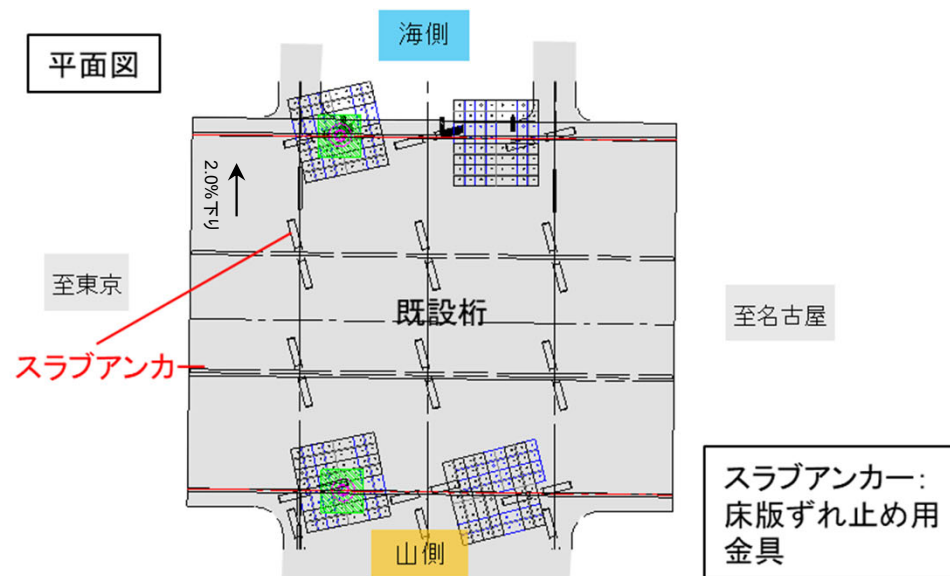
# 当日の作業状況等 現地再現結果(P4橋脚架台配置)

- 既設桁上のスラブアンカーを避けるために斜めに架台が配置されていた。
- 既設桁と架台、架台と調整装置は固定されていない。
- サンドル材同士はボルトで固定されていた。

注) P4既設桁上には、山側から海側に向かって2.0%の下り勾配がある。  
今回の現地再現は、平場での再現になっている。  
セッティングビームは海側に100mmずれた位置を想定している。

- 偏心傾斜荷重が作用することも想定し、堅固に固定する。
- 架台から桁を支持するにあたっては、集中荷重が作用しても桁フランジに局所変形が容易に生じないように、桁の補強を行ったり、桁を直接支持しない方法を検討する。
- 架台のサンドル同士は、サンドル相互のずれ、浮きが生じないように、ボルトで堅固に固定する。

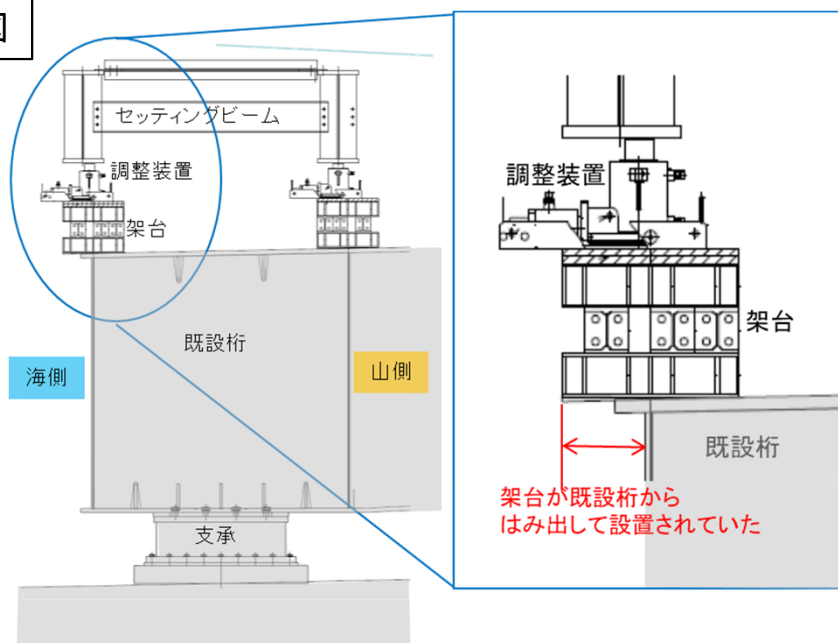
# 当日の作業状況等 現地再現結果(P4橋脚架台配置)

- 海側の架台及び調整装置は既設桁のウェブ芯とセッティングビームのウェブ芯を一致させるように配置したことから、既設桁からはみ出して設置されていた。

注) P4既設桁上には、山側から海側に向かって2.0%の下り勾配がある。

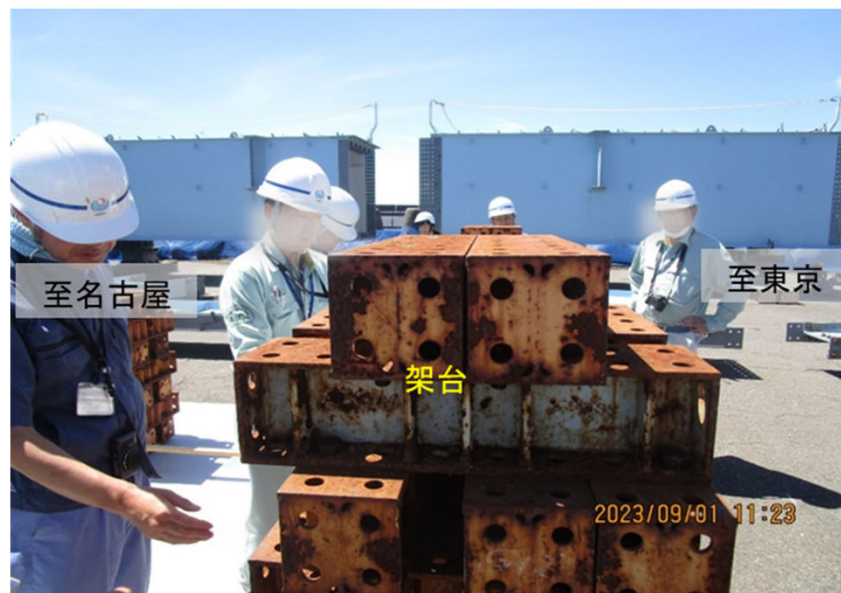
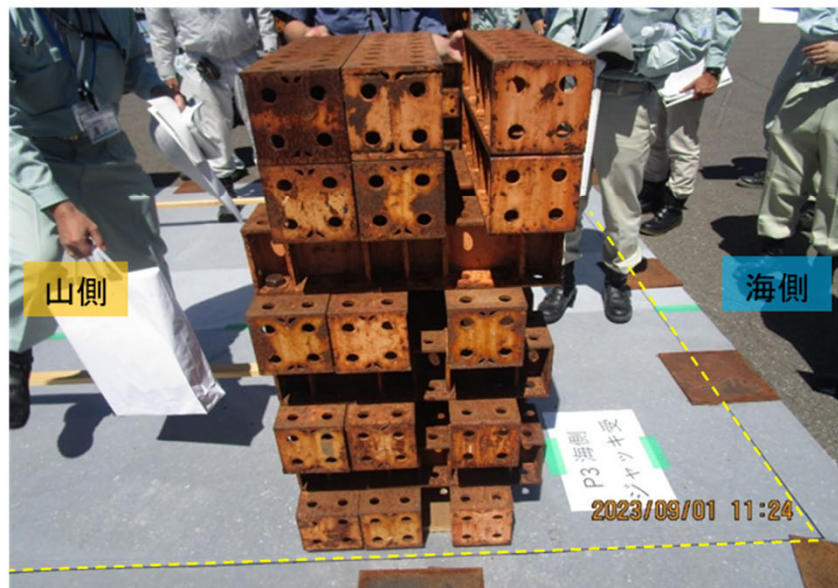
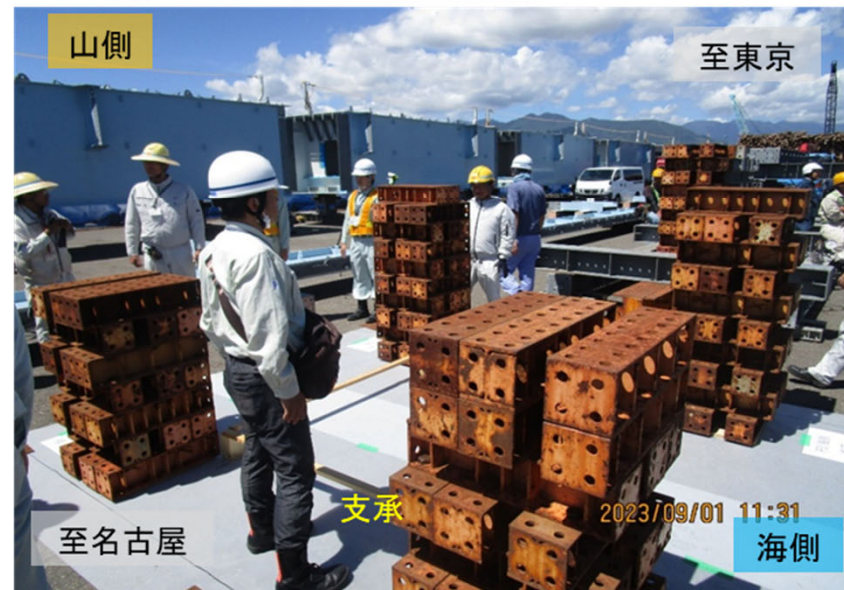
# 当日の作業状況等 現地再現結果(P3橋脚架台配置)

- P3橋脚上は2.5%の勾配はあるが、架台は水平に設置されていた。
- サンドル材同士はボルト固定されていたが、P3橋脚と架台は固定されていない。

注) P3橋脚梁上には、山側から海側に向かって2.5%の下り勾配がある。

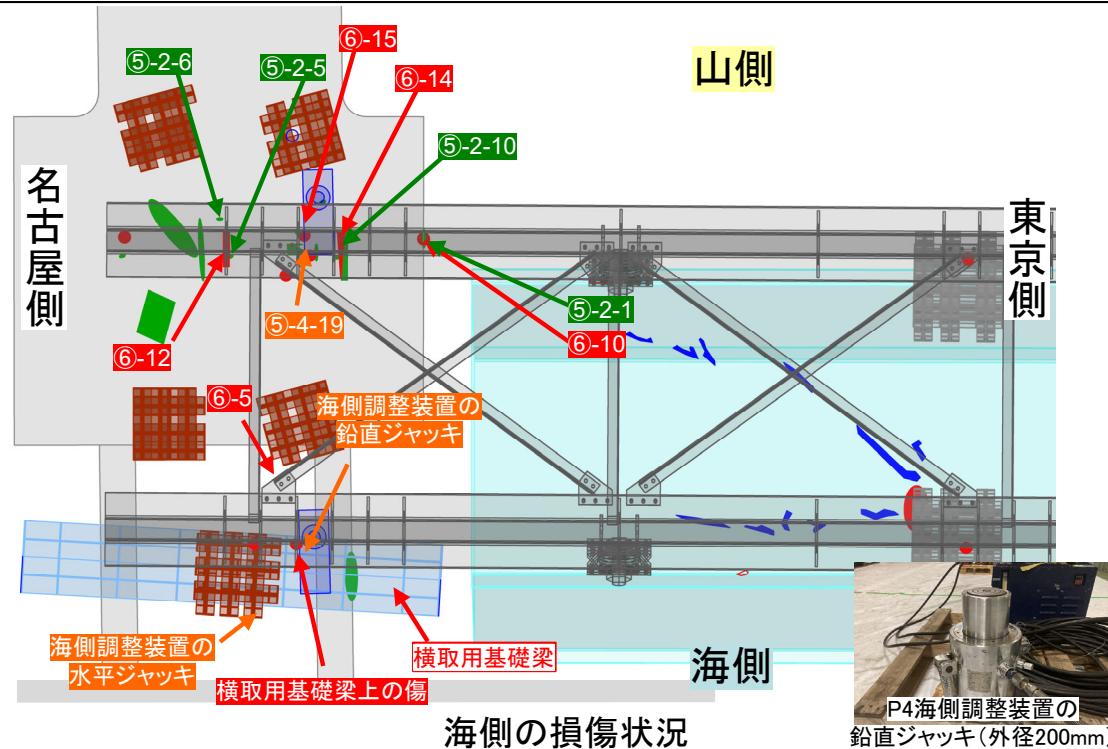
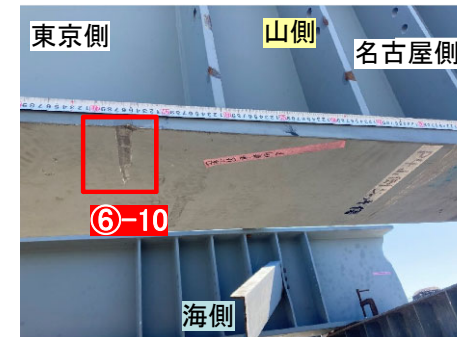
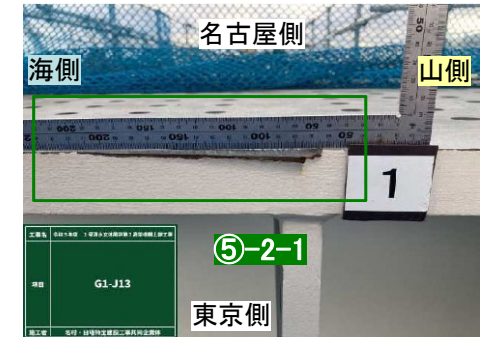
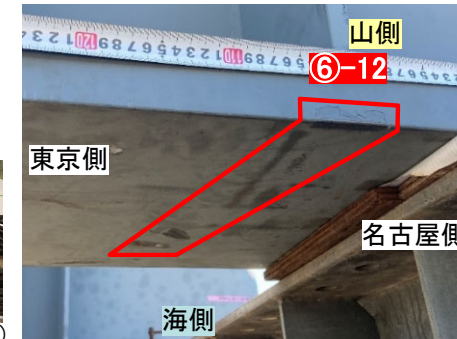
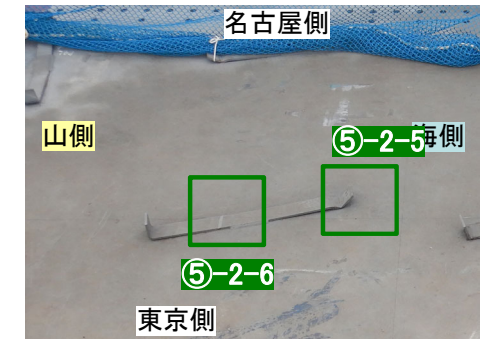
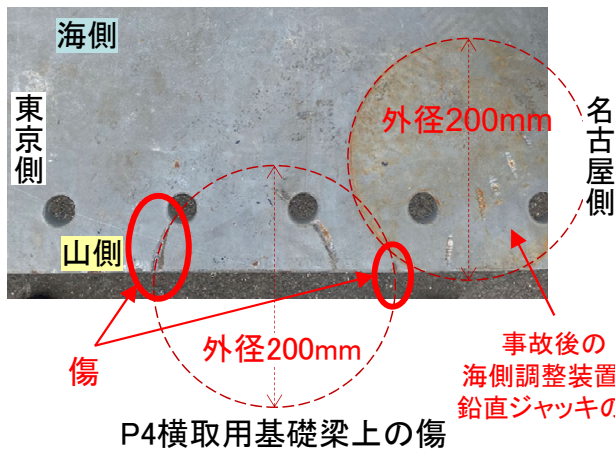
# P4側①

- ・セッティングビーム下面の傷とP4既設桁上の傷が一致している。
  - ・海側のセッティングビーム下面には、ジャッキの痕がある。
  - ・ブラケットに仮置していた横取用基礎梁上に調整装置の鉛直ジャッキの傷がある。
- ⇒セッティングビームは元の位置に対して海側の既設桁上に落下した。

山側の損傷状況

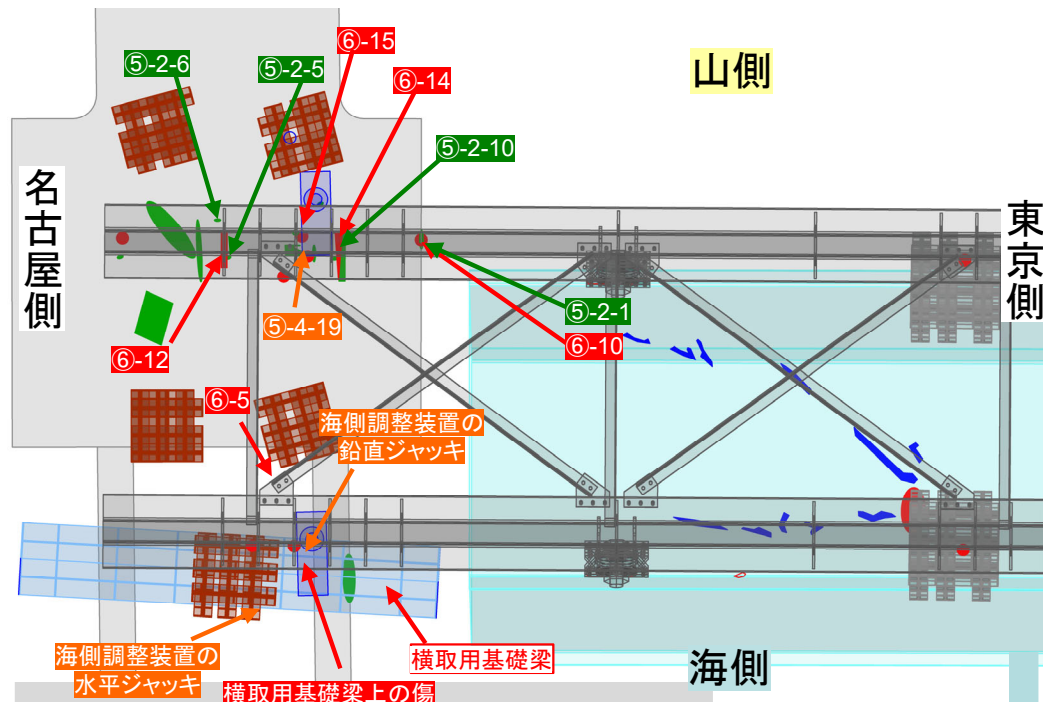
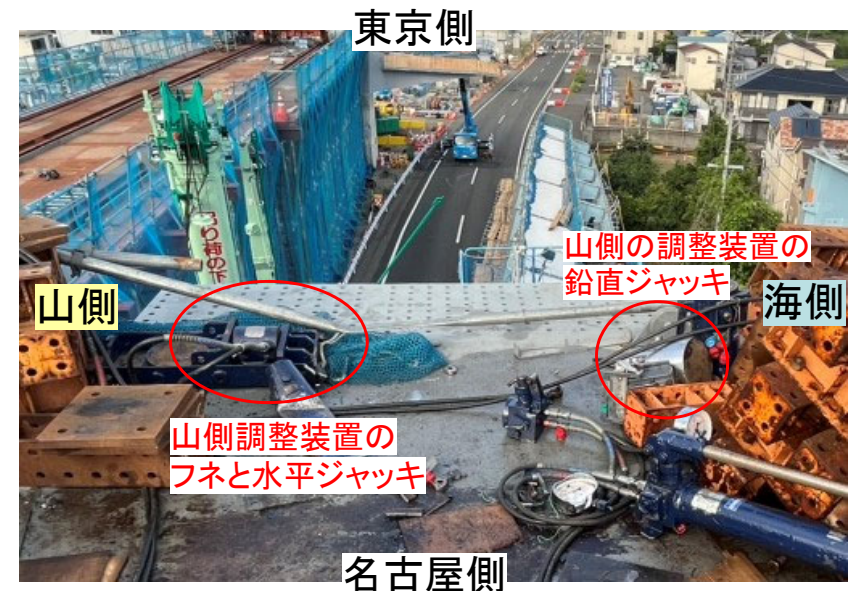
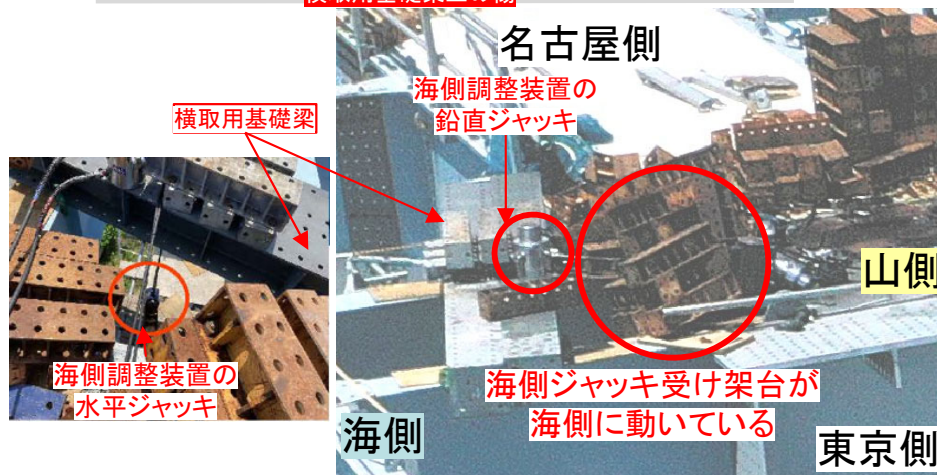
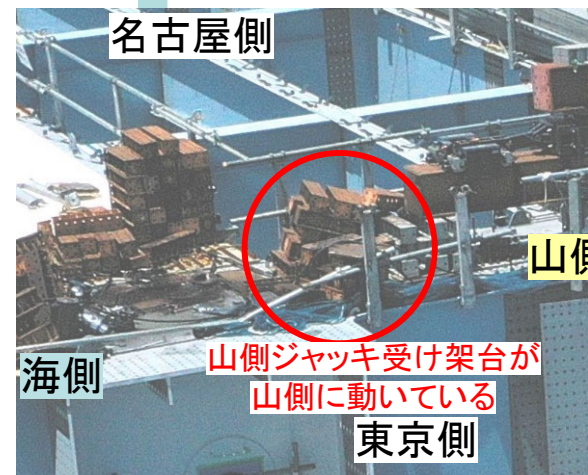
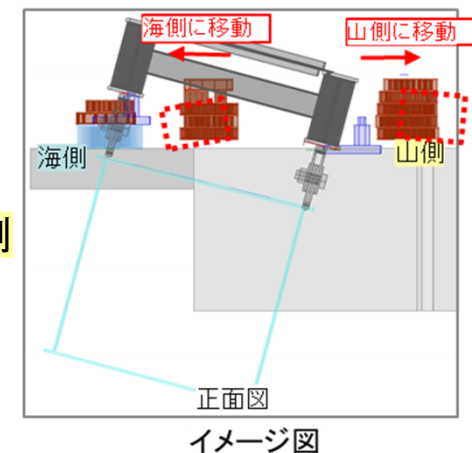
# P4側②

- ・海側のジャッキ受架台は海側に動いており、その他の架台は山側に移動している。
  - ・海側のジャッキ受架台はその他に比べて大きく損傷している。
- ⇒海側のジャッキ受架台の支持が不十分であり、異なる挙動をした可能性がある。

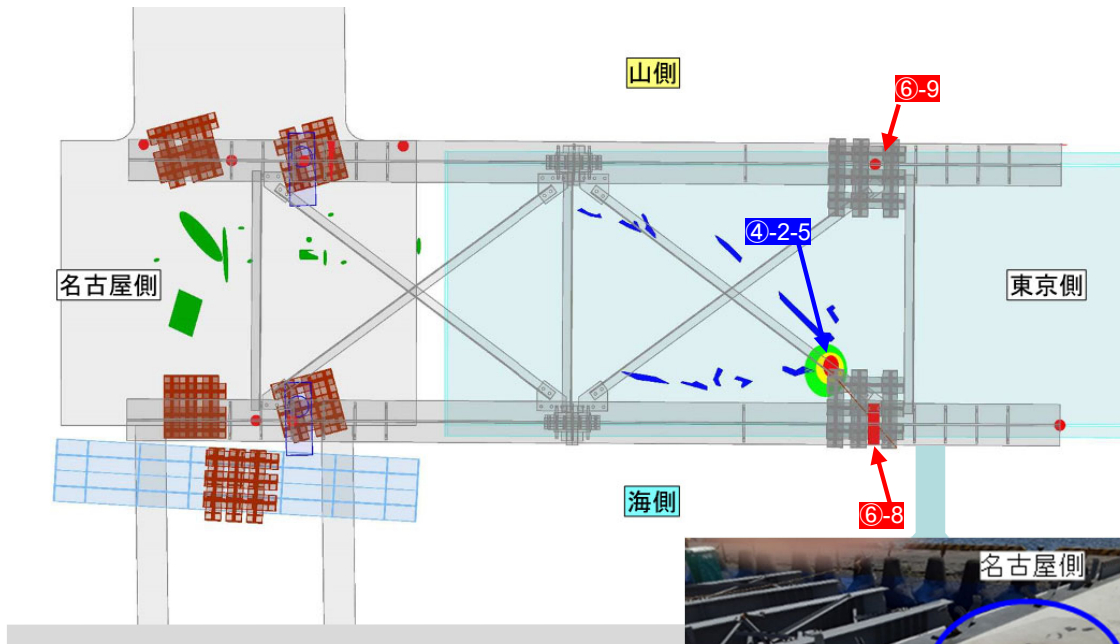
# P4側③

- ・セッティングビーム下面は圧縮点架台の接触痕がある。圧縮点架台下面には斜めの接触痕がある。
  - ・P4側の橋桁上フランジの海側セッティングビーム圧縮点架台位置が大きく凹んでいる。
- ⇒セッティングビーム圧縮点架台に大きな圧縮力が作用した。

山側セッティングビーム下面 接触痕

山側下段圧縮点架台の裏面 斜めの傷

海側セッティングビーム下面 接触痕

海側圧縮点架台の裏面 斜めの傷

②架設桁と架台並びにセッティングビームと架台は相互に固定するなど、荷重の不均等や偏心が生じたとしても架台が容易に外れないように固定すること。

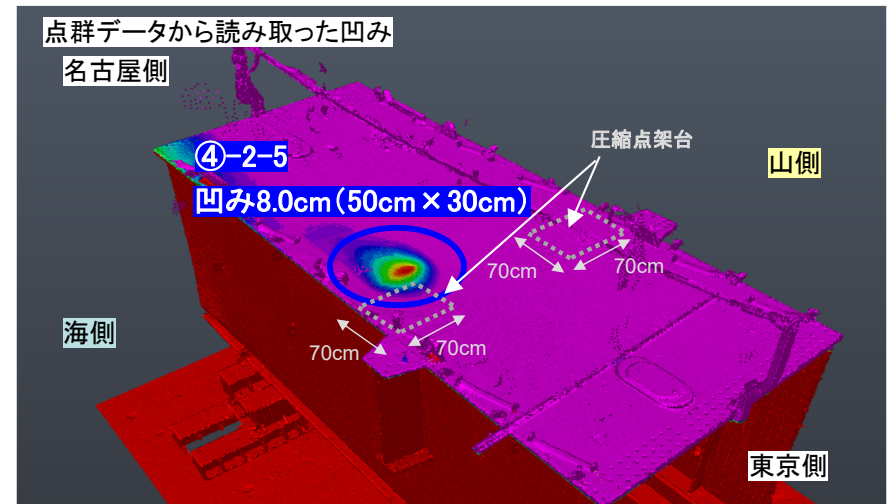
P4側状況

※海側に変形(凹み)がみられ、山側はみられない

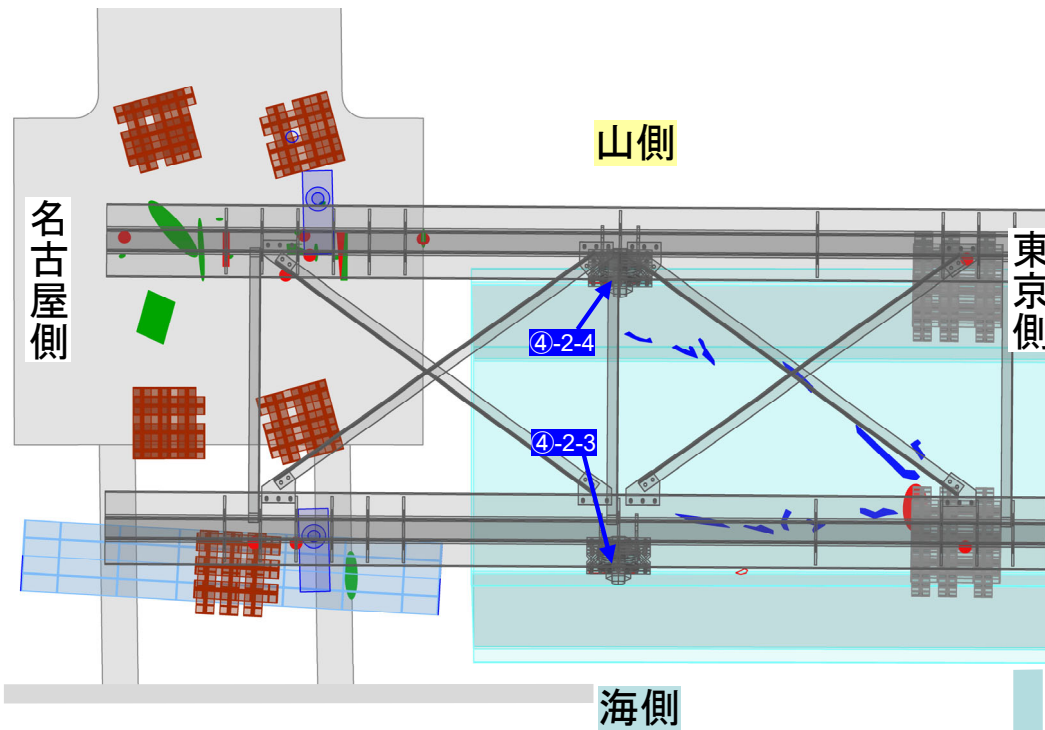
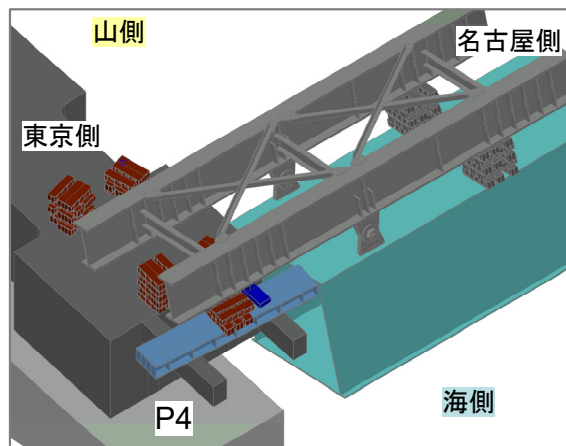
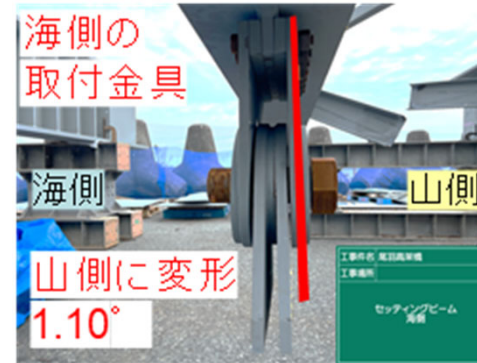
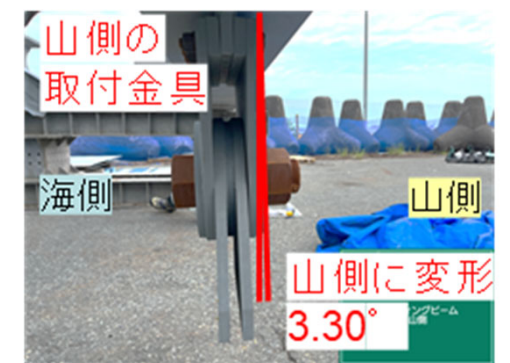
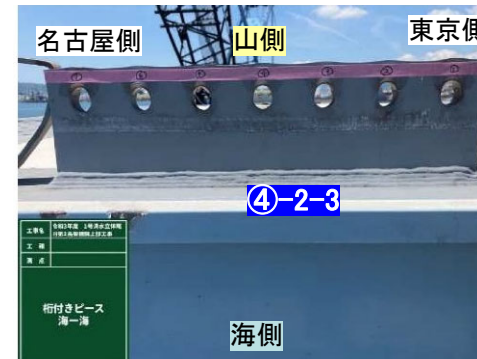
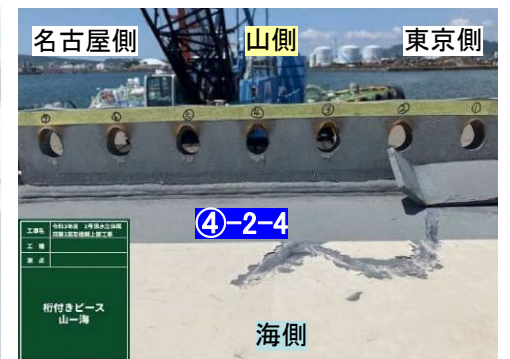
# P4側④

- ・取付金具の主桁側のボルトは全て無くなっている。取付金具は山側に変形している。
  - ・コネクションプレートのボルト孔が塑性変形している。山側のコネクションプレートが山側に変形している。
- ⇒山側に傾いた状態で、取付金具に大きな引張力が作用しボルトが破断した。

①接合方法の設計にあたっては、吊り材の様に工事の安全上に重要な部位の場合、道路橋示方書の規定に従うなど、耐荷力機構が明らかで、信頼性の明らかな接合方法を用いることを基本とする。
