## 国道1号清水立体尾羽第2高架橋事故調査委員会(第3回)

## ブリーフィング時配布資料

令和5年9月12日

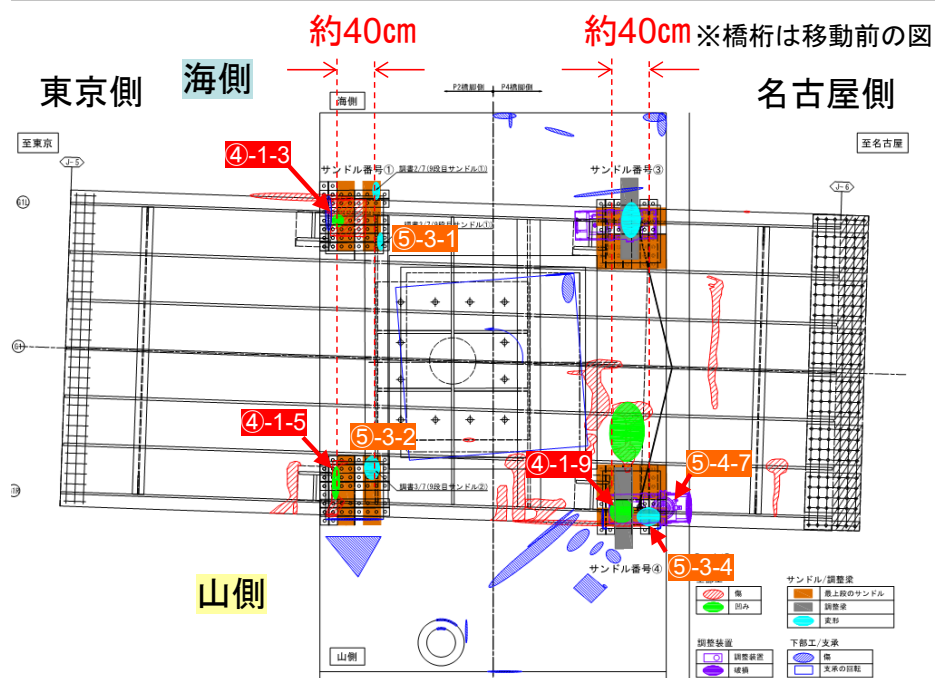
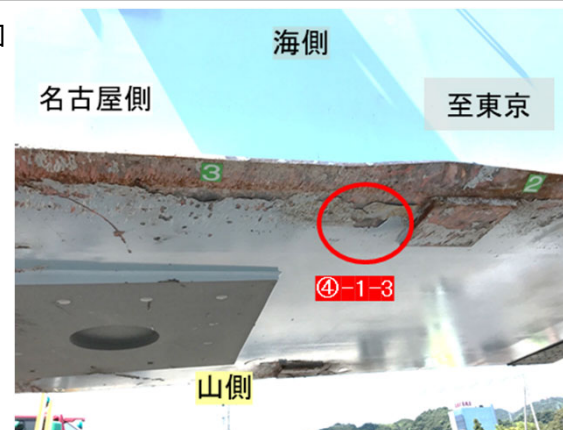
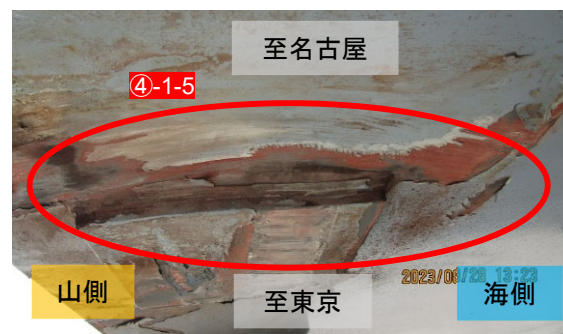
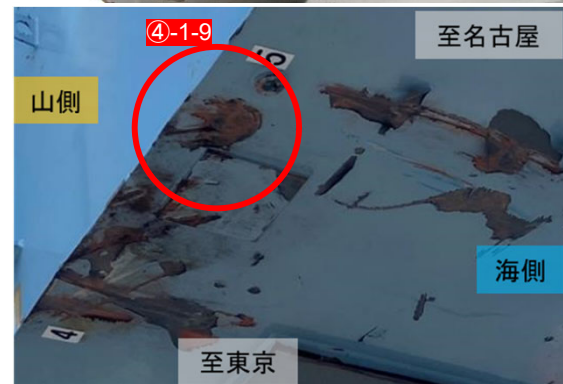
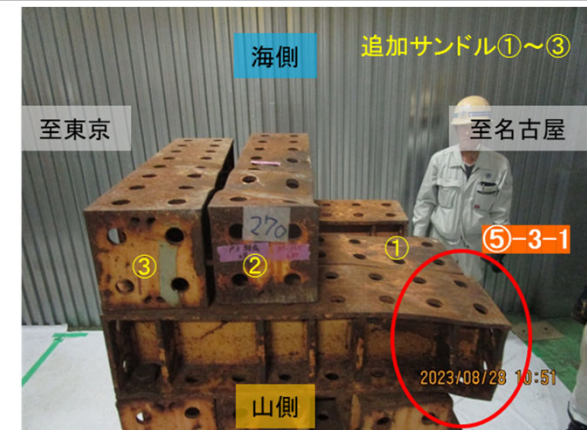
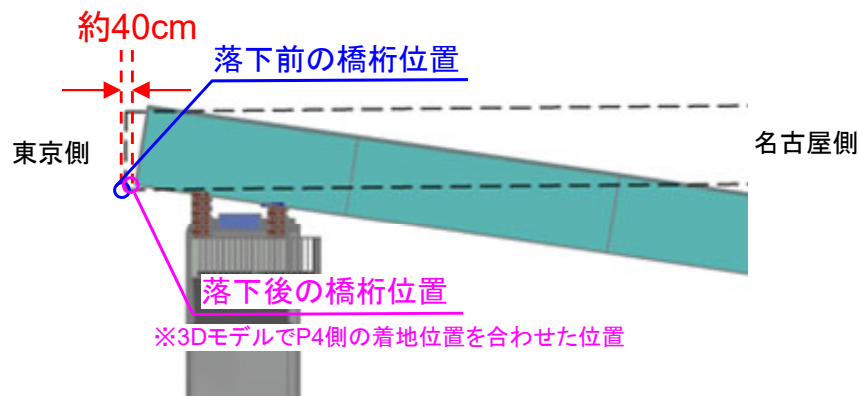
# P3側①

- ・P3側橋桁下面の損傷と仮受架台やジャッキ受架台のサンドルの凹みは、P3側橋桁下面の位置が名古屋側に約40cm移動すると概ね一致する。
- ・P4側で橋桁が地面に着地すると、P3側橋桁下面は名古屋側に約40cm移動する。
- ⇒P4側で橋桁が地面に着地したことで、橋桁の傾斜の関係からP4方向に40cm移動し、仮受架台やジャッキ受架台に落下し、大きな力が作用した。

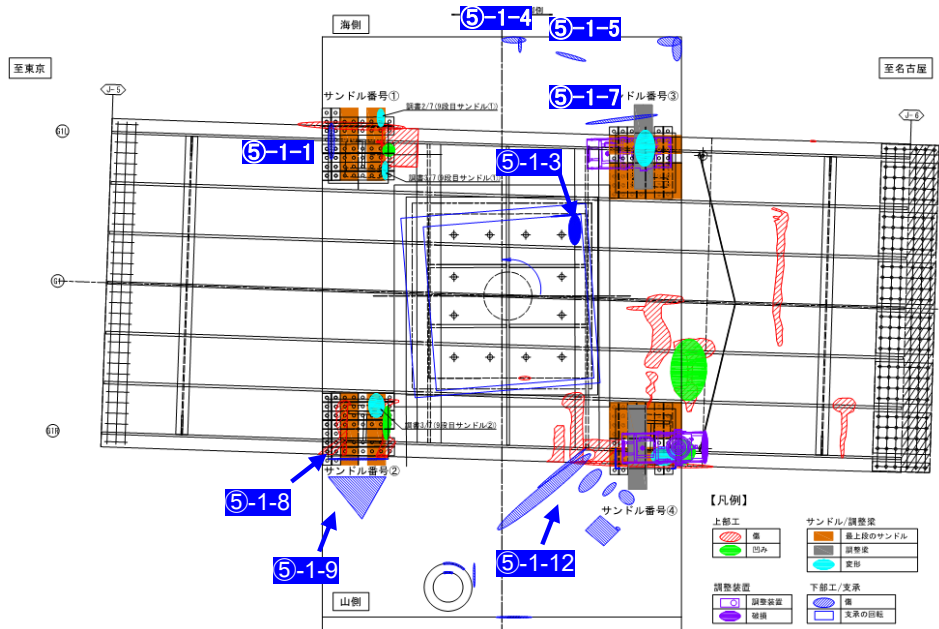
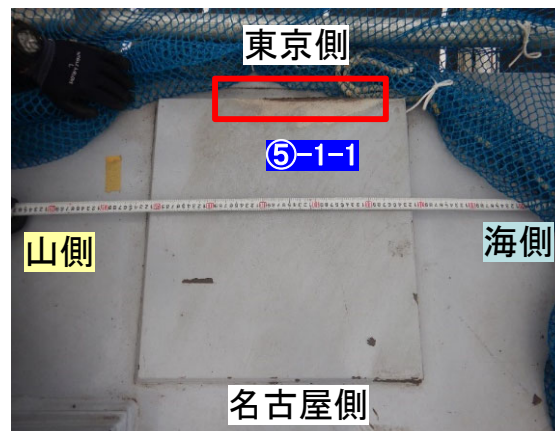
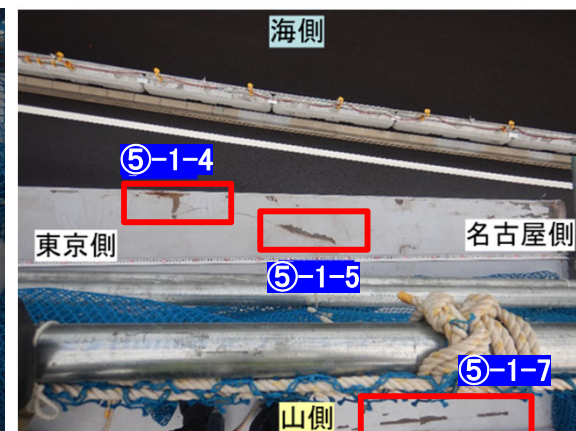
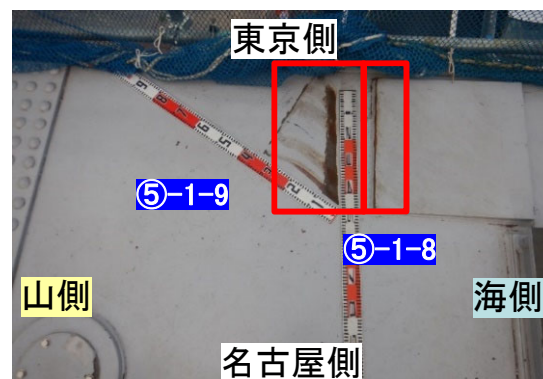
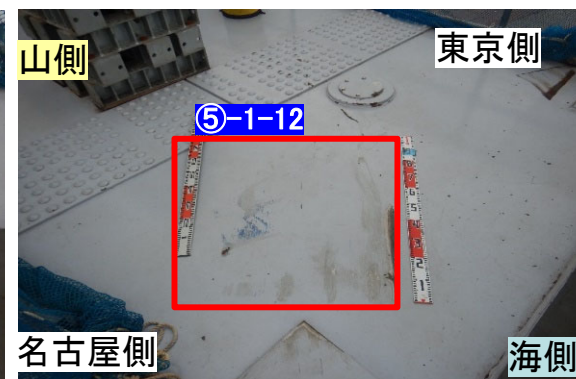
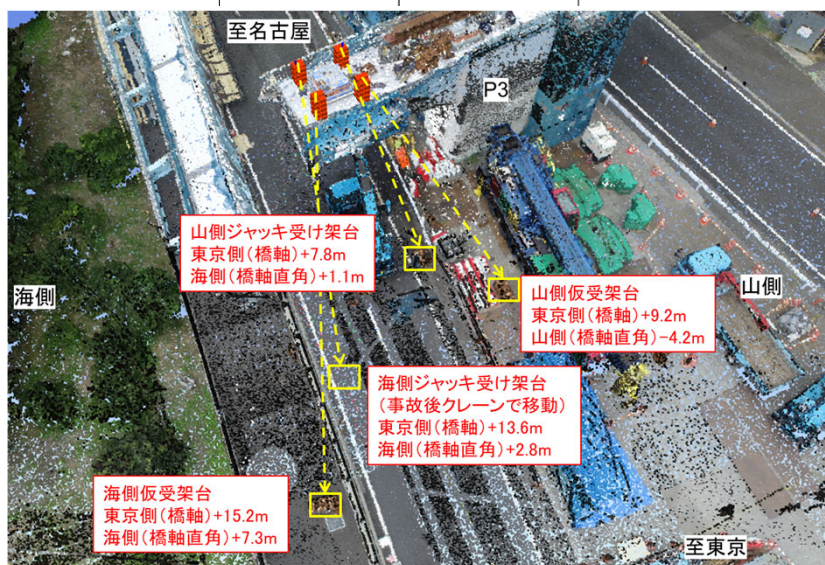
# P3側②

- ・P3下部工に仮受架台やジャッキ受架台が滑った痕がある。
- ・P3側の仮受架台やジャッキ受架台はP2側に落下している。
- ⇒仮受架台やジャッキ受架台がP2側に飛散し、橋桁が支承上に落下した。

※橋桁は名古屋側に約40cm移動後の図

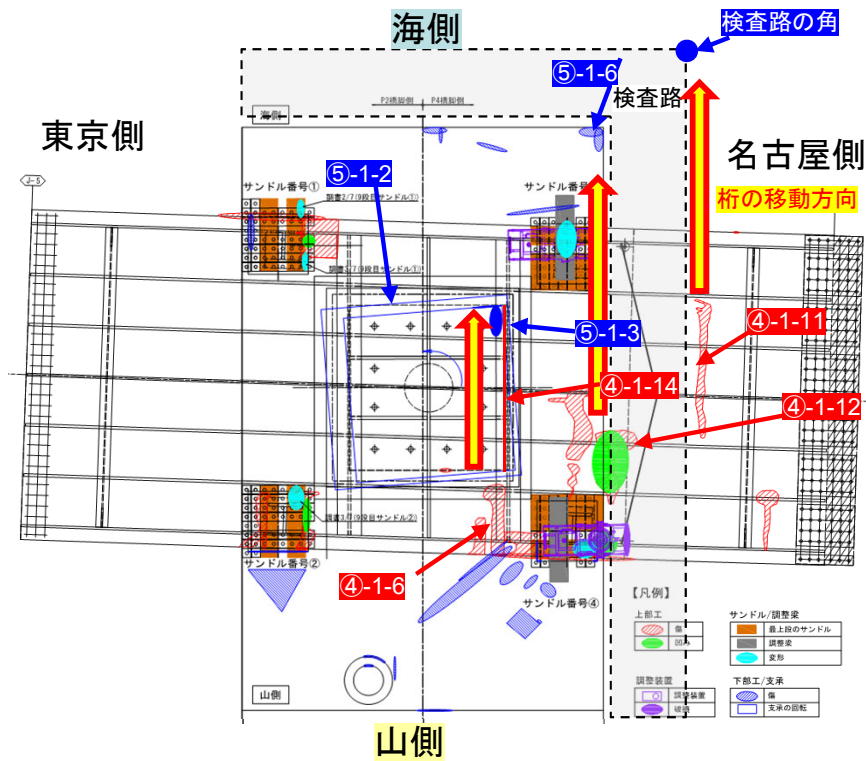
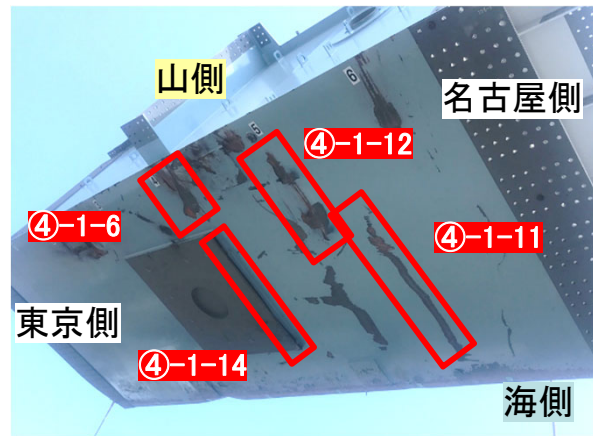
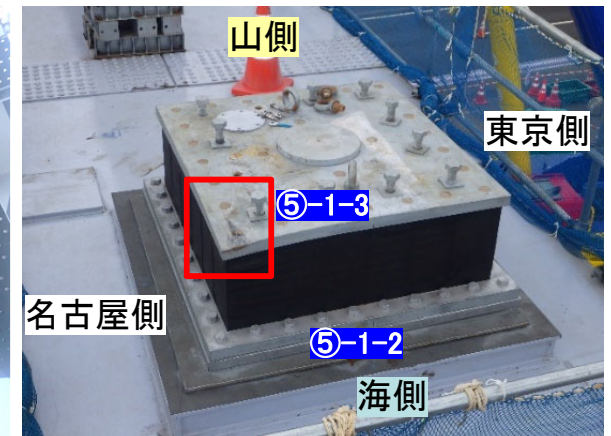
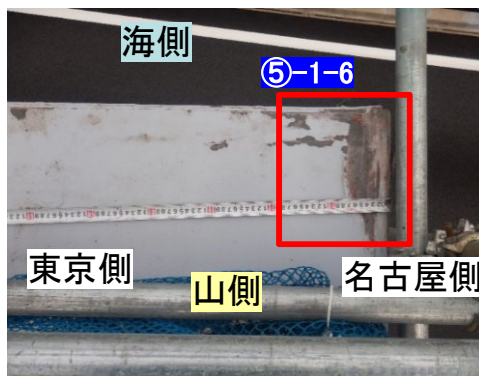
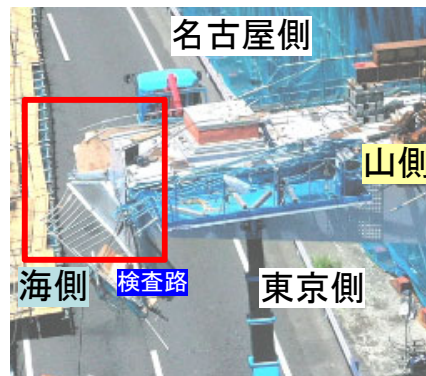
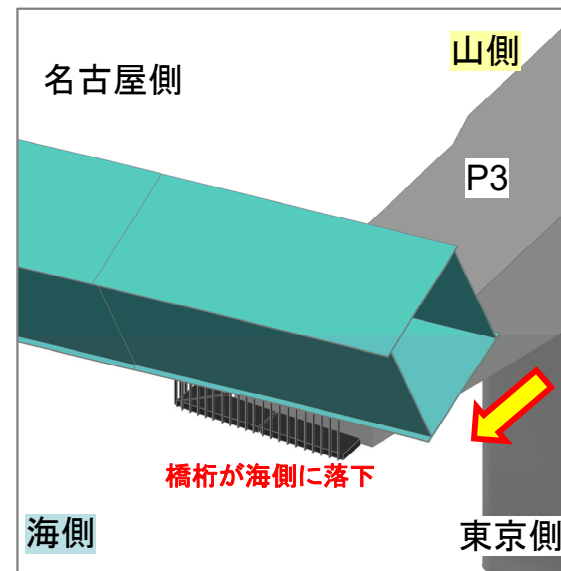
# P3側③

- ・P3橋桁下面の傷と支承、P3橋脚、検査路の損傷の位置が一致する。
  - ・P3橋桁下面の傷は橋軸直角方向に痕がある。検査路は海側に損傷している。
  - ・P3支承は回転して変形している。また上沓が変形している。
- ⇒橋桁は海側に横移動しP3橋脚の梁に接触した後、海側に落下した。

※橋桁は名古屋側に約40cm移動後の図

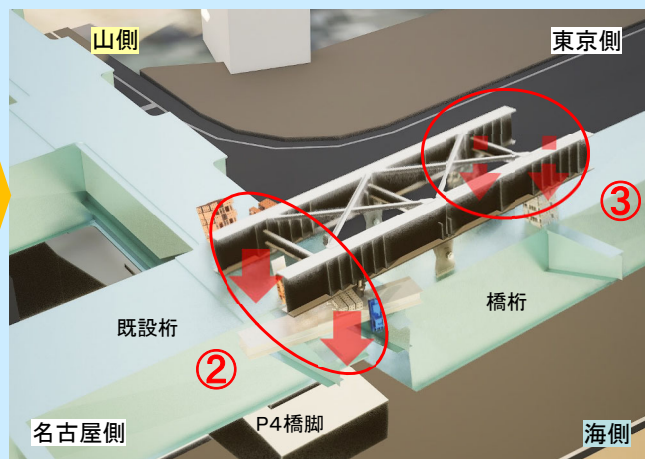
①セッティングビームがジャッキ受架台から外れた

②海側のセッティングビームは横取用基礎梁上に落ち、山側のセッティングビームは既設桁上に落ちた  
③圧縮点架台に大きな圧縮力が作用

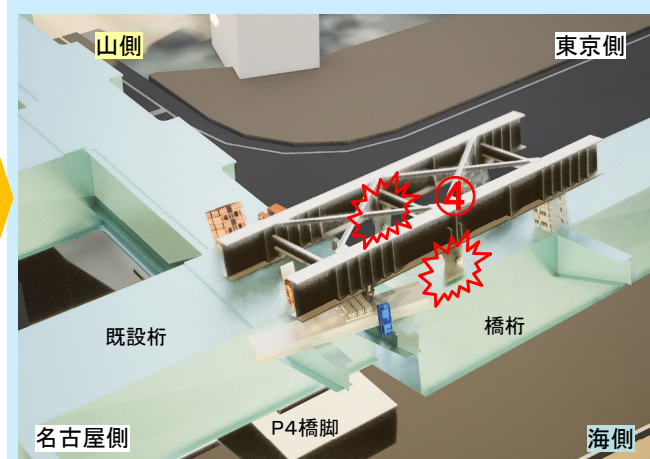
④セッティングビームの取付金具のボルトが破断
