一般国道138号 御殿場市ぐみ沢における路面の陥没について

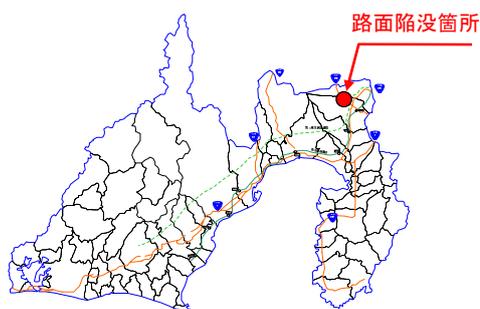
路面陥没箇所

- 静岡県御殿場市の国道138号 御殿場市ぐみ沢において、路面陥没を発見。
 - ・発見日時：平成20年6月20日（金）
 - 10時55分に道路巡回パトロールにおいて2車線道路（片側1車線）の中央に直径30cm程度の路面陥没を発見。
 - ・構造：舗装厚さ55cm、交通量11,330台/日
 - ・損傷状況：舗装面の陥没穴の直径は約15cm程度。
 - 舗装の下に幅約3.7m、延長約3.6m、深さ約2.5mの空洞が生じていた。
 - ・人身・物損の有無：なし 迂回路：有り
- 6月20日12時～ 片側通行止めを開始。
- 6月20日14時35分～ ぐみ沢上交差点～ぐみ沢下交差点間を全面通行止め。応急復旧工事を実施。
- 6月20日22時30分 規制解除。交通開放。

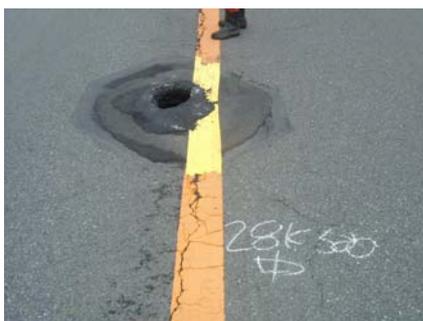
発見された際の路面陥没 直径約15cm

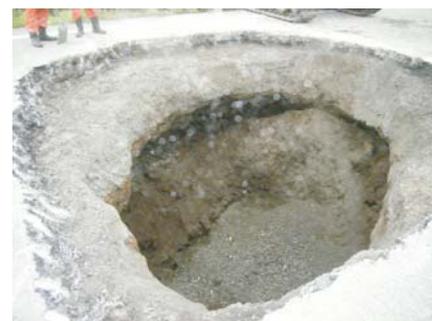
舗装下の空洞 直径約4m(舗装撤去確認)

- ・現在のところ原因の特定にいたっていない。
- ・6月24日（火）路面下の空洞調査実施
 - 目的：①今回陥没の原因調査
 - ②周辺道路の安全性確認
- ・調査により安全性が確認されるまで常時監視
