一般国道138号 御殿場市ぐみ沢における路面の陥没について(続報)

国道138号 静岡県御殿場市ぐみ沢において、路面陥没が発生

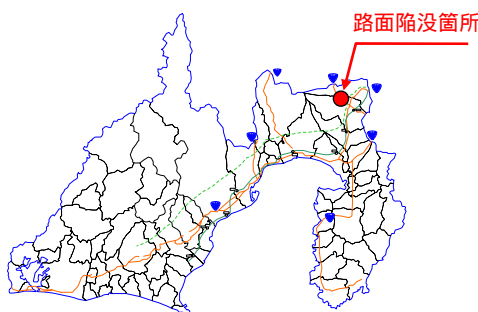
路面陥没箇所

- ・ 発見日：平成20年6月20日(金)
- ・ 損傷の規模：路面下に幅約3.7m、延長約3.6m、深さ約2.5mの空洞が生じていた。

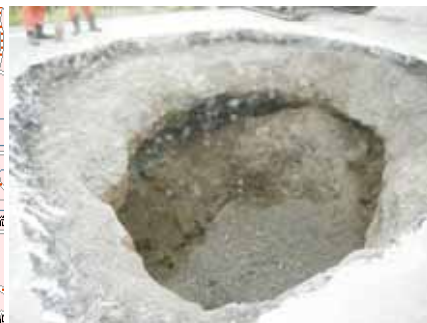
舗装下の空洞 (6月20日撮影)

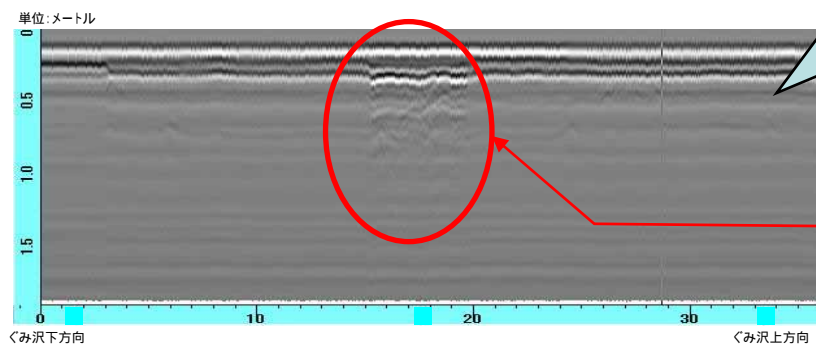
路面下空洞の調査結果 (ハンディ型地下レーダ)

- ・ 実施日：平成20年6月24日(火)
- ・ 実施場所：路面下空洞調査車両による調査
御殿場市ぐみ沢上交差点～萩原北交差点(L=約1.3km)
ハンディ型地下レーダによる詳細調査
陥没発生箇所の前後15m区間
- ・ 調査結果：新たな空洞は発見されなかったため、周辺道路の安全性が確認できた。

空洞が存在する場合、上图のようにくさび形の信号が出力される。
陥没箇所の周辺では同様な信号が確認されず、新たな空洞は見つからなかった。

陥没箇所

緊急の復旧工事により空洞を埋めたため、周辺地質性状と異なる信号が出力されている
