国土交通省 中部地方整備局

## 「国道 1 号清水立体尾羽第2高架橋事故調査委員会(第2回)」の 開催結果概要について

## 国道1号清水立体尾羽第2高架橋事故調査委員会(第2回)

### 開催結果概要

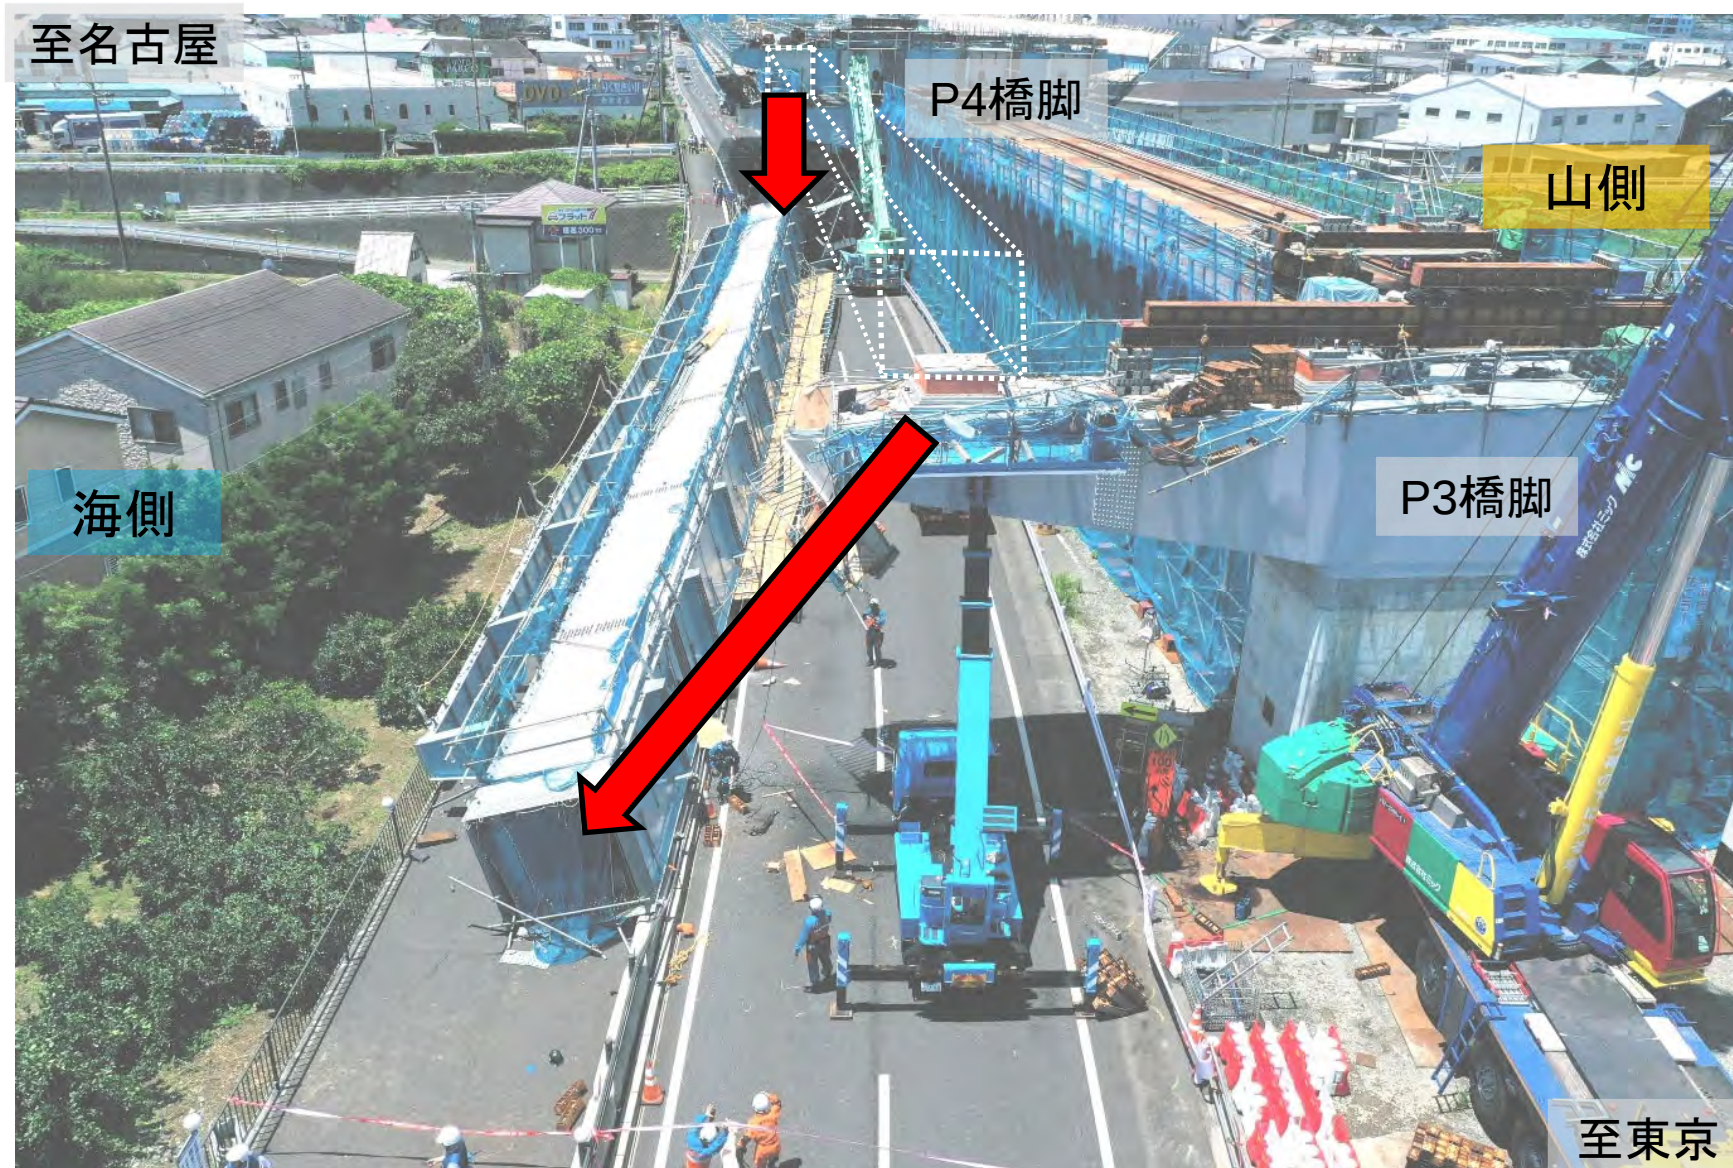
○ P3橋脚側はP4橋脚側に比べて横方向に落下。

| 箇所 | 確認内容 | 現地調査結果 | 推定される挙動 | 今後の調査の観点 |
|---|---|---|---|---|
| 主桁 | 落下位置 | <p>○主桁は全体的に海側に落下しており、P3側はP4側に比べて横方向に落下している。</p> <p>○P3側の主桁は傾斜して路面にめり込んでいる</p> <p>○P3橋脚上のサンドルは路面に飛散している</p> <p>○P4側の主桁は落下した衝撃で路面陥没している</p> <p>○P4橋脚上のサンドルはP4橋脚上に留まっている</p> | <p>○P3側とP4側の路面の損傷状況を対比すると落下の最終段階では結果的にP4側から着地したと考えられる</p> | <p>○支点部に何らかの要因があった可能性が考えられる</p> <ul style="list-style-type: none"> <li>・ジャッキの安定</li> <li>・サンドルの固定状況</li> <li>・全体の変位の運動 など</li> </ul> |

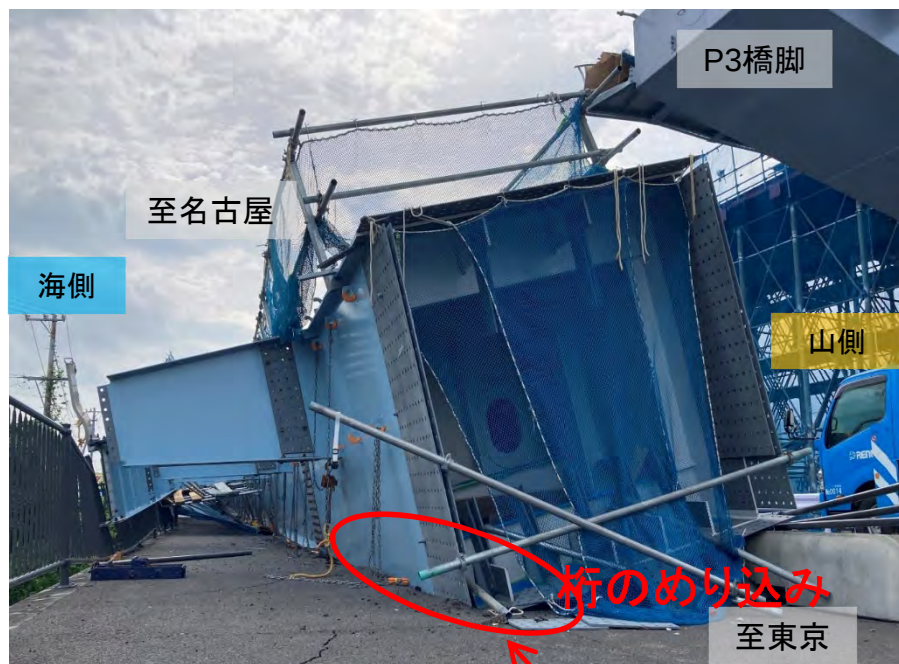
P3橋脚付近

- P4橋脚側の桁は、落下した衝撃により、車道路面が陥没している
- P3橋脚側は傾斜して歩道路面にめり込んでいる

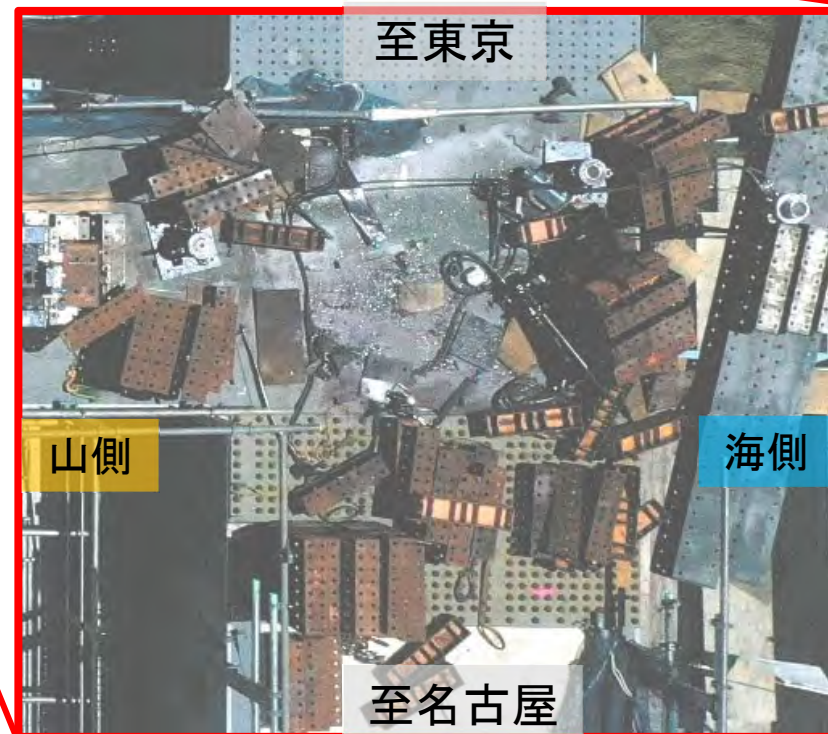
○ P4橋脚上のサンドルは崩れているが、P4橋脚の梁上に留まっている。

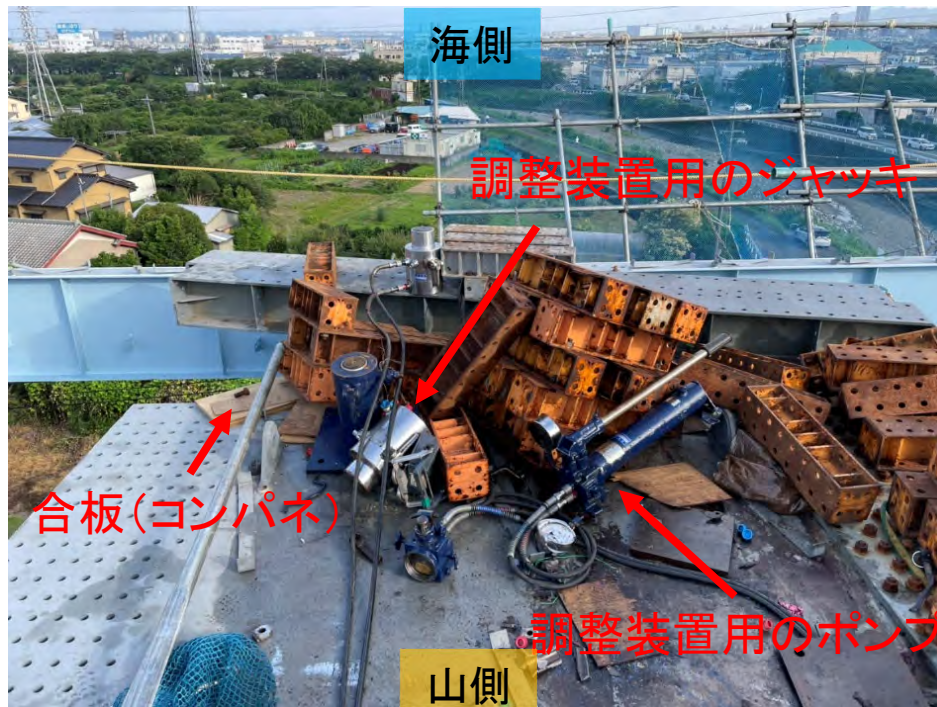
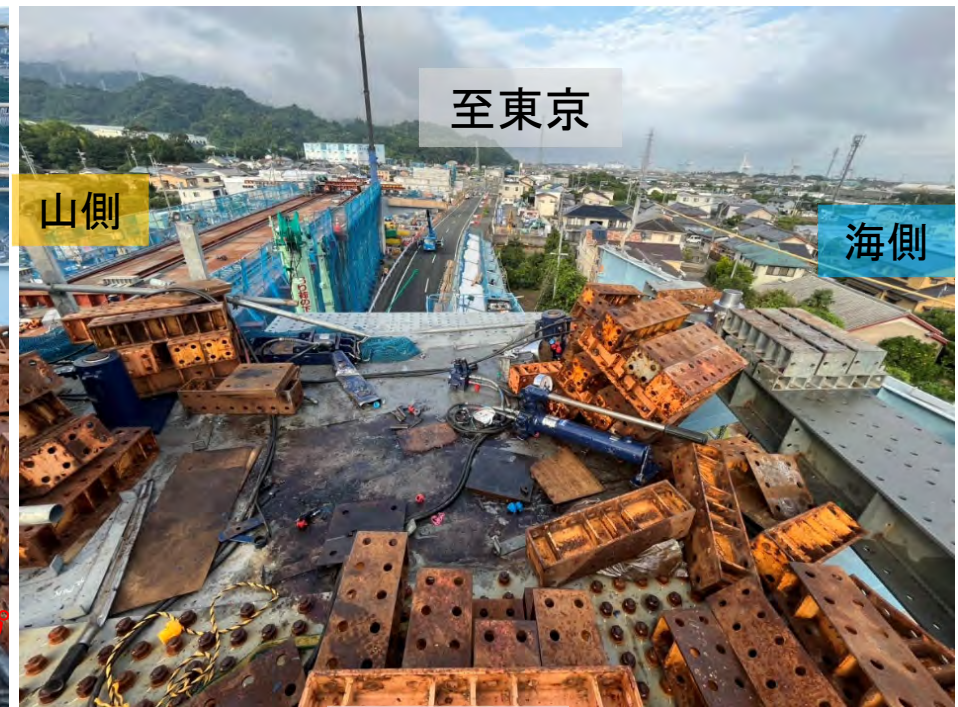
○ 調整装置用のポンプやジャッキはP4橋脚上に転倒していた。

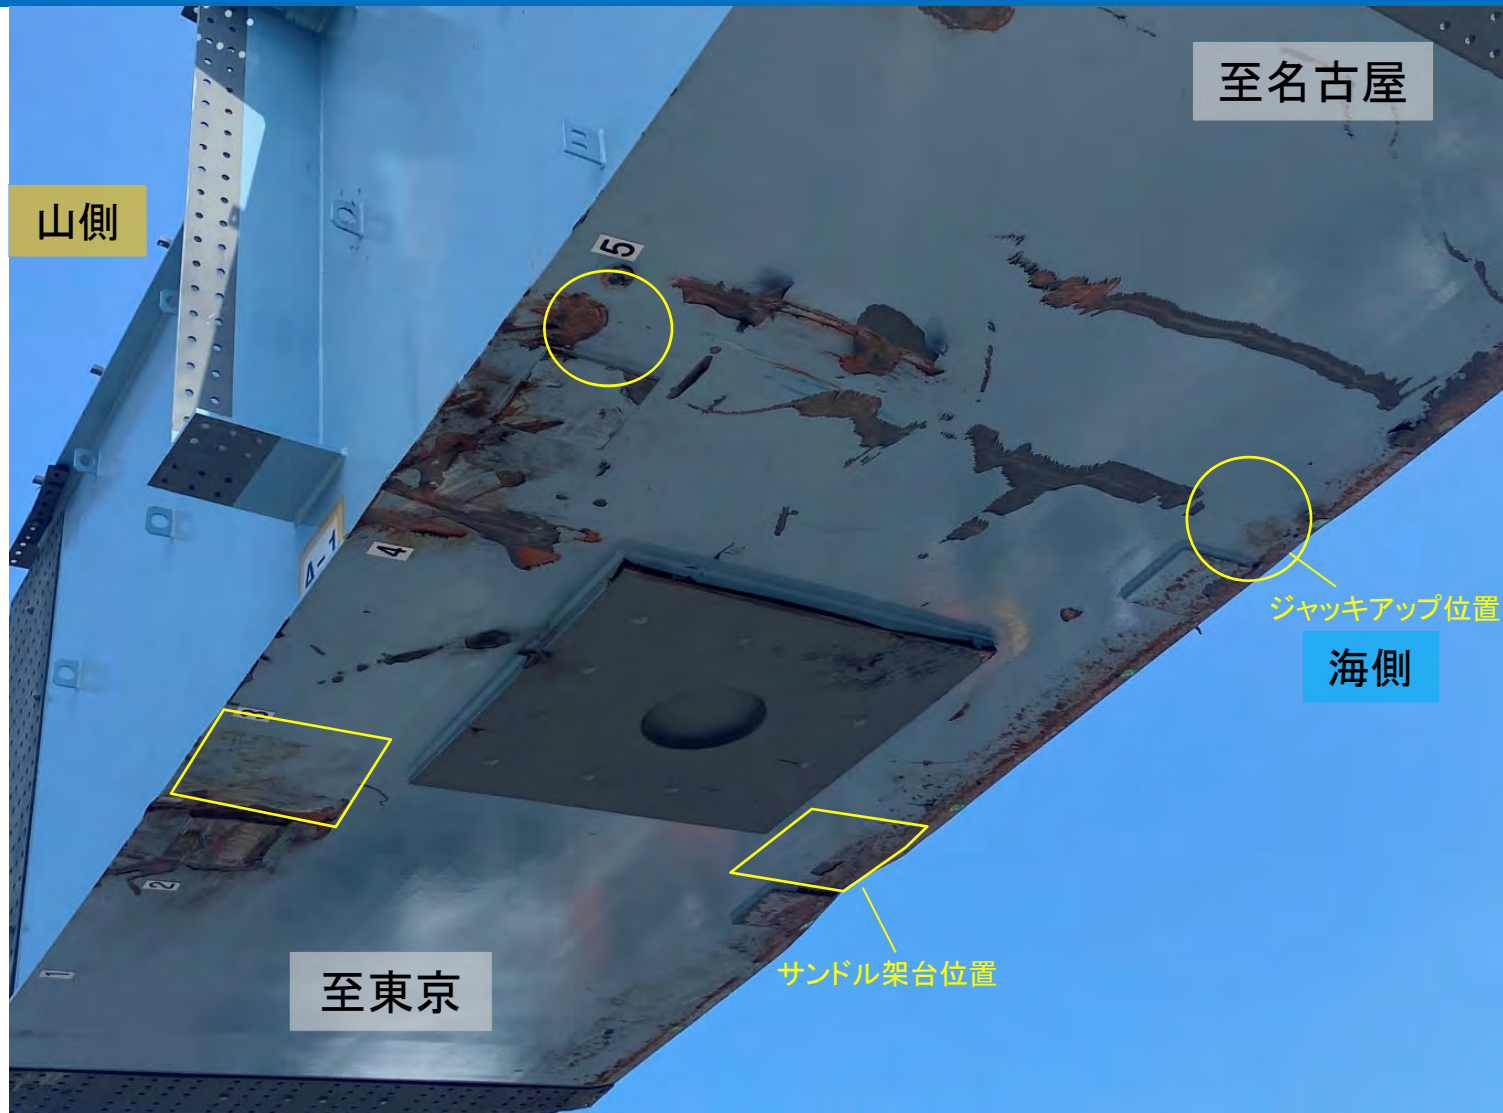
○ P3橋脚の支点付近の箱桁底面には落下した際に支承や橋脚に当たり付いたと思われる横方向の傷が付いている。

| 箇所 | 確認内容 | 現地調査結果 | 推定される挙動 | 今後の調査の観点 |
|---|---|---|---|---|
| P3橋脚付近 | 支点位置の下フランジの損傷状況 | <p>○主桁(P3側)の下フランジ下面に横方向の傷が付いている。また、支点付近で局所変形がみられる</p> <p>○P3橋脚上に落下した際に付いた傷が確認できる</p> | <p>○下フランジの傷からするとP3側の桁は、橋脚の梁に当たりながら横方向に落下したと考えられる</p> | |

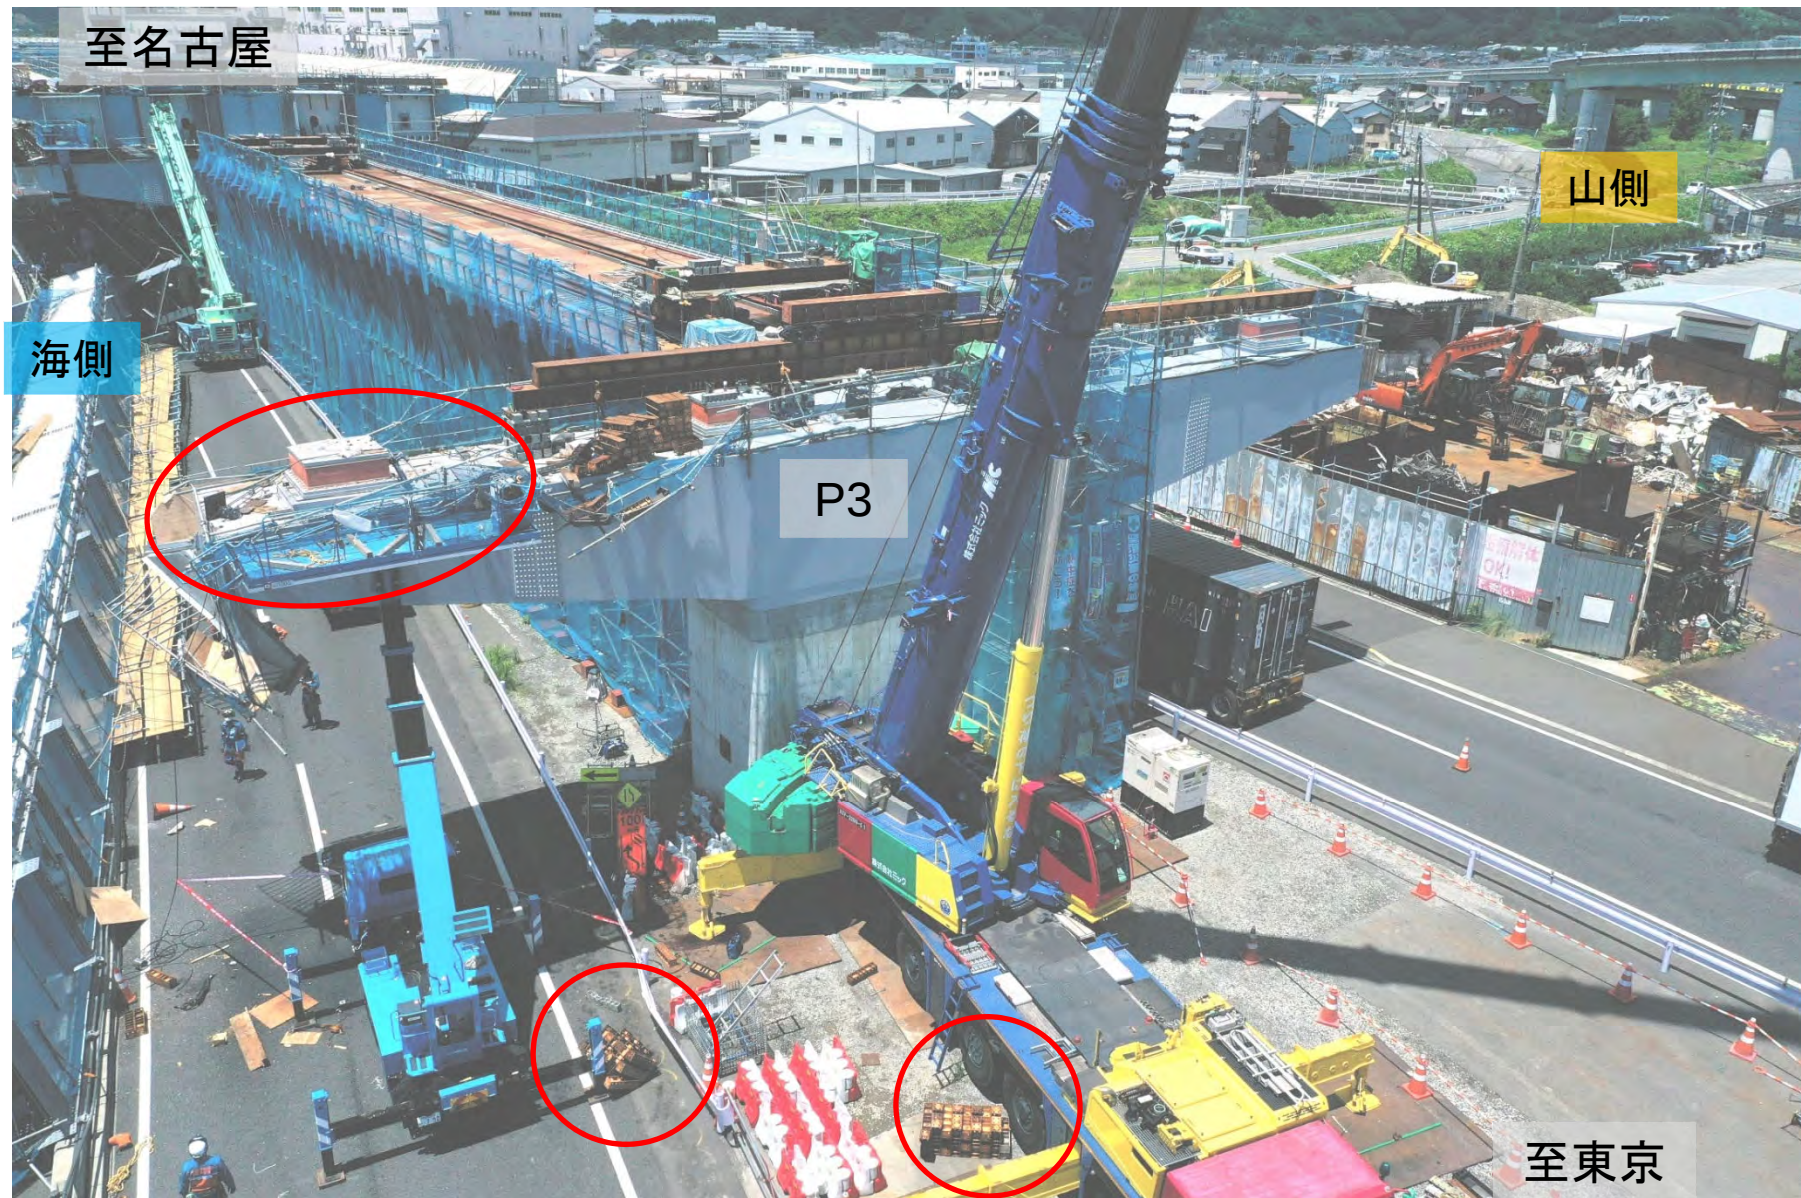
○ P3橋脚のサンドルは、P3橋脚の下の路面（東京側）に飛散している。

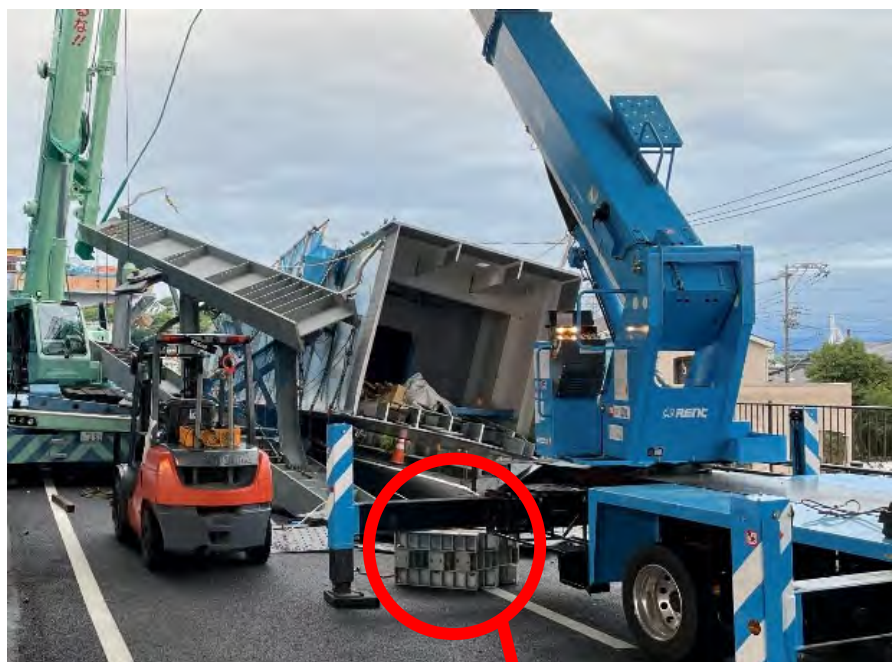
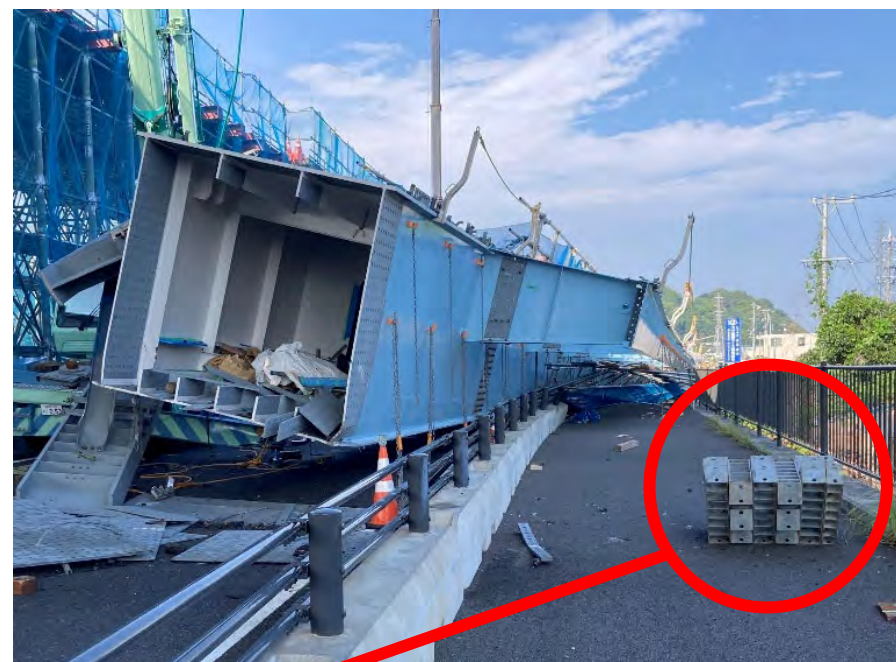
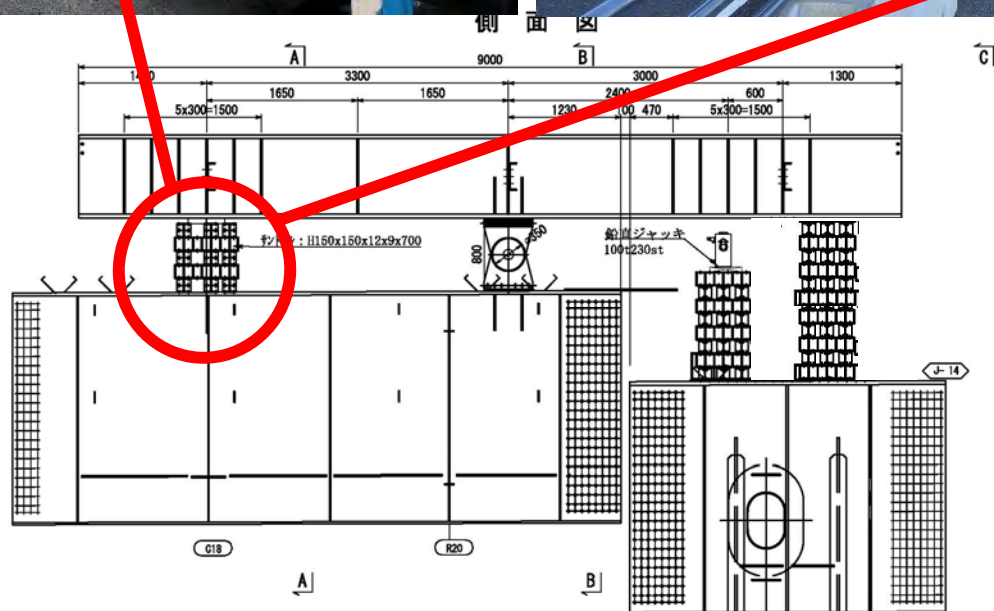
○ セッティングビームと桁との圧縮点のサンドルが飛散している

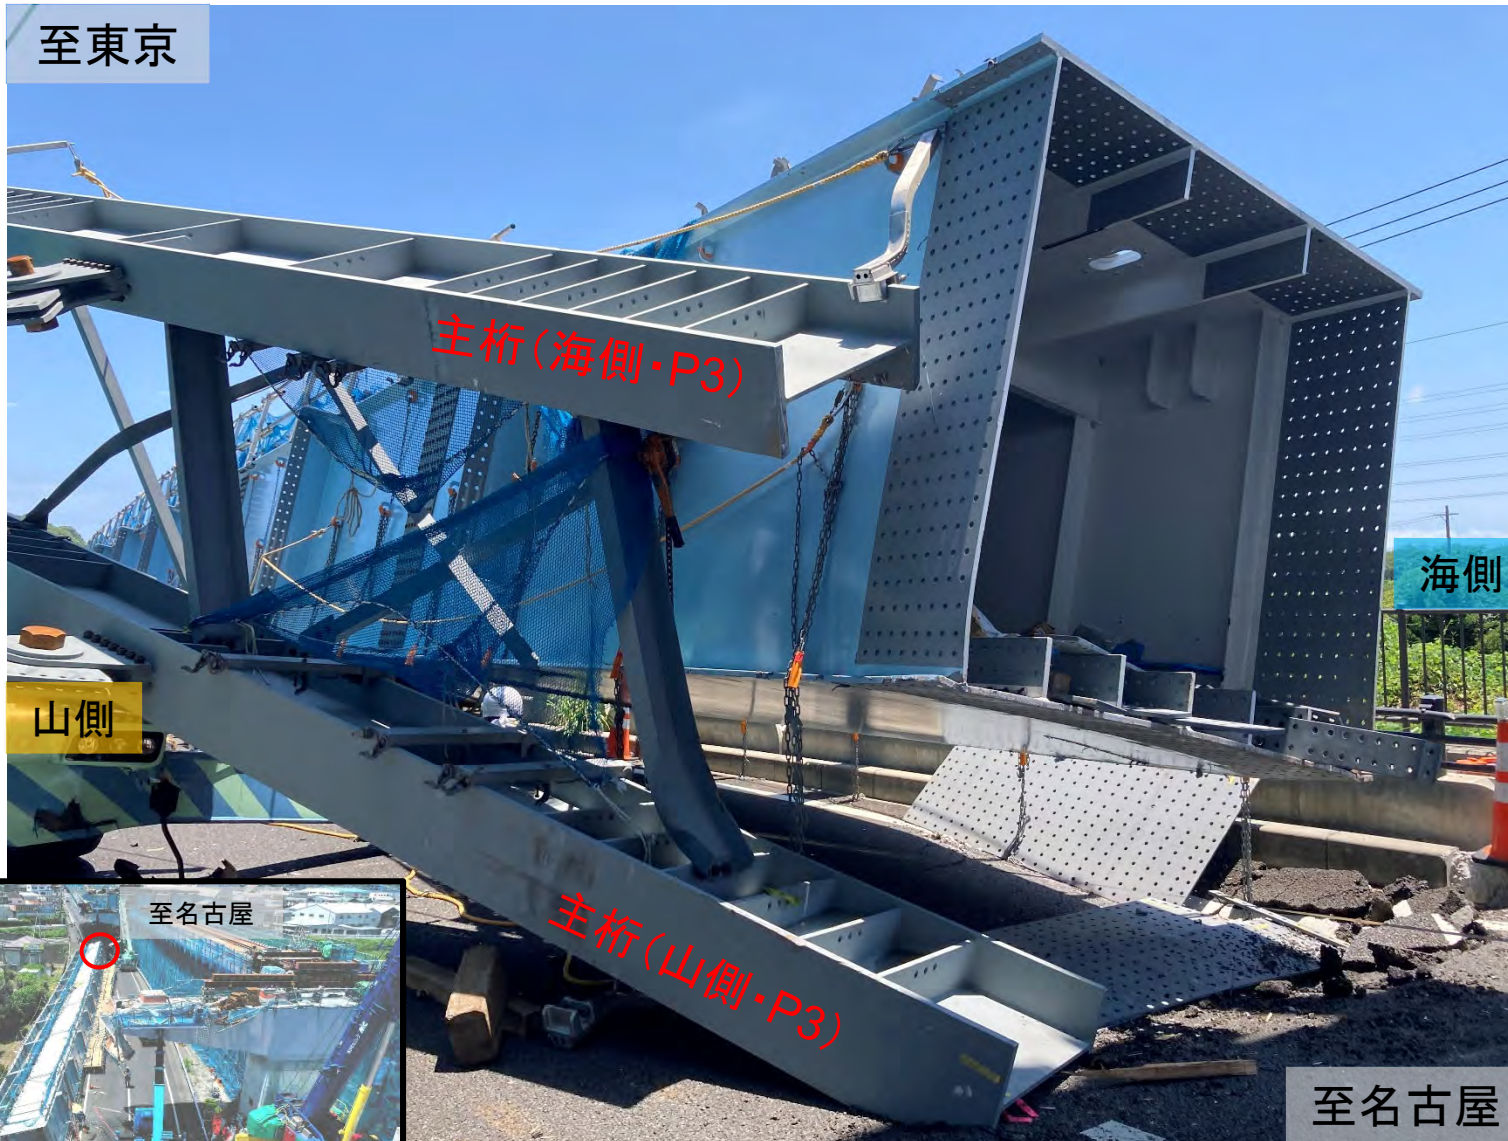
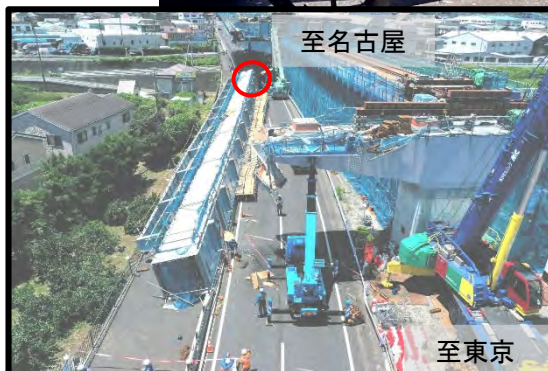
○ セッティングビームが回転して落下している

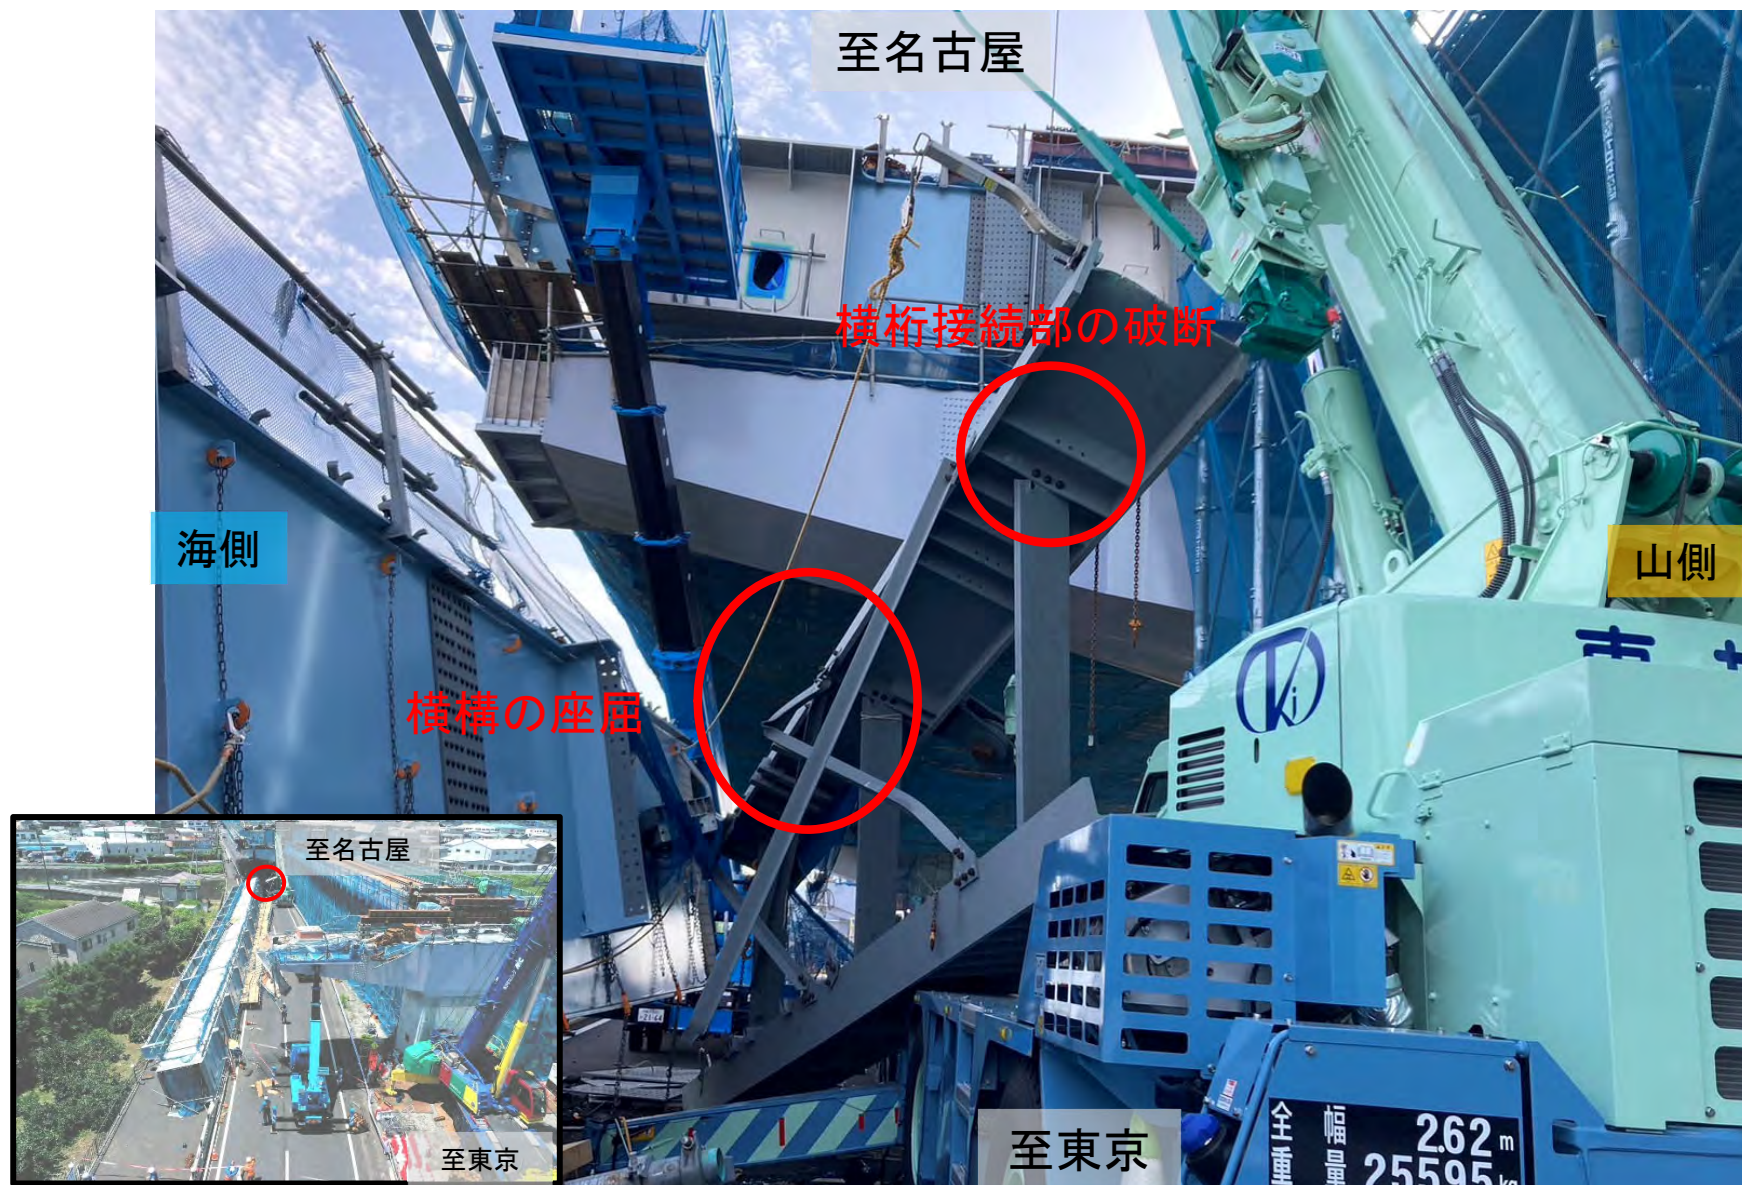
- P4橋脚の真下にセッティングビームが落下している。
- 落下したセッティングビームの横桁接続部が一部破断、横構が座屈している。

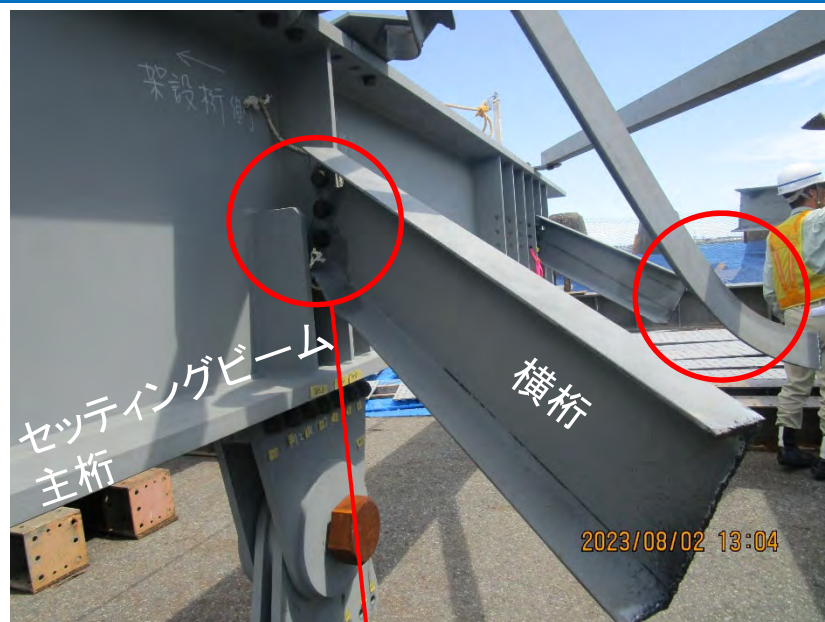
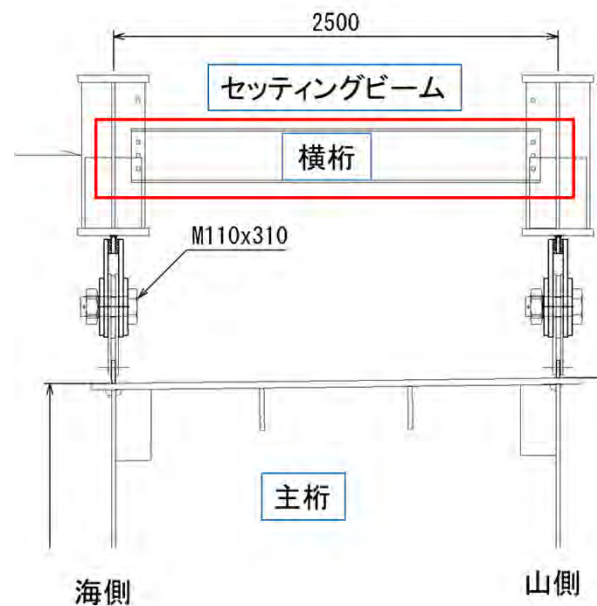
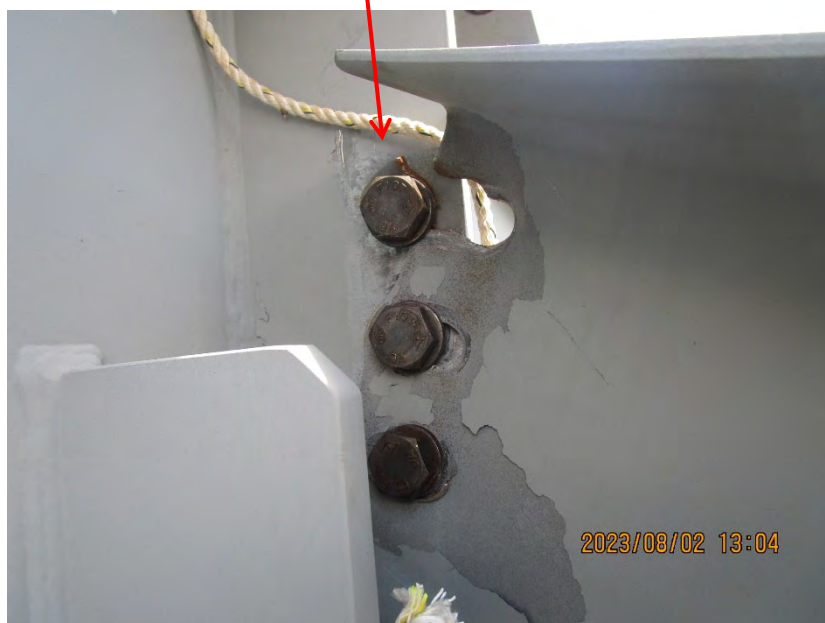
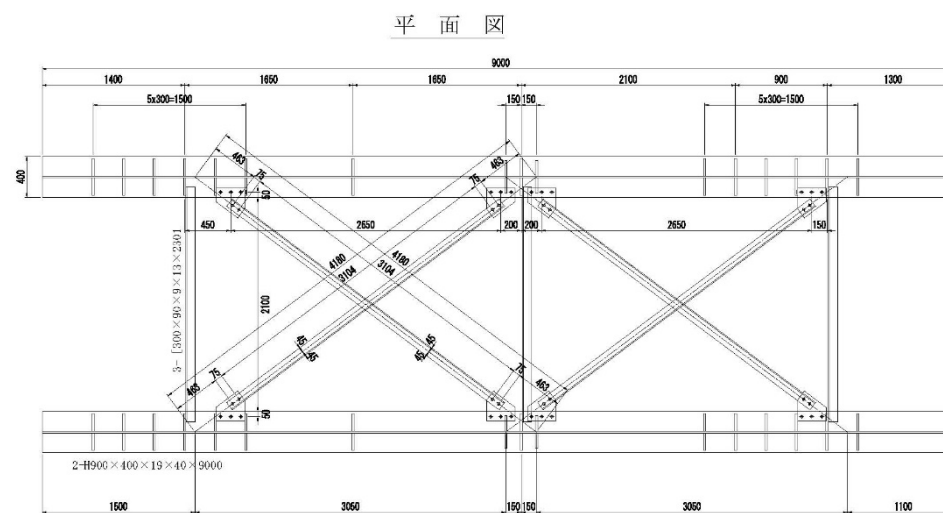
○ 落下したセッティングビームの横桁接続部が一部破断、横溝が座屈している。

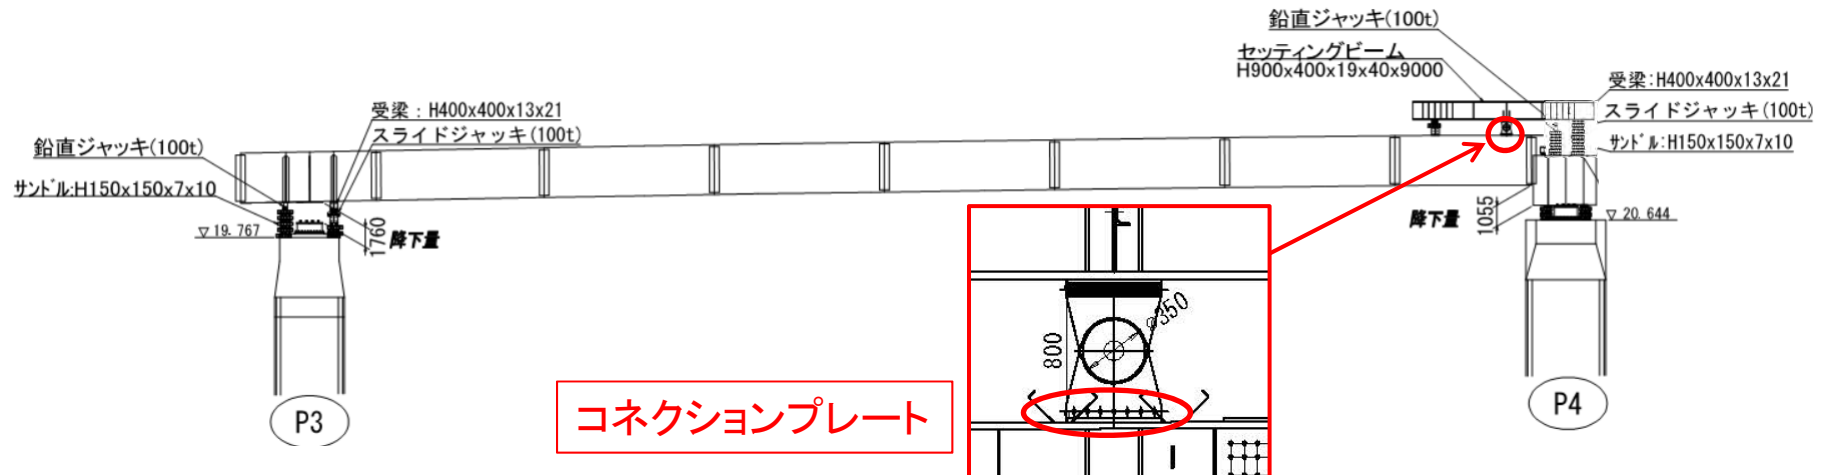
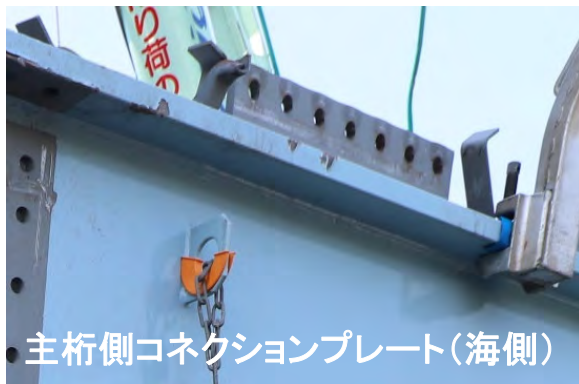
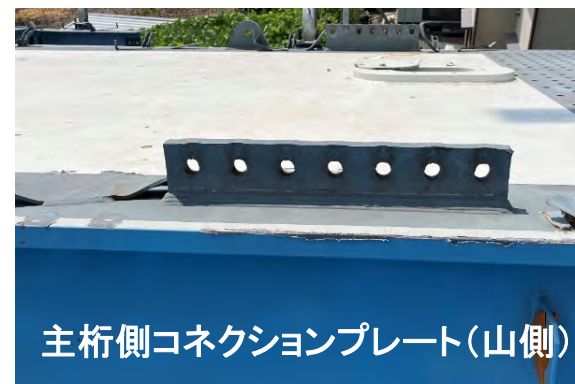
- 主桁側に取り付くコネクションプレートのボルト7本×2主桁すべてがない
- すべてのボルト孔が塑性変形(楕円)していることが確認できる

| 箇所 | 確認内容 | 現地調査結果 | 推定される挙動 | 今後の調査の観点 |
|---|---|---|---|---|
| P4橋脚付近 | セッティングビームの損傷状況 | <p>○主桁側のコネクションプレートのボルト孔が塑性変形している</p> <p>○主桁側のコネクションプレートのボルトが全て破断している</p> | <p>○セッティングビームのコネクションプレートのボルトに作用する力が大きくなる何らかの要因があった可能性が考えられる</p> | |

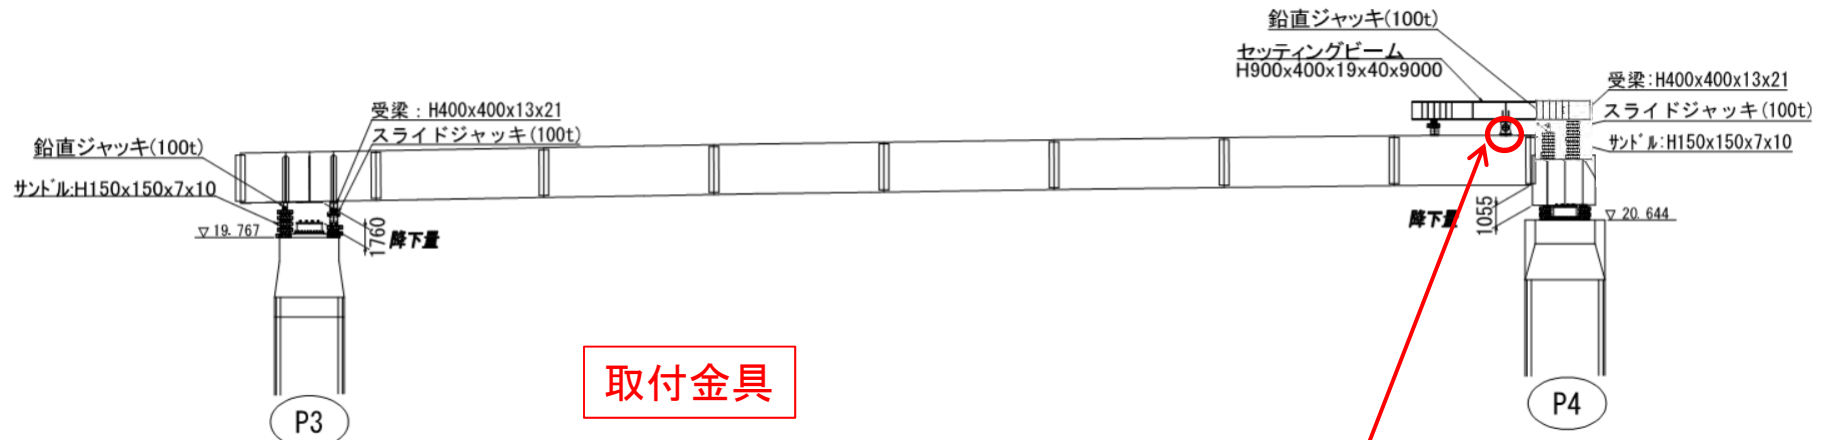
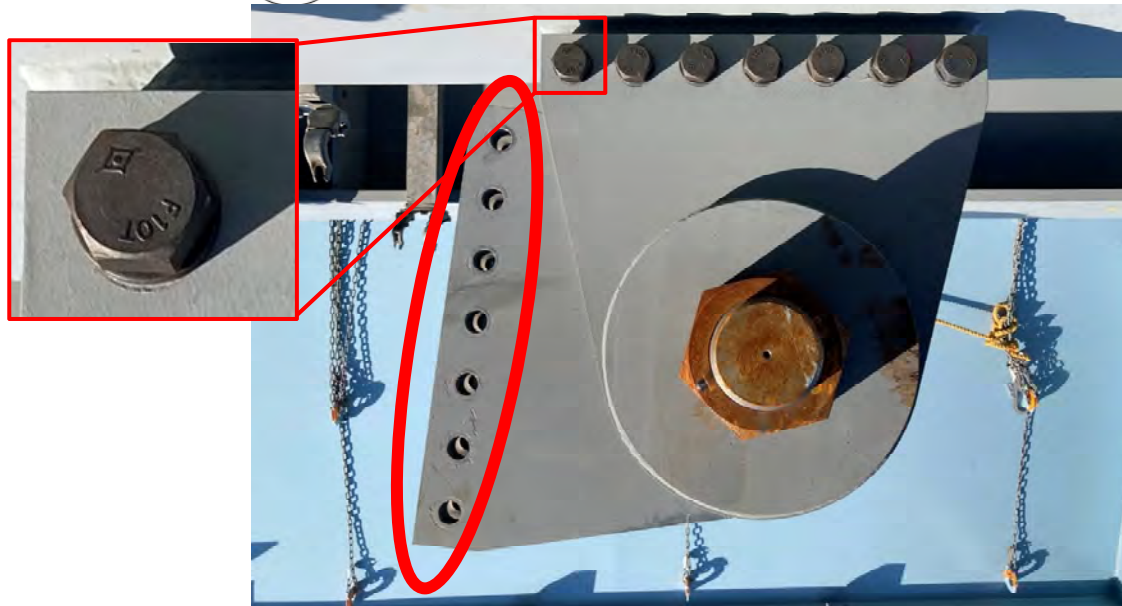
- 主桁側の取付金具のボルトは7本全て無くなっている(海側・山側)
- 刻印からボルトはF10Tを使用していることがわかる

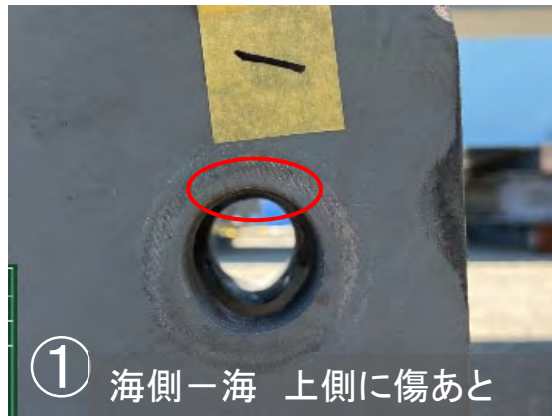
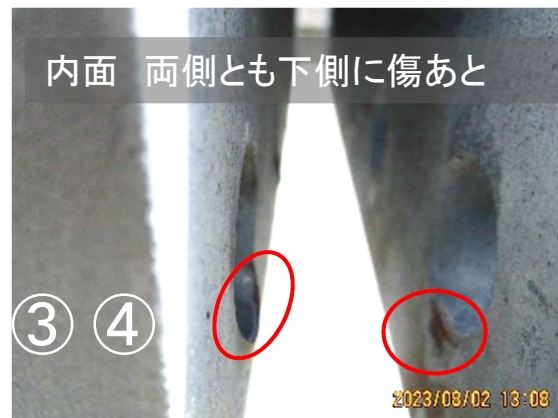
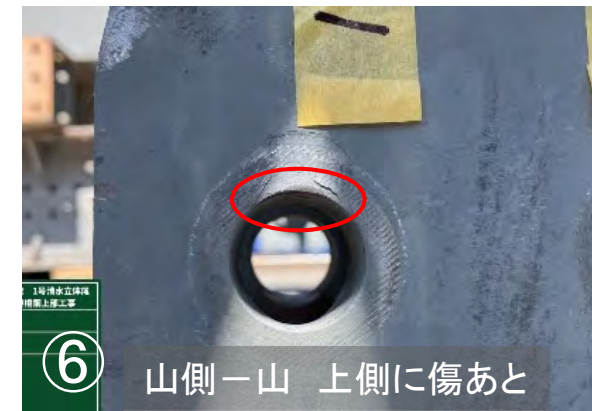
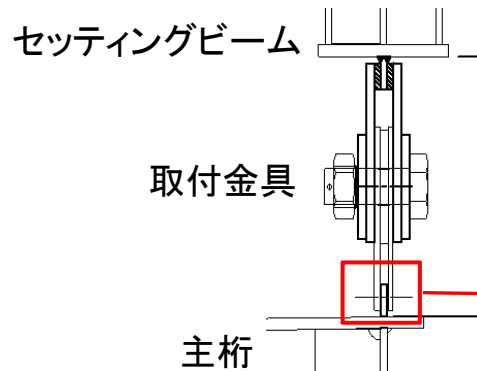
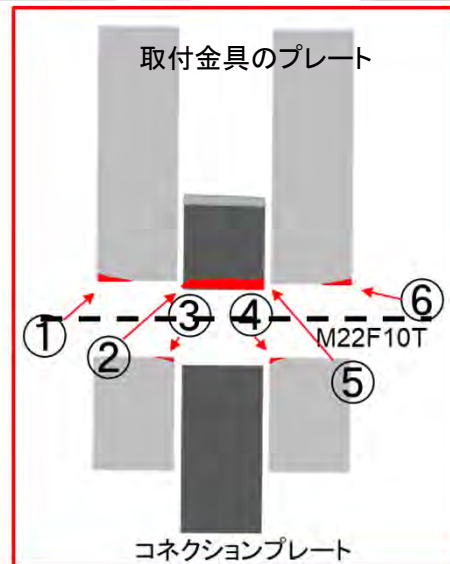
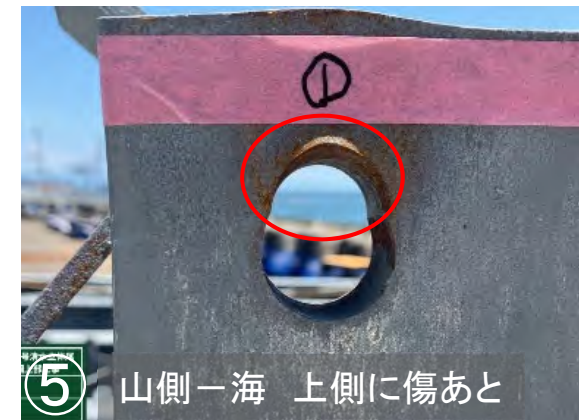
- 取付金具のプレート  
ボルト孔の外側は上側に、内側は下側に变形や損傷が見られる。
- コネクションプレート  
ボルト孔の上側に变形が見られる。

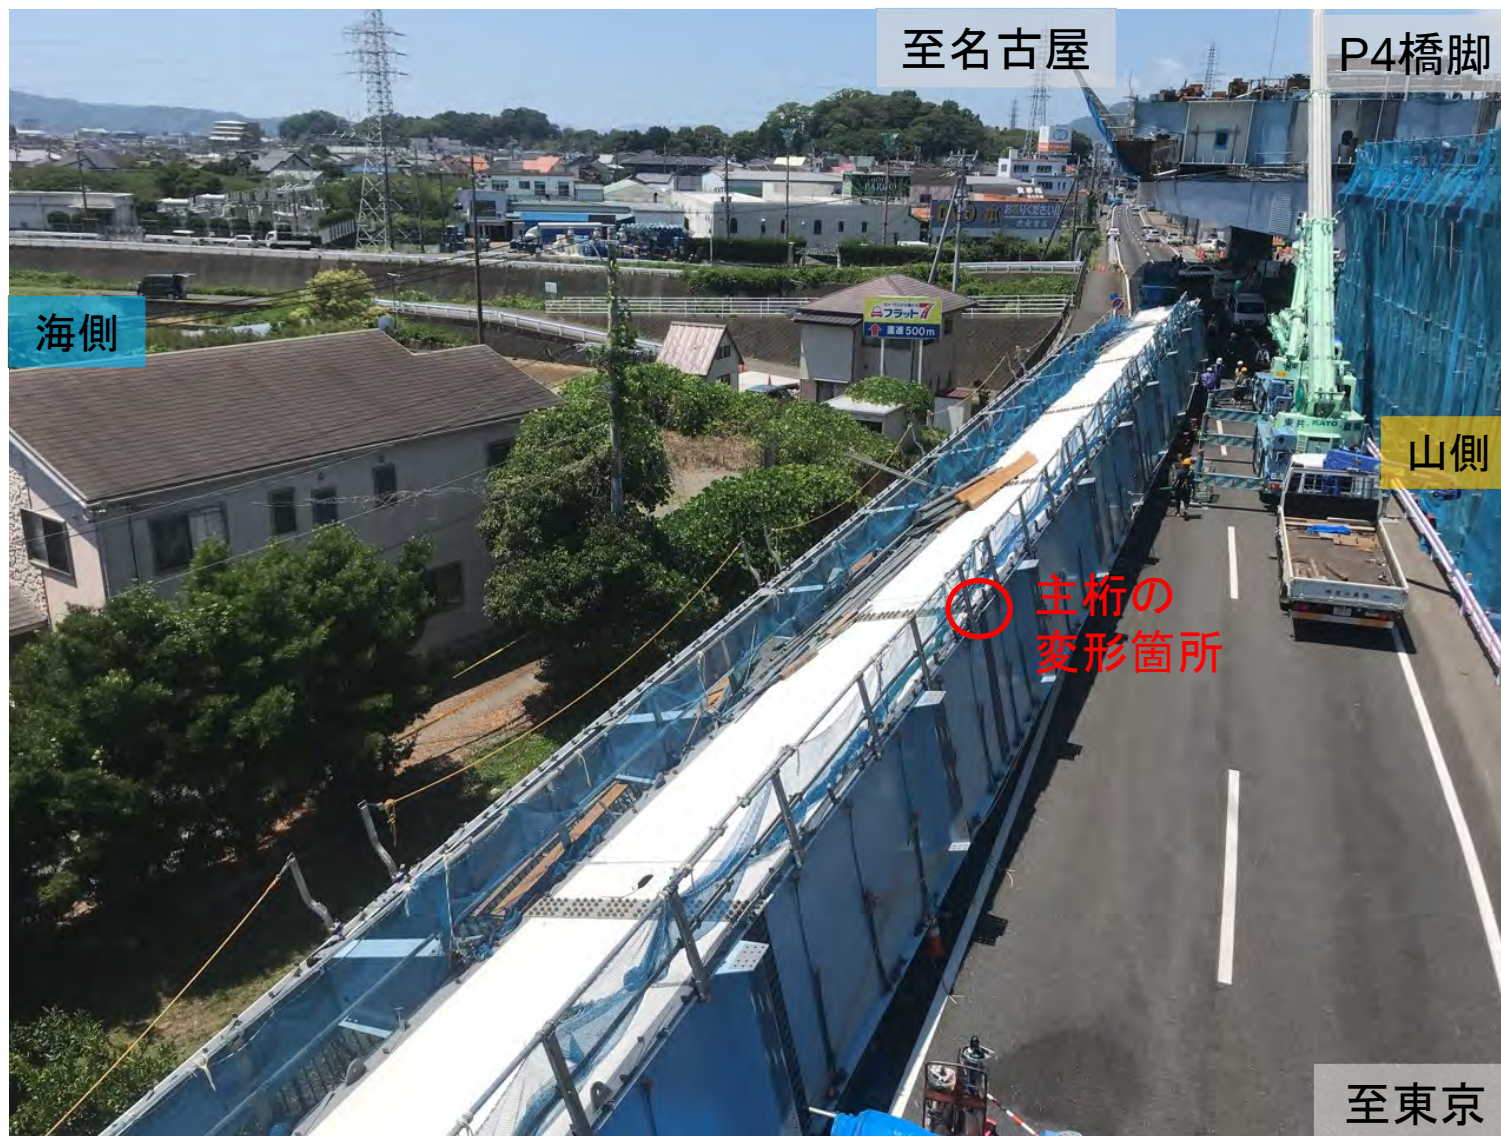
○ 落下した桁の中心部に変形がある
