国土交通省 中部地方整備局

## 「国道 1 号清水立体尾羽第2高架橋事故調査委員会(第2回)」の 開催結果概要について

## 国道1号清水立体尾羽第2高架橋事故調査委員会(第2回)

### 開催結果概要

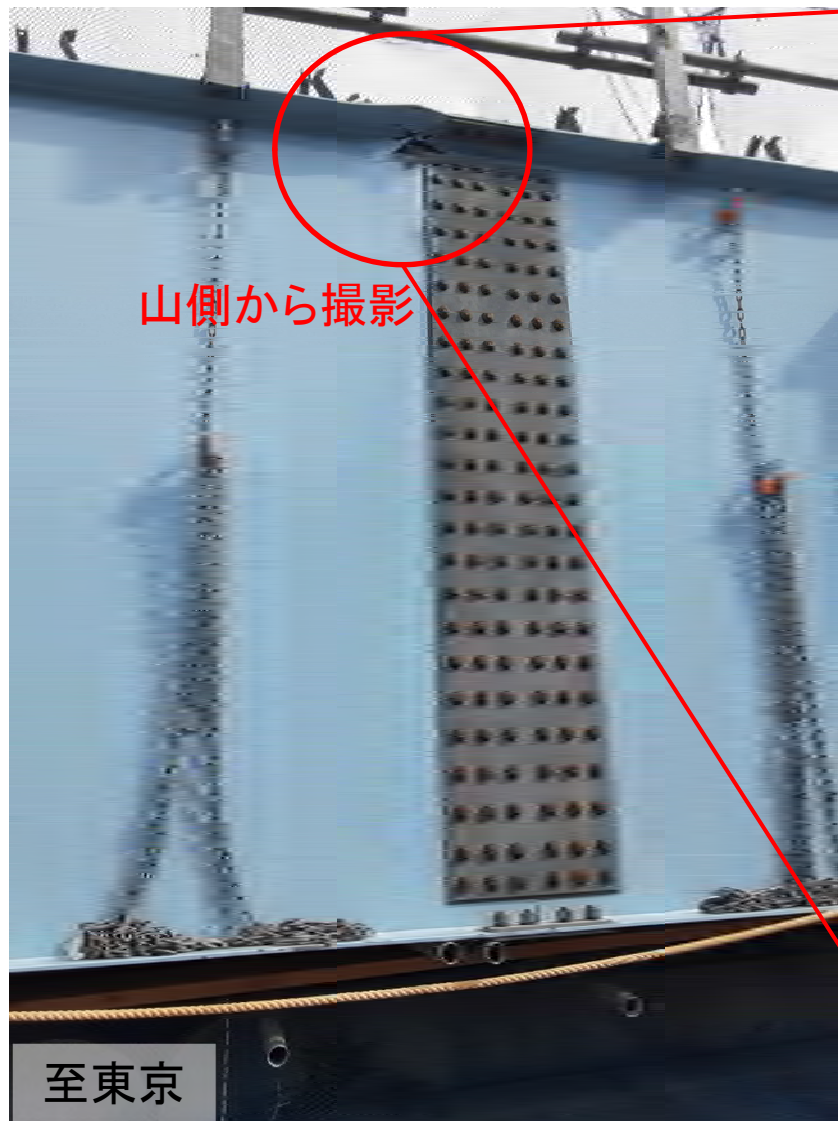
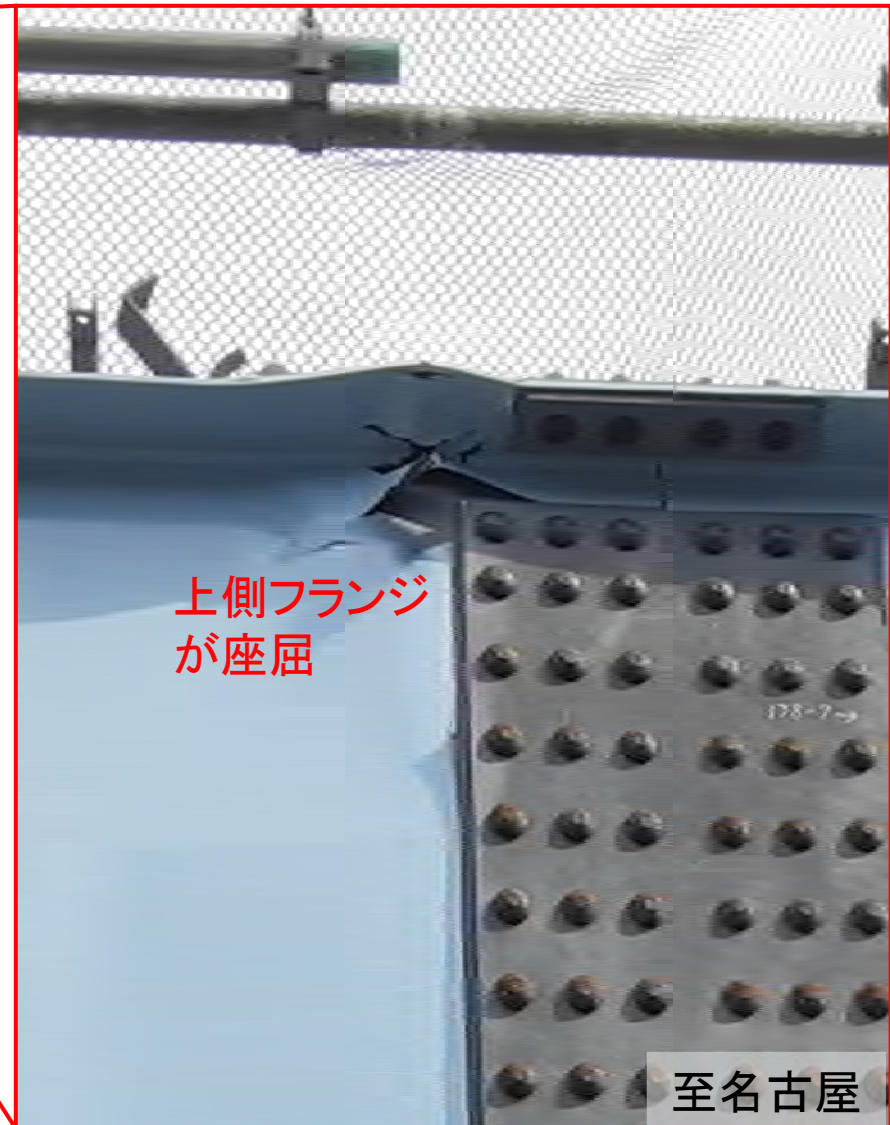
○ P3側から3ブロック目の上フランジが座屈している。

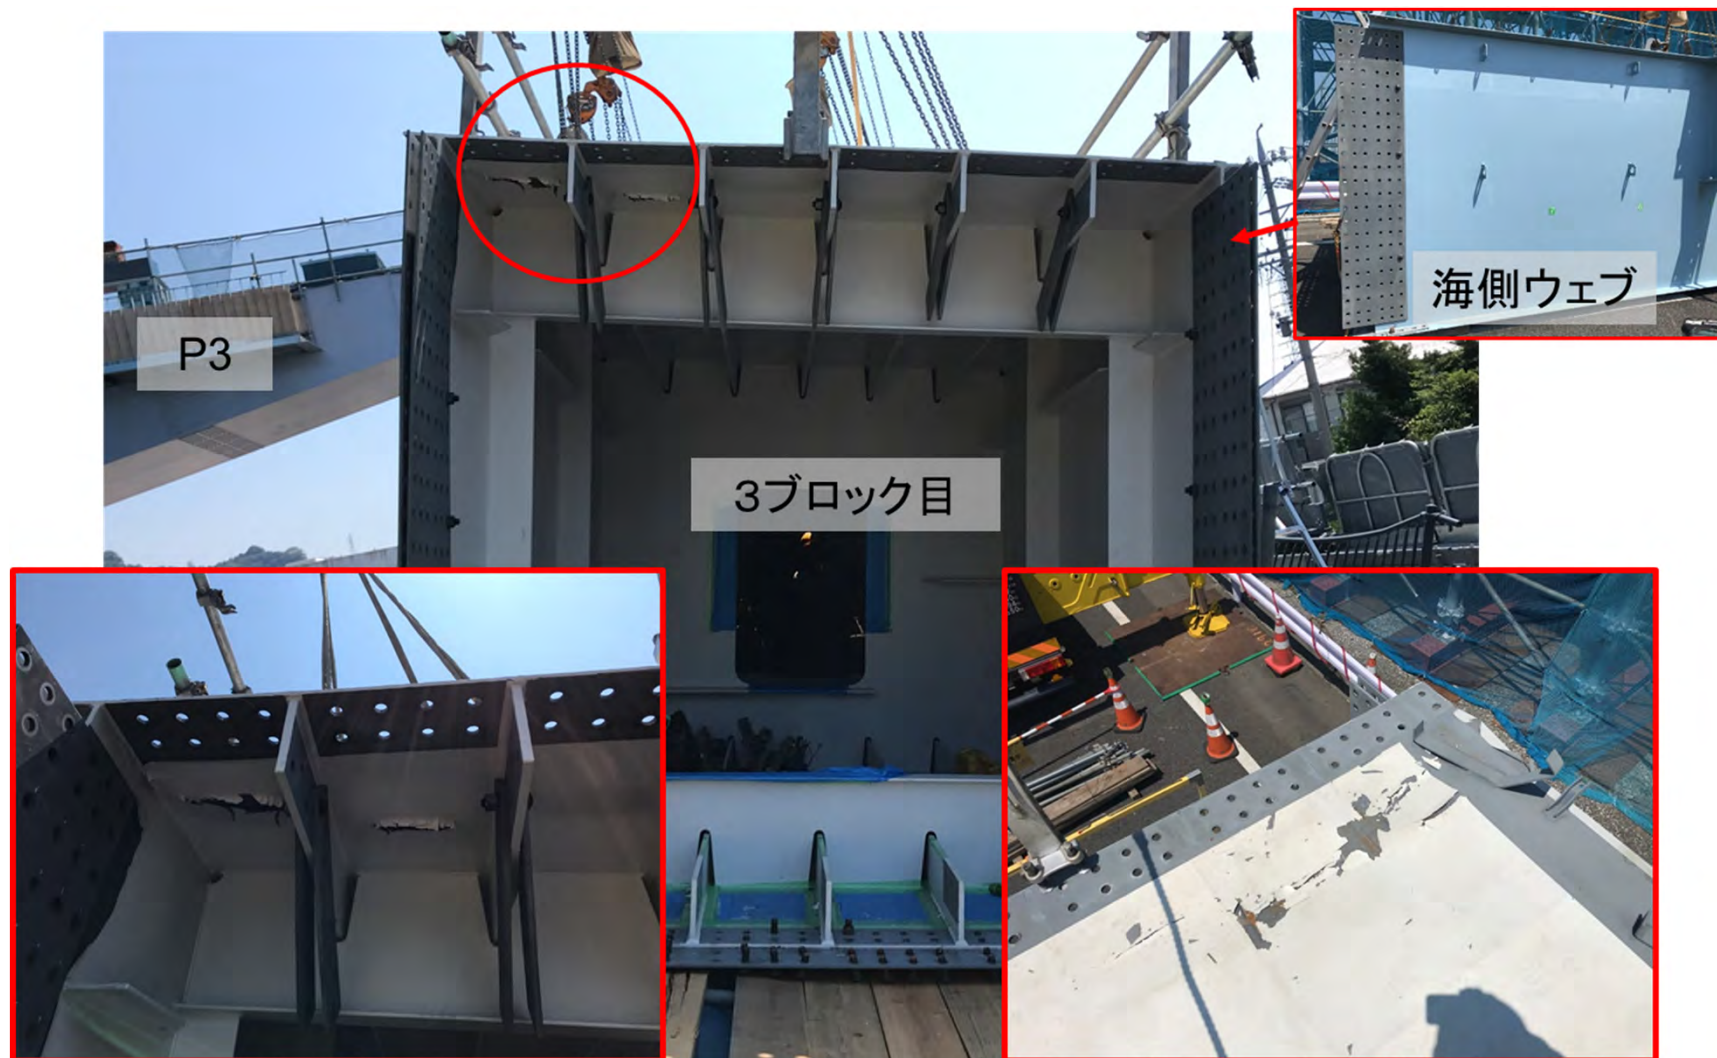
- P3側から3ブロック上部(中央付近まで)に損傷が見られる。
- 海側のウェブは損傷なし。

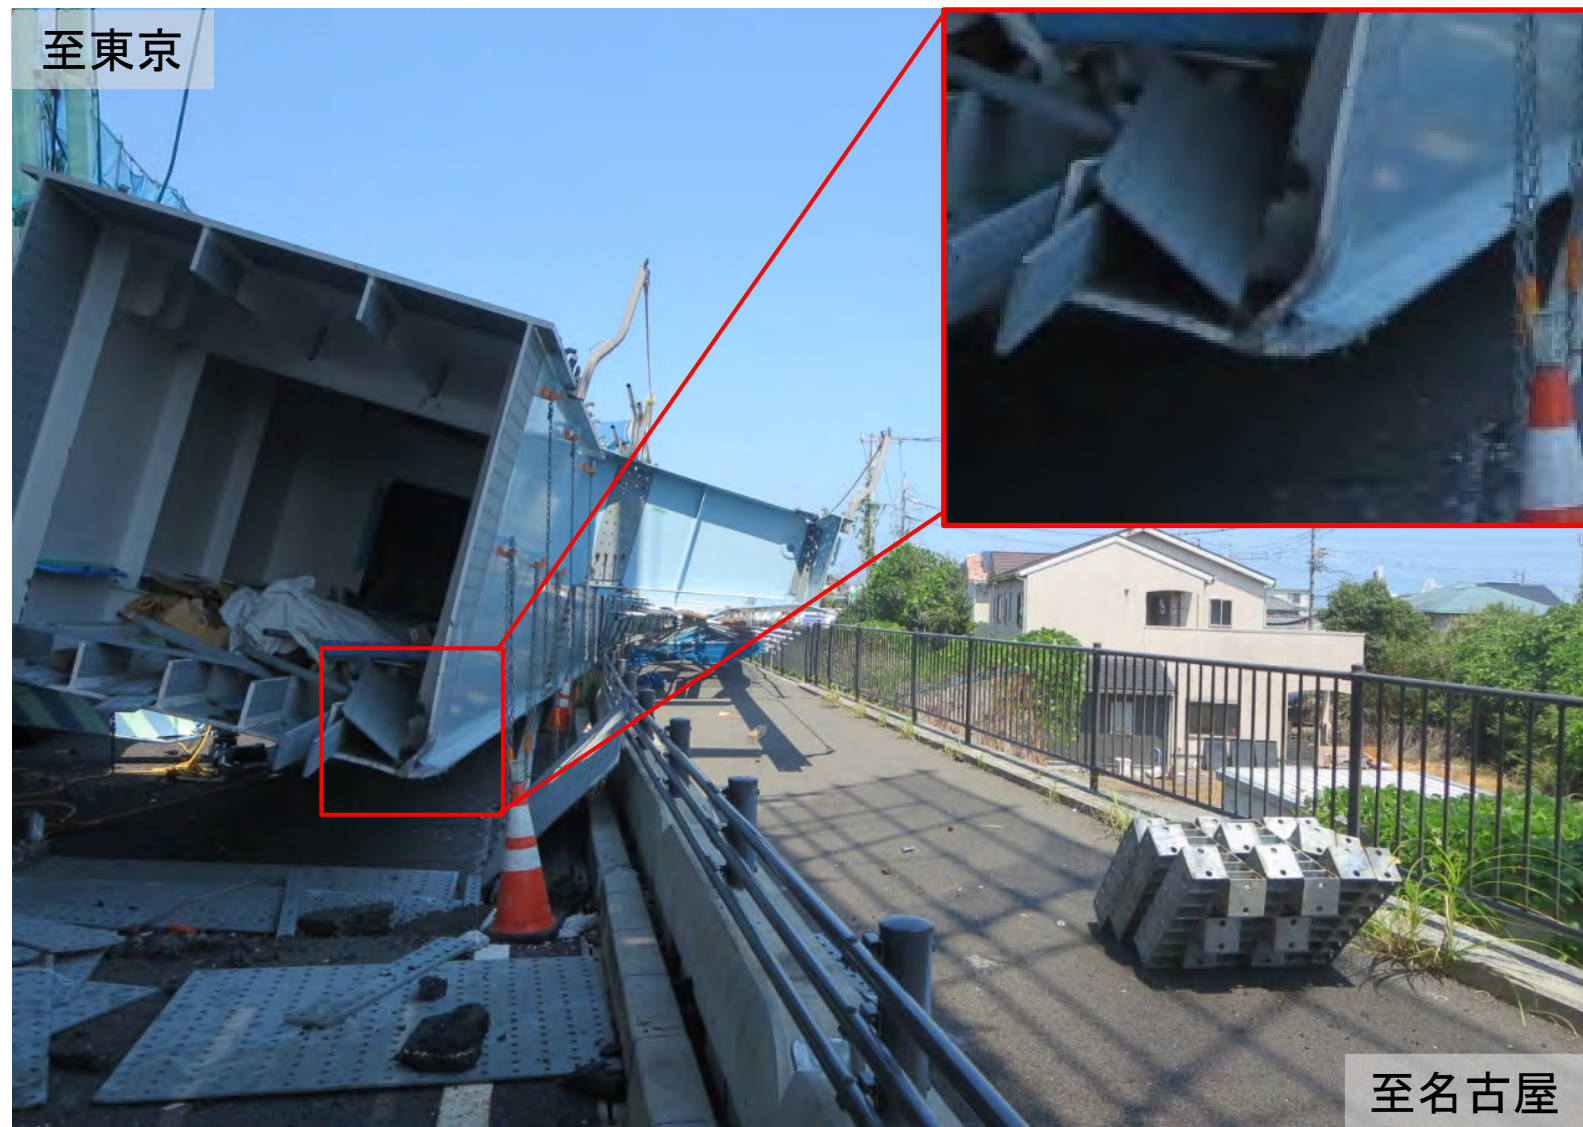
○ P4側主桁端部のウェブ・フランジに変形が見られる

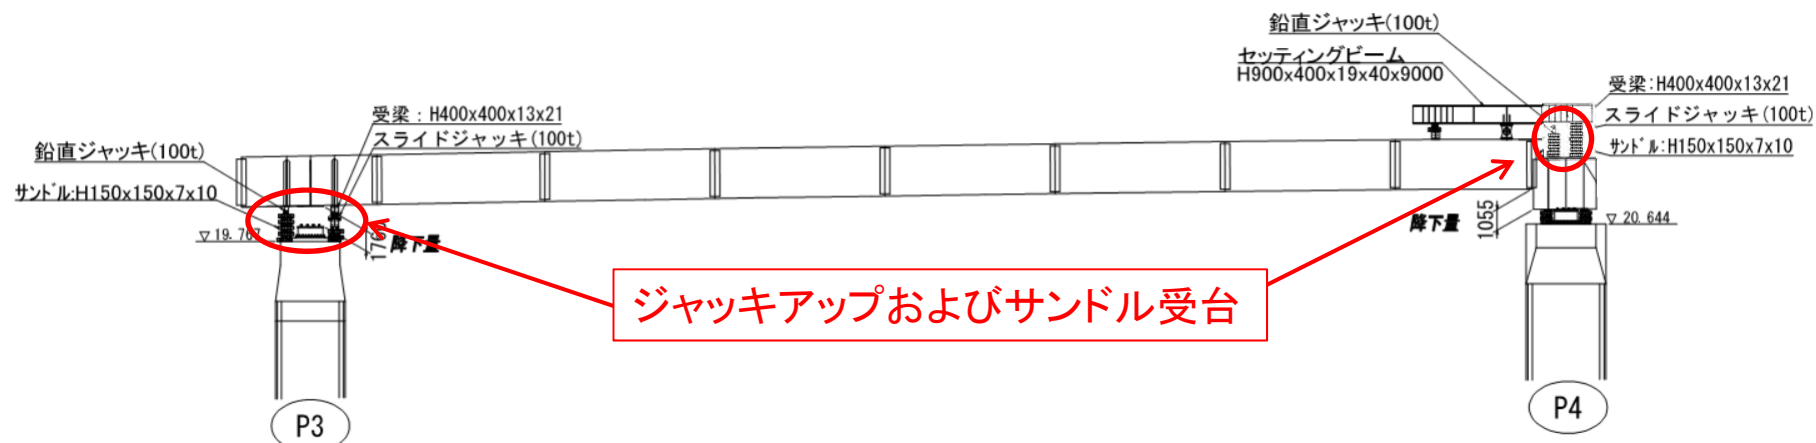
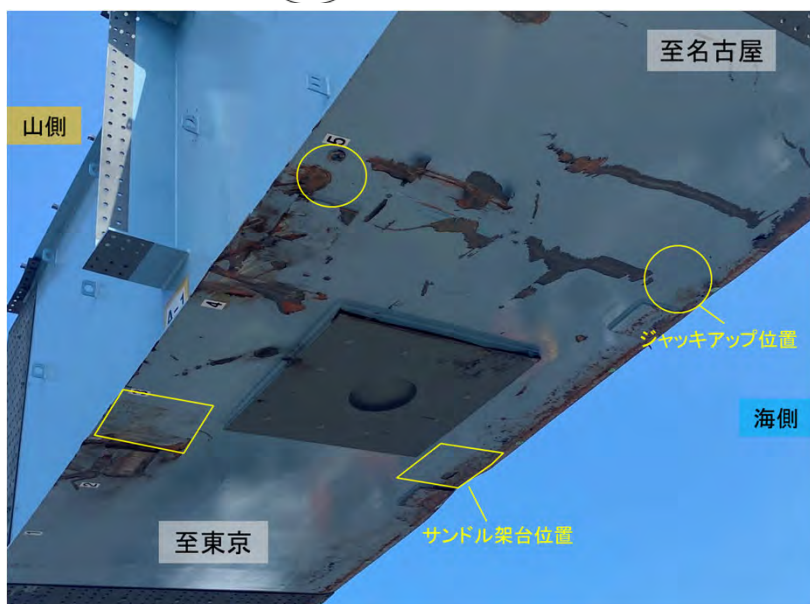
- P3側の主桁底面には、サンドルを設置していた周辺に傷がある
- P4側のセッティングビーム底面に降下作業時のジャッキアップ跡がある
