## 「国道 1 号清水立体尾羽第2高架橋事故調査委員会(第 3 回)」の 開催結果概要について

## 国道1号清水立体尾羽第2高架橋事故調査委員会(第3回)

### 開催結果概要

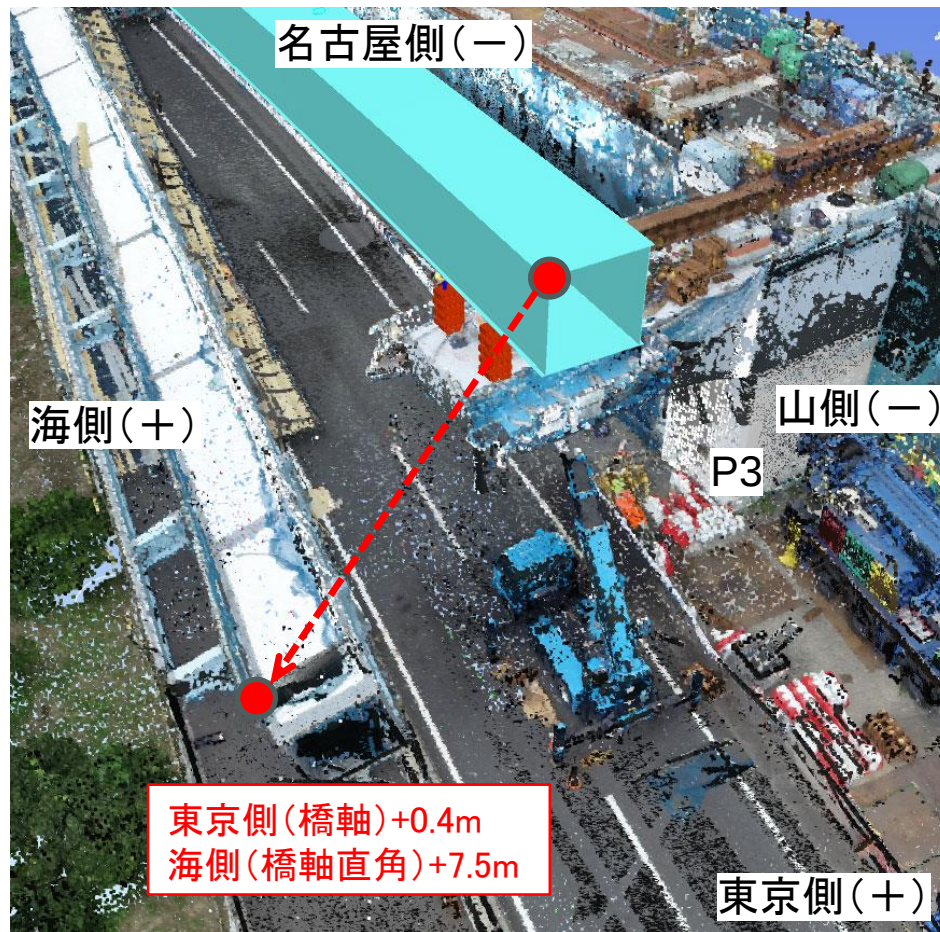
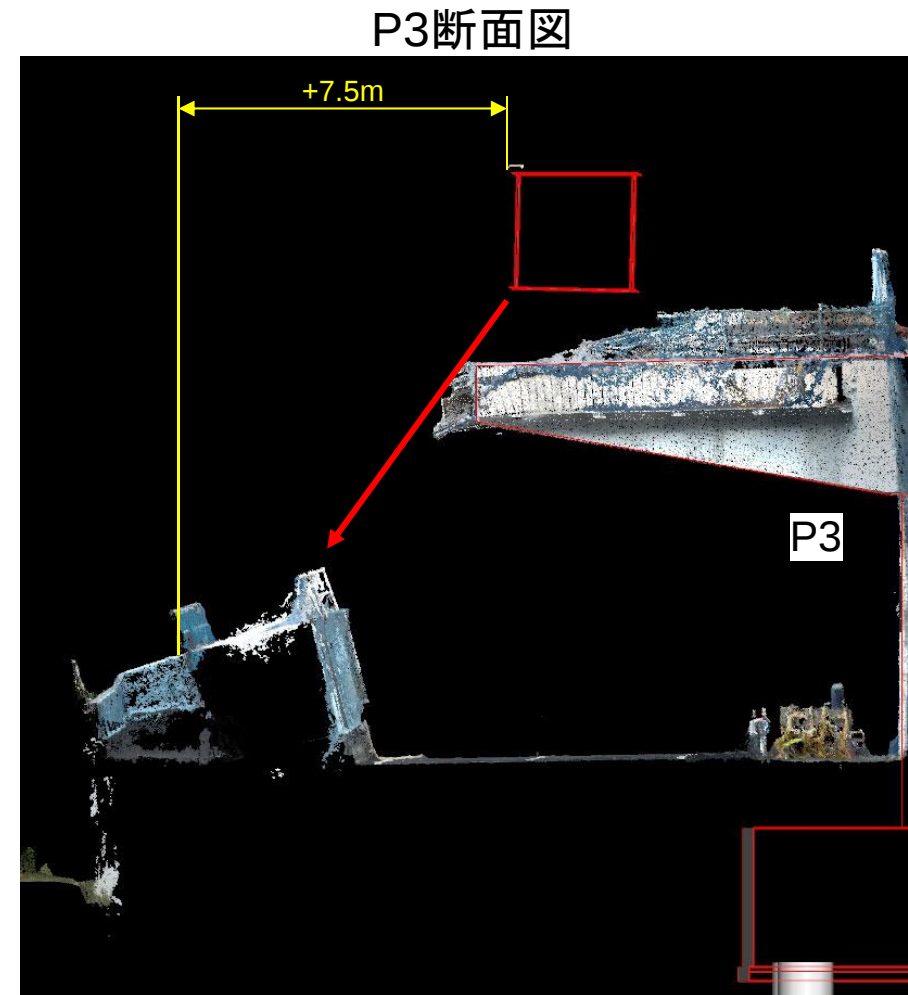
# 橋桁落下位置（P3橋脚付近）

○ P3橋脚付近の橋桁は、東京側(橋軸)+0.4m、海側(直角)+7.5mの位置に落下

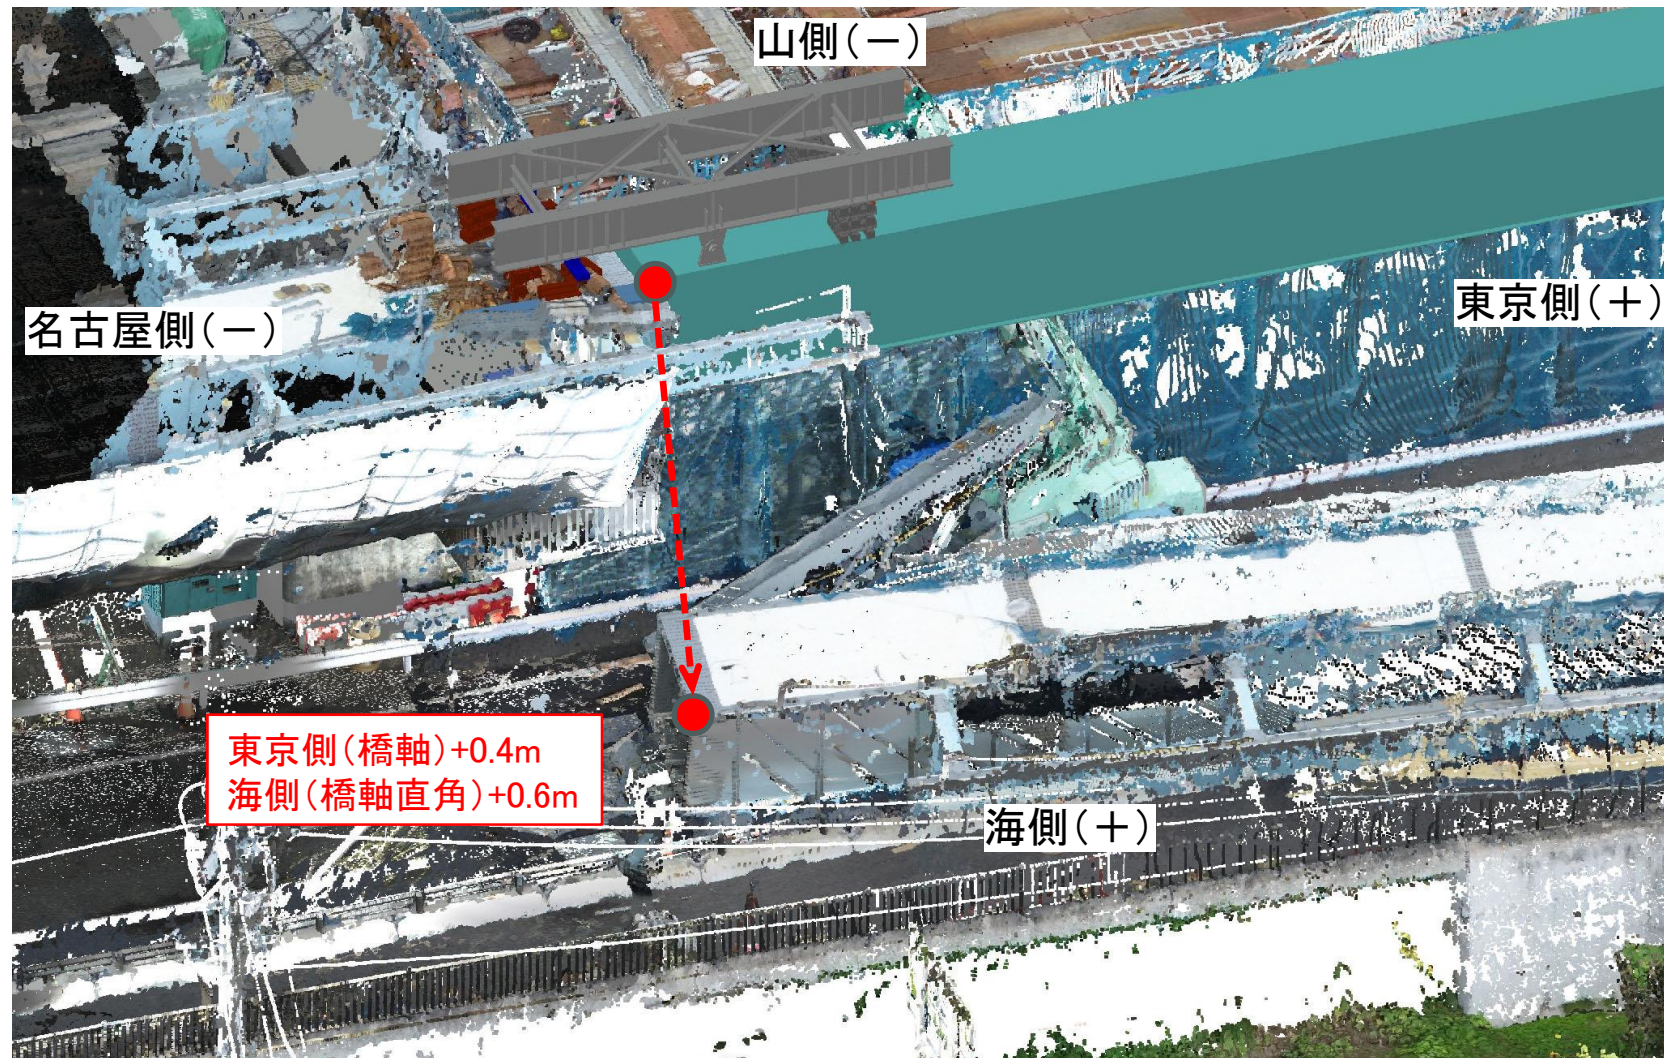
# 橋桁落下位置（P4橋脚付近）

○ P4橋脚付近の橋桁は、東京側(橋軸) +0.4m、海側(直角) +0.6mの位置に落下

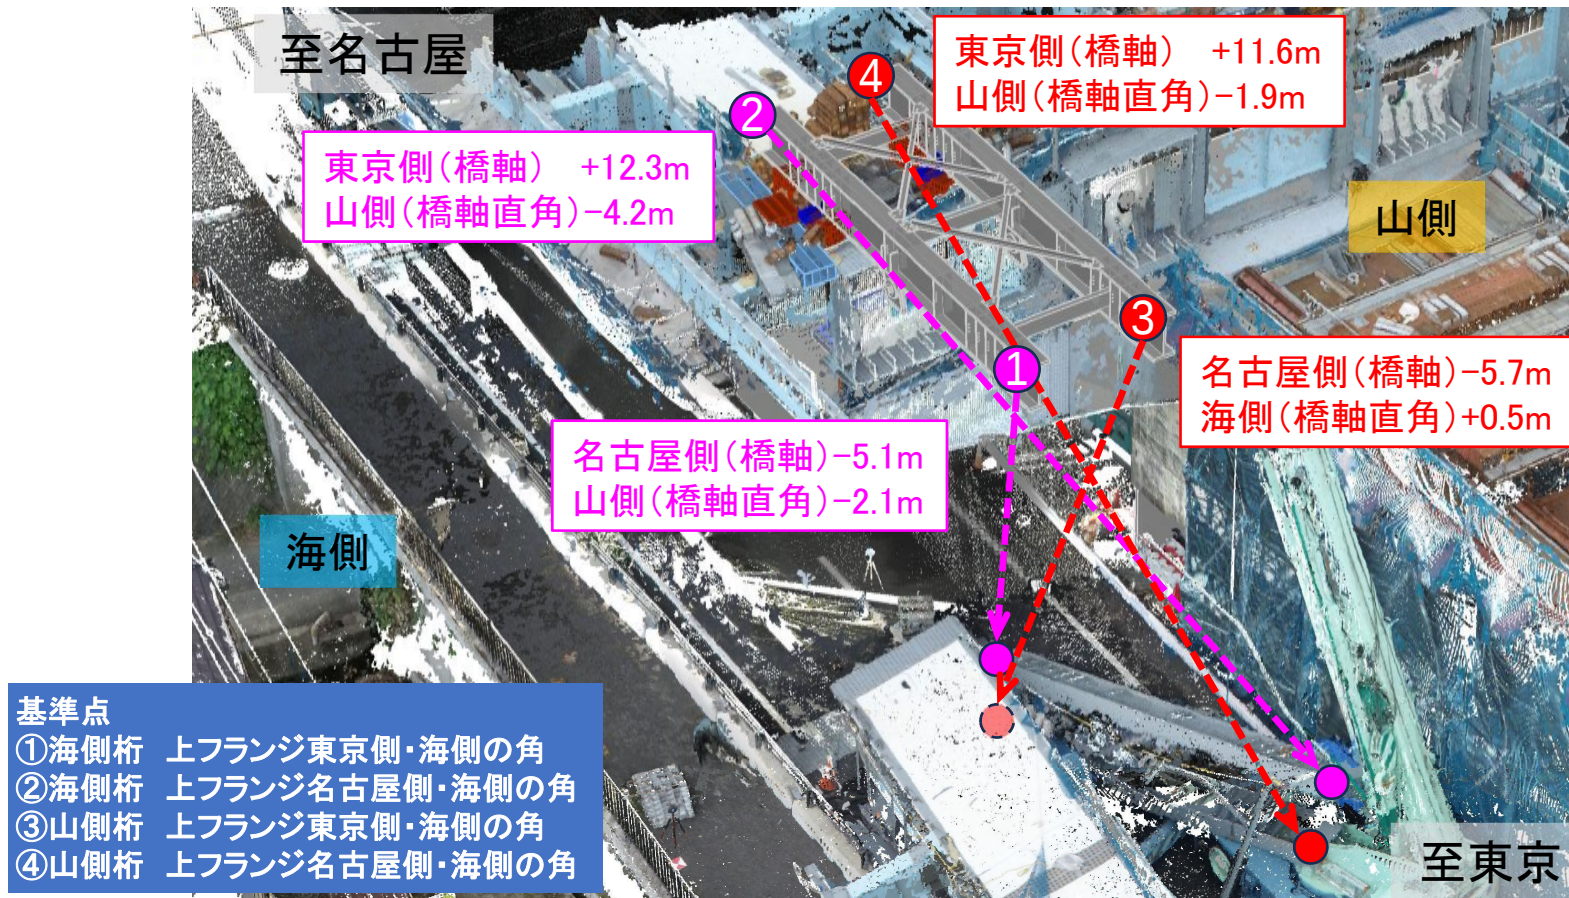
# セッティングビーム落下位置

○ セッティングビームは、以下の位置に落下

- ① 海側P3側端部…名古屋側(橋軸)-5.1m、山側(直角)-2.1m
- ② 海側P4側端部…東京側(橋軸) +12.3m、山側(直角)-4.2m
- ③ 山側P3側端部…名古屋側(橋軸)-5.7m、海側(直角)+0.5m
- ④ 山側P4側端部…東京側(橋軸) +11.6m、山側(直角)-1.9m
- (中心部(平均))…東京側(橋軸) +3.3m、山側(直角)-1.9m)

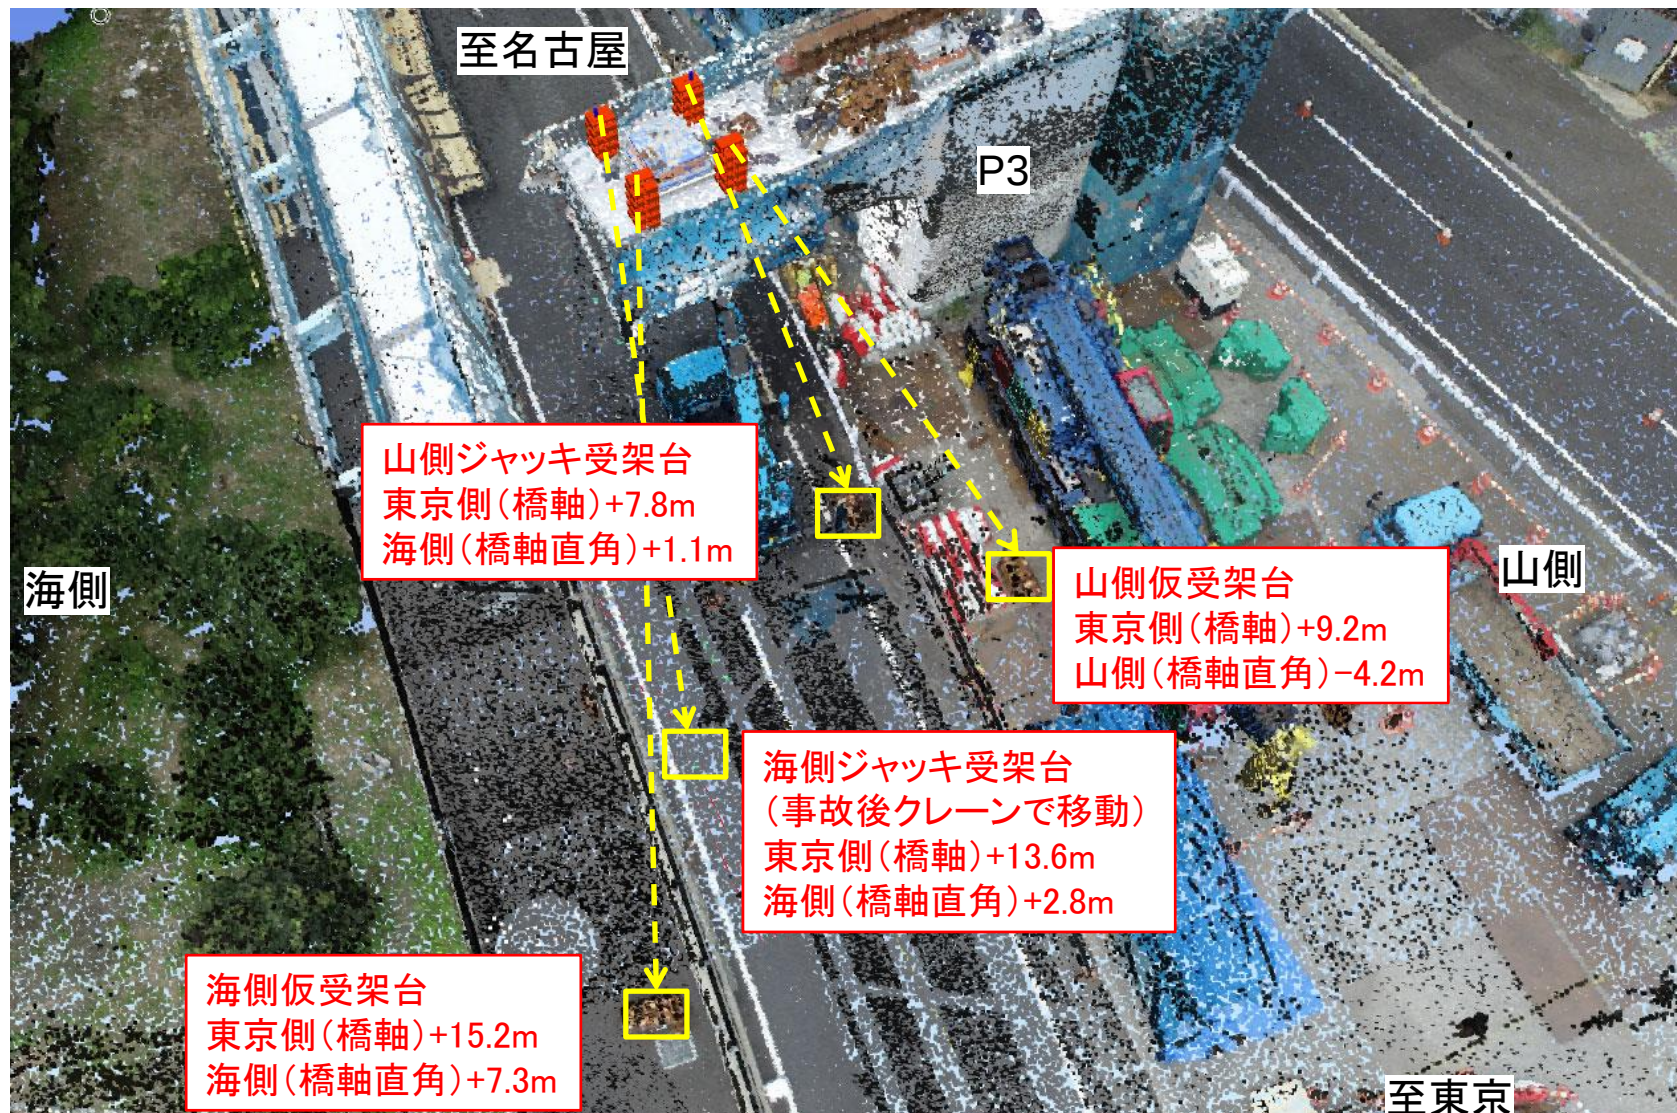
# 資機材飛散位置 (P3橋脚付近)

- P3橋脚上の架台は、全て東京側に落下
- 海側仮受架台は、東京側+15.2m(橋軸)、海側+7.3m(橋軸直角方向)の位置に落下

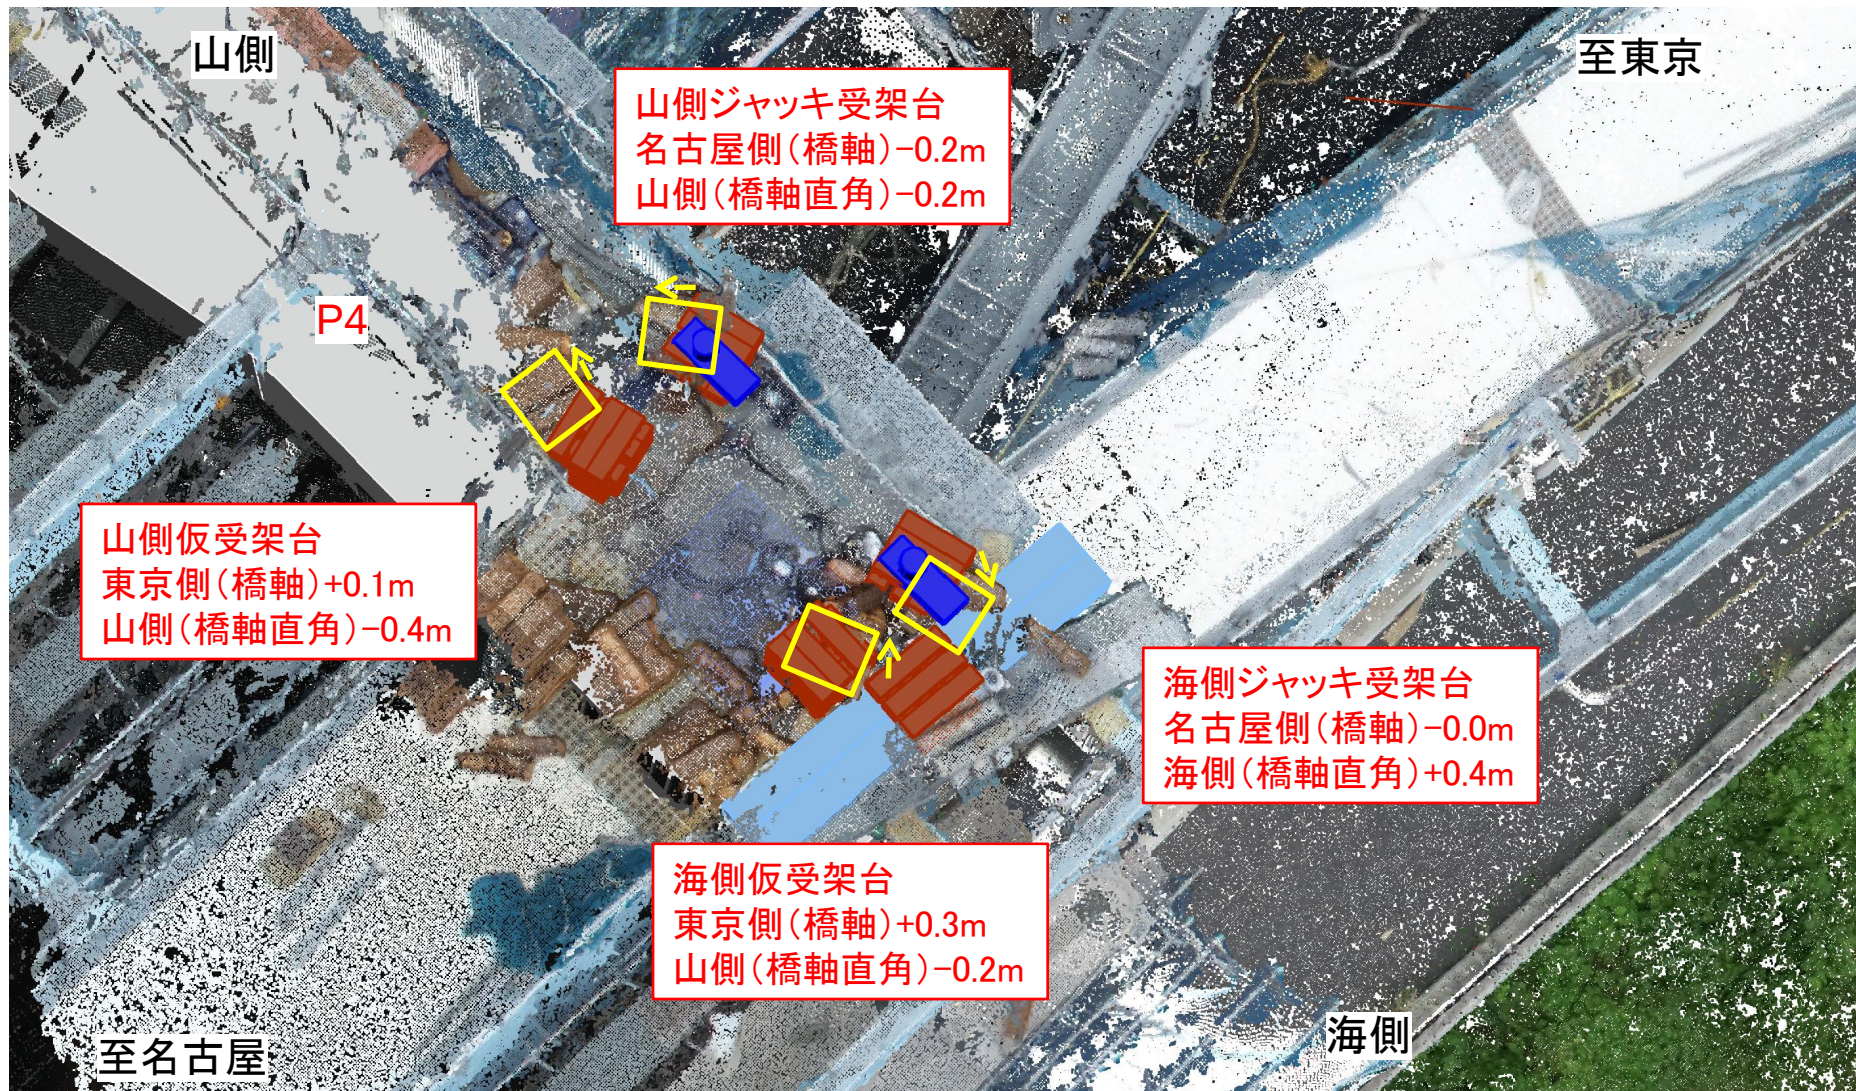
## 資機材飛散位置 (P4橋脚付近)

○ P4橋脚上のサンドル(架台)は、大きく飛散しておらず、P4橋脚橋座面上に留まっている

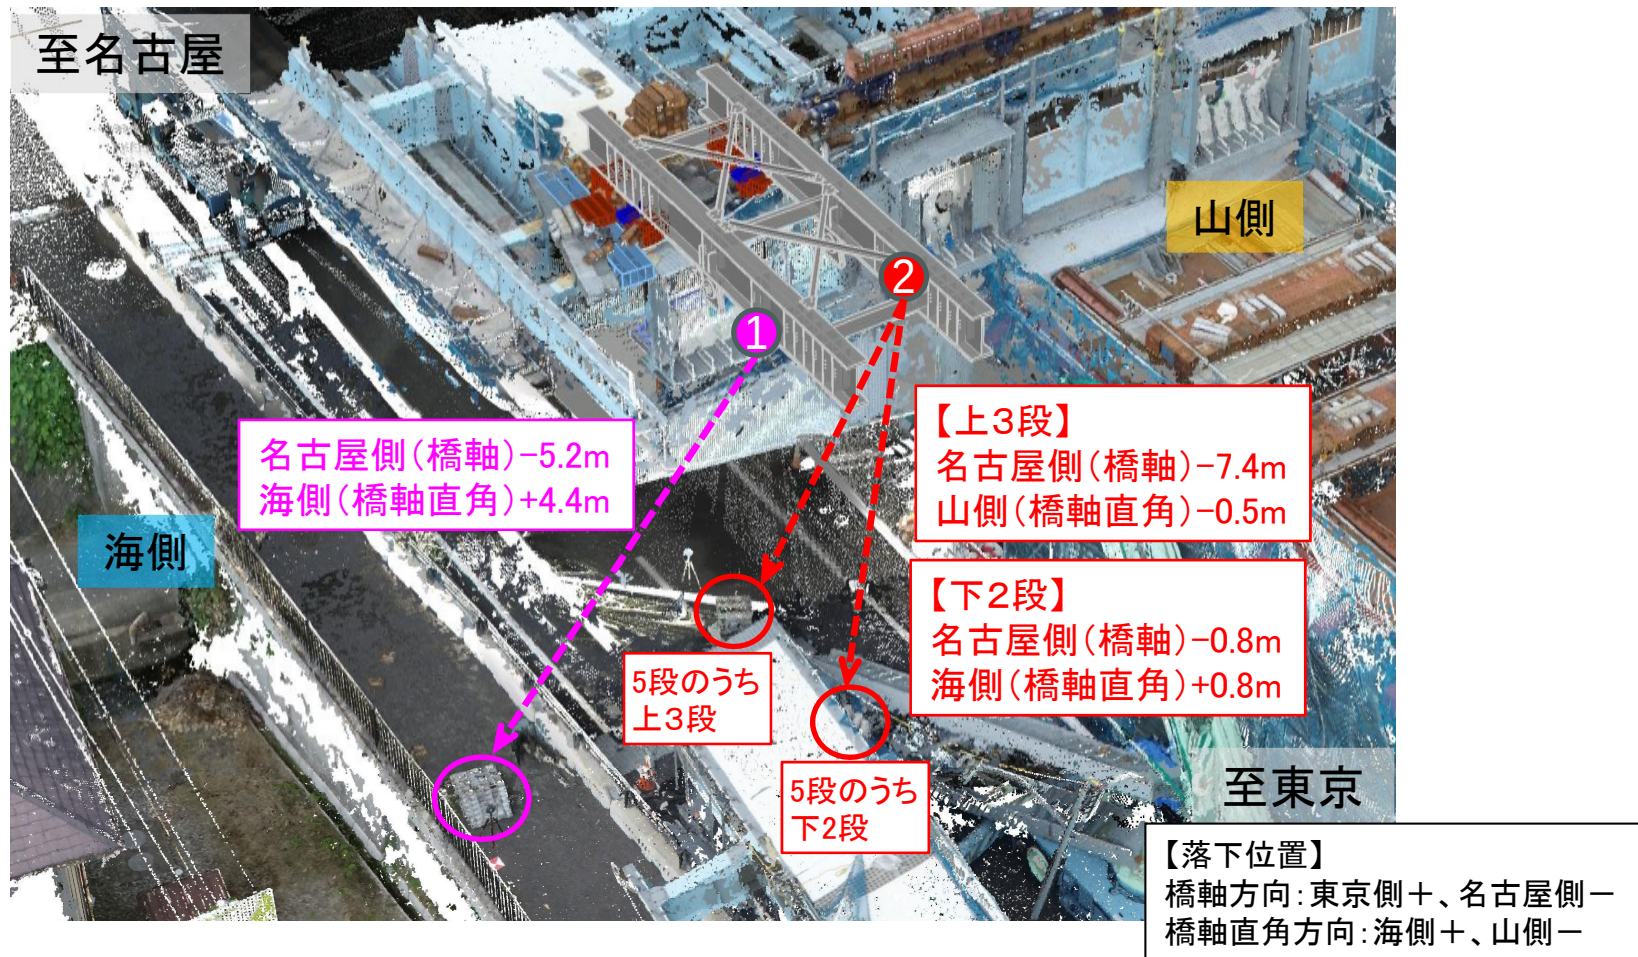
# 資機材飛散位置 (P4橋脚付近)

○ セッティングビーム圧縮点架台は、以下の位置に落下

- ① 海側架台…名古屋側(橋軸)-5.2m、海側(直角)+4.4m
- ② 山側架台(上3段)…名古屋側(橋軸)-7.4m、山側(直角)-0.5m
- ② 山側架台(下2段)…名古屋側(橋軸)-0.8m、海側(直角)+0.8m

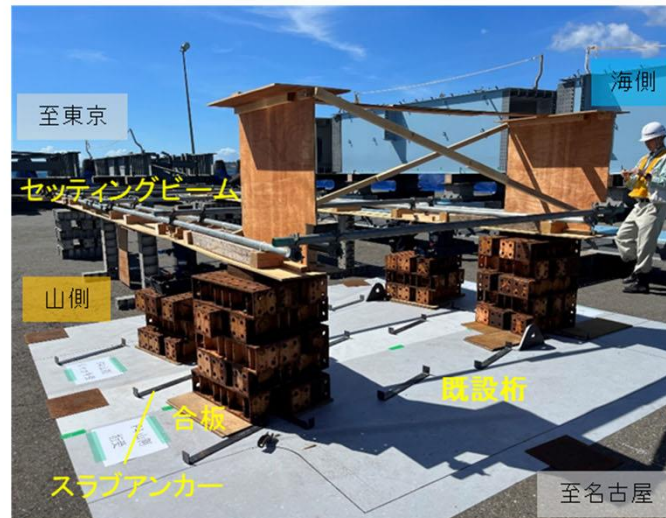
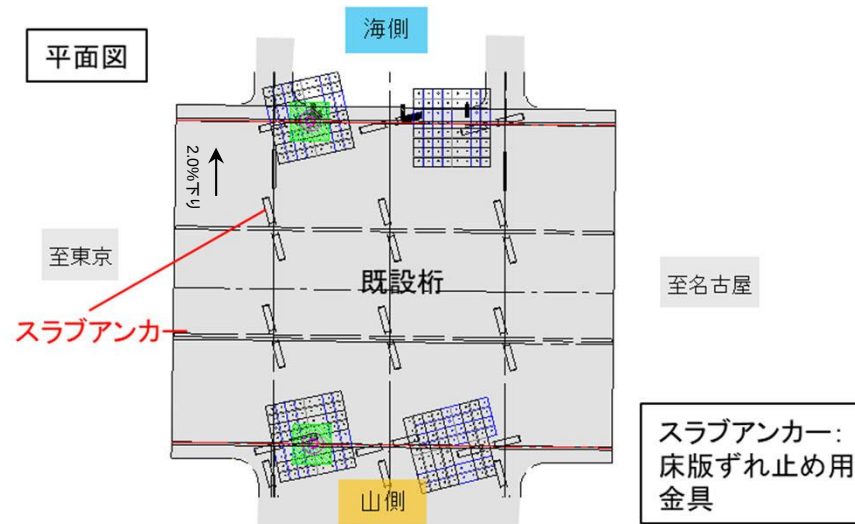
# 当日の作業状況等 現地再現結果(P4橋脚架台配置)

- 既設桁上のスラブアンカーを避けるために斜めに架台が配置されていた。
- 既設桁と架台、架台と調整装置は固定されていない。
- サンドル材同士はボルトで固定されていた。

注) P4既設桁上には、山側から海側に向かって2.0%の下り勾配がある。  
今回の現地再現は、平場での再現になっている。  
セッティングビームは海側に100mmずれた位置を想定している。

- ・ 偏心傾斜荷重が作用することも想定し、堅固に固定する。
- ・ 架台から桁を支持するにあたっては、集中荷重が作用しても桁フランジに局所変形が容易に生じないように、桁の補強を行ったり、桁を直接支持しない方法を検討する。
- ・ 架台のサンドル同士は、サンドル相互のずれ、浮きが生じないように、ボルトで堅固に固定する。

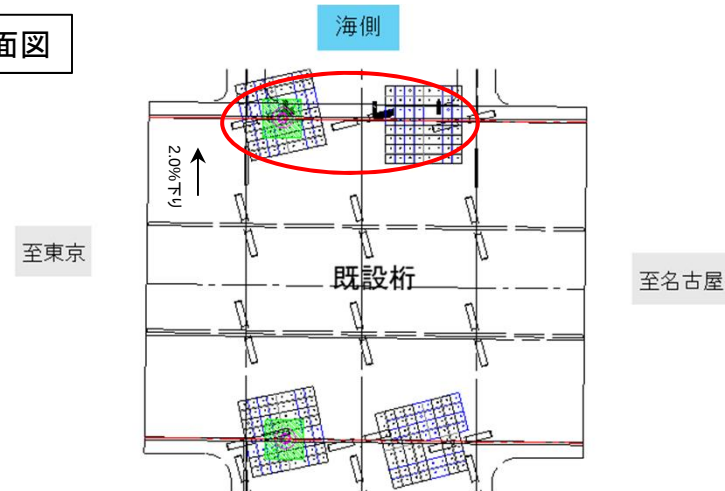
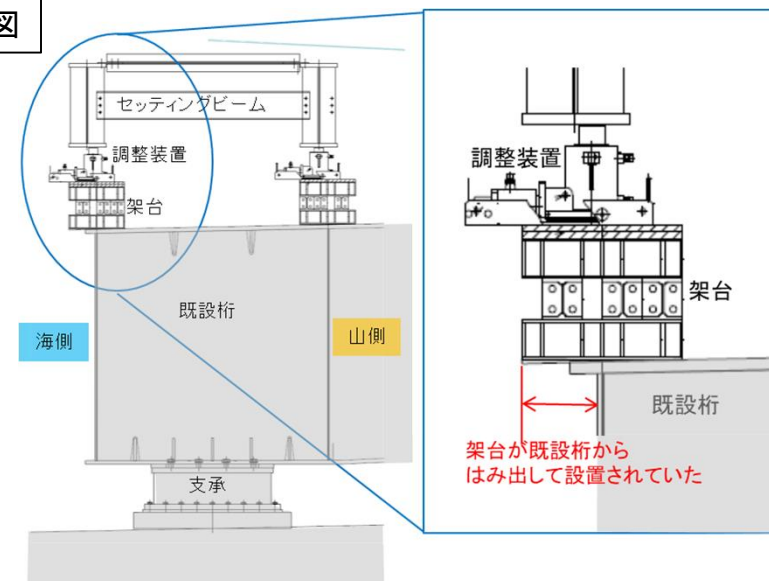
# 当日の作業状況等 現地再現結果(P4橋脚架台配置)

- 海側の架台及び調整装置は既設桁のウェブ芯とセッティングビームのウェブ芯を一致させるように配置したことから、既設桁からはみ出して設置されていた。

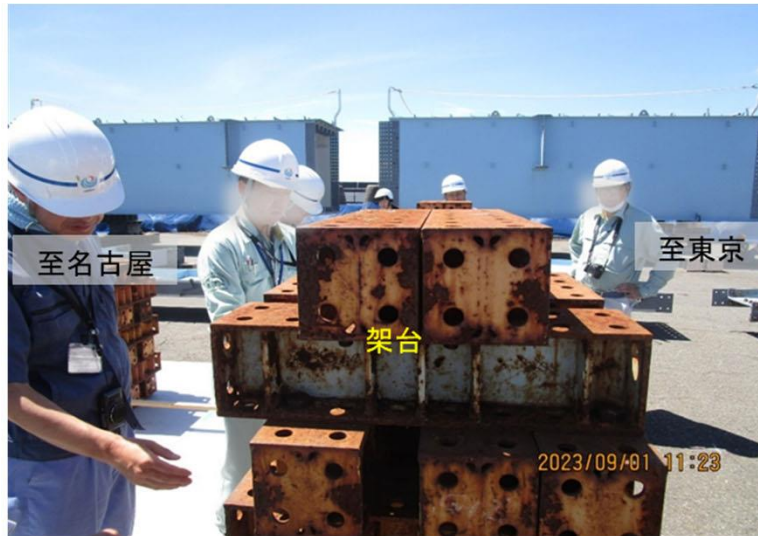
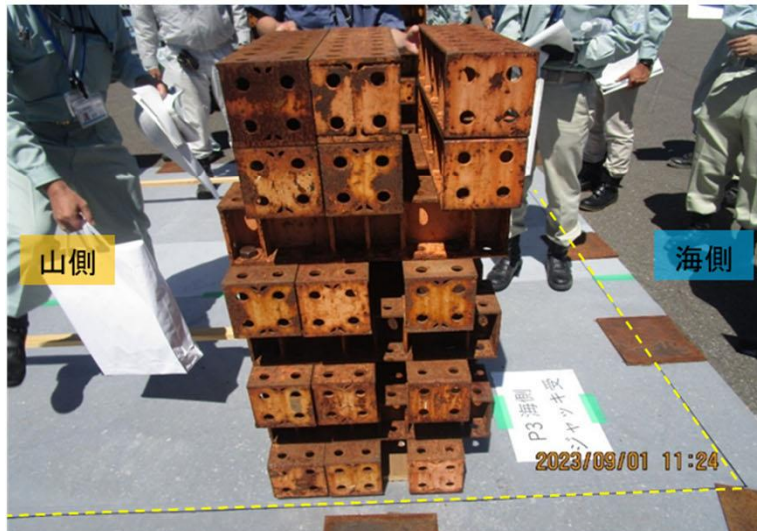
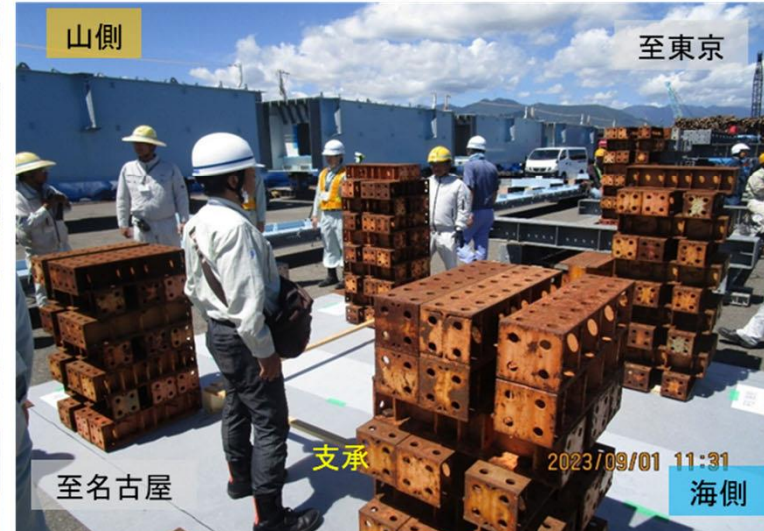
# 当日の作業状況等 現地再現結果(P3橋脚架台配置)

- P3橋脚上は2.5%の勾配はあるが、架台は水平に設置されていた。
- サンドル材同士はボルト固定されていたが、P3橋脚と架台は固定されていない。

注) P3橋脚梁上には、山側から海側に向かって2.5%の下り勾配がある。  
今回の現地再現は、平場での再現になっている。

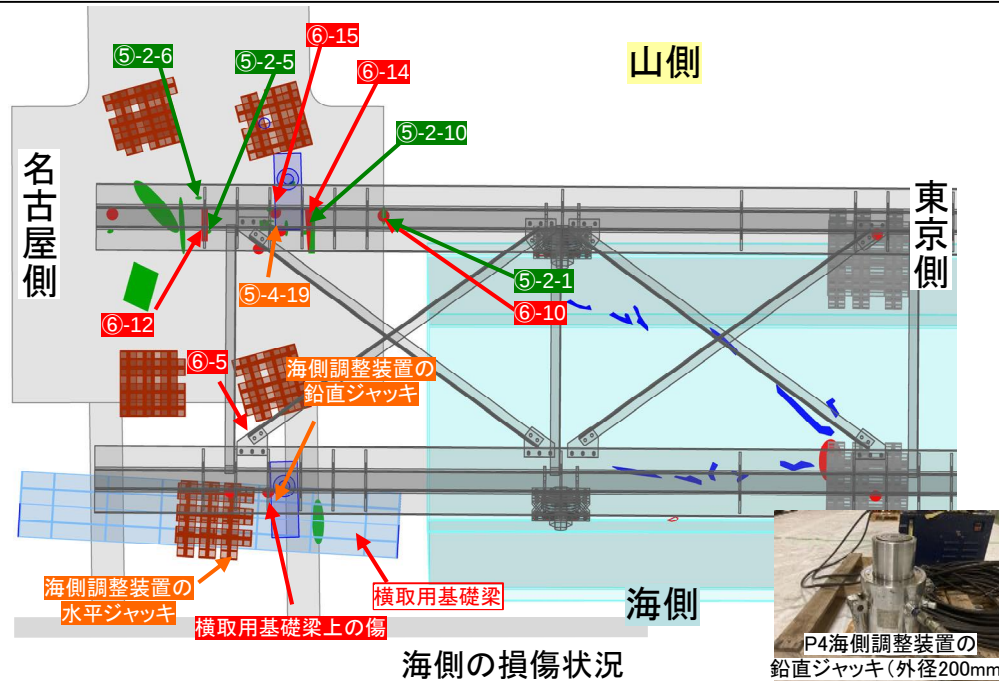
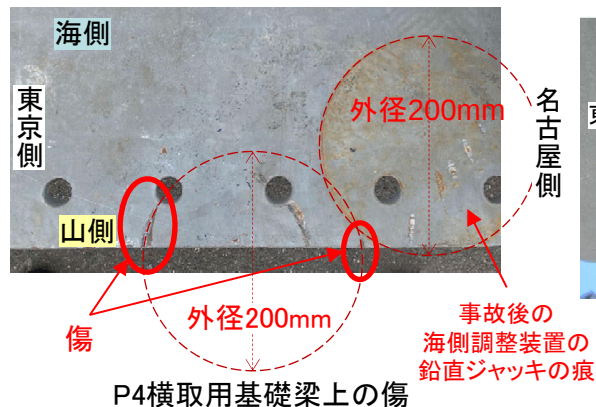
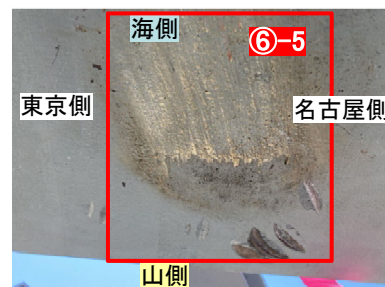
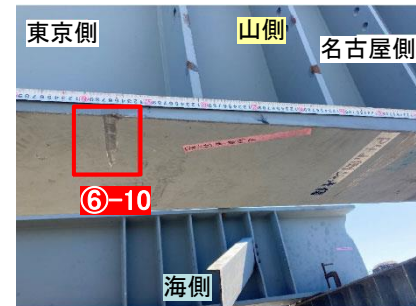
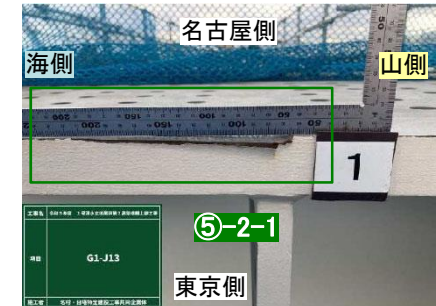
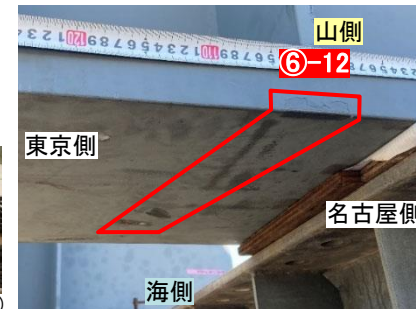
# P4側①

- ・セッティングビーム下面の傷とP4既設桁上の傷が一致している。
  - ・海側のセッティングビーム下面には、ジャッキの痕がある。
  - ・ブラケットに仮置していた横取用基礎梁上に調整装置の鉛直ジャッキの傷がある。
- ⇒セッティングビームは元の位置に対して海側の既設桁上に落下した。

セッティングビーム下面のジャッキ痕

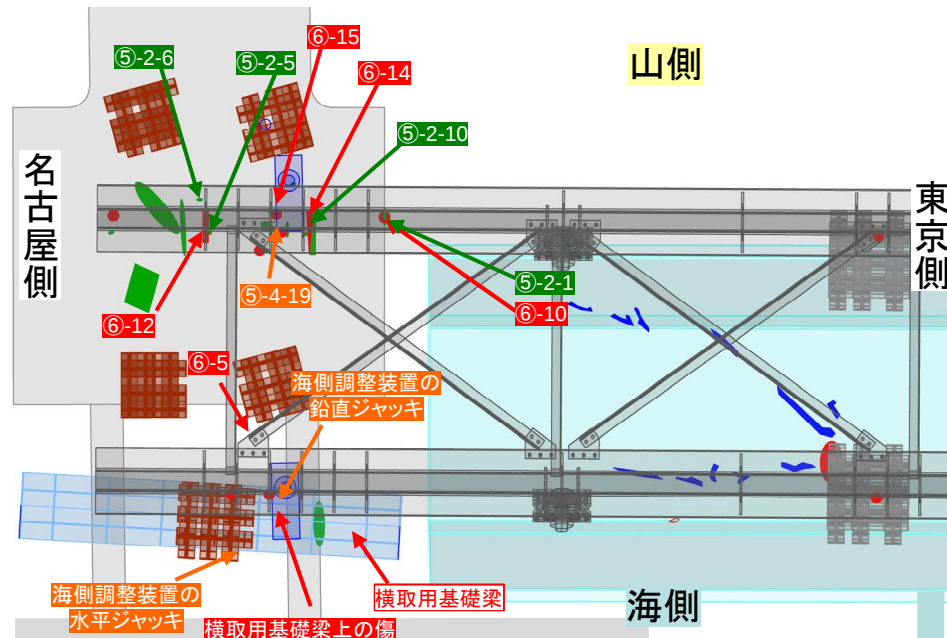
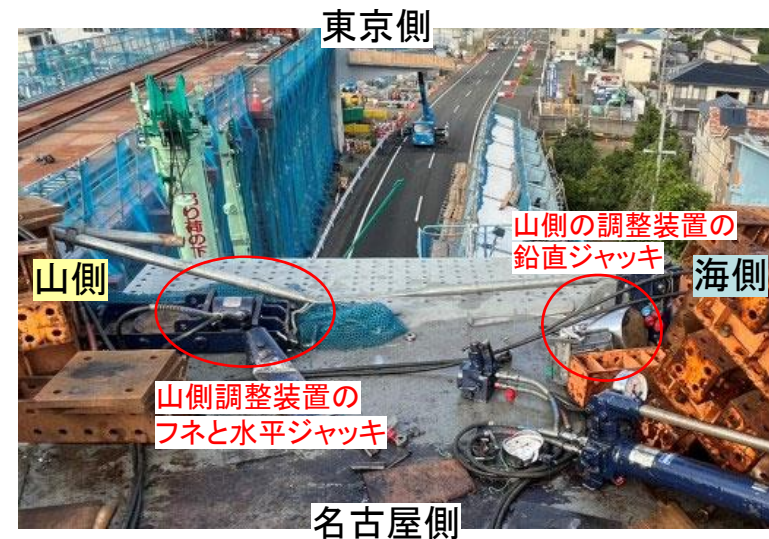
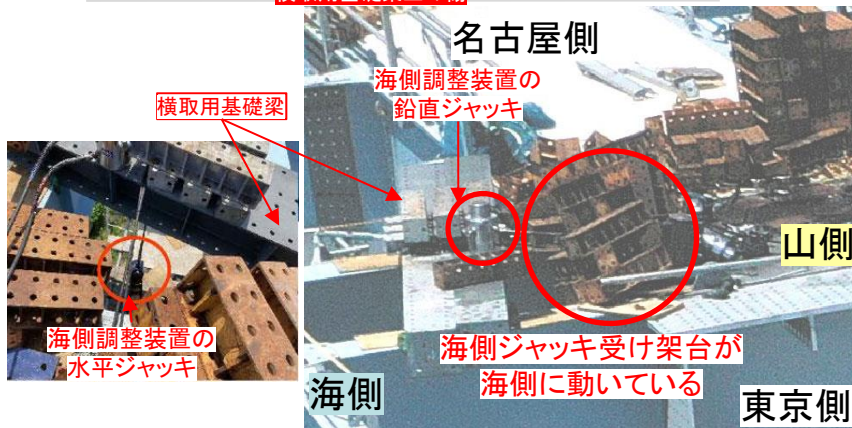
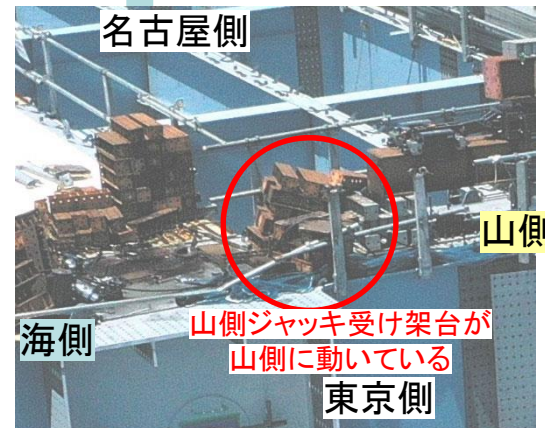
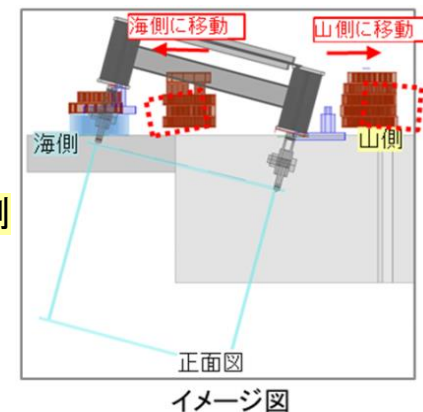
## P4側②

- ・海側のジャッキ受架台は海側に動いており、その他の架台は山側に移動している。
  - ・海側のジャッキ受架台はその他に比べて大きく損傷している。
- ⇒海側のジャッキ受架台の支持が不十分であり、異なる挙動をした可能性がある。

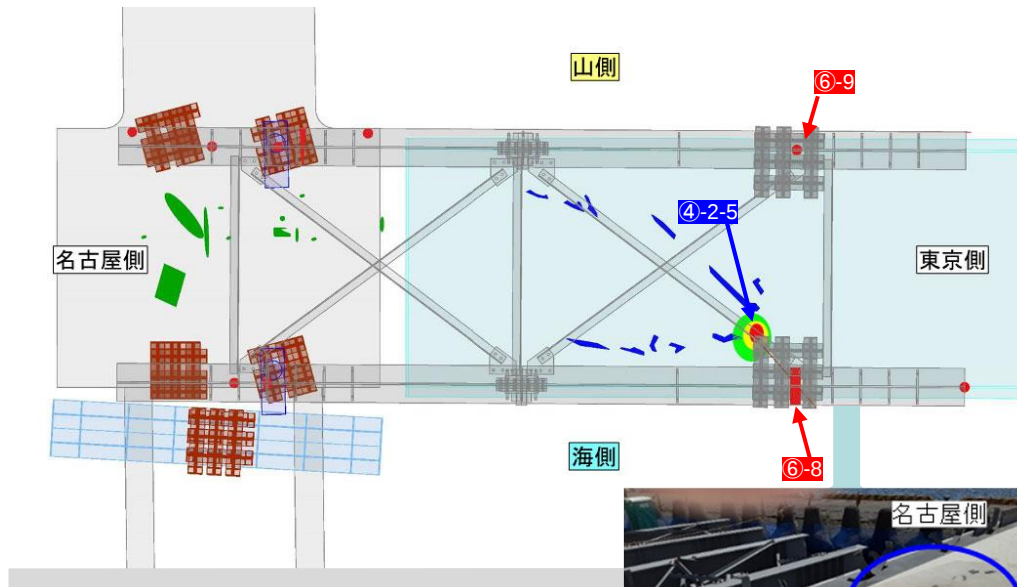
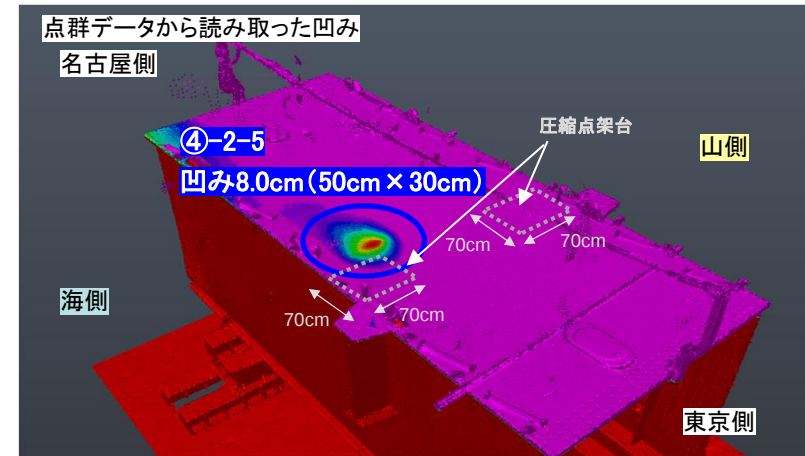
## P4側③

- ・セッティングビーム下面は圧縮点架台の接触痕がある。圧縮点架台下面には斜めの接触痕がある。
  - ・P4側の橋桁上フランジの海側セッティングビーム圧縮点架台位置が大きく凹んでいる。
- ⇒セッティングビーム圧縮点架台に大きな圧縮力が作用した。

※海側に変形(凹み)がみられ、山側はみられない

②架設桁と架台並びにセッティングビームと架台は相互に固定するなど、荷重の不均等や偏心が生じたとしても架台が容易に外れないように固定すること。

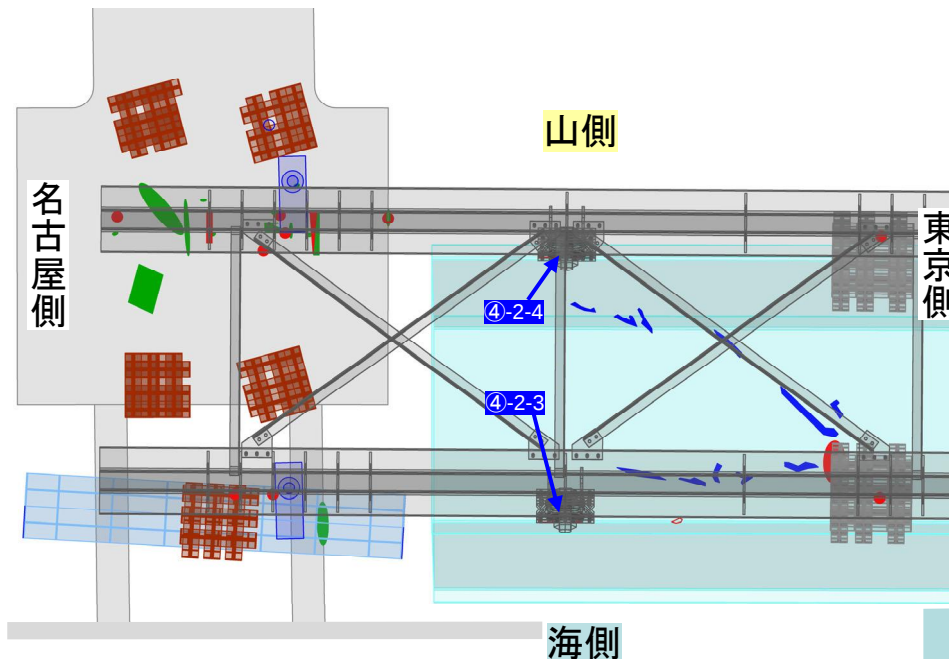
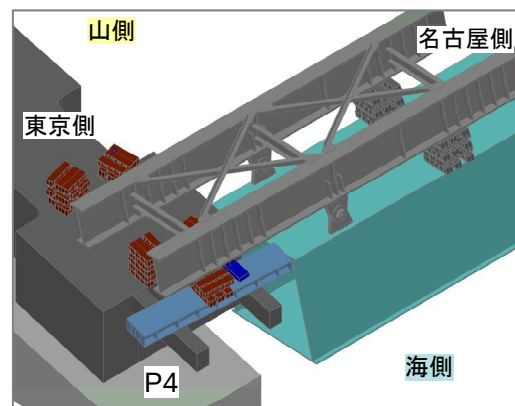
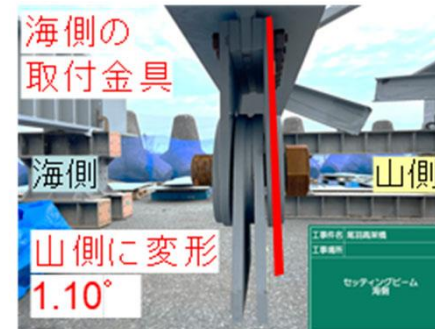
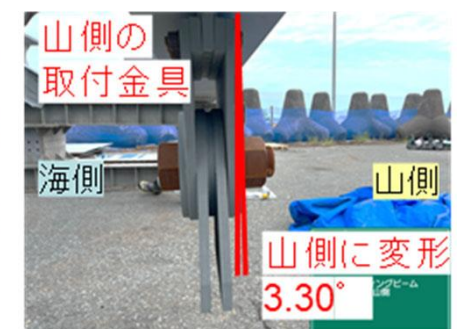
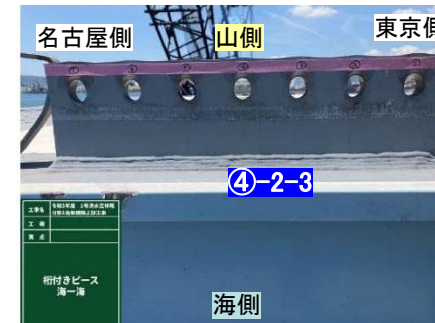
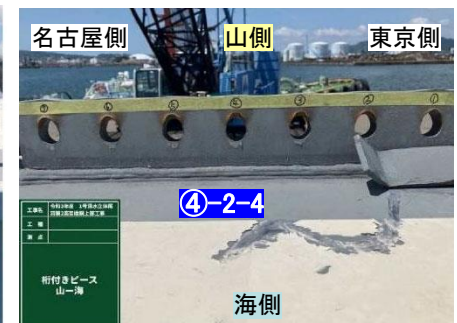
# P4側④

- ・取付金具の主桁側のボルトは全て無くなっている。取付金具は山側に変形している。
  - ・コネクションプレートのボルト孔が塑性変形している。山側のコネクションプレートが山側に変形している。
- ⇒山側に傾いた状態で、取付金具に大きな引張力が作用しボルトが破断した。

①接合方法の設計にあたっては、吊り材の様に工事の安全上に重要な部位の場合、道路橋示方書の規定に従うなど、耐荷力機構が明らかで、信頼性の明らかな接合方法を用いることを基本とする。

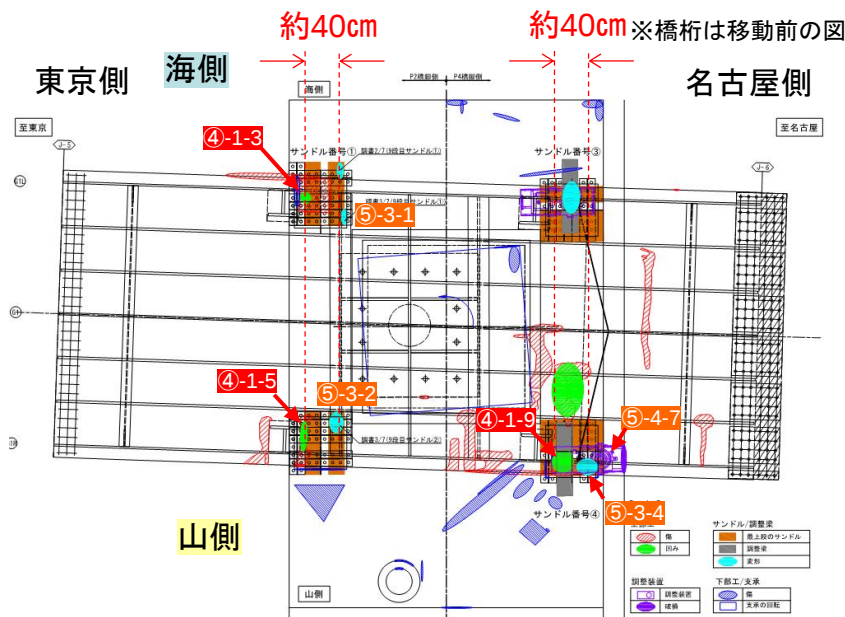
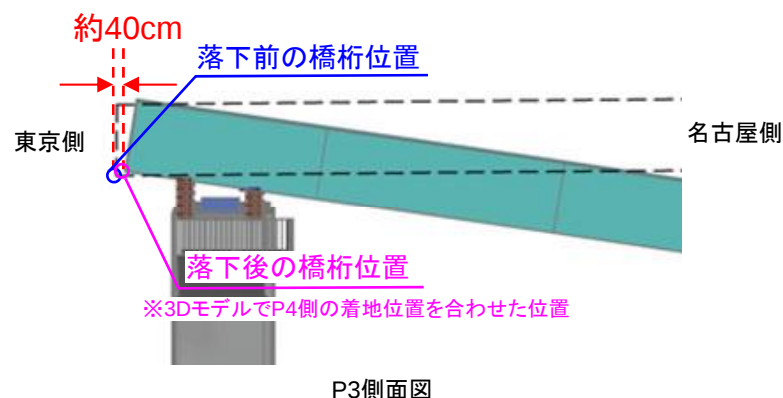
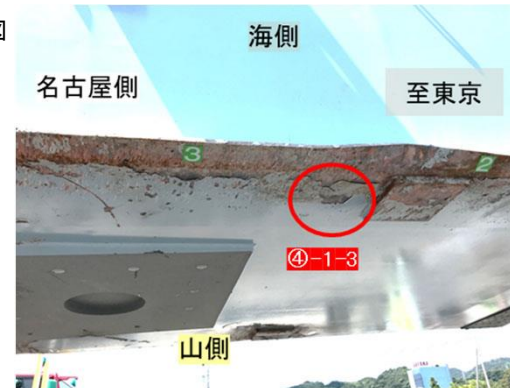
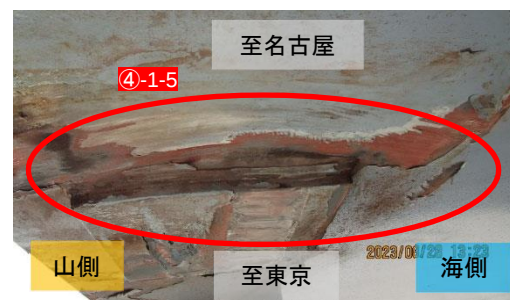
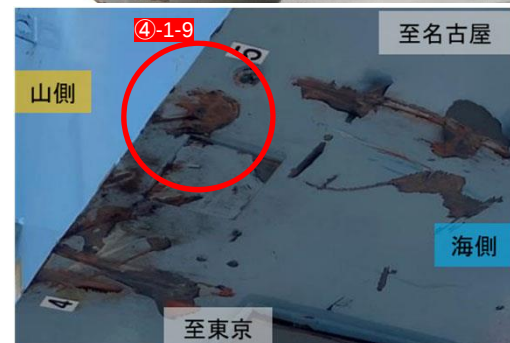
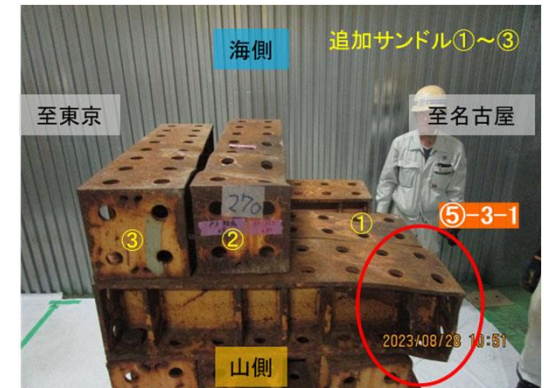
# P3側①

- ・P3側橋桁下面の損傷と仮受架台やジャッキ受架台のサンドルの凹みは、P3側橋桁下面の位置が名古屋側に約40cm移動すると概ね一致する。
- ・P4側で橋桁が地面に着地すると、P3側橋桁下面は名古屋側に約40cm移動する。  
⇒P4側で橋桁が地面に着地したことで、橋桁の傾斜の関係からP4方向に40cm移動し、仮受架台やジャッキ受架台に落下し、大きな力が作用した。

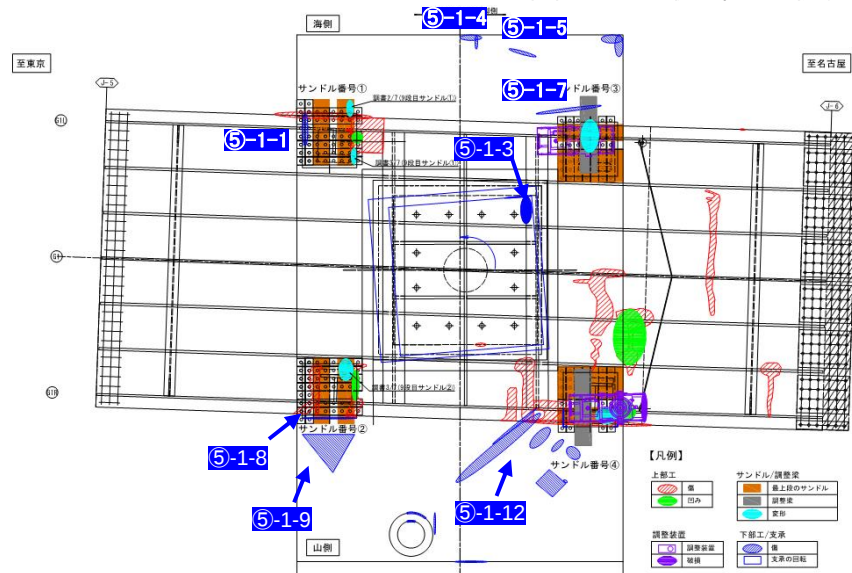
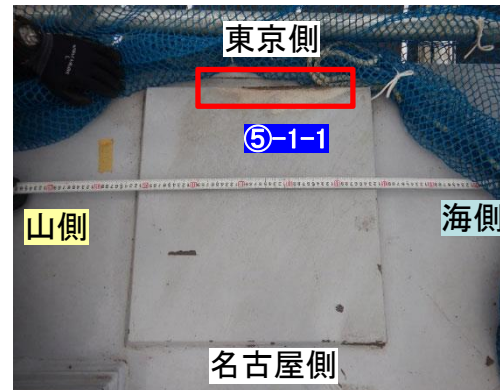
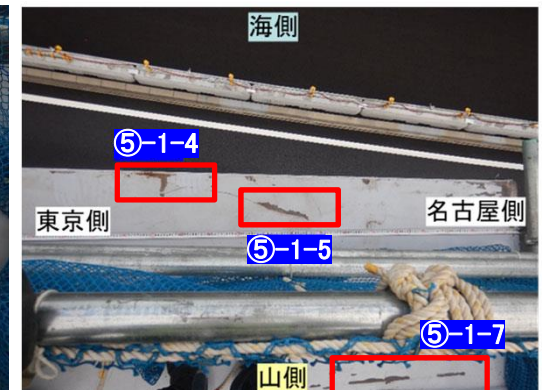
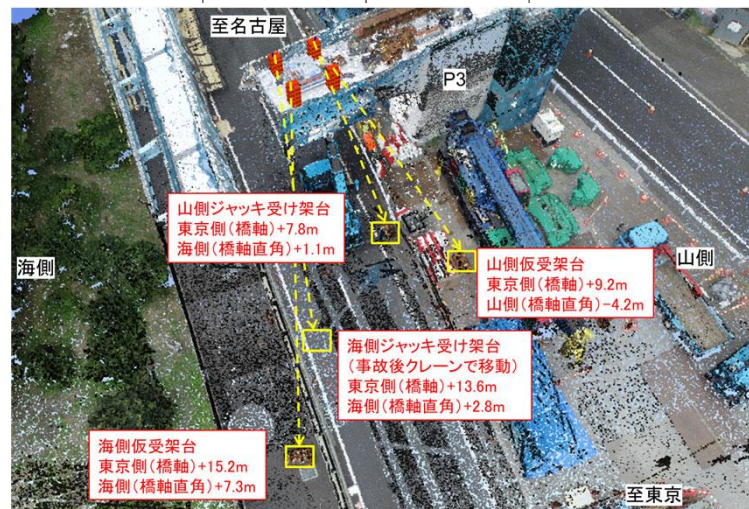
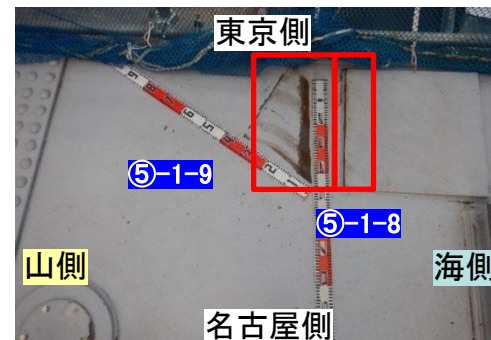
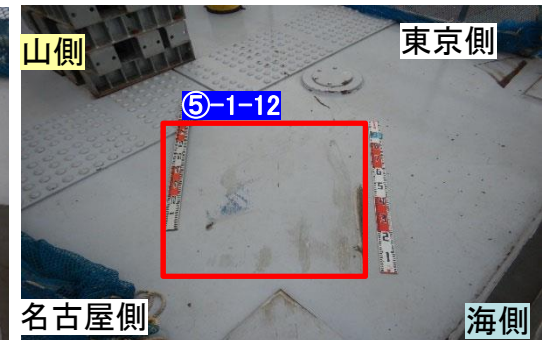
## P3側②

- ・P3下部工に仮受架台やジャッキ受架台が滑った痕がある。
  - ・P3側の仮受架台やジャッキ受架台はP2側に落下している。
- ⇒仮受架台やジャッキ受架台がP2側に飛散し、橋桁が支承上に落下した。
