## 「国道 1 号清水立体尾羽第2高架橋事故調査委員会(第 3 回)」の 開催結果概要について

## 国道1号清水立体尾羽第2高架橋事故調査委員会(第3回)

### 開催結果概要

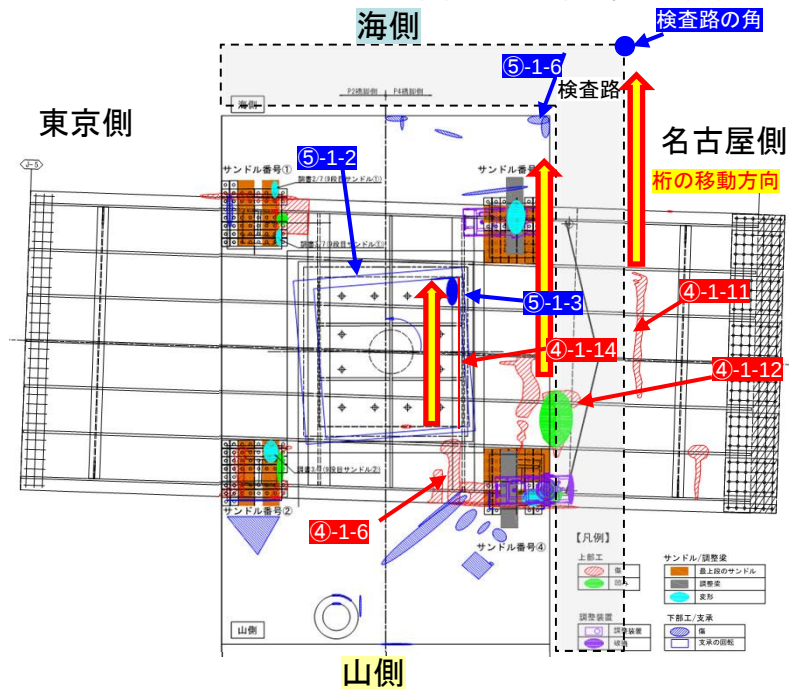
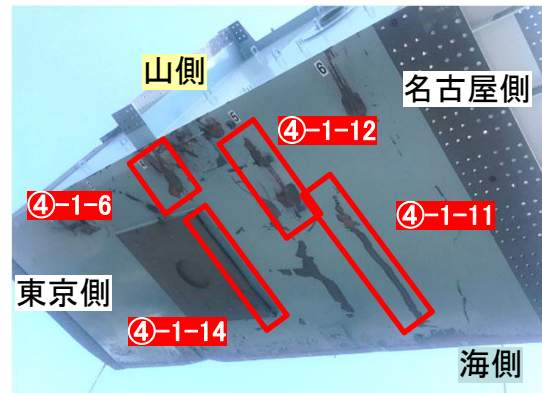
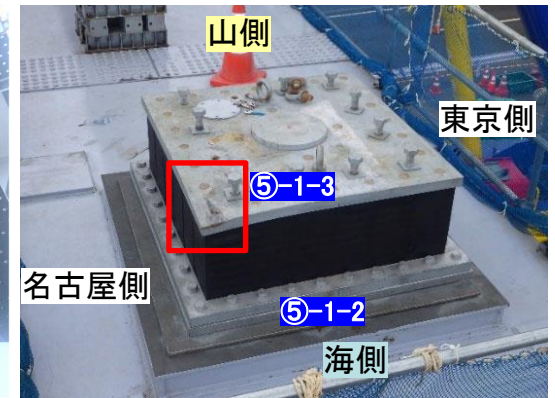
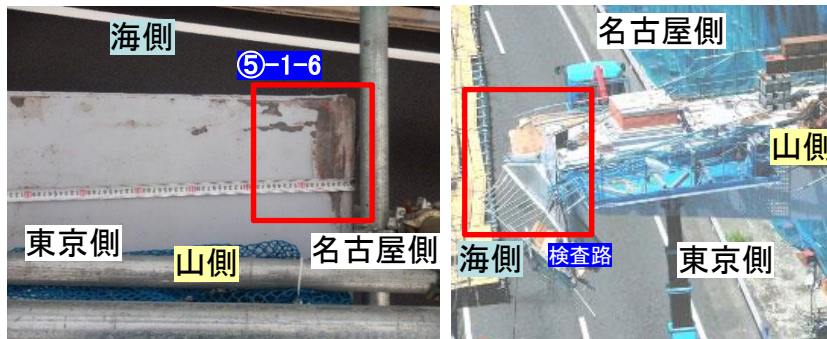
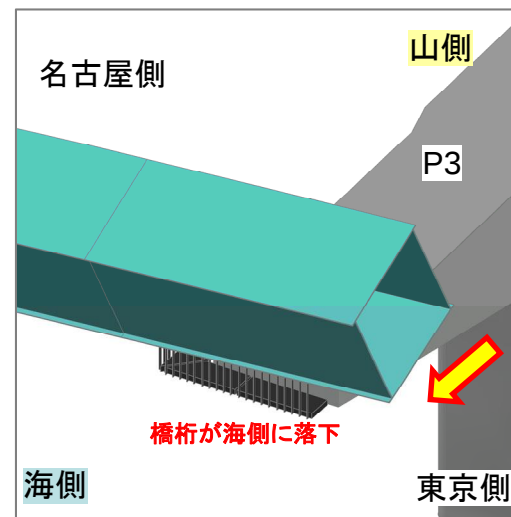
## P3側③

- ・P3橋桁下面の傷と支承、P3橋脚、検査路の損傷の位置が一致する。
  - ・P3橋桁下面の傷は橋軸直角方向に痕がある。検査路は海側に損傷している。
  - ・P3支承は回転して変形している。また上沓が変形している。
- ⇒橋桁は海側に横移動しP3橋脚の梁に接触した後、海側に落下した。

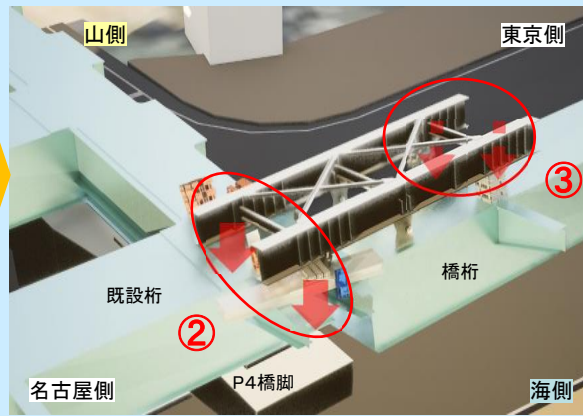
②海側のセッティングビームは横取用基礎梁上に落ち、山側のセッティングビームは既設桁上に落ちた  
③圧縮点架台に大きな圧縮力が作用

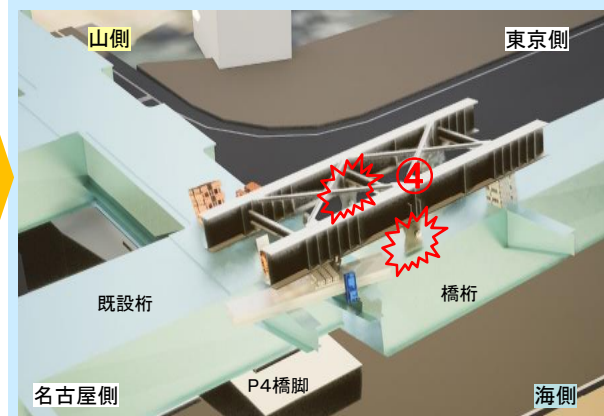
④セッティングビームの取付金具のボルトが破断
