国道1号静岡バイパス清水立体事業の橋梁架設工事における 橋桁落下事故の報告書(中間とりまとめ)および再発防止策について

国道1号清水立体尾羽第2高架橋事故調査委員会

報告書(中間とりまとめ) 概要版

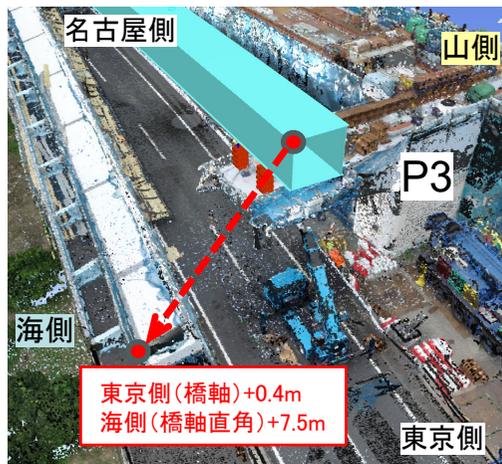
P3橋脚側の橋桁はP3橋脚上を横移動し、海側約7.5mの位置に落下した。

3次元点群データにて落下位置を把握
(海側約7.5mの位置に落下)

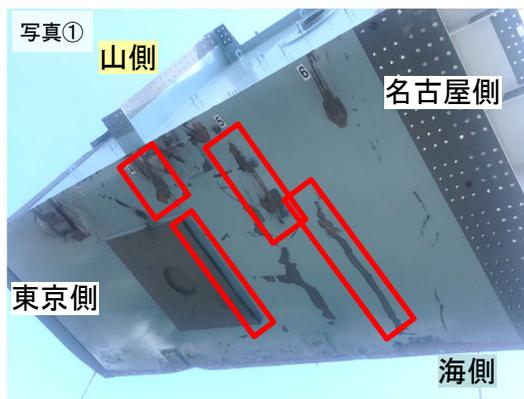
P3側の橋桁下フランジに橋軸直角方法の傷、凹み

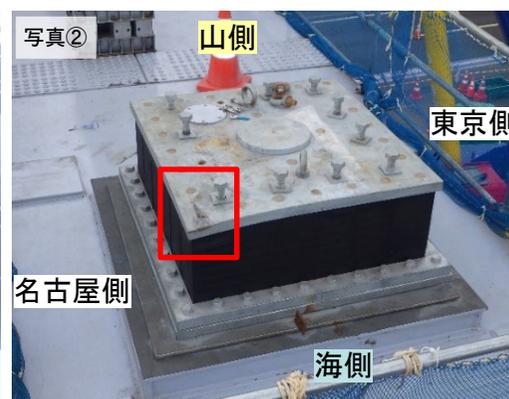
P3橋脚の支承角部に傷、変形

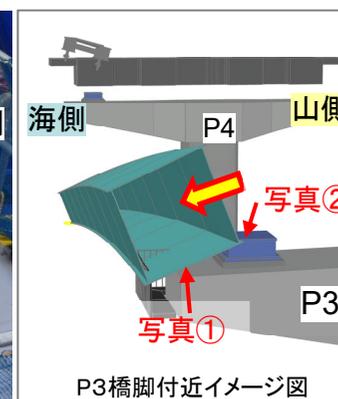
橋桁はP3橋脚上を横移動し落下

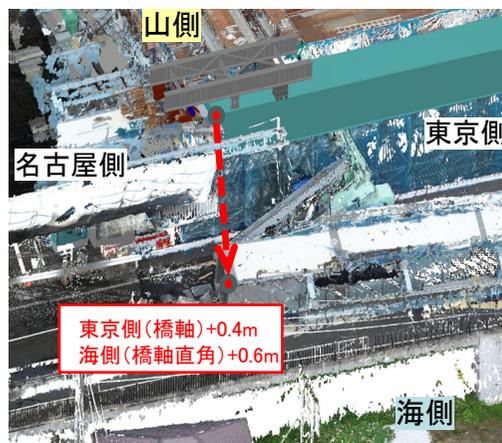
P4橋脚側のセッティングビームは海側のP4橋脚上に落ち、橋桁は海側に約0.6mの位置に落下した。

3次元点群データにて落下位置を把握
(海側約0.6mの位置に落下)

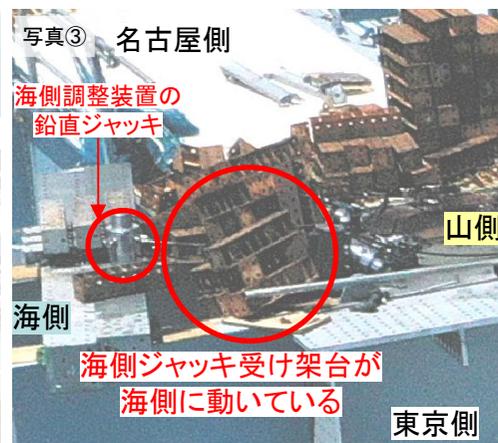
海側ジャッキ受け架台が海側に移動

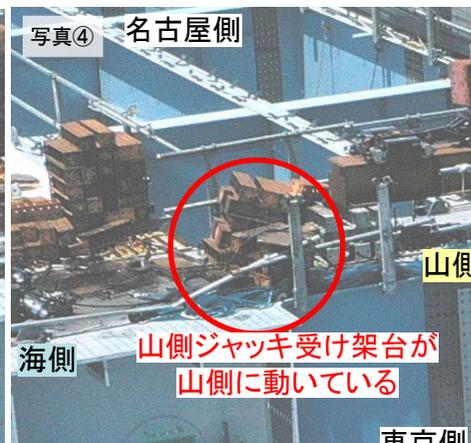
山側ジャッキ受け架台は山側に移動

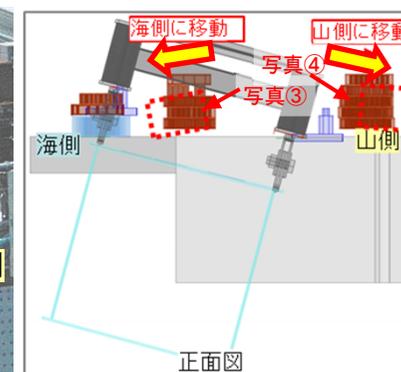
P4橋脚付近イメージ図

セッティングビームはP4橋脚上の海側に落下

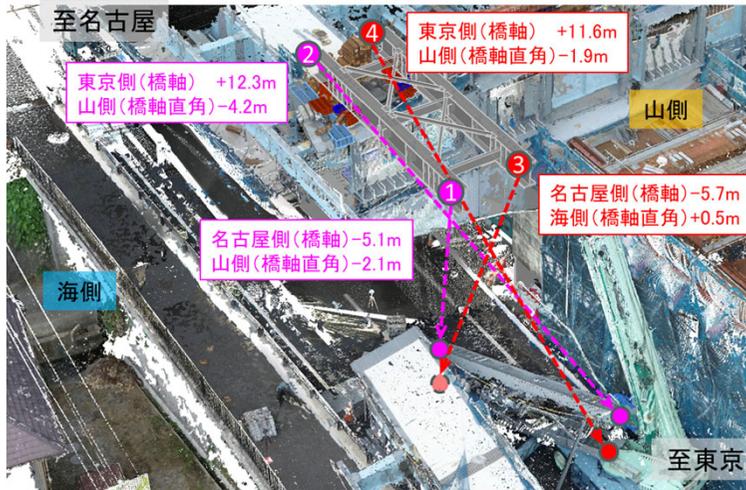
セッティングビームの圧縮点架台に大きな圧縮力が作用した。

3次元点群データにて落下位置を把握
(セッティングビームは元の位置に対して回転して落下している。)

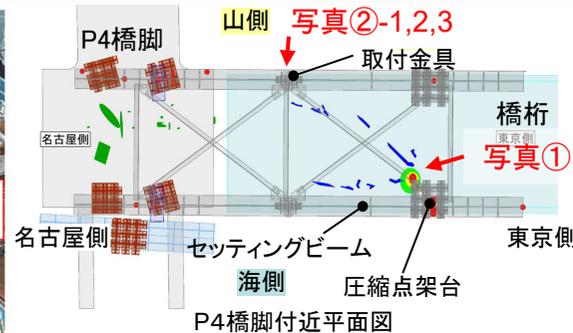
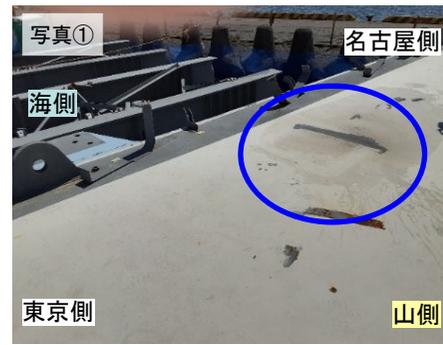
写真①橋桁上フランジに凹み

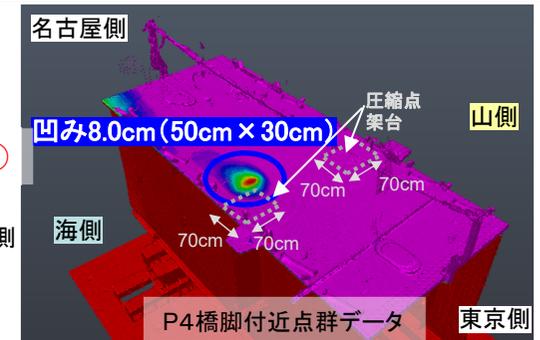
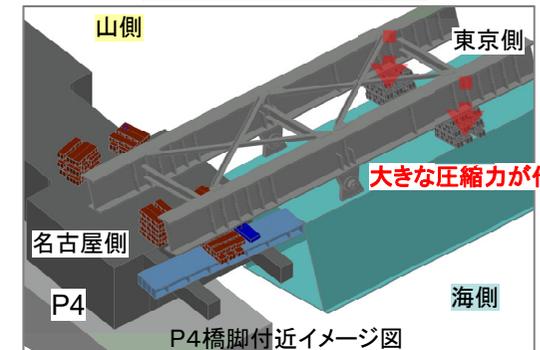
圧縮点架台に大きな圧縮力が作用

- (1) 吊り材等、安全上重要な部位については、道路橋示方書の規定に従うなど、耐荷力機構が明らかで信頼性のある接合方法を用いることを基本とする。
- (2) 架設桁・セッティングビームと架台は相互に固定し、荷重の不均等が生じても架台が容易に外れないようにすること。

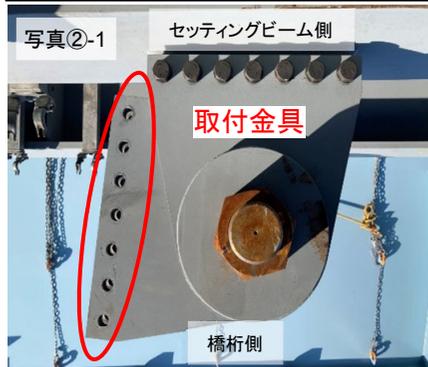
橋桁側の取付金具のボルトは全て無くなっている

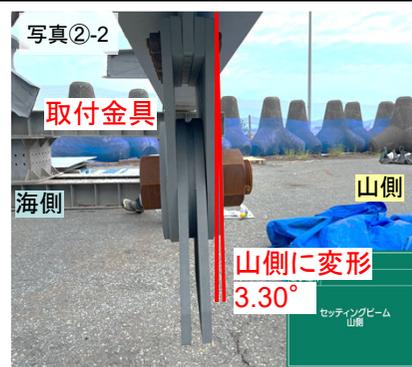
取付金具は山側に変形

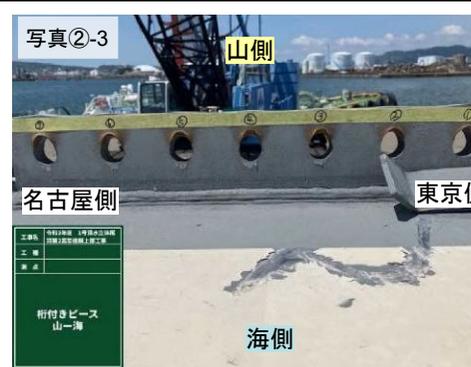
コネクションプレートのボルト穴は塑性変形

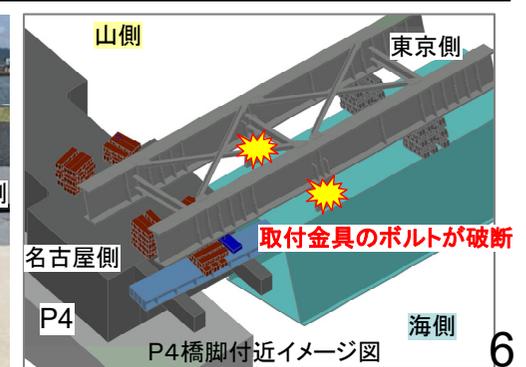
取付金具に大きな引張力が作用しボルトが破断した。

取付金具に大きな引張力が作用しボルトが破断

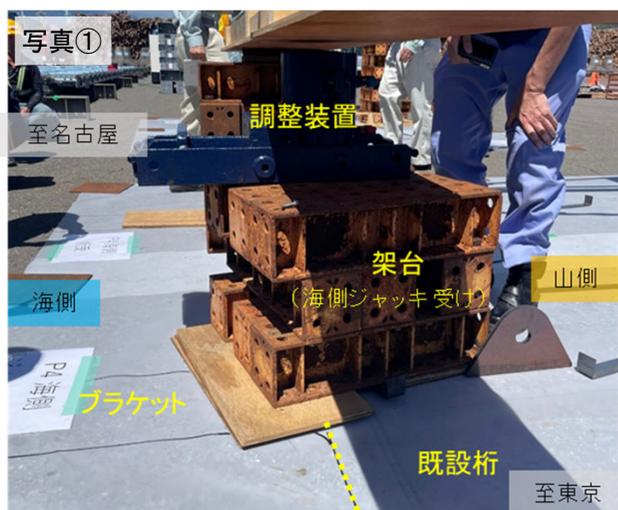
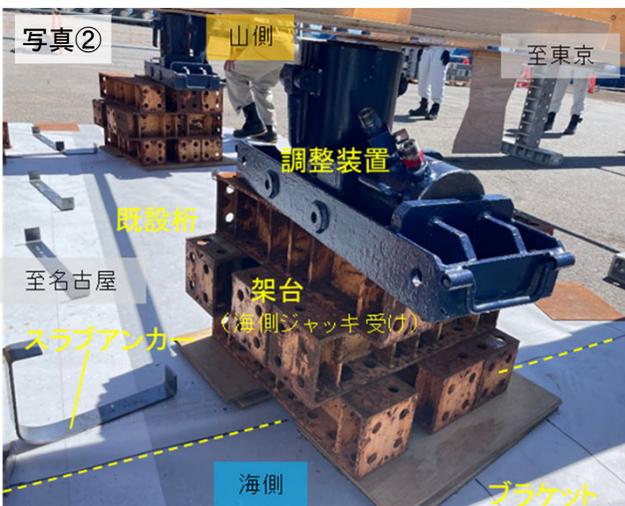
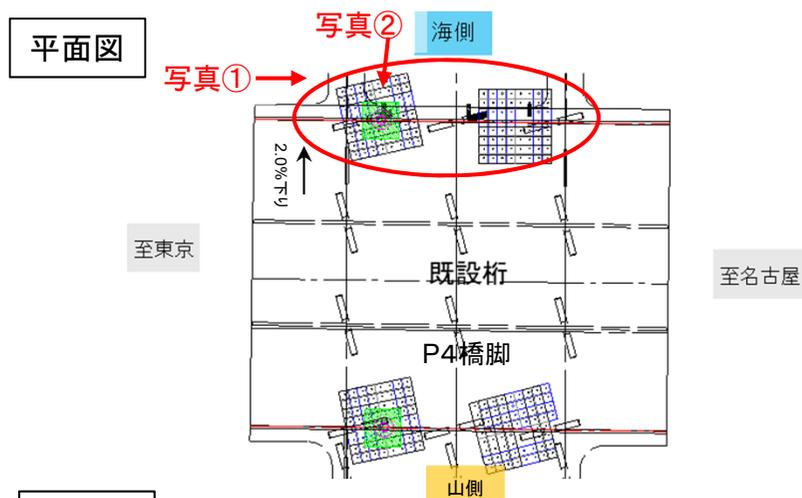
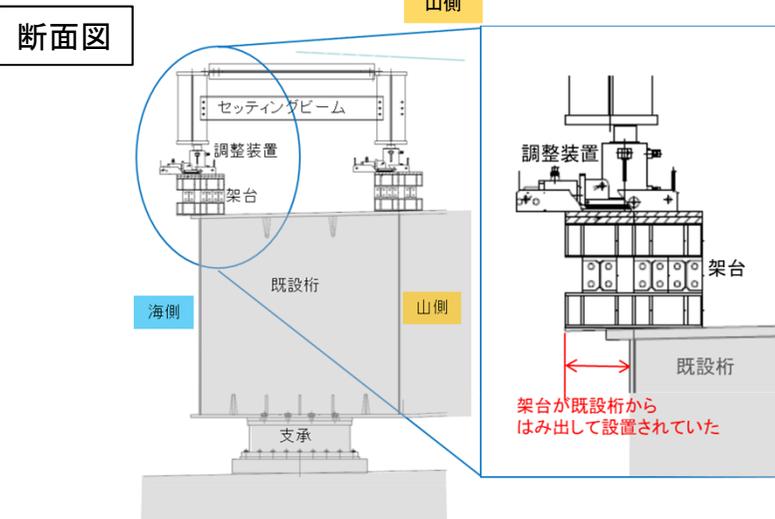
P3橋脚側、P4橋脚側の架台が支持面に固定されていなかった。
P4橋脚側の架台は既設桁上のスラブアンカーを避けるために斜めに配置されていた。
P4橋脚海側の架台、調整装置が支持面から一部はみ出して設置されていた。
架台に用いるサンドル同士が堅固に固定されていなかった。

①架台は、堅固かつ安定となるように必要な対策を行うこと。

- ・ 集中荷重が作用しても桁フランジに局所変形が容易に生じないように、桁の補強を行ったり、桁を直接支持しない方法を検討する。
- ・ 架台のサンドル同士は、サンドル相互のずれ、浮きが生じないように、ボルトで堅固に固定する。

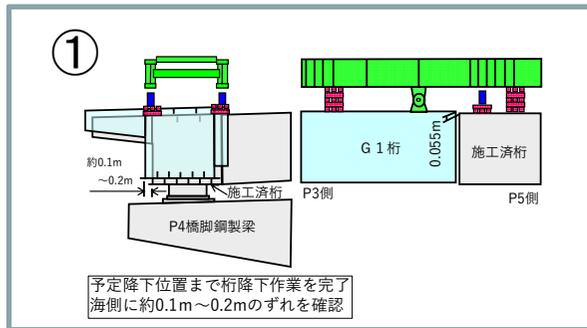
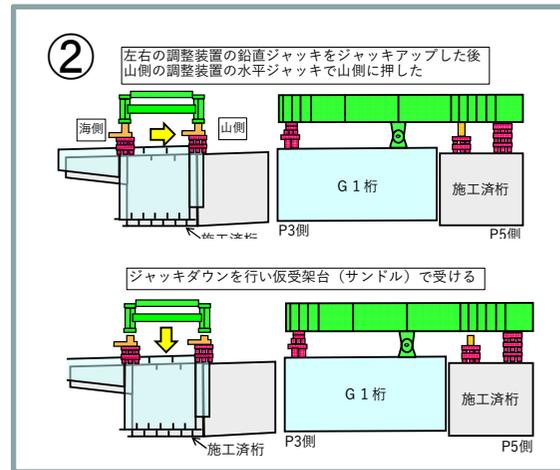
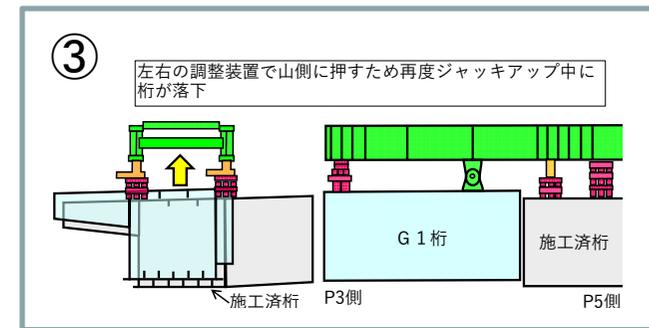
- ①降下作業の過程で橋桁が海側に約0.1~0.2m変位していた。
- ②降下作業において仕口合わせのため、山側の調整装置の水平ジャッキで山側に押したが、桁が動かなかったため、ストロークをゼロにした。
- ③調整装置でジャッキアップ中に桁が落下した。

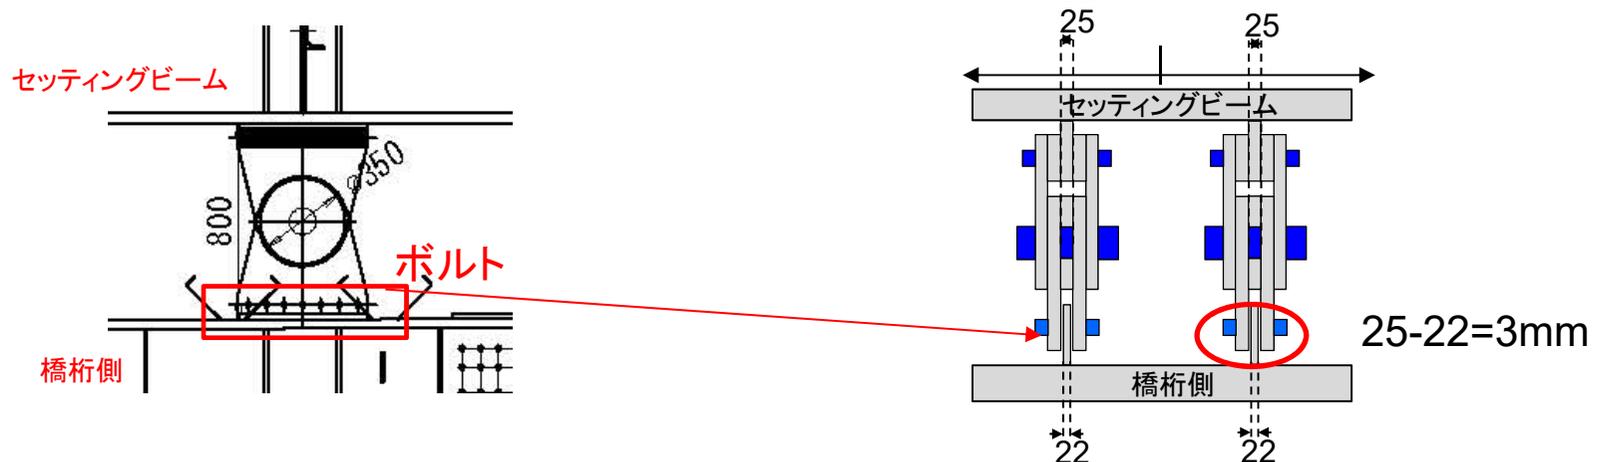
セッティングビームと桁を結ぶボルトは、プレート間に 3mmの隙間があった。

セッティングビームの設置	<ul style="list-style-type: none"> ■セッティングビームと桁を結ぶボルトは、プレート間に3mmの隙間があるなど、道路橋示方書の規定に対して使用方法が適切ではなかった。
	施工管理	<ul style="list-style-type: none"> ■隣接径間の作業手順書を準用するなど、実際の架設方法・手順を考慮した作業手順書になっていない ■作業の進捗毎の反力、変位などの計測管理及び記録を行っていない

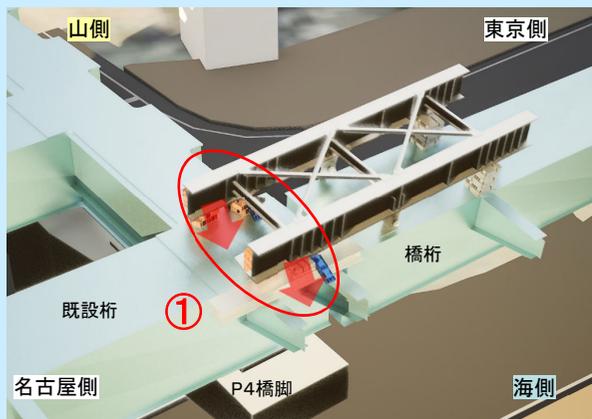
- ①降下作業の過程で橋桁が海側に変位した。
セッティングビームを調整装置の山側水平ジャッキで押したが動かなかった。
- ①セッティングビームがジャッキ受架台から外れた。

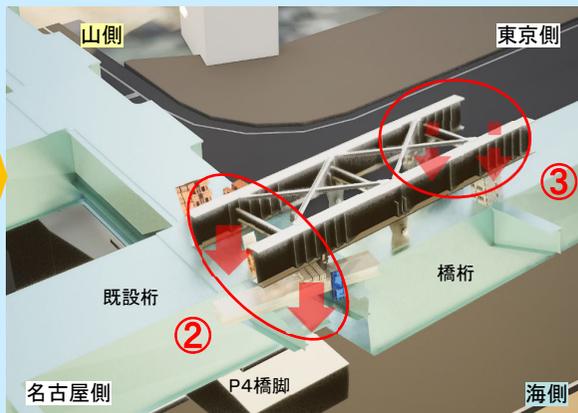
- ②海側のセッティングビームは横取用基礎梁上に落ち、山側のセッティングビームは既設桁上に落ちた。
- ③圧縮点架台に大きな圧縮力が作用

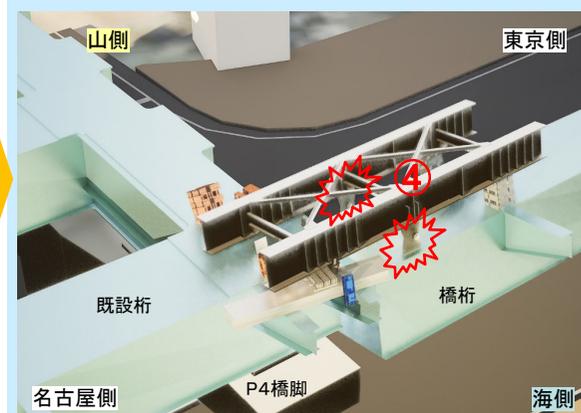
- ④セッティングビームの取付金具のボルトが破断

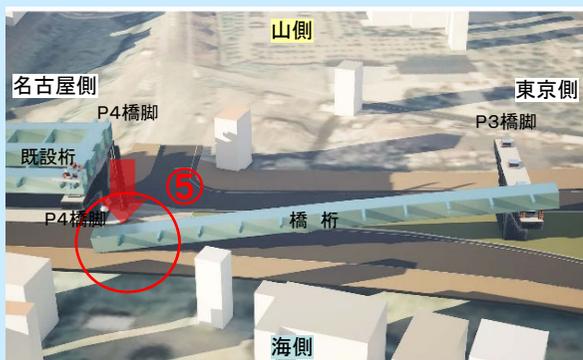
- ⑤P4橋脚側で橋桁が地面に落下

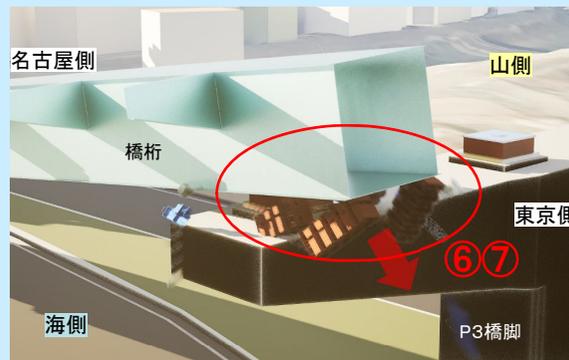
- ⑥P3橋脚側で橋桁がP4側に引きずられ、仮受架台及びジャッキ受架台に落下し、仮受架台、ジャッキ受架台がはじき飛ばされた。
- ⑦P3橋脚上で橋桁が支承上に落下

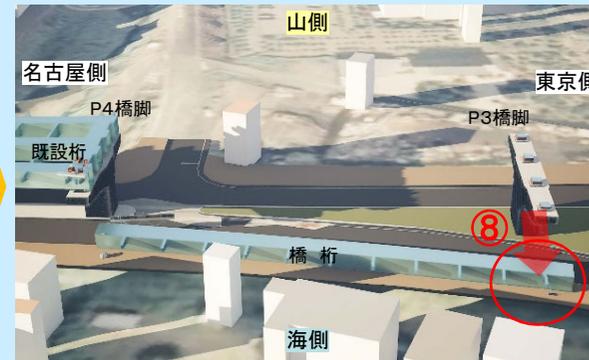
- ⑧P4橋脚側の橋桁落下位置を支点に、海側方向へ橋桁が落下
