平成23年9月台風第15号における 庄内川流域の出水速報

中部地方整備局
庄内川河川事務所

平成23年9月台風第15号雨量・水位状況

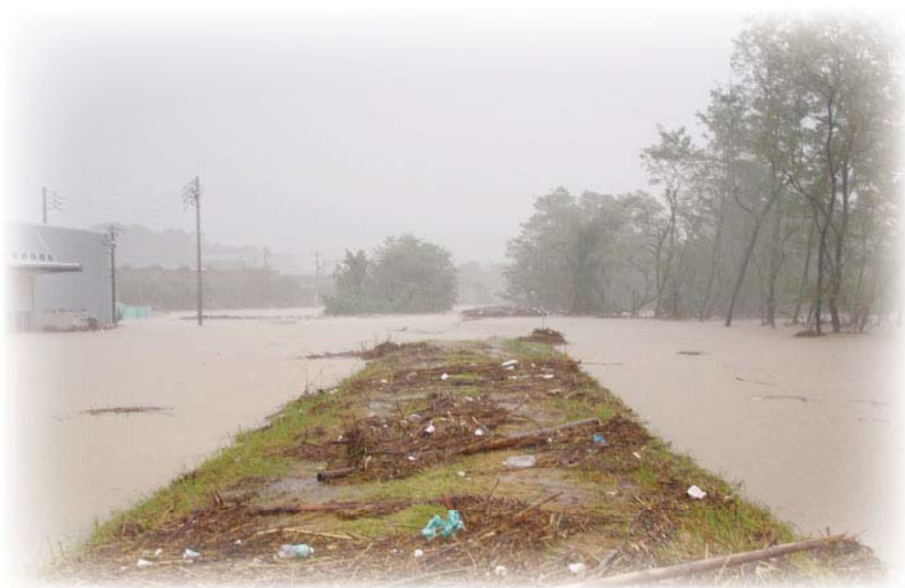
堤防越水状況(名古屋市守山区下志段味地区)

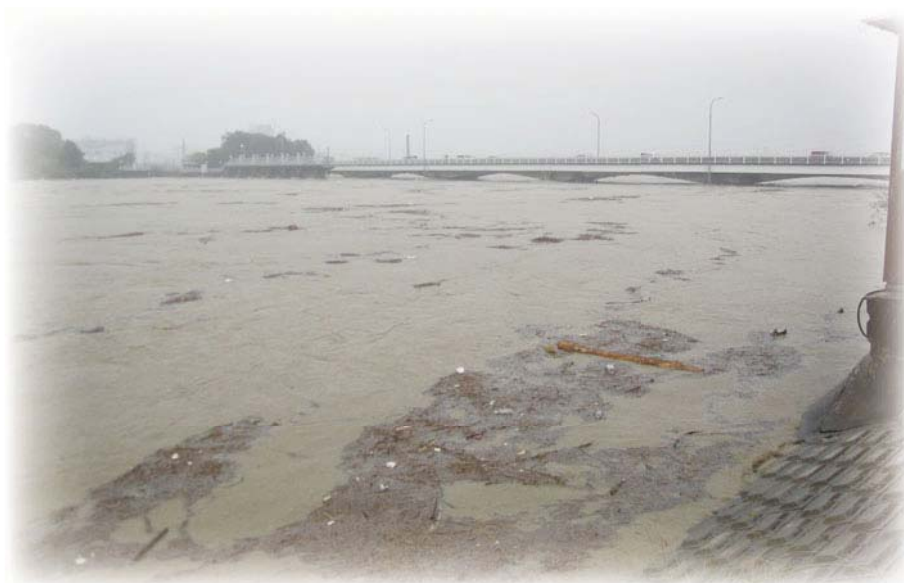
庄内川を流れる濁流(名古屋市北区 水分橋上流)

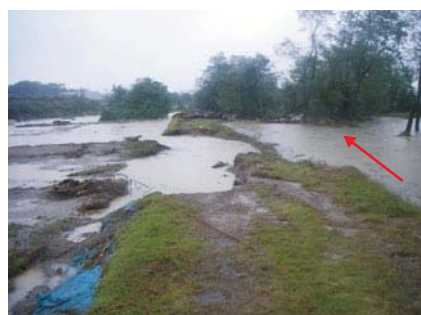
⑪ 下志段味越水地点

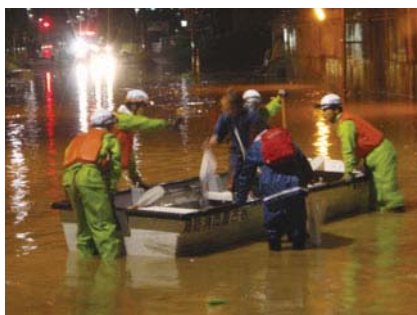
⑫ 下志段味地区浸水状況

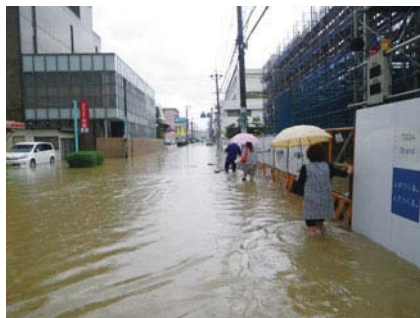
15 多治見市民病院前浸水状況
(多治見市民病院提供)

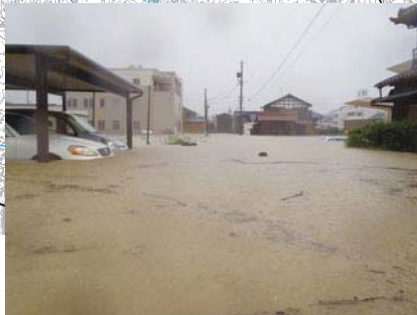
16 多治見市平和町浸水状況
(多治見市提供)

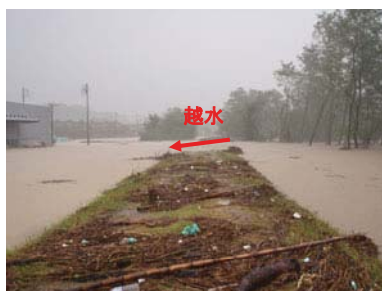
①堤防越水状況

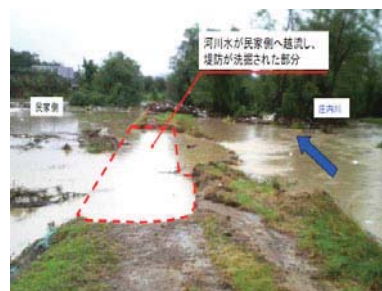
②越水による堤防洗掘

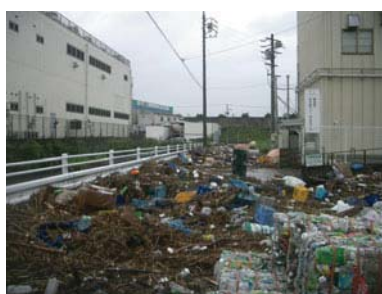
③工場群の浸水状況

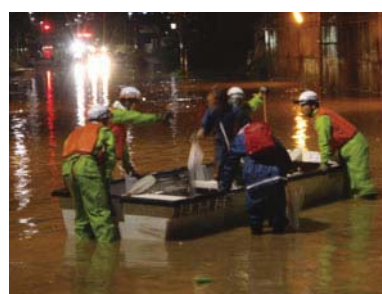
④宅地の浸水状況
