台風第2号及びそれに伴う前線の活発化による 大雨の庄内川（土岐川）出水状況について 【第3報】

令和5年6月8日

国土交通省 中部地方整備局

庄内川河川事務所

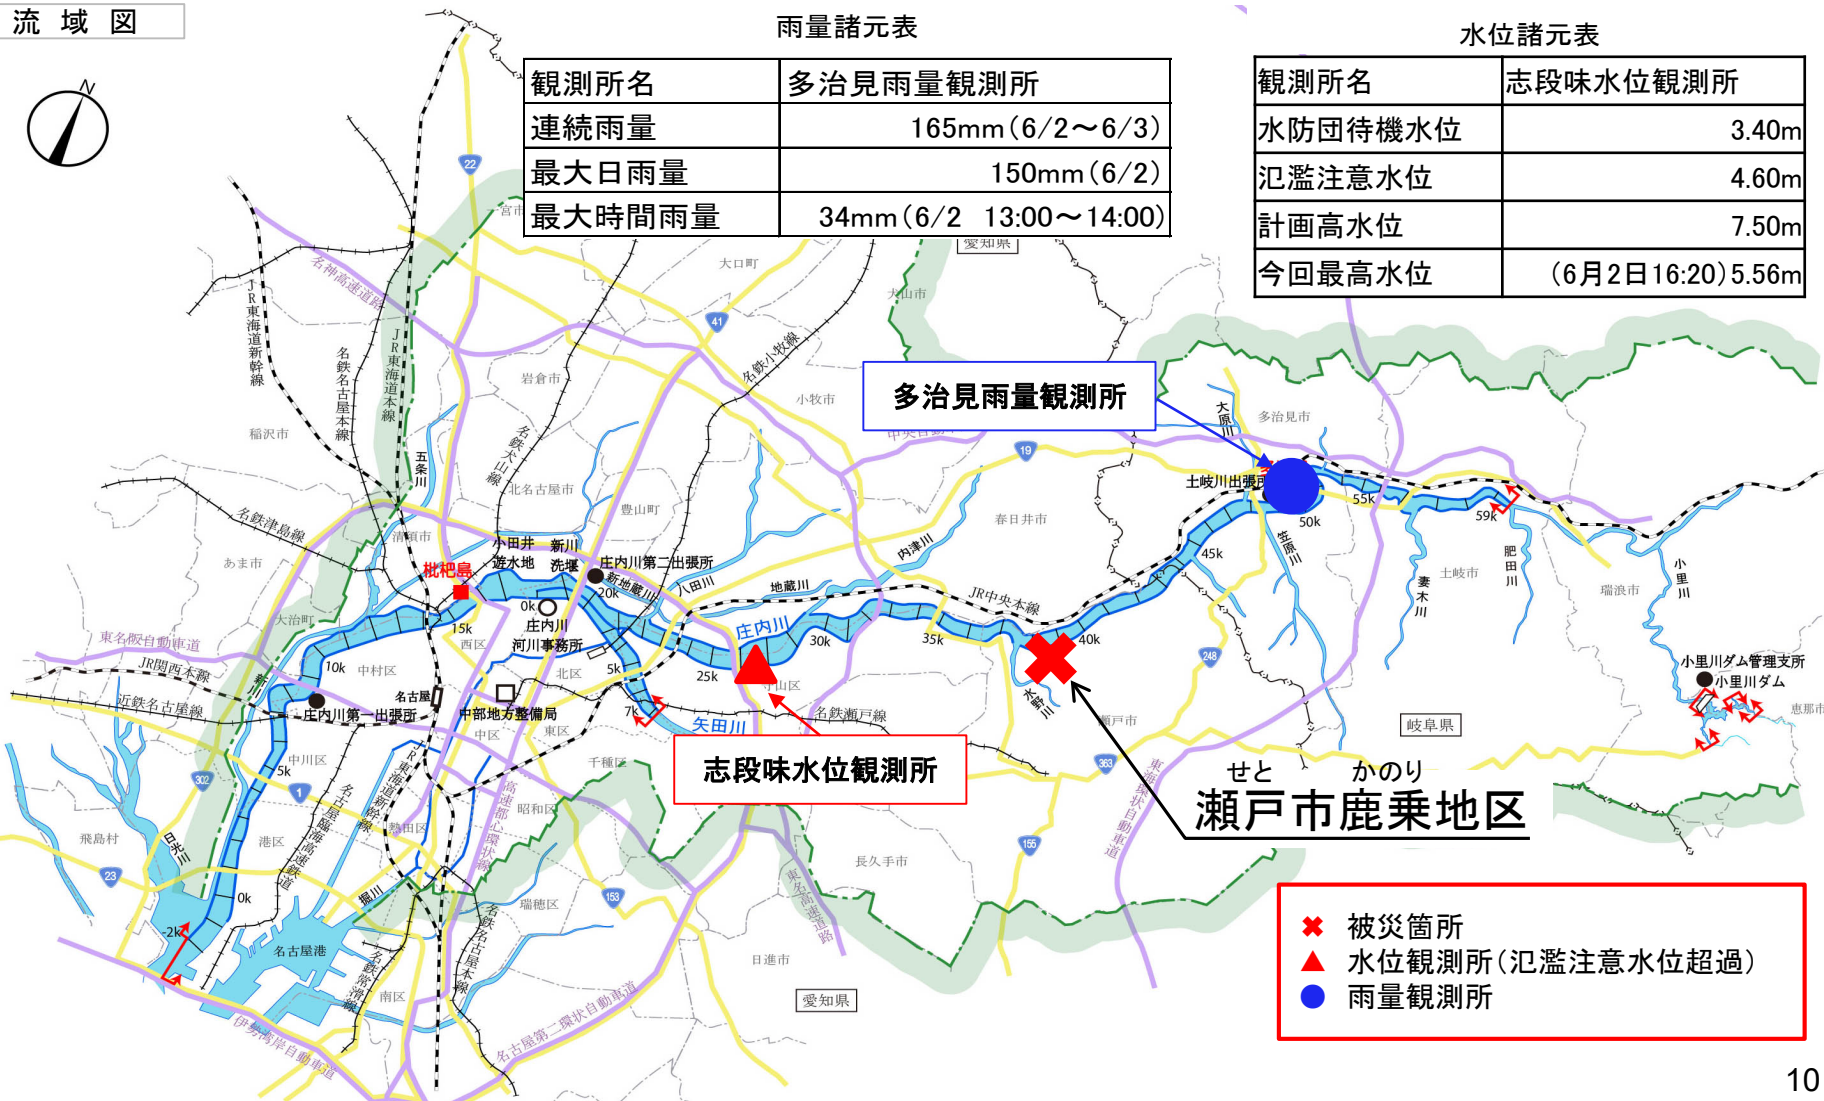
せと かのり
瀬戸市鹿乗地区

- 今回の出水により、瀬戸市鹿乗地区の護岸が約50mにわたり被災しました。

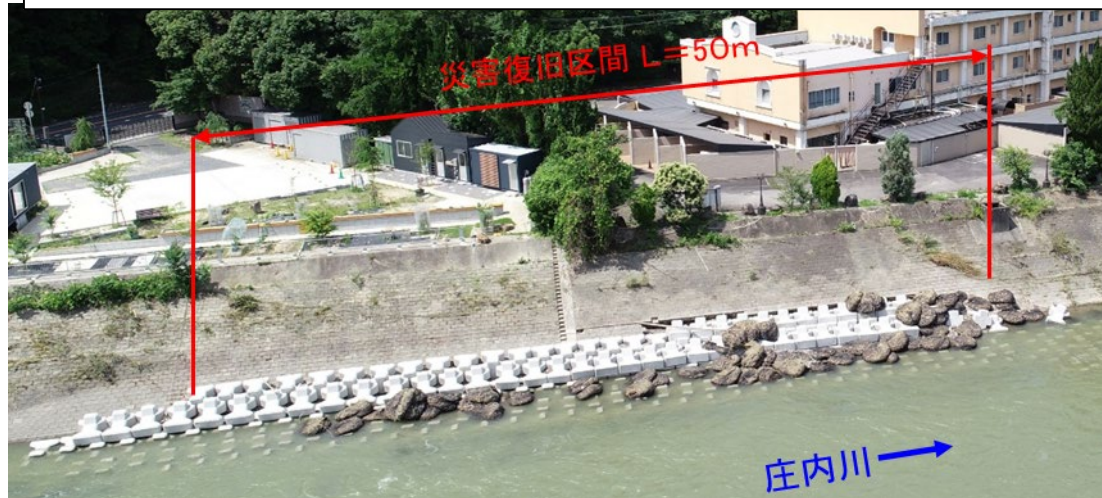
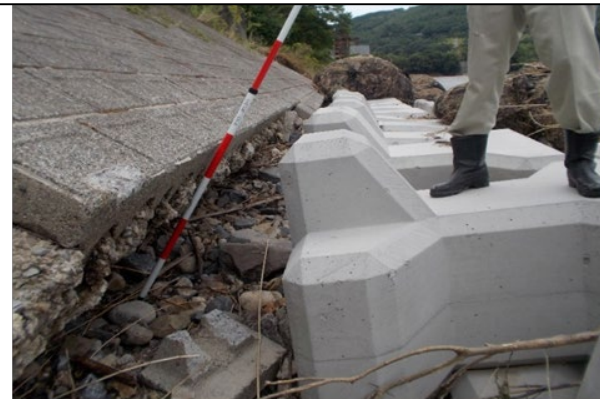
護岸背面の土砂が吸出し(深さ90cm)

- 出水期後、速やかに工事着手し、次年度の出水期前までに護岸を復旧します。
- 現場へ入るための進入路を設置し、護岸やブロックで被災施設を復旧します。

※護岸背面の土砂流出防止対策は完了しています。
