堤防の詳細点検

河川別詳細点検結果（平成20年3月末現在）

庄内川堤防詳細点検結果情報図

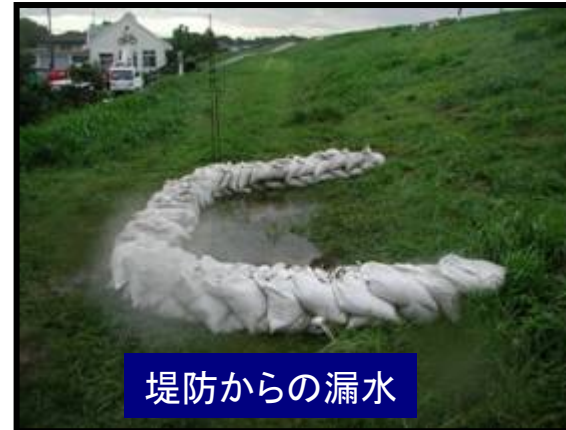
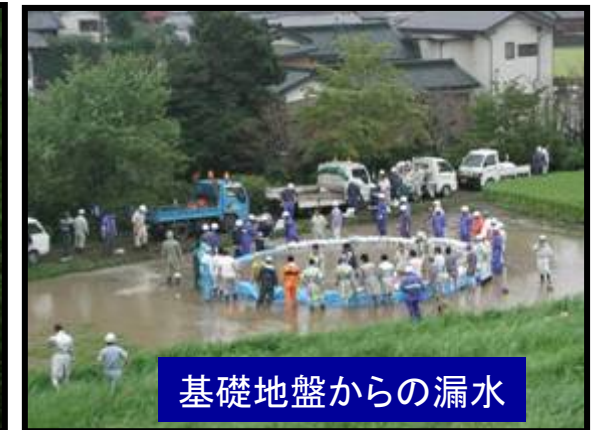
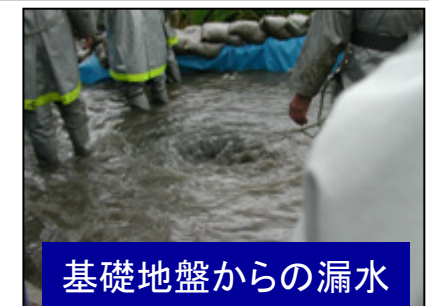
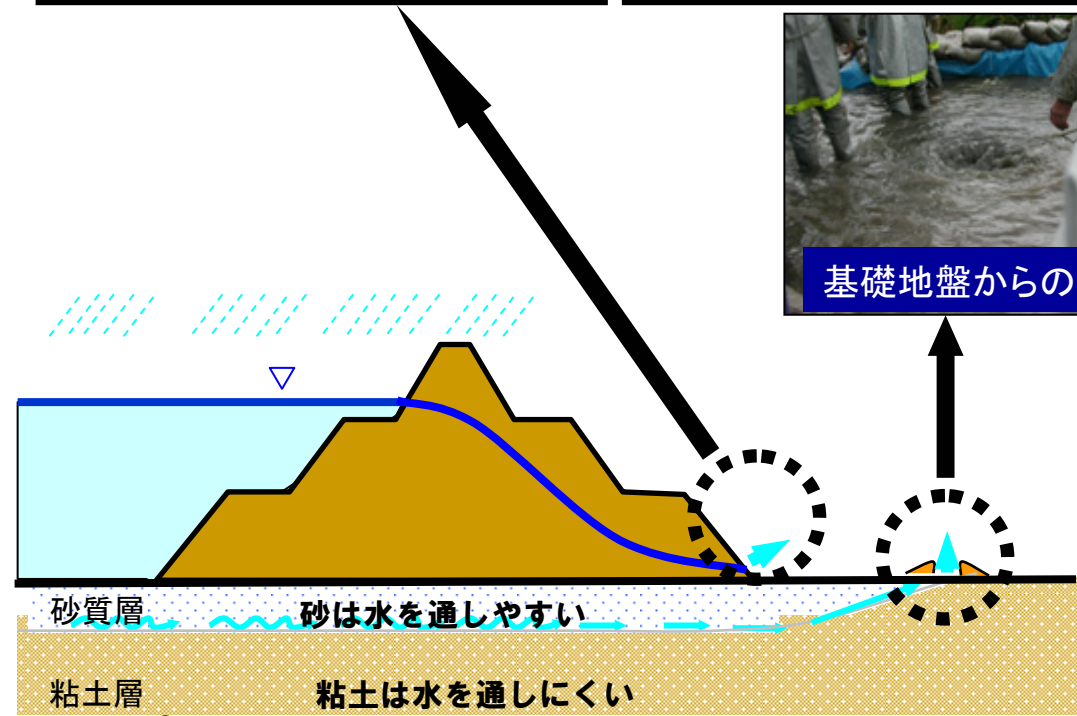
平成13年9月 台風15号出水 大規模漏水箇所の事例

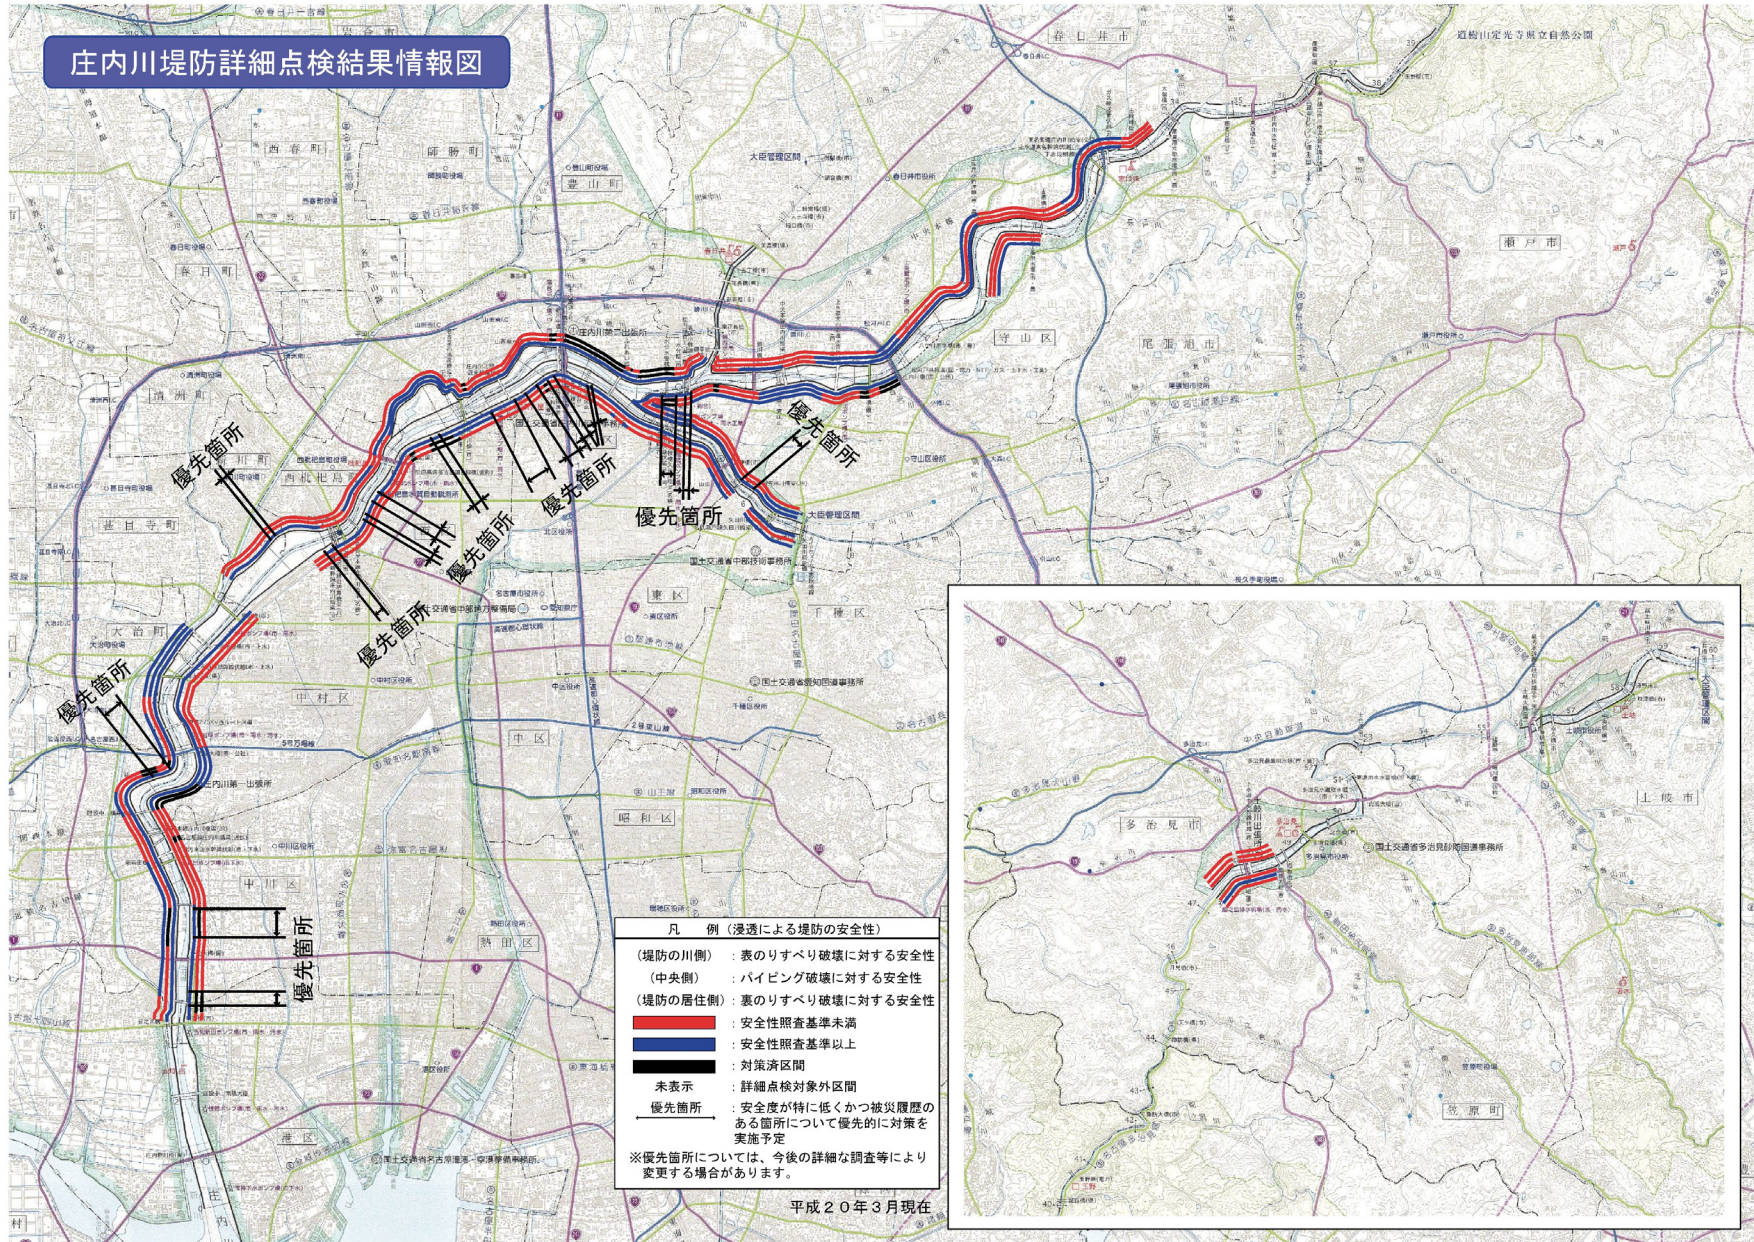
- ・既存堤防の安全性を確認するため、平成14年度から浸透に対する安全性の調査を国管理区間のうち約61.2kmの既設堤防を対象に実施。
- ・この結果、約57.1km※において、堤防強化が必要。

- ・堤防の点検結果を踏まえ、堤防の安全性が不足している箇所については、流下能力の確保を目的とした量的整備ともバランスを図りながら質的強化を進める予定。
- ・堤防の安全度が特に低くかつ被災履歴がある箇所、約3.6kmについて、優先的に対策を実施予定。※※
- ・また、質的強化の実施までの間、効果的な水防活動の推進を図るため、堤防詳細点検結果を水防管理団体等と共有化。
