小萱第4砂防堰堤 東海豪雨前

# 東海豪雨と 中津川の砂防施設効果

国土交通省中部地方整備局 多治見砂防国道事務所

小萱第4砂防堰堤 東海豪雨後

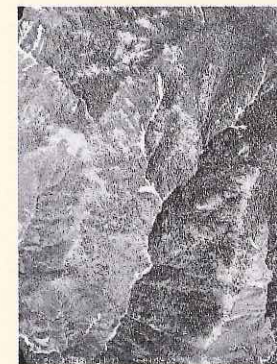
豪雨前（平成8年5月）

今回の豪雨により、中津川流域の一ノ沢上流では、大規模な崩壊が発生しました。崩壊した土砂の総量は約117万m<sup>3</sup>と見積もられています。

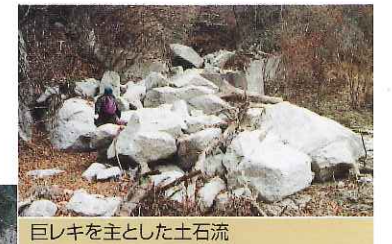
巨レキを主とした土石流

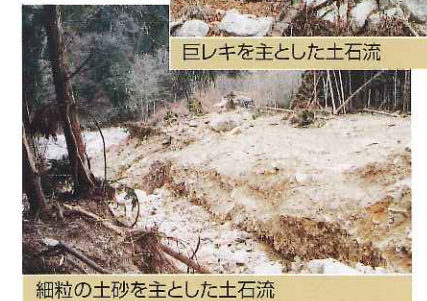
細粒の土砂を主とした土石流

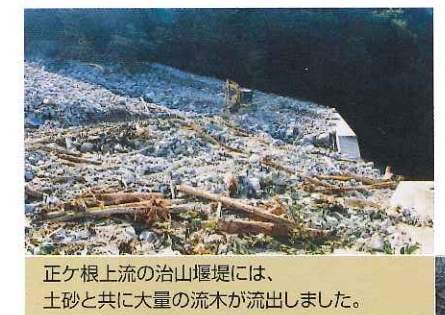
正ヶ根上流の治山堰堤には、土砂と共に大量の流木が流出しました。

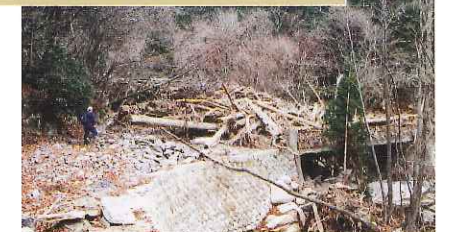
大規模崩壊の発生した一ノ沢でも大量の流木が土砂と共に流出しました。

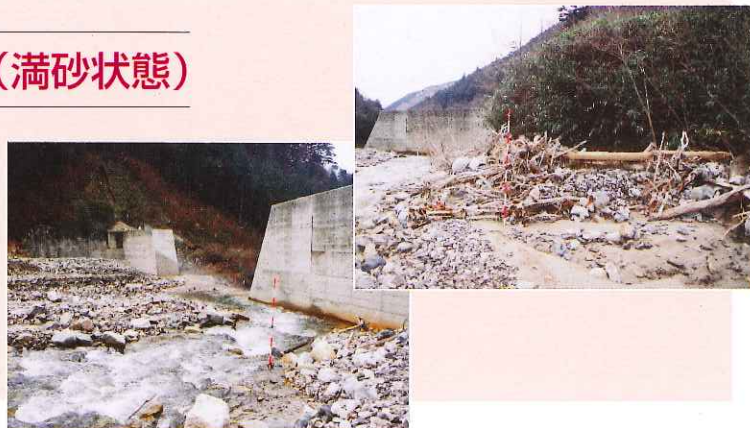
### 中津川第8砂防堰堤（満砂状態）

今回の豪雨で、中津川第8砂防堰堤は、ほぼ空の状態から一気に満砂しました。このように、多くの砂防堰堤は上流から流れてきた土砂や流木を止め、下流への被害を防ぎました。

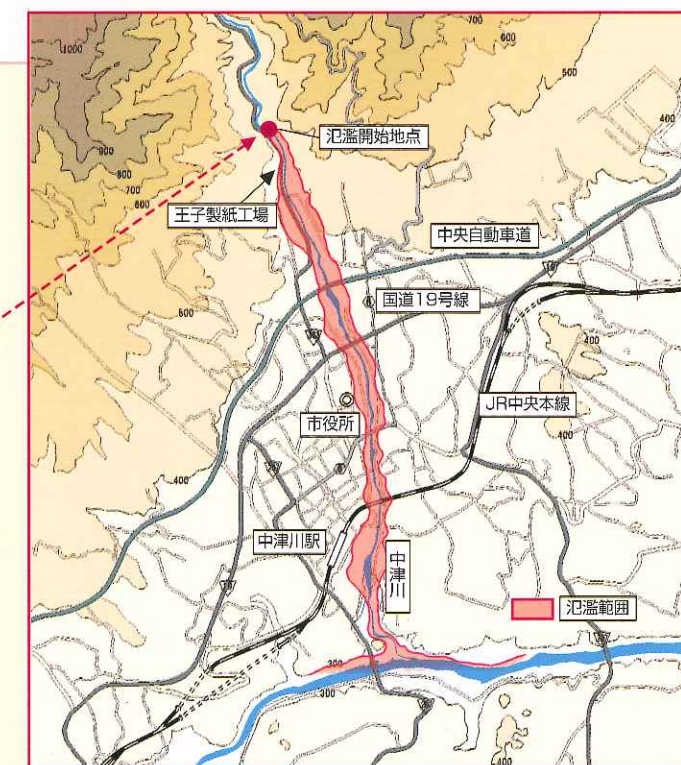
全く砂防施設がなかった場合の氾濫予想図

中津川流域の王子製紙工場付近では、水位が堤防よりも約1m上回り、水があふれ出しと推定されます。

中津川流域の王子製紙工場付近は川の勾配が急に変化しており、地形的に見て、土砂が貯まりやすい場所になっています。今回の豪雨時に、砂防施設がなかった場合の土砂の氾濫状況を計算したところ、王子製紙工場付近から泥水が氾濫し、氾濫した流れは、中津川を中心に両岸100m～200mの幅を持って、木曾川合流地点まで流れたと推定されます。このようなことから、砂防堰堤がなかった場合は、中津川市街地で多くの被害が発生したものと考えられます。
