国土交通省中部地方整備局 多治見砂防国道事務所

土石流を滑川第1砂防堰堤がキャッチ ～下流への被害を防ぎました～

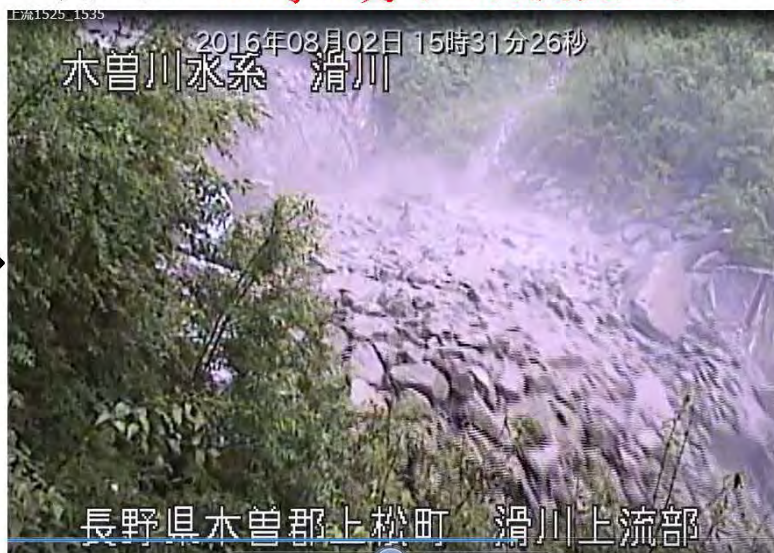
8月2日 15時32分(土石流発生)

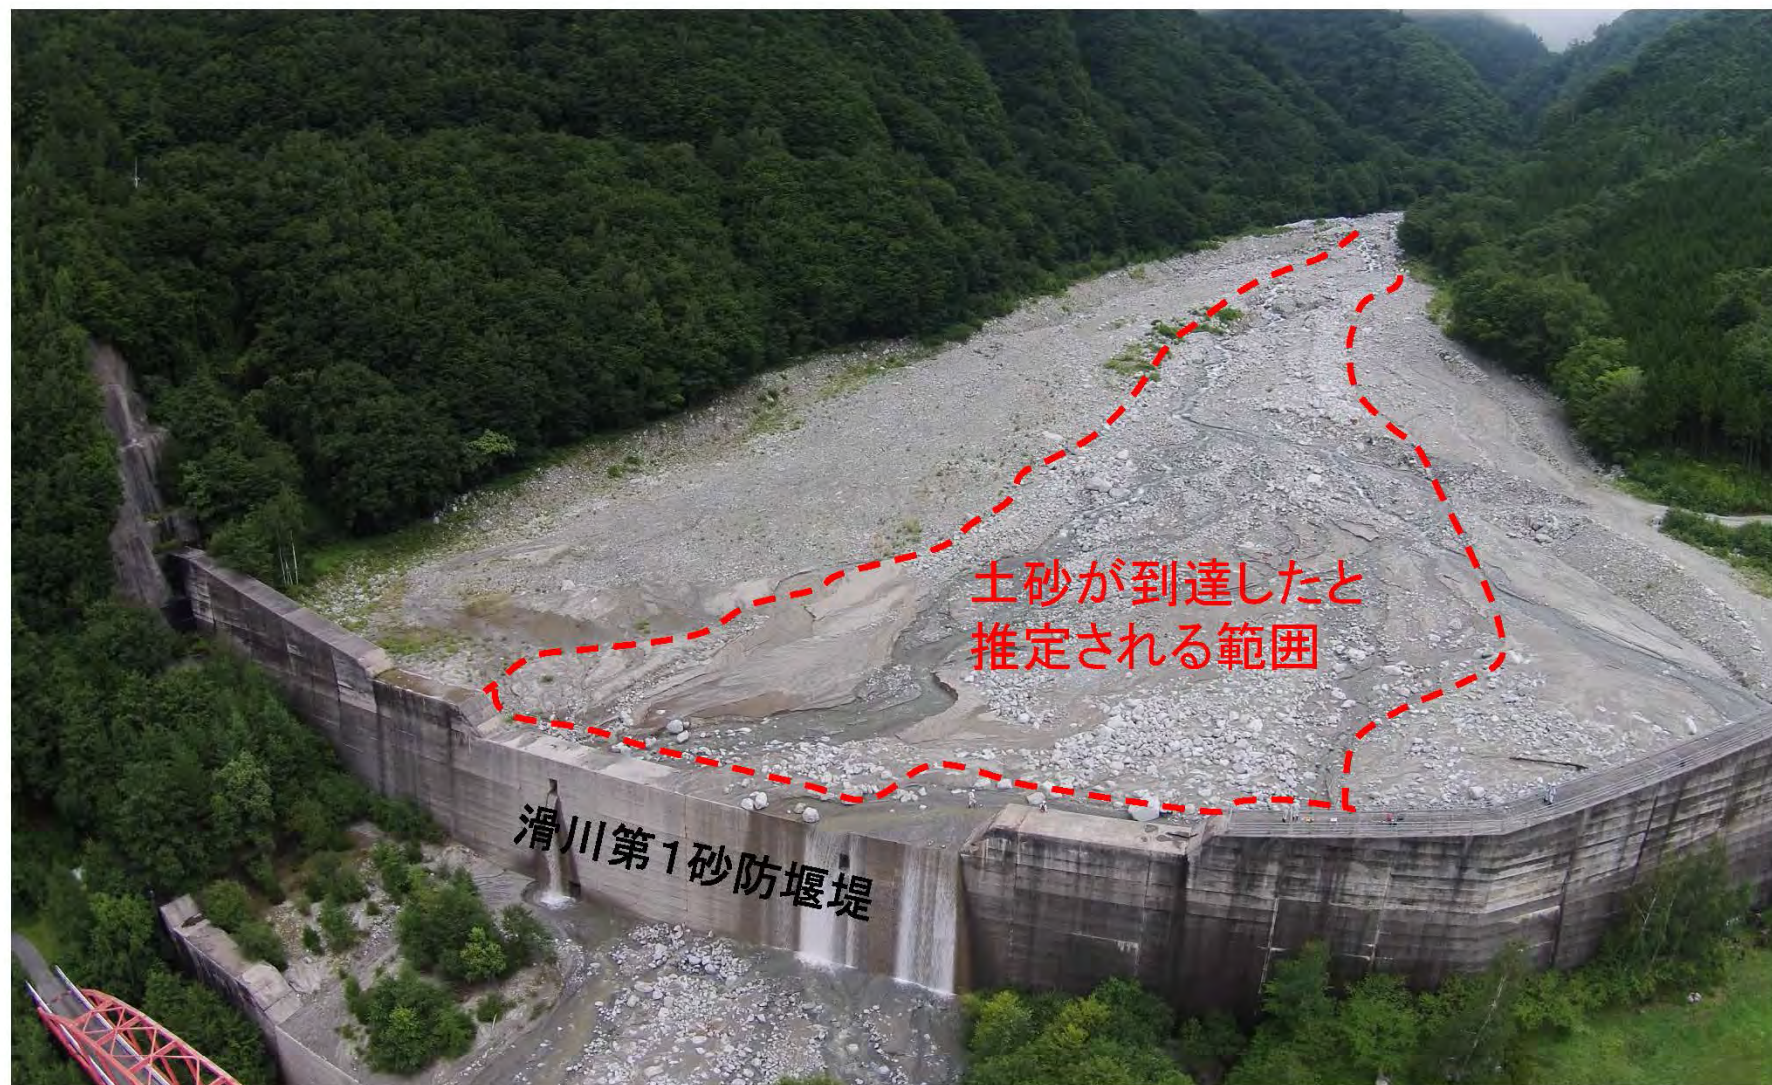
平成28年8月4日

8月3・4日に現地調査を行い、土石流が滑川第1砂防堰堤で止まっていること、下流への被害がなかったこと、施設への被害がなかったこと、を確認しています。溪流は概ね平常の状態に戻っています。今回の洪水で流出した土石流は、約13,000m³と見込まれます。

UAVによる土砂到達状況
