## 【速報】木曾川水系 滑川(北股沢)での土砂崩壊

### 記 者 発 表 資 料

# 滑川(北股沢)における土砂崩壊

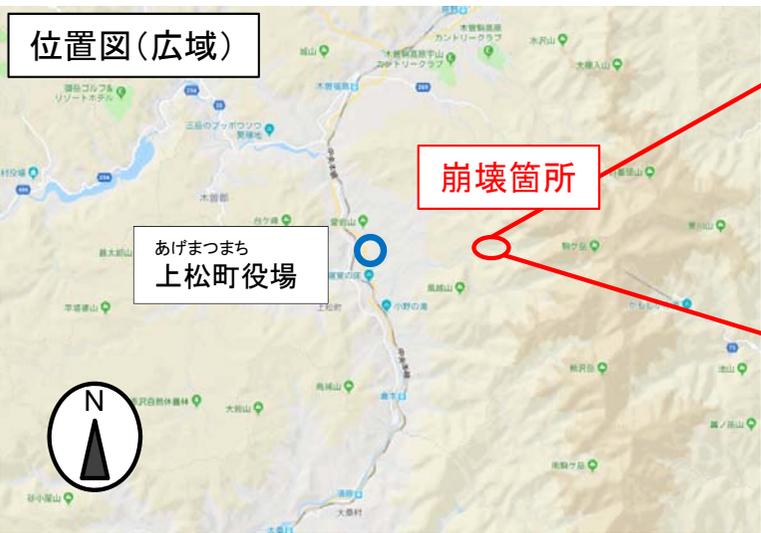
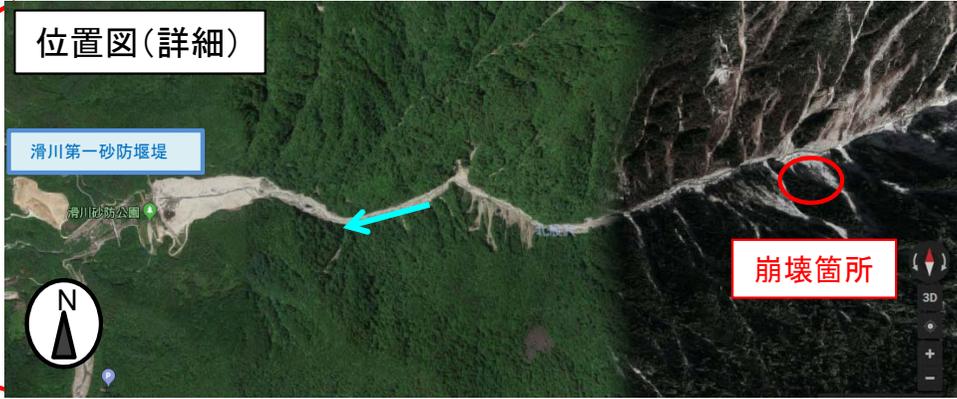
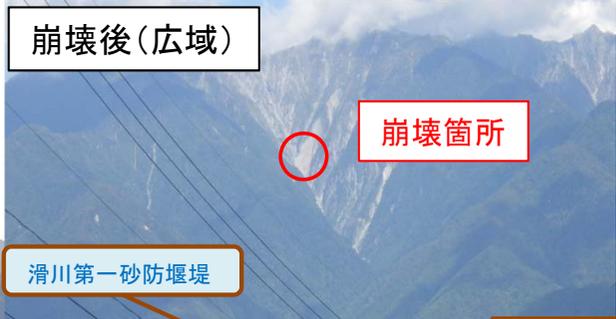
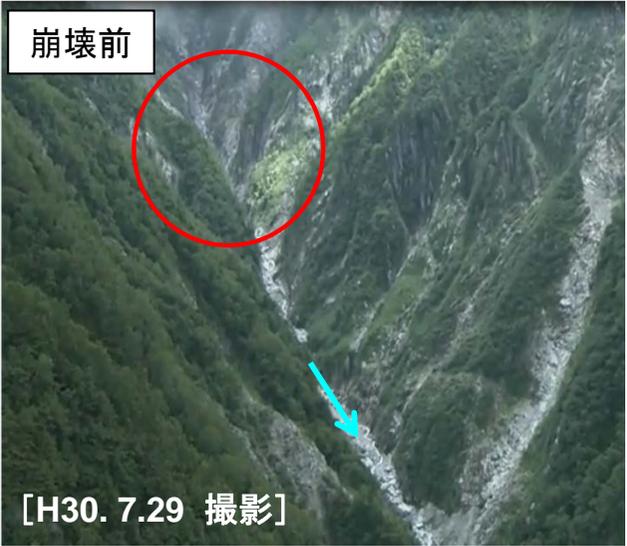
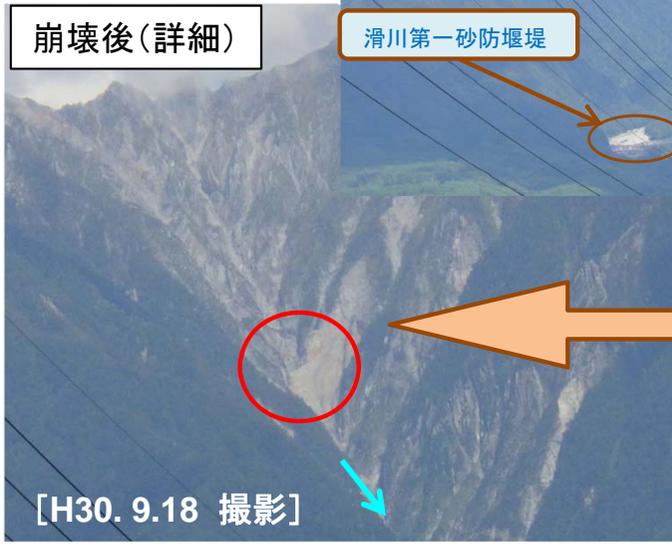
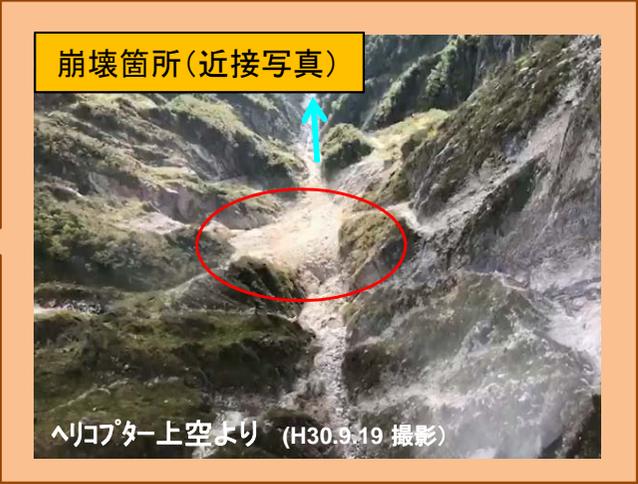
堆積土砂量は幅40メートル、一番高い箇所で高さ10メートル、長さ140メートルの約1万立方メートルと推定されます。なお、上流側に湛水はありません。

なお、崩壊箇所の下流には 滑川第1砂防堰堤 及び 治山ダム があり、約6万立方メートルの土砂を調節できる容量が確保されているため緊急性は低いと判断しています。

- ・新しい土砂崩壊が発見されたが、溪流沿いの表層崩壊と推定される。
  - ・土砂堆積形状 [ 幅 約40m、最大高さ 約10m、長さ 約140m ]
  - ・土砂堆積 上流側には湛水はない。
- (上空からのヘリコプター調査より)
