国土交通省中部地方整備局  
多治見砂防国道事務所

一般国道19・21号通行止めのお知らせ（第4報）

## 多治見砂防国道事務所管内での土砂災害状況【第1報】

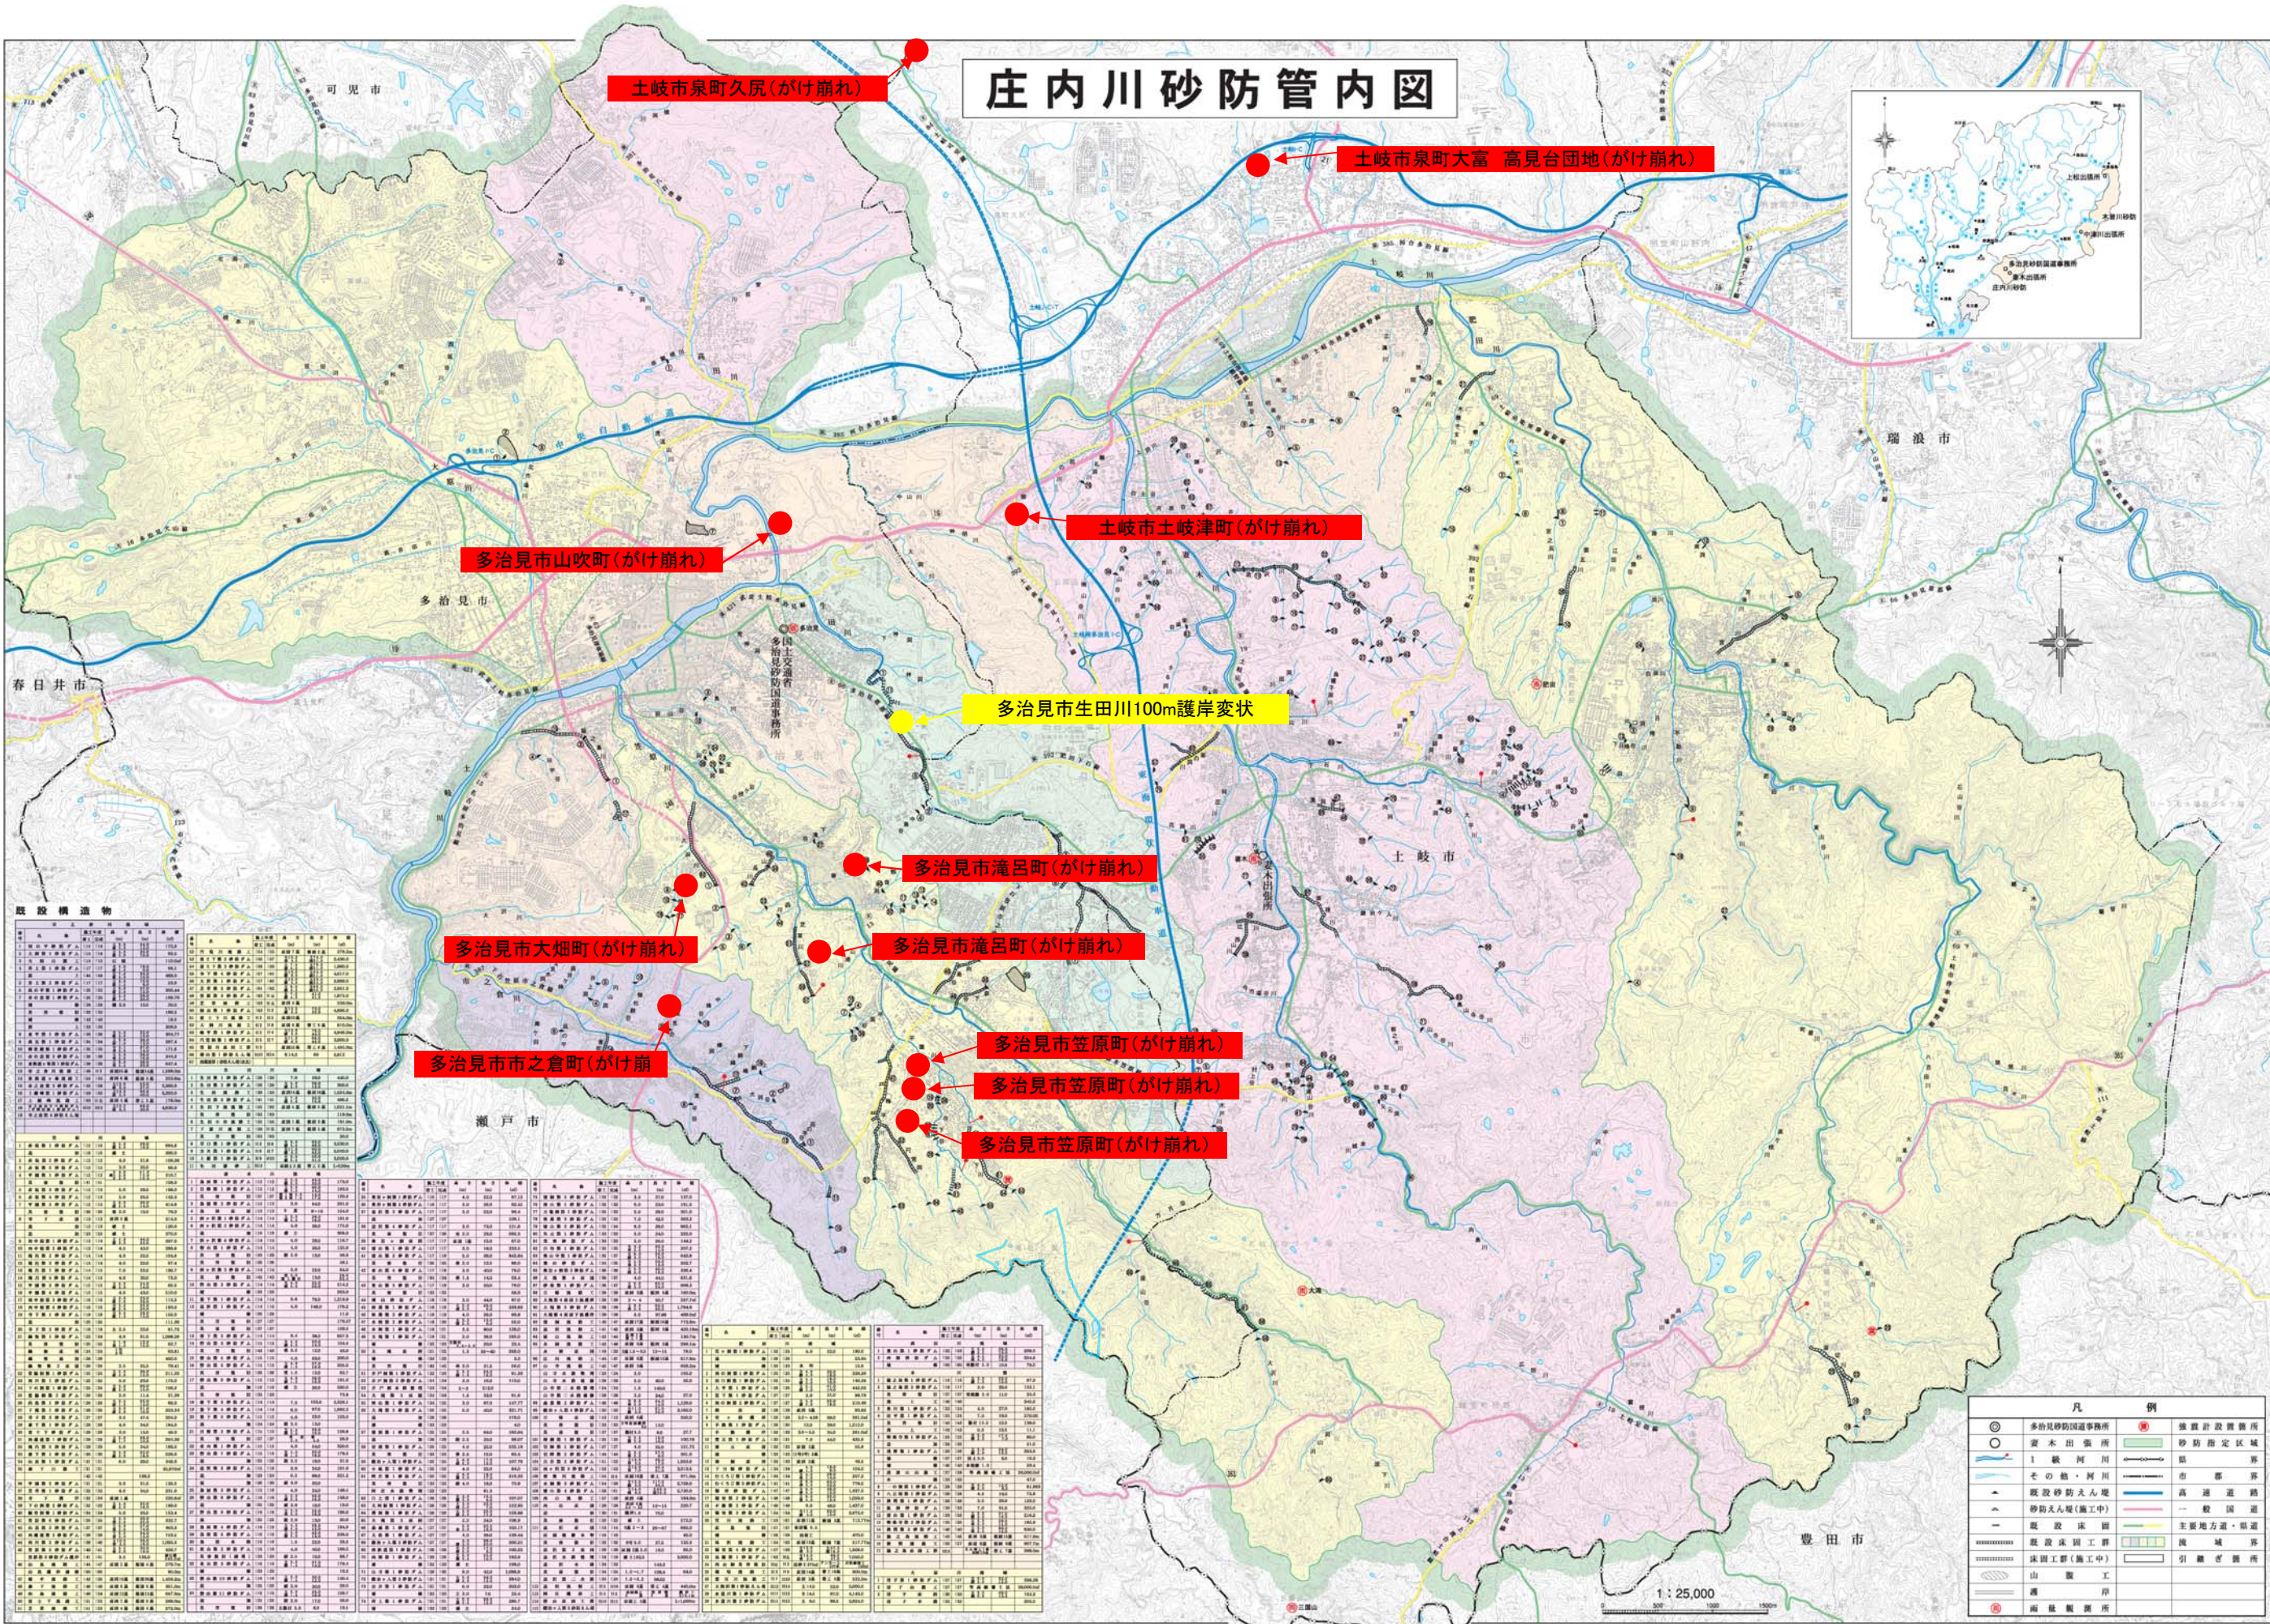
# 庄内川砂防管内図

土岐市泉町久尻(がけ崩れ)

土岐市泉町大富 高見台団地(がけ崩れ)

土岐市土岐津町(がけ崩れ)

多治見市山吹町(がけ崩れ)

多治見市生田川100m護岸変状

多治見市滝呂町(がけ崩れ)

多治見市大畑町(がけ崩れ)

多治見市市之倉町(がけ崩)

多治見市笠原町(がけ崩れ)
