# 国道21号 御嵩町次月地区 災害調査検討委員会

## 第2回

国道21号 御嵩町次月地区  
災害調査検討委員会  
(第2回)

1. 災害発生分析及び被災箇所の復旧方法について	2
1-1. 台風15号による国道21号の被災状況	2
1-1-1. 台風15号の接近と通過に伴う降雨の状況と災害発生日時	2
1-1-2. 被災箇所の概要	3
1-1-3. 災害現場における監視機器の配備図	4
1-2. 8.9kp付近の道路盛土の崩壊箇所	5
1-2-1. 被災状況	5
1-2-2. 調査結果	7
1-2-3. 集水域と被災時の排水系統等の状況	9
1-2-4. 崩壊発生要因及びメカニズム	10
1-2-5. 応急復旧対策	11
1-2-6. 工事期間中の監視体制、観測計器の設置状況及び観測結果	12
1-2-7. 本復旧対策の検討	14
1-2-8. 本復旧対策（案）	15
1-3. 10.35kp付近の道路上の自然斜面の崩壊箇所	16
1-3-1. 被災状況	16
1-3-2. 調査結果	17
1-3-3. 集水域と被災時の排水施設の状況	19
1-3-4. 崩壊発生要因及びメカニズム	20
1-3-5. 応急復旧対策、工事期間中の監視体制	21
1-3-6. 本復旧対策の検討	22
1-3-7. 本復旧対策（案）	23
1-4. 11.1kp付近の道路上の自然斜面の崩壊箇所	24
1-4-1. 被災状況	24
1-4-2. 調査結果	25
1-4-3. 集水域と被災時の排水施設の状況	27
1-4-4. 崩壊発生要因及びメカニズム	28
1-4-5. 応急復旧対策	29
1-4-6. 工事期間中の監視体制、観測計器の設置状況及び観測結果	30
1-4-7. 本復旧対策の検討	31
1-4-8. 本復旧対策（案）	32
2. 再発防止策の検討（案）	33

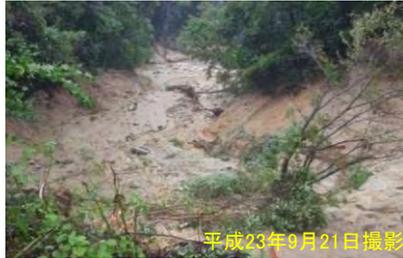
①: 道路谷側ののり面の被災状況  
(道路上から西側の谷を望む)

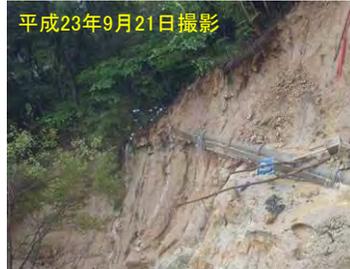
②: 道路盛土の被災状況  
(御嵩町側の洗掘箇所側部)

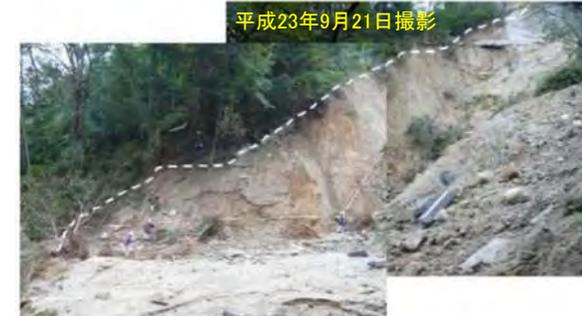
③: 道路谷側の盛土側面の被災状況  
(土岐側の盛土と地山の境界部の洗掘箇所)

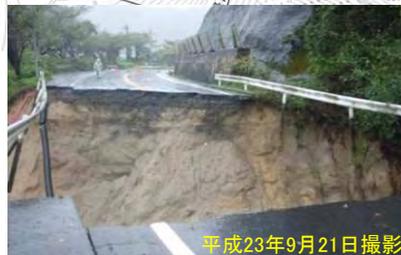
④: 道路被災状況  
(土岐市側から御嵩町側を望む)

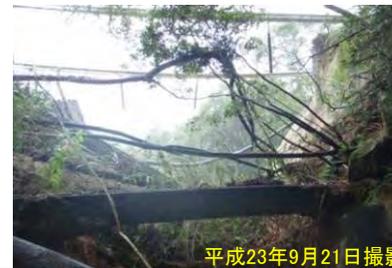
⑤: 道路の被災状況(道路山側から撮影)  
(手前のコンクリートは小段排水溝のU字溝)

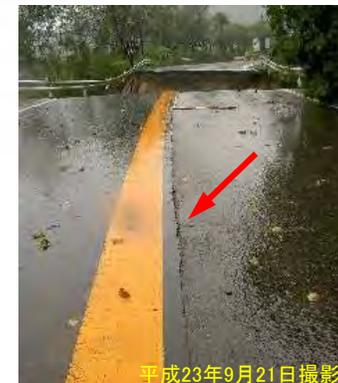
⑥: 道路に見られたクラック  
(道路の白線に平行なものや横断方向のもの複数)

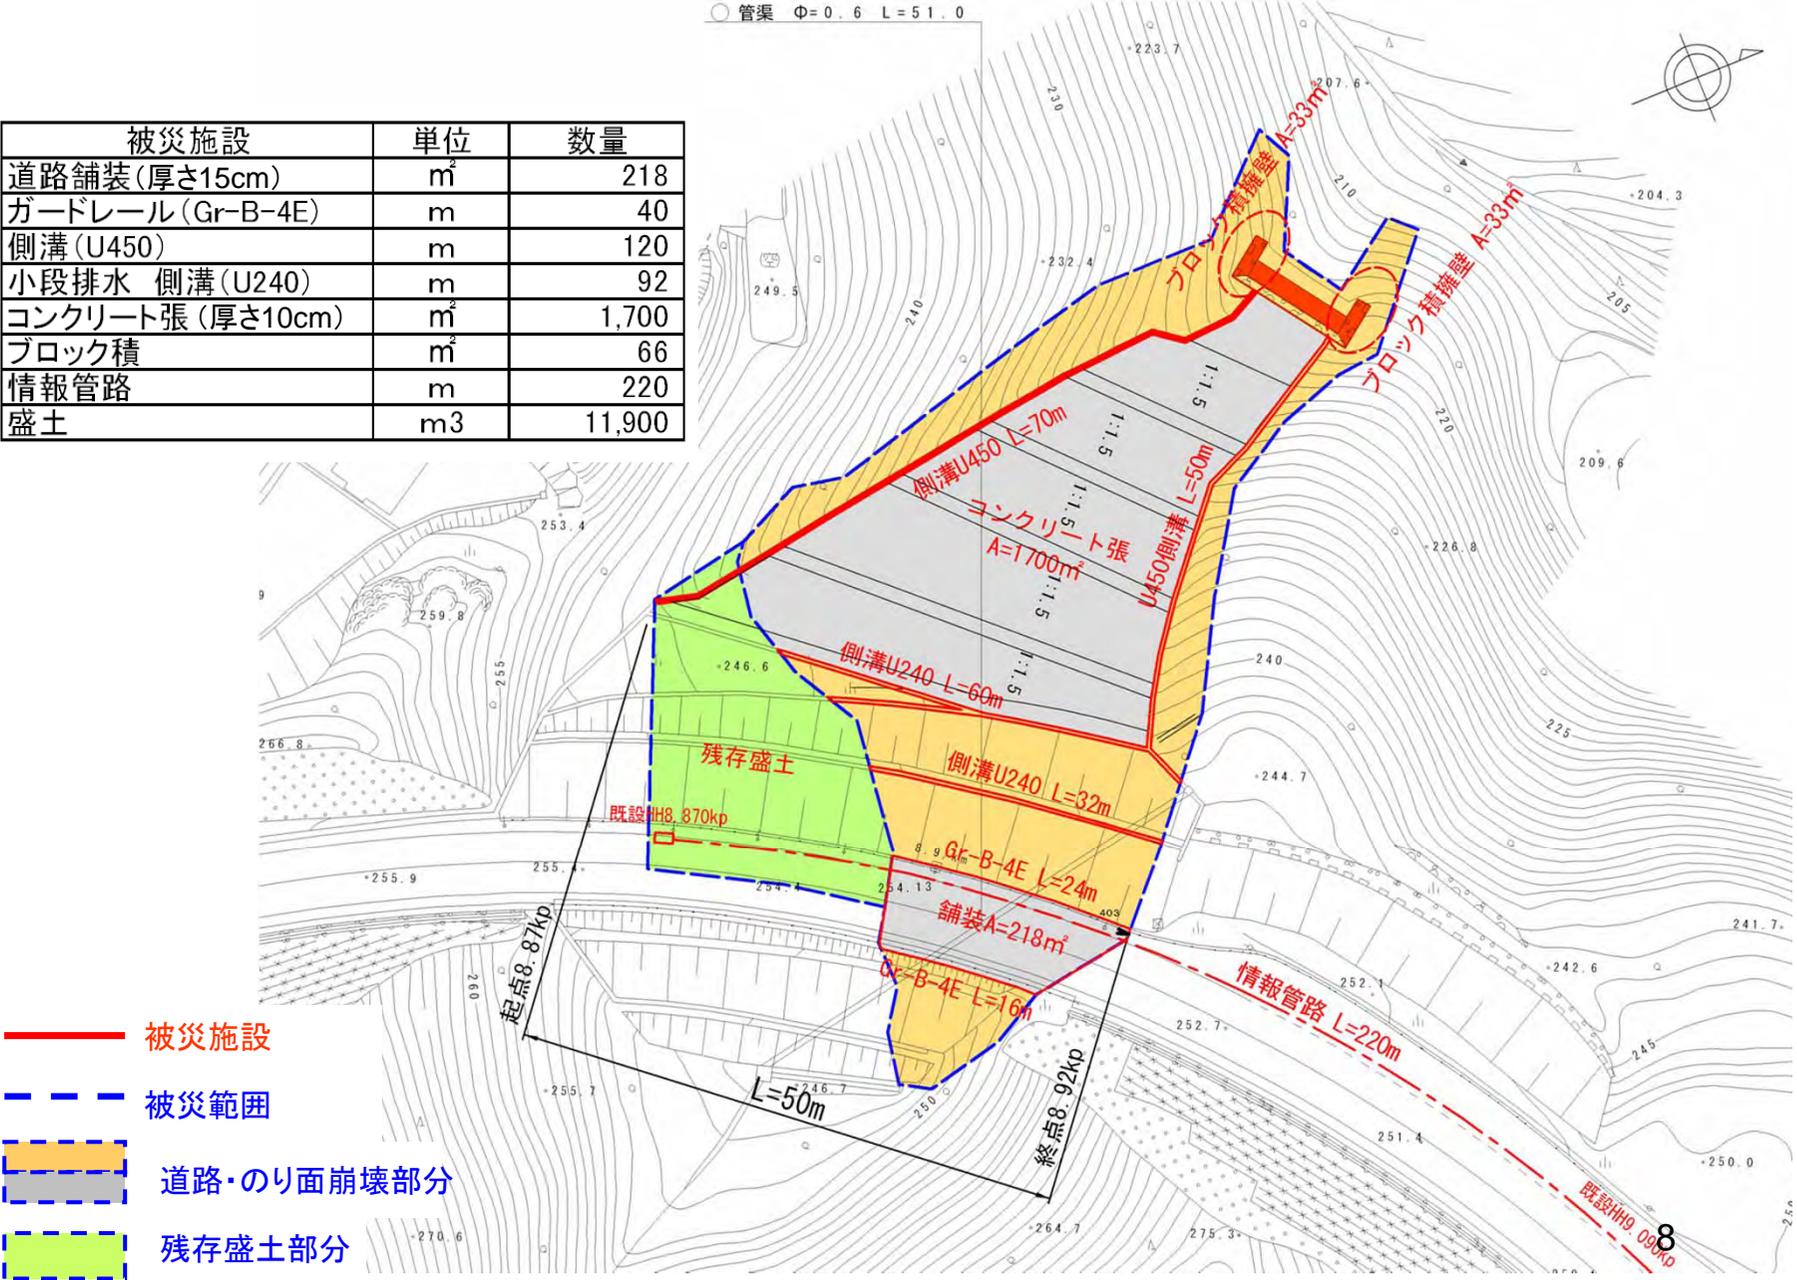
# 8.9kp付近 被災図

被災施設	単位	数量
道路舗装(厚さ15cm)	m <sup>2</sup>	218
ガードレール(Gr-B-4E)	m	40
側溝(U450)	m	120
小段排水 側溝(U240)	m	92
コンクリート張(厚さ10cm)	m <sup>2</sup>	1,700
ブロック積	m <sup>3</sup>	66
情報管路	m	220
盛土	m <sup>3</sup>	11,900

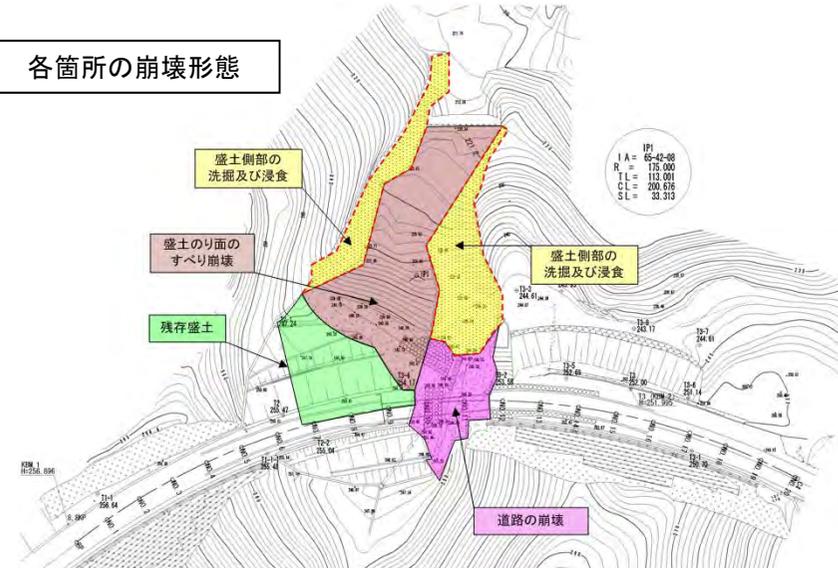
### 各箇所の崩壊形態

- ・御嵩町側の道路盛土崩壊箇所は、盛土と地山の境界付近に設置されていた水路より盛土側の部分が、深く洗掘されている。

大雨により盛土山側斜面および隣接するのり面から表流水が盛土山側の凹地に集中し、横断管渠の排水が通常時よりも多かったため、谷側集水柵に接続する水路の合流部・屈曲点で跳水により水路基部が洗掘されて

ずれが生じ、多量の水がこの部分から流出して、激しい洗掘と浸食を受けたと推察される。

- ・土岐市側の谷側の道路盛土箇所でも御嵩町側と同様に、盛土と地山の境界付近に設置されていた水路の盛土側の部分が深く洗掘されている。道路面および隣接するのり面からの表流水、地山からの浸透水が盛土と地山の境界部に設置されていたU字排水溝に集中し、通常よりも流量が多かったことから水路屈曲部で跳水が発生して水路基部が洗掘されてずれが生じ、多量の水がこの部分から流出して、盛土が激しい洗掘と浸食を受けたと推察される。

盛土の崩壊箇所が i) で示した洗掘・浸食箇所間に位置し、盛土両側部が欠損するとともに、大雨により水が盛土内に多量に供給されたと推定される。

これは、道路盛土両端部の洗掘が引き金となり、土岐市側の道路盛土下部で円弧すべり的な形態で崩壊が発生し、盛土内に浸透した水とともに土石流状に自害谷川へと流下したものと推察される。

崩壊発生後の残存盛土(緑色着色部)は、盛土全体の応力バランスが変化してゆるみを生じ、舗装面の中央付近および谷側の路肩付近に縦断方向および横断方向の開口した亀裂が発生した。

盛土のうち道路部分の崩壊は、御嵩町側の盛土と地山の境界付近で発生している。

ii) の崩壊発生で御嵩町側の盛土部分に崩壊が深く入り込んでおり、12から崩壊が徐々に進行し、最終的に路体盛土が谷側に崩壊したと推察される。

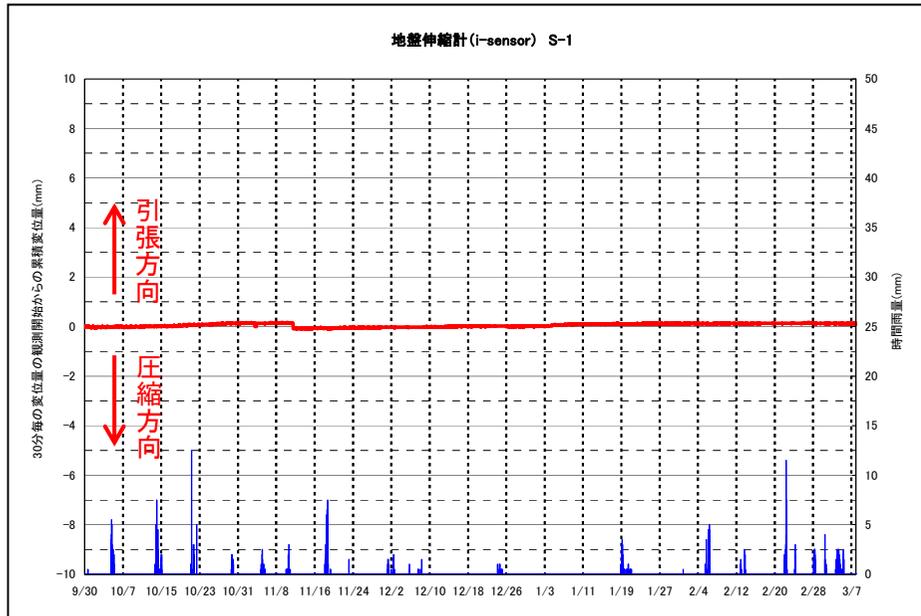
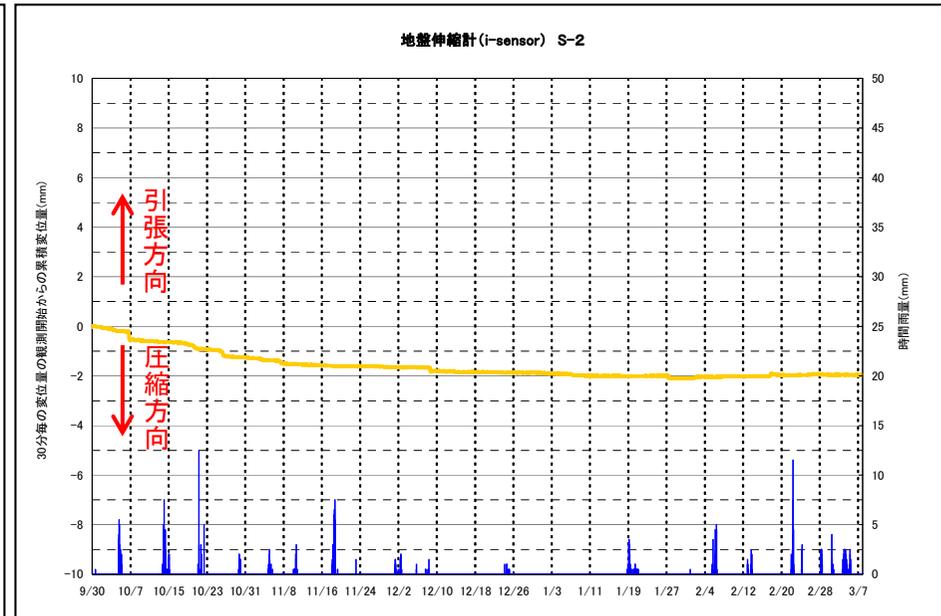
地盤伸縮計(iセンサー)の測定データグラフ  
累積変位量(mm)と雨量と時間との関係図; 観測開始から平成24年3月7日まで

現在の観測結果は以下のとおりであり、観測を開始した平成23年9月30日から159日間経過した平成24年3月7日現在まで、顕著な変位は観測されていない(iS-1で0.14mm/159日、iS-2で-1.95mm/159日)。このことから、残存盛土には異常はないと判断される。

※ iS-2伸縮計で負の値(縮み方向)がわずかずつ継続しているのは、二重締め切り矢板のごくわずかな広がり起因するものと推定される。

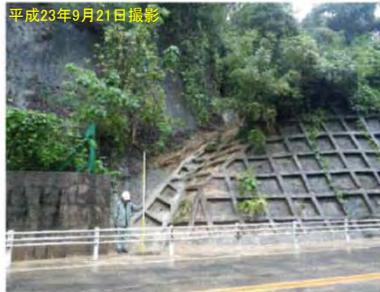
①崩壊箇所下部の状況

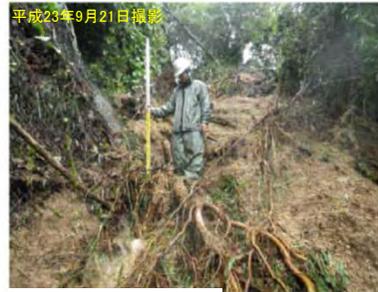
②流出土砂・倒木の状況

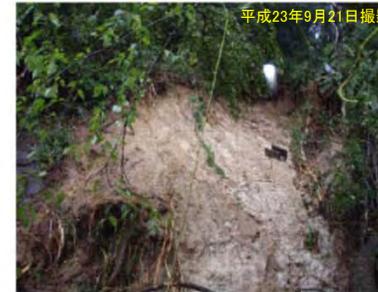
③崩壊箇所頂部の状況(1)

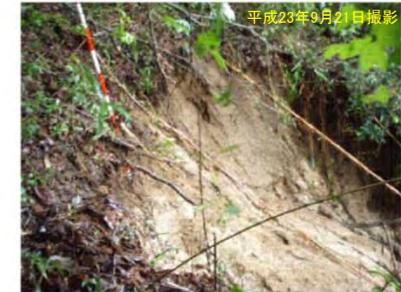
④崩壊箇所頂部の状況(2)

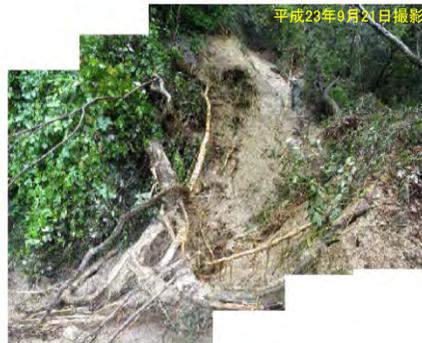
⑤崩壊箇所中腹部の状況

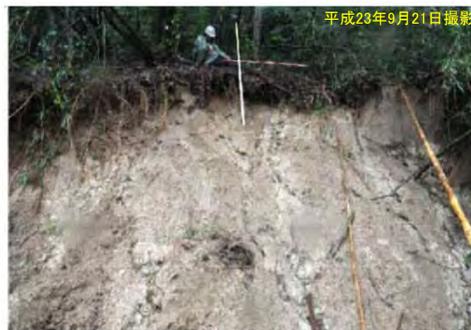
⑤崩壊箇所頂部の崩壊面の状況

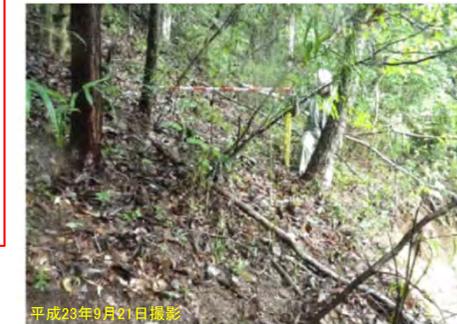
⑦崩壊箇所の上方面の状況

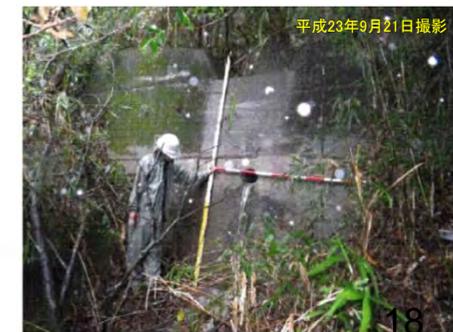
⑧既設構造物:谷止工

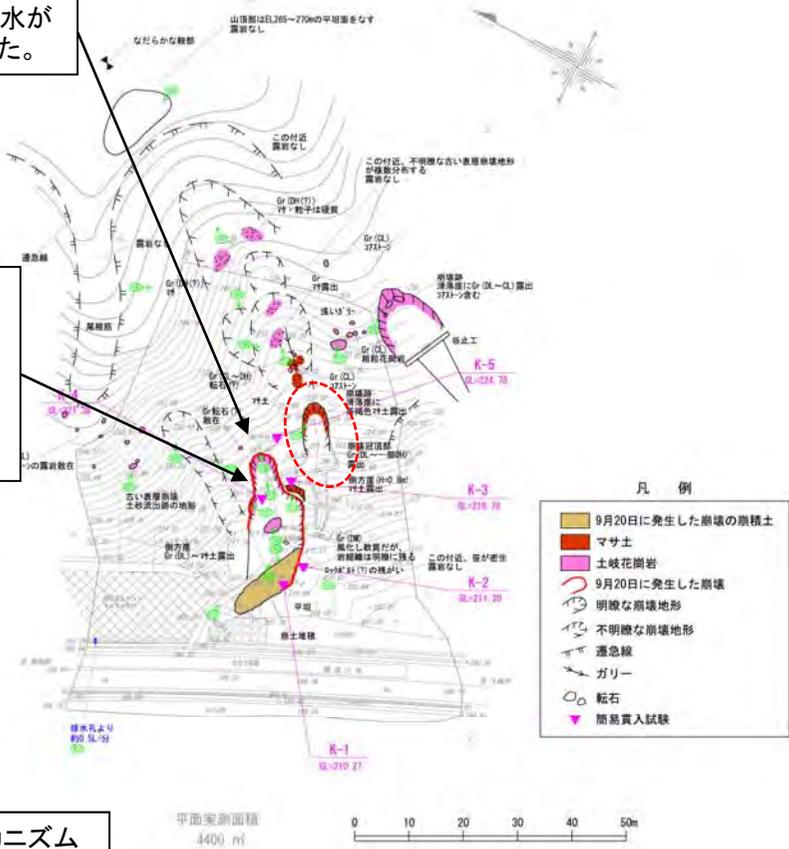
斜面崩壊発生のメカニズム

当該斜面では、花崗岩のやや硬質な風化部分と、旧崩積土のマサ土や花崗岩強風化部との境界から上部が崩壊している。また、道路に流出した土砂は、マサ土を主体としていた。

このことから、当該崩壊斜面頭部付近の旧崩積土のマサ土や花崗岩強風化部に、大雨により表流水・浸透水が供給されて徐々に湿潤化が進行したことにより、マサ土が泥濘化したと推定され、マサ土および花崗岩強風化部の洗掘・浸食と表層崩壊が発生し、土砂状に道路へ流出したと推察される。

斜面の上方から表流水が当該斜面に供給された。

沢部と古い崩壊地の間で、マサ土や花崗岩強風化部が比較的厚く残っており、表流水・浸透水により土砂状に崩落した。

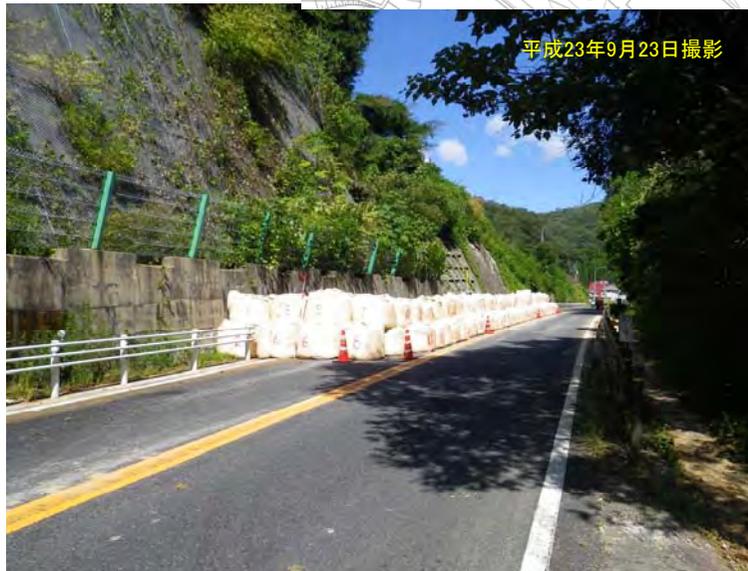
写真① 土砂を受け止めるための大型土嚢 (外側)  
※御嵩町側より撮影

- ① 早期の交通開放を目指すため、道路上に流れ出た土砂を取り除いた。
- ② 二次的な災害を防止するために、上部斜面に残存している土砂を受け止められるポケットを有した大型土嚢積を設置し、片側交互通行で交通を開放した。

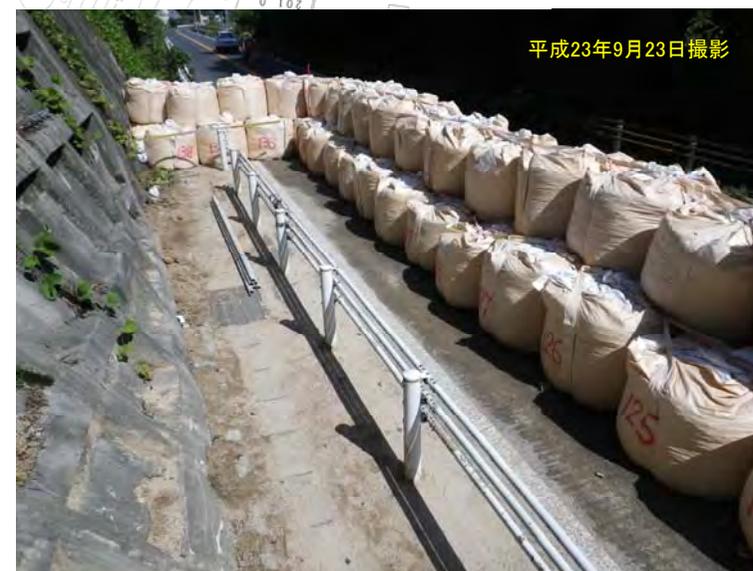
写真② 土砂を受け止めるための大型土嚢 (内側)  
※土岐市側を撮影

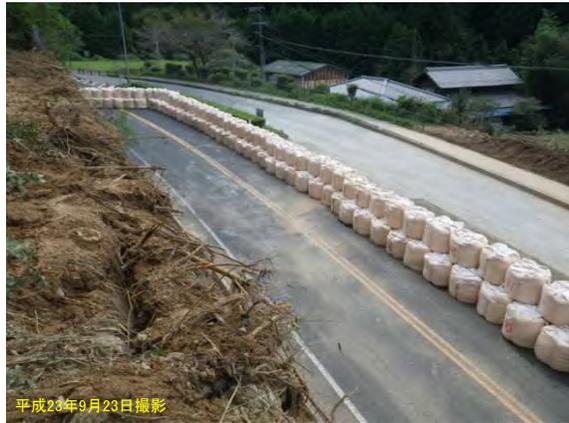
写真① 土岐市側の大型土嚢積(内側)

- ①早期の交通開放を目指すため、道路上に流れ出た土砂を取り除く。
- ②二次的な災害を防止するために、現地調査によって上部斜面の残存土砂量を把握し、これを受け止められるポケットを確保できる規模の大型土嚢積を設置する。
- ③道路谷側の駐車帯を利用して1車線を確保し、片側交互通行を行う(ステップ1)。
- ④大型土嚢をH型鋼+横矢板形式の仮設防護柵(H=3~4m)に切り替えて上下線両交通を確保する(ステップ2)。

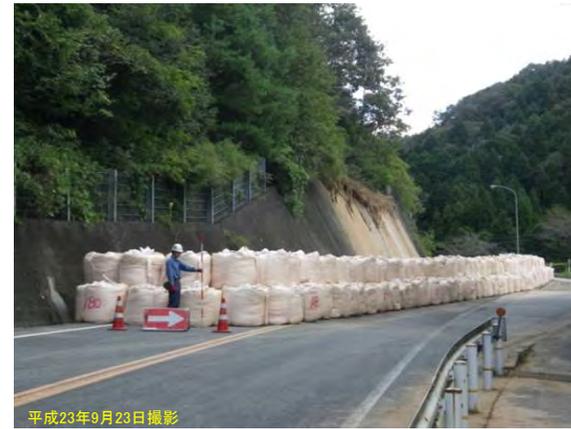
写真② 御嵩町側の大型土嚢積(外側)

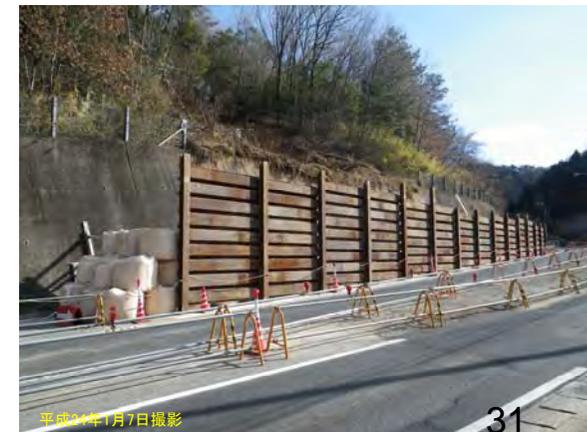
写真③ 仮設防護柵(外側)
