# 庄内川水系笠原川 赤坂第5砂防堰堤(多治見市大畑町)

## 赤坂第5砂防堰堤の流出土砂捕捉状況

# 庄内川水系市之倉川 市之倉第1砂防堰堤（多治見笠原町）

## 市之倉第1砂防堰堤の流木捕捉状況

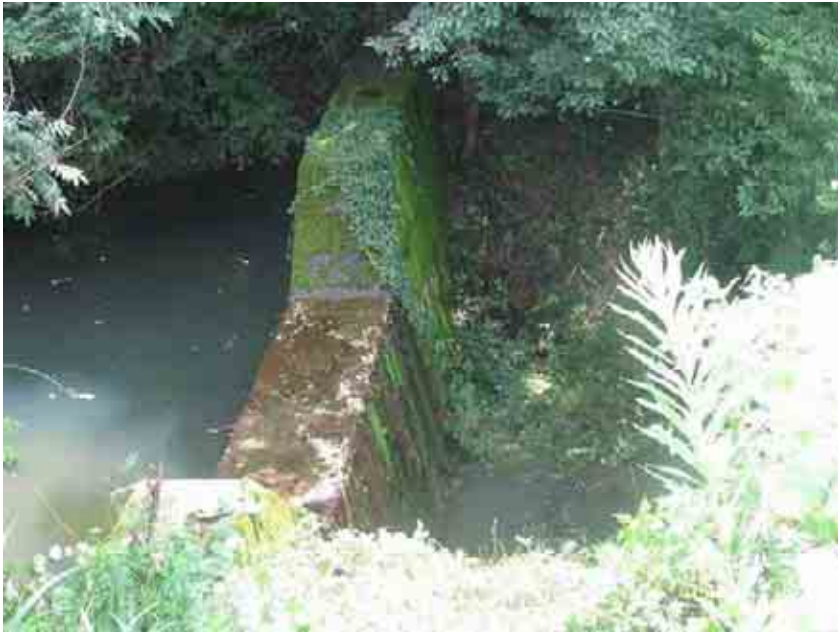
堆砂前(H21.7.23撮影)

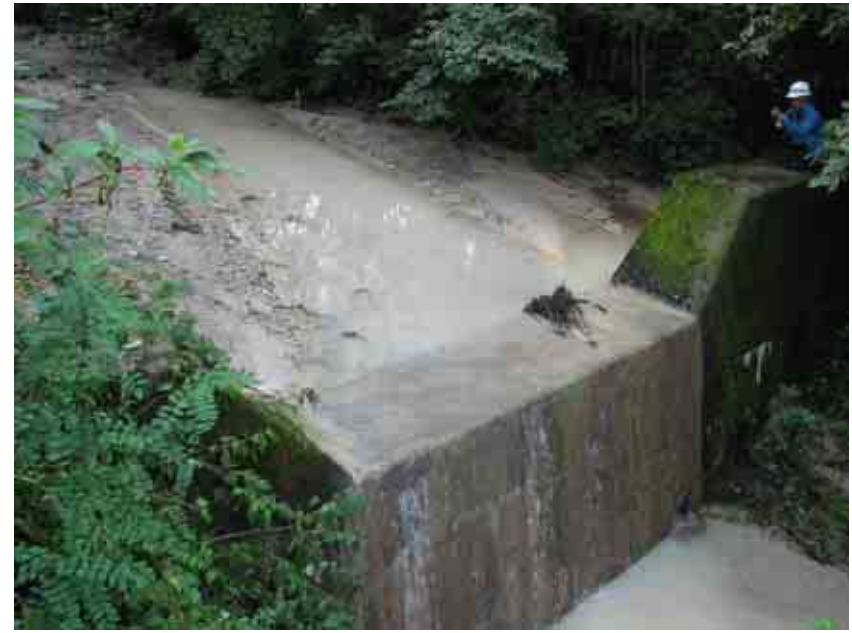
平成23年9月に台風15号にて流出した土砂を捕捉

約400m<sup>3</sup>の土砂を補足

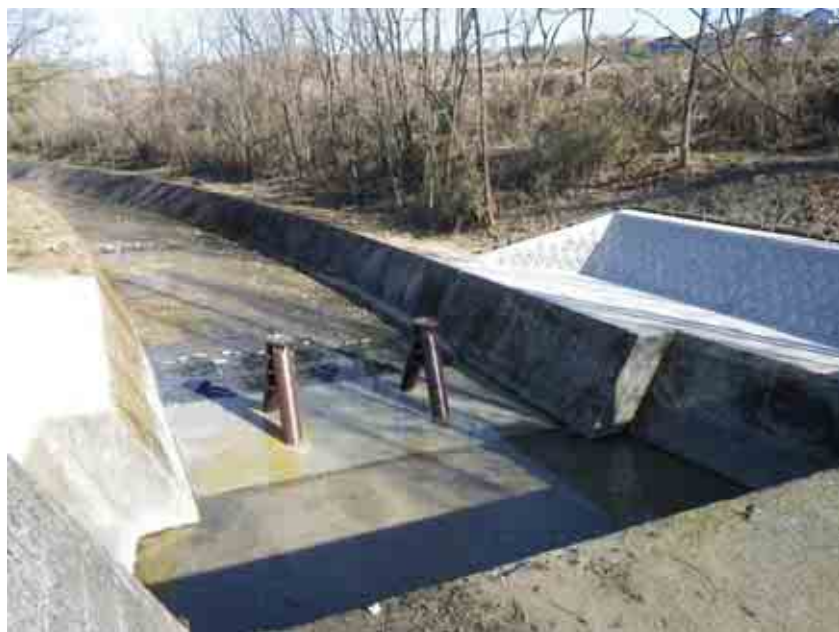
流木捕捉前  
（平成23年3月末撮影）

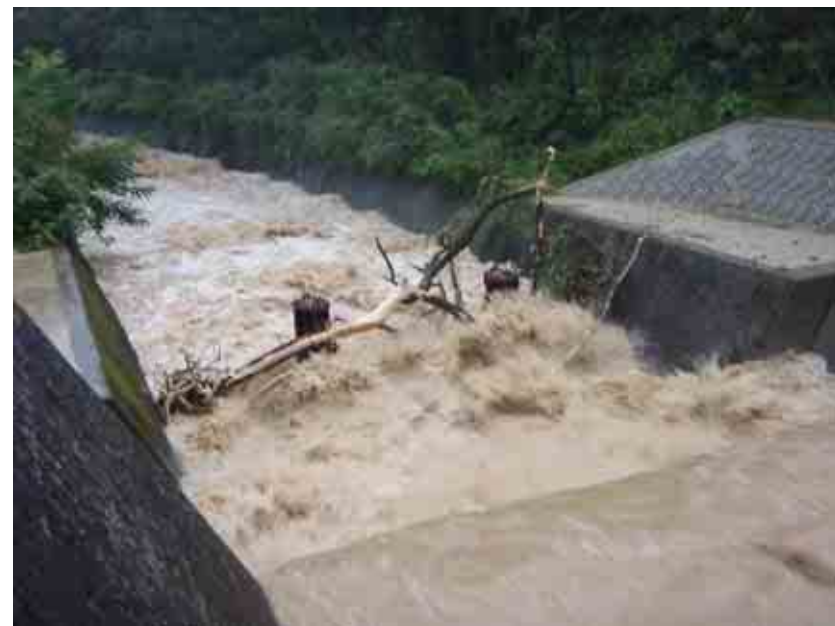
平成23年9月に台風15号にて流出した流木を捕捉

流木捕捉状況
