資料集 御岳崩れ

国土交通省中部地方整備局
多治見工事事務所

はじめに

Ontake Landslides and Debris avalanche induced by the 1984 Earthquake at Mount Ontake

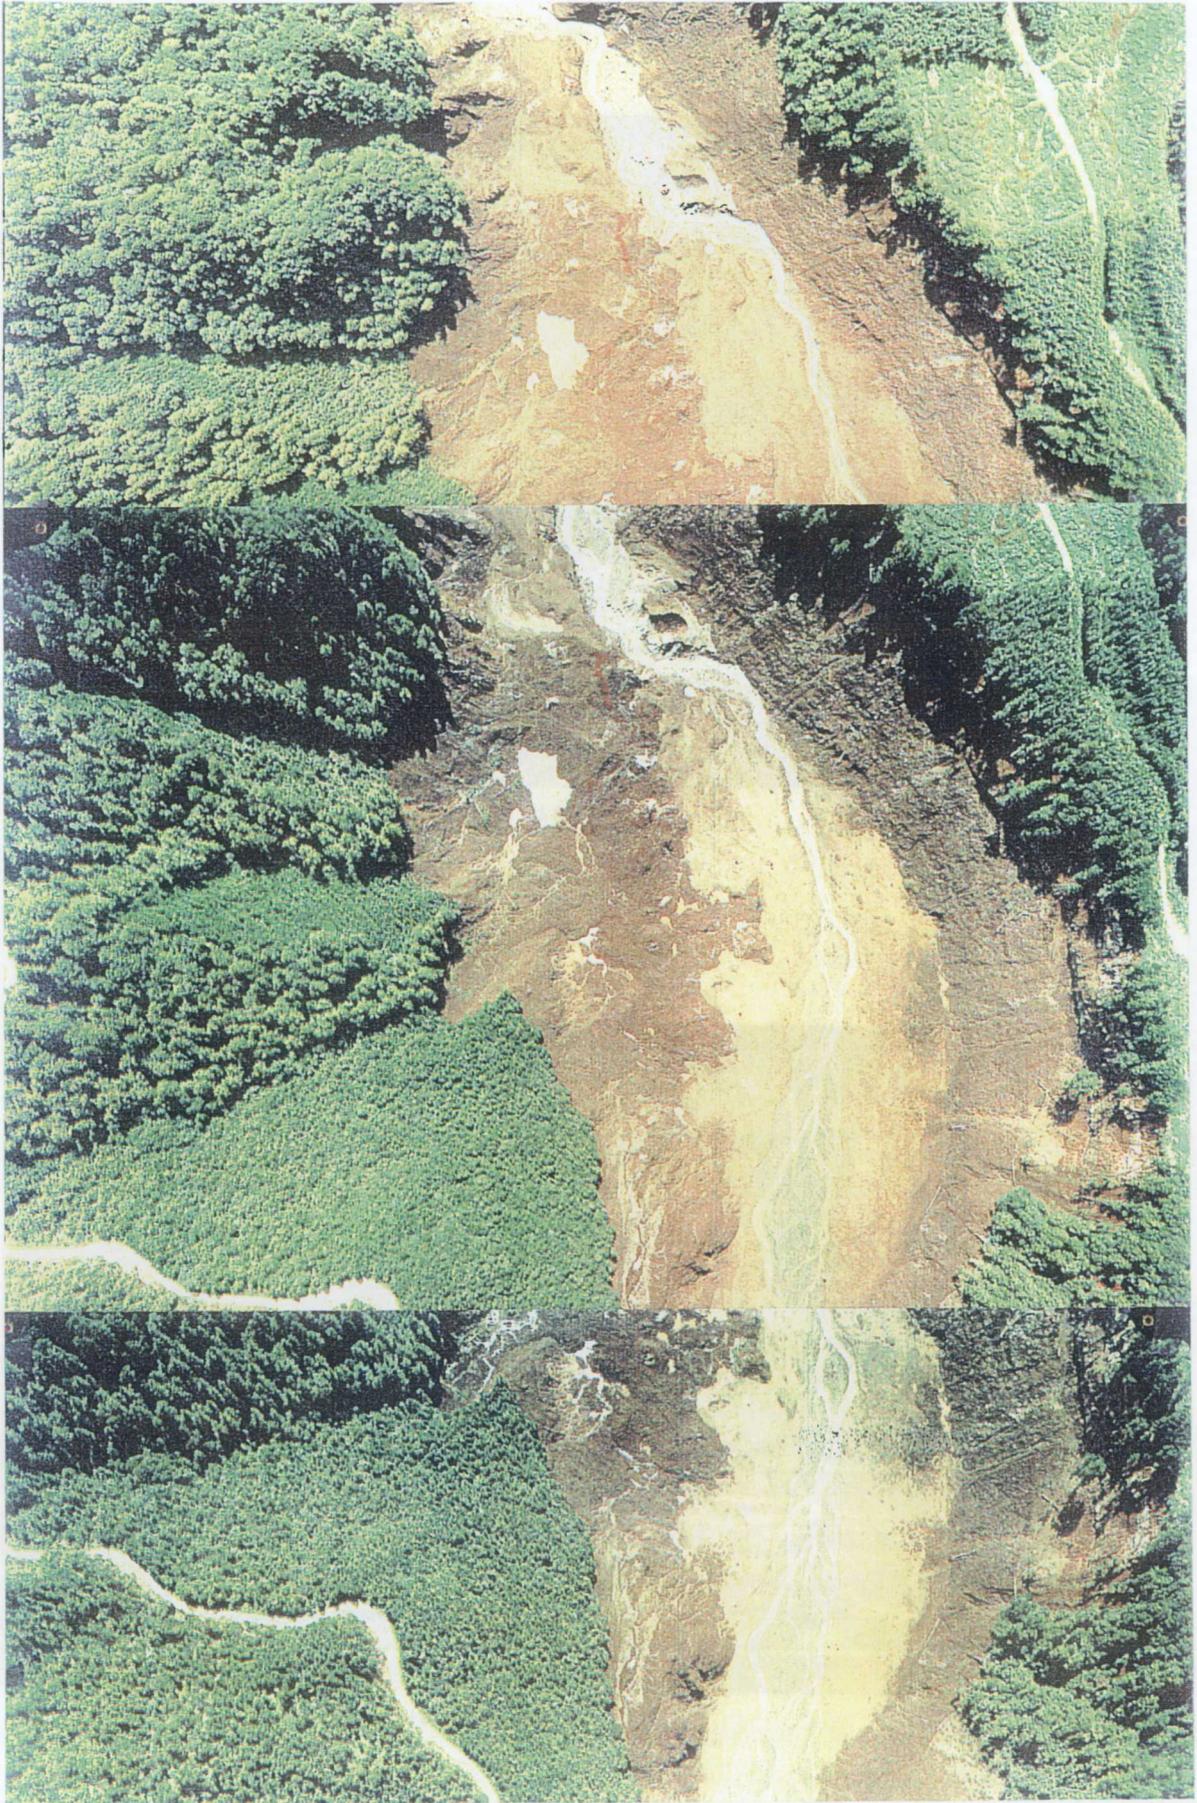
濁川温泉跡地付近の状況
 多数の流山と窪地に多くの池が造られている。

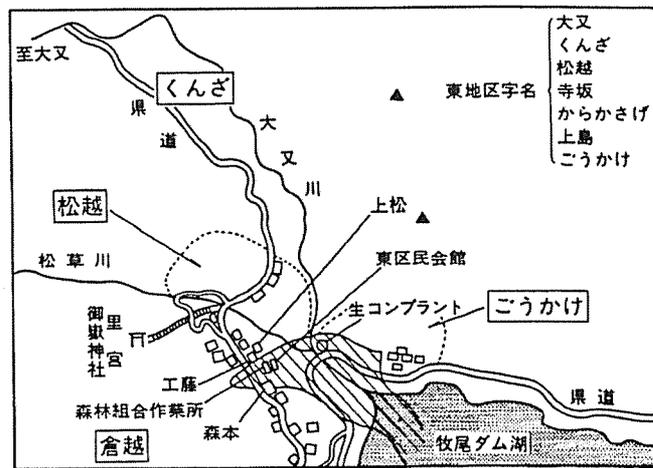
崩壊によって、崩壊地の頭部では、区民会館・森林組合作業所が流失したほか、県道御岳王滝黒沢線の路体が50mにわたり決壊した。崩壊地の下部でも、大又川対岸(左岸)の河床付近に位置していた生コン工場が、流下土砂によって破壊される(対岸の段丘面上に押し上げた)などしており、あわせて13名が死亡した(長野県木曾建設事務所, 1986)。また、王滝村と木曾福島方面を結ぶ県道の新大又橋が流失したため、復旧作業の際に大きな障害となった。

図 4.2 松越地区の被害状況(長野県西部地震の記録編さん委員会, 1986)

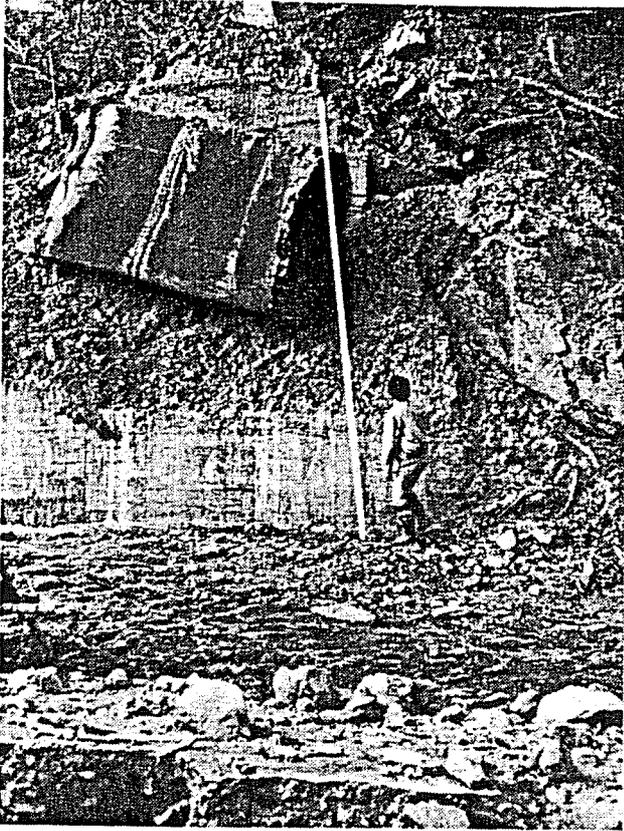
写真7 送水管の破壊の状況（左岸側）

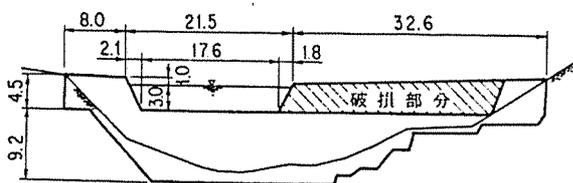
図-6.10 袖部の被損した九蔵上流砂防ダム本堤

鈴ヶ沢までの泥流の流出は10数回にわたっており、1m程度の巨石や流木を含んで、そのほとんどは、王滝川まで流下している。九蔵上流砂防ダムは、上流から流下して来る泥流を中流域で最初に受け止めた横断構造物で、泥流による衝撃破壊も大きく、左岸袖部を大きく破損するとともに、前庭部左岸側壁にも損傷を生じた。（写真-6.1, 図-6.10参照）九蔵上流砂防ダム付近での目撃者の証言を総合すると地震後10分から15分後の第1回目の泥流は、ダム貯砂域で相当減勢され、ダムを越えた土砂は、ダム直下流で停止堆積した。また、地震後20分から25分頃の第2回目の泥流の流出は、最大規模のもので、九蔵流ダム直下流の橋を流出させたということになる。このことから、おそらく、九蔵上流砂防ダムは、第1回目の泥流に対しては、その空

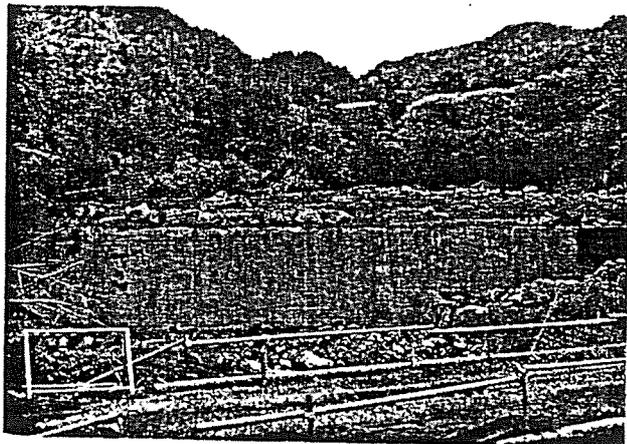
写真-6.1 泥流により袖および側壁を被壊された九蔵上流砂防ダム

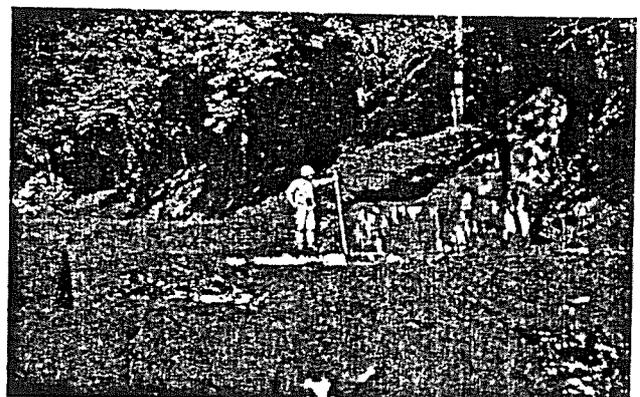
なお、土砂流下のあった、伝上川～濁沢川、及び鈴ヶ沢の上流部には、数多くの治山ダムが設置されていたが、土砂流送域のものは激しく被壊されており、（写真-6.3参照）堆積域のものは埋没してしまっている。

写真-6.3 泥流により本体を破壊された治山ダム
