御岳崩れ

当事務所では、長野県西部地震から17年が経過した現在、御嶽伝上崩れによる岩屑流(土石流)が流下・堆積した地形変化の状況を把握するため、3年間にわたって御嶽山土砂移動特性調査を実施した。本パンフレットは上記の調査結果を取りまとめたものである。 平成14年3月

国土交通省 中部地方整備局 多治見砂防国道事務所

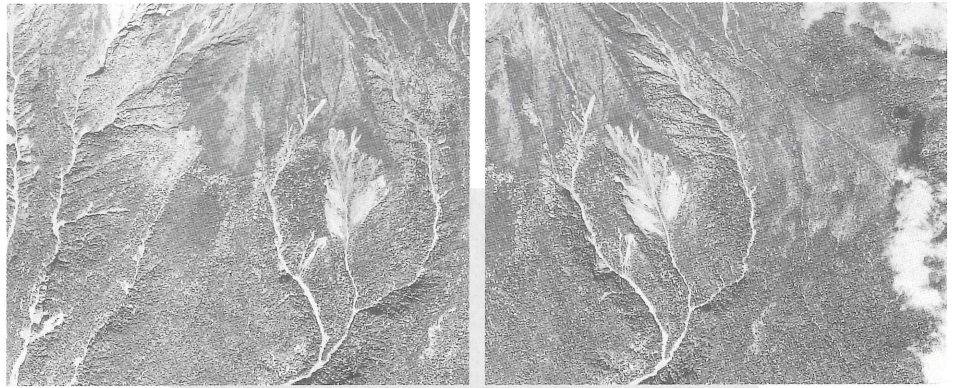
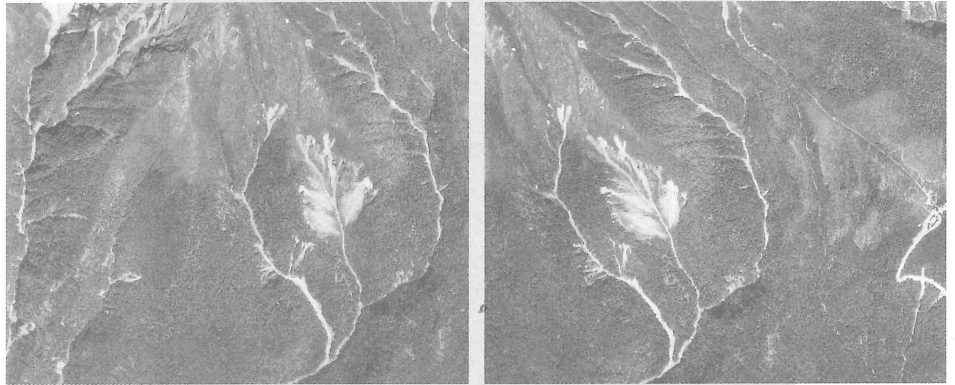
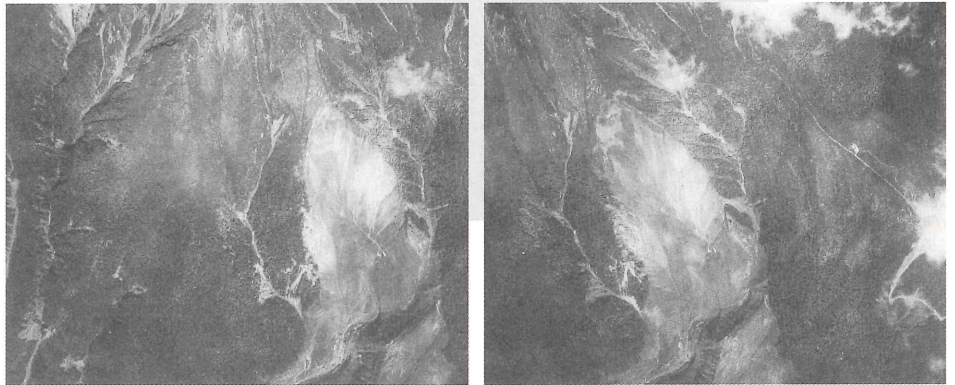
図-6 空中写真による伝上川上流の崩壊地の経年変化 (長岡, 1987)

- 1) 崩壊地は、厚さ約160mの熔岩・スコリアの互層で構成されている (図-7)。すべり面はその最下位に位置し、崩壊によって形成された谷の左岸斜面に沿って広く残存する軽石層中に形成された。
- 2) 崩壊地の地層は、全体として元のV字型開析谷を埋覆した地層であり、この崩壊ではそれらの大半が一気に滑動除去されて、もとのV字谷が再露出したと判断される。
- 3) 1948年 (昭和23年) 以降、近年までの空中写真を比較すると、大規模崩壊を生じた尾根の末端部 (伝上川右岸谷壁) には以前から、崩壊地が存在し、経年的拡大が起っていた (図-6)。

崩壊の36年前の状況 (昭和23 (1948) 年9月30日撮影)

崩壊の9年前の状況 (昭和50 (1975) 年9月12日撮影)

崩壊直後 (8日後) の状況 (昭和59 (1984) 年9月22日撮影)

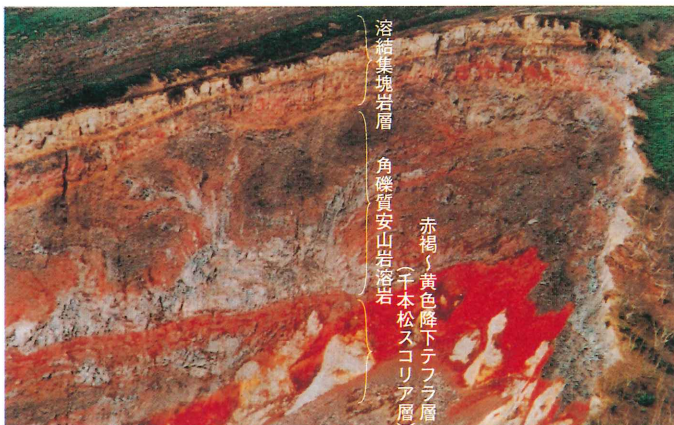
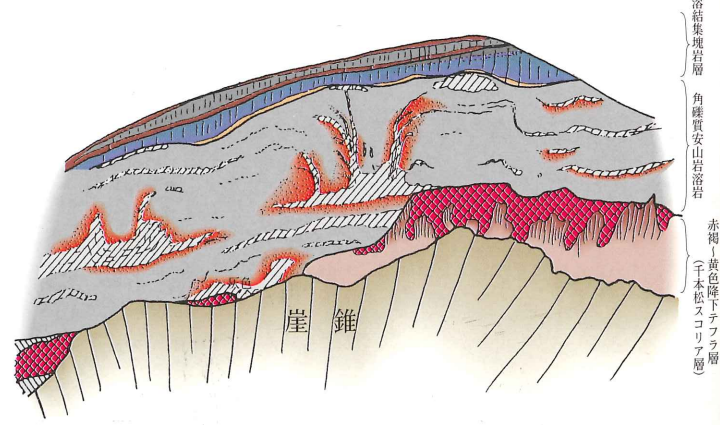
図-7 御岳崩れ源頭部及び滑落崖スケッチ図 (長野県西部地震の記録編纂委員会, 1986)

崩壊地は、山頂部より南南東にのびる尾根 (傾斜約26度) の標高2550mから尾根末端の標高1900mにかけて、最大幅430m、最大厚さ160mにわたって崩壊したものである。この尾根は、かつて溶岩類を主とする厚さ160m程度の地層で構成されていた。崩壊によって、西側にあった旧崩壊地の一部を含む形で長卵形の谷が形成された。

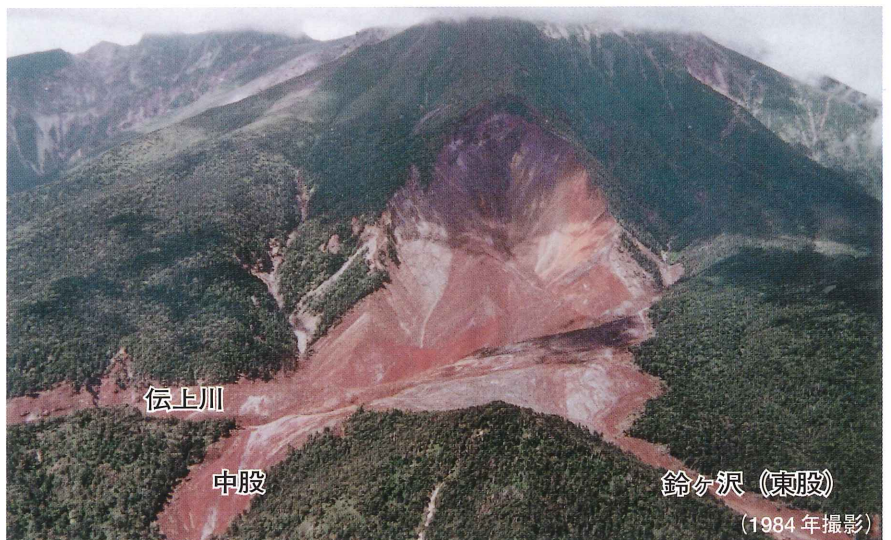
図-8 御岳崩れ全景（長野県西部地震の記録編纂委員会,1986）

崩壊土砂は伝上川を高速で流下し、一部は1km下流の火砕流台地を乗り越えて鈴ヶ沢（東股）と中股に流入した（図-8）。大部分の土砂は、伝上川をゆるく右にカーブしながら流下し、2km下流で右岸側の火砕流台地（比高100m）を乗り越えて一部は濁沢に流入した（図-9）。濁川に流入した土砂は、濁川温泉を巻き込み、王滝川との合流点では比高約90mの尾根を乗り越え、王滝川右岸の山に10m程乗り上げた（図-10）。濁川から王滝川に直接流入した土砂は、数分後に1km下流の餓鬼ヶ咽と呼ばれる狭窄部に達した。そして、堆積が始まり、氷ヶ瀬付近の狭窄部に行く手をさえぎられ、大部分の土砂がここで止まった。この埋没土砂によって、王滝川と濁川の合流点に、王滝湖と呼ばれる天然ダムが形成された。

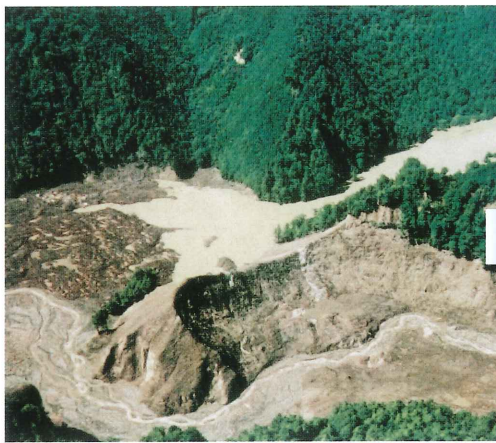
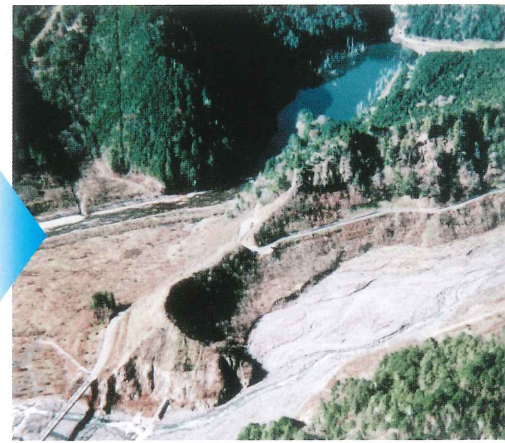
図-13 柳ヶ瀬の天然ダムの形成直後及び16年後の状況(多治見砂防国道事務所,1984,1999)

伝上川から、濁沢、濁川を流下した岩屑流堆積物は王滝川に流れ込み、王滝川を堰止めて、湛水延長2750m、最深水位22m、湛水面積0.33km²、湛水量365万m³の堰止め湖(天然ダム)を形成した。この堰止めにより、上流側の道路・トンネル・橋梁が水没した。

この天然ダムは当時、30～50cm/日の割合で湛水していった。このため、ダム湖の水を安全に排水する水路工などの対策が緊急に実施された。これらの対策工により、現在でも天然ダムは決壊せず、水位は一定に保たれている(図-13)。

長野県西部地震発生の日後、余震の続く中で移動土砂による堰止め湖の湛水位上昇の抑制と堆積土砂の流出防止を目的とする応急対策工事が実施され、この天然ダムの発生から12日後に水抜きと放水が成功し、水位の上昇は抑制された。

一方、恒久的な堆積土砂の再移動防止を目的とする対策工事も実施された。天然ダムの湛水が県道の王滝トンネルに冠水しないように、河道は確率1/30年の洪水を流下しうる複合断面形状が設定された。このため、天然ダムから濁川合流点の下流部まで河道が開削され、連結ブロックによる護岸工と護床のためのブロックが施工された。また、濁川下流部には、砂防ダム2基が建設され、王滝川との合流点まで護岸工と護床ブロックが施工された。

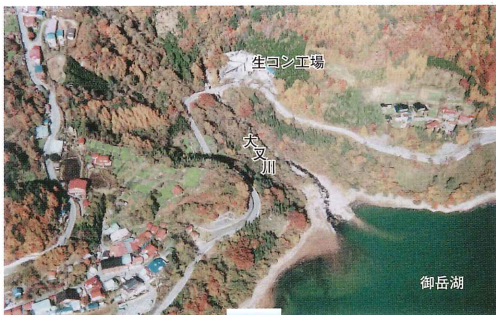
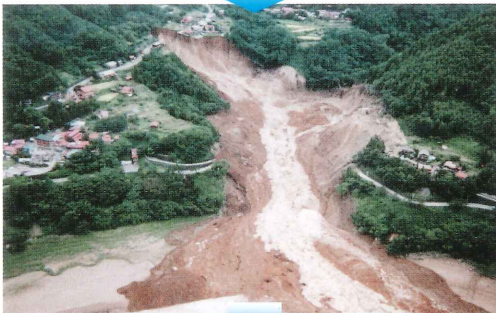
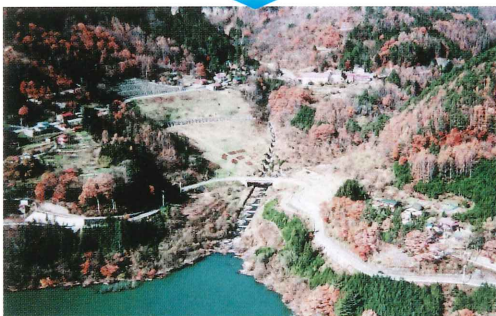
図-14 松越の崩壊(崩壊前・崩壊直後・現況)(長野県西部地震の記録編纂委員会,1986、多治見砂防国道事務所,1999)

松越(図-14)では、崩壊地の頭部にあった区民会館・森林組作業所や住宅などが流失したほか、県道御岳王滝黒沢線の路体が50mにわたり決壊した。崩壊地の下部でも、大又川左岸の河床付近に位置していた生コン工場が、流下土砂によって比高約40mの対岸の段丘面上に押し上げられた。また、王滝村と国道19号線や木曽福島方面を結ぶ県道の新大又橋が流失したため、復旧作業の大きな障害となった。この崩壊に関係して13人が死亡した。

松越の崩壊が面する大又川のすぐ上流には遷急点が存在する。このことから、①谷の下刻による斜面の不安定化が次第に上流に及んだ、②崩壊地南側の谷地形の部分に崩壊がかつて発生した、③遷急点が上流に移って、軽石薄層の走行・傾斜から推定できる埋没谷谷壁斜面の弱層(軽石層)が露出した、④このため当地域の斜面が不安定化した、⑤先行降雨と地震を誘因として今回の崩壊が発生した、と考えられる(長岡,1985,1987)。

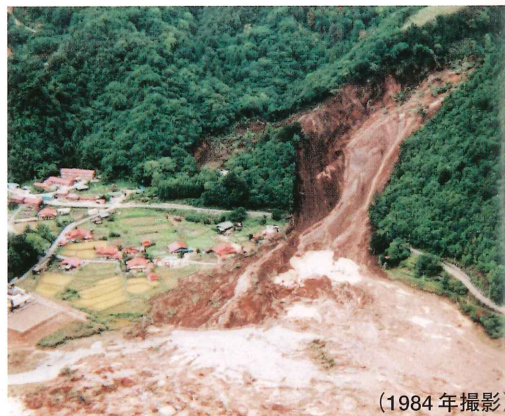
図-15 滝越の崩壊(1984年撮影)(長野県西部地震の記録編纂委員会,1986)

滝越の崩壊(図-15)は王滝川本川左岸、本川に直角方向に流入する神沢左岸の標高1200m付近にあたる台地状尾根部に起こった。崩壊土砂はほとんどが神沢に沿って約400m流下し、王滝川の当時すでにほとんど埋まっていた発電用ダム貯水池に広がった。土砂の

ごく一部が神沢対岸の低い尾根(比高約20m)を越えて西側に平行する寺沢に流入した。滝越の場合、崩壊した尾根の地形が侵食にとり残されていた突出部であったという地形的不安定要因に加えて、難透水性の火山灰層を挟む更新世の湖成砂礫層上に厚い溶岩層が重なるという地盤条件が、地震による崩壊に結びついたと考えられる(長岡,1985,1987)。

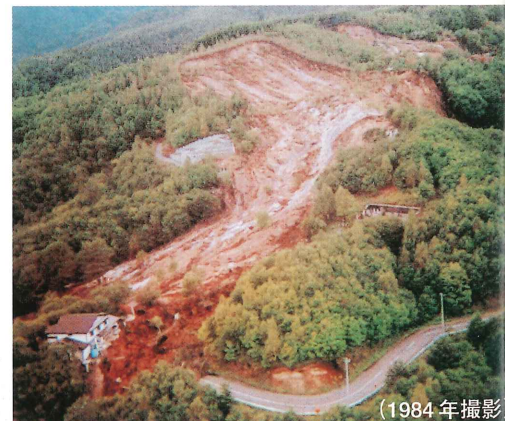
図-16 御岳高原の崩壊(1984年撮影)(長野県西部地震の記録編纂委員会,1986)

御岳高原の崩壊(図-16)は、緩い尾根状地形の頂部に位置し表層10数mの深さにすべり面となる厚い軽石層が存在した場所で発生した。地形的には、以前の崩壊または侵食にとり残された場所であった。崩壊はPm-I軽石層などの厚い軽石層の下面をすべり面として発生したものと考えられる。(長岡,1985,1987)

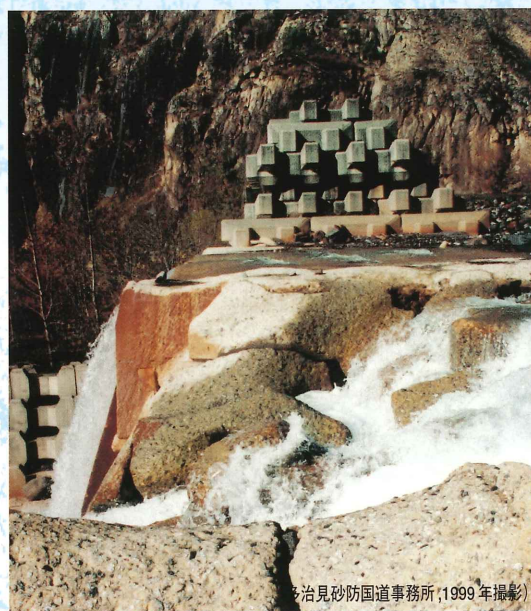
地震のすぐ後に緊急対策工として建設された施設の中には、現在、摩耗・破損・材料劣化などが著しいものが多数確認される(図-26)。これら施設が現有機能を損なうような状態に破損した場合には、現在まで有効に機能してきた砂防・治山上の効果低下することとなる。また、当地は、河畔地がレクリエーション環境等として広範囲に利用されているため、機能低下によって不測の事態が発生する危険性もある。したがって、今後とも、構造物の定期的な点検と十分なメンテナンスが行われることが望まれる。

図-26 濁沢第1砂防ダムの破損状況(水通し部の欠損)
