## 新滝ヶ洞溜池の水質異常に対する対策協議会

### 第 8 回 対策協議会

#### 資 料

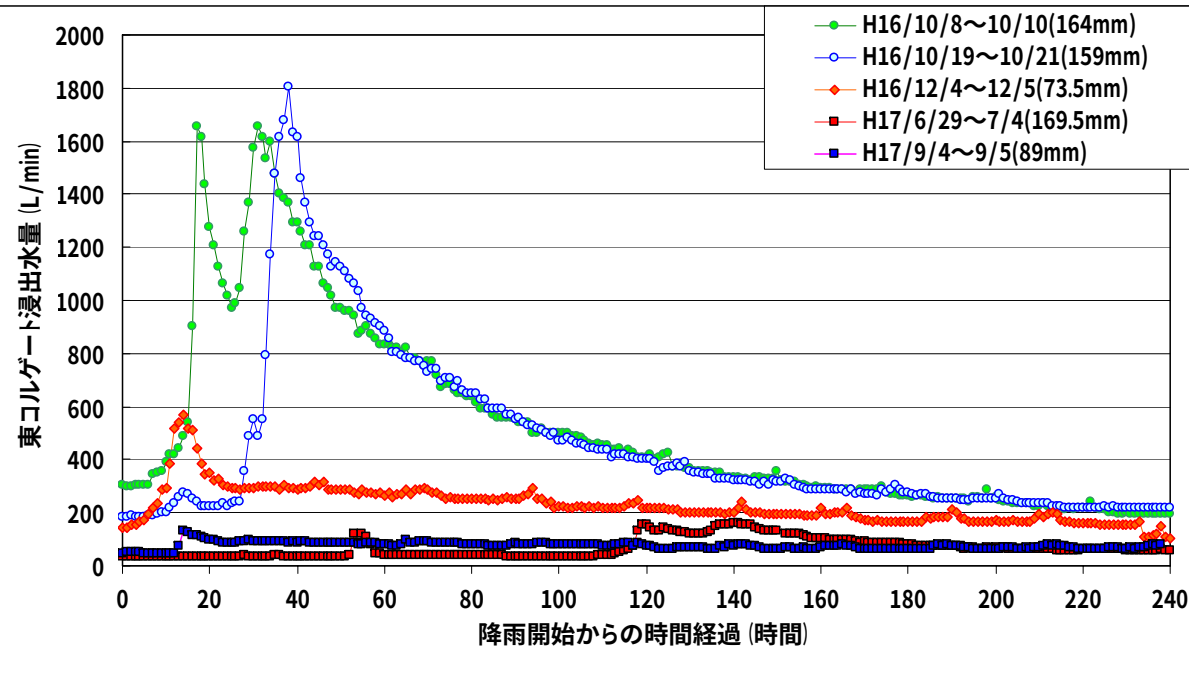
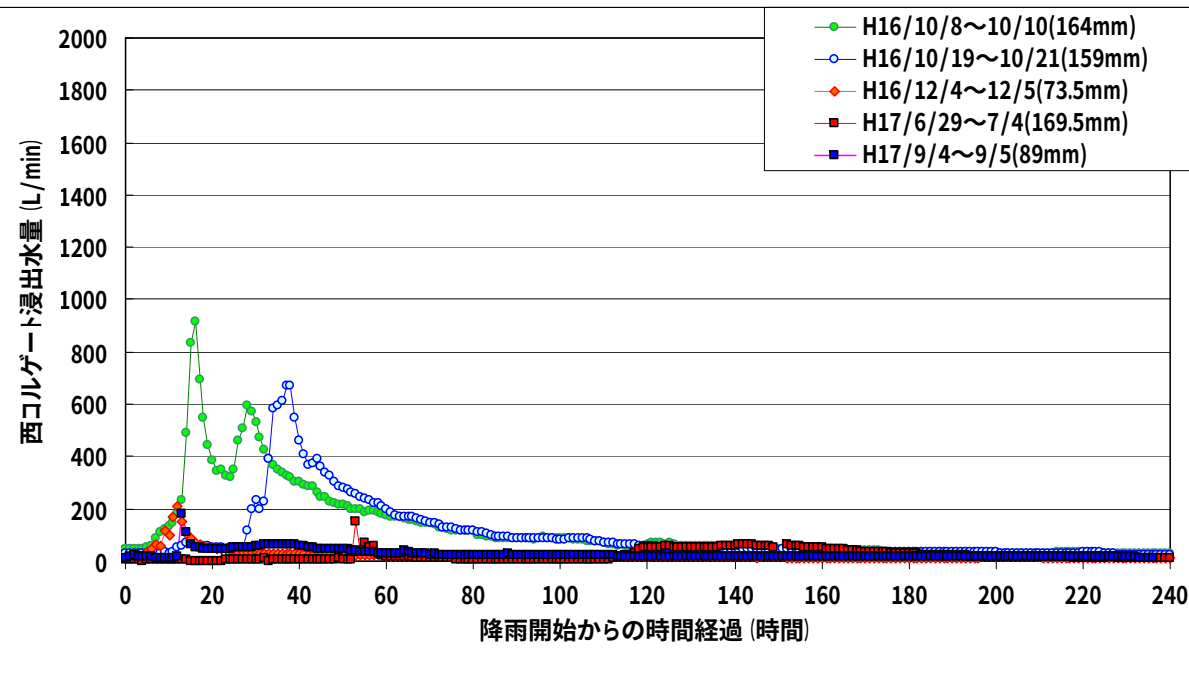
図-1 一連降雨に対する浸出水量経過

同程度の一連降雨での浸出水量を比較すると、覆土工完了後（H17.1～）にはコルゲート東の最大浸出水量は10分の1になった。また、コルゲート西においても最大浸出水量は10分の1になった。（図-1、図-2）

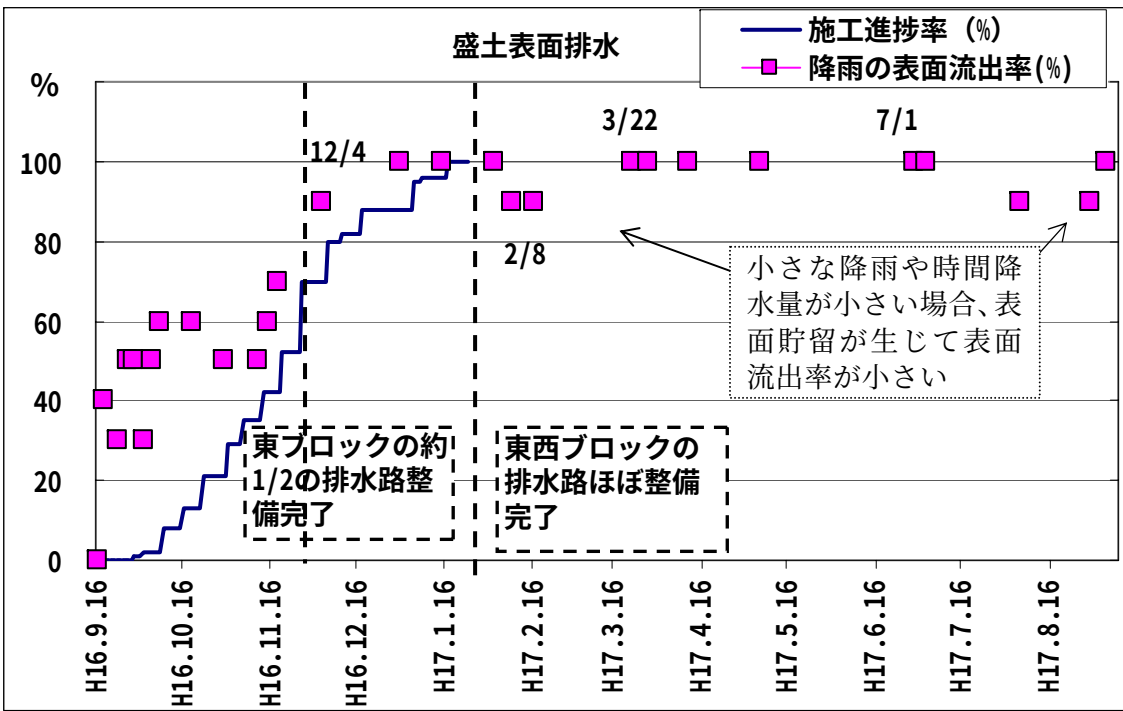
図-3 降雨時の盛土部の表面排水（累計降雨 30mm 以上が対象）

なお、盛土部の表面排水量でも、降雨の100%が排出されている。従って、覆土工で降雨浸透が遮断されていることが確認された。（図-3）

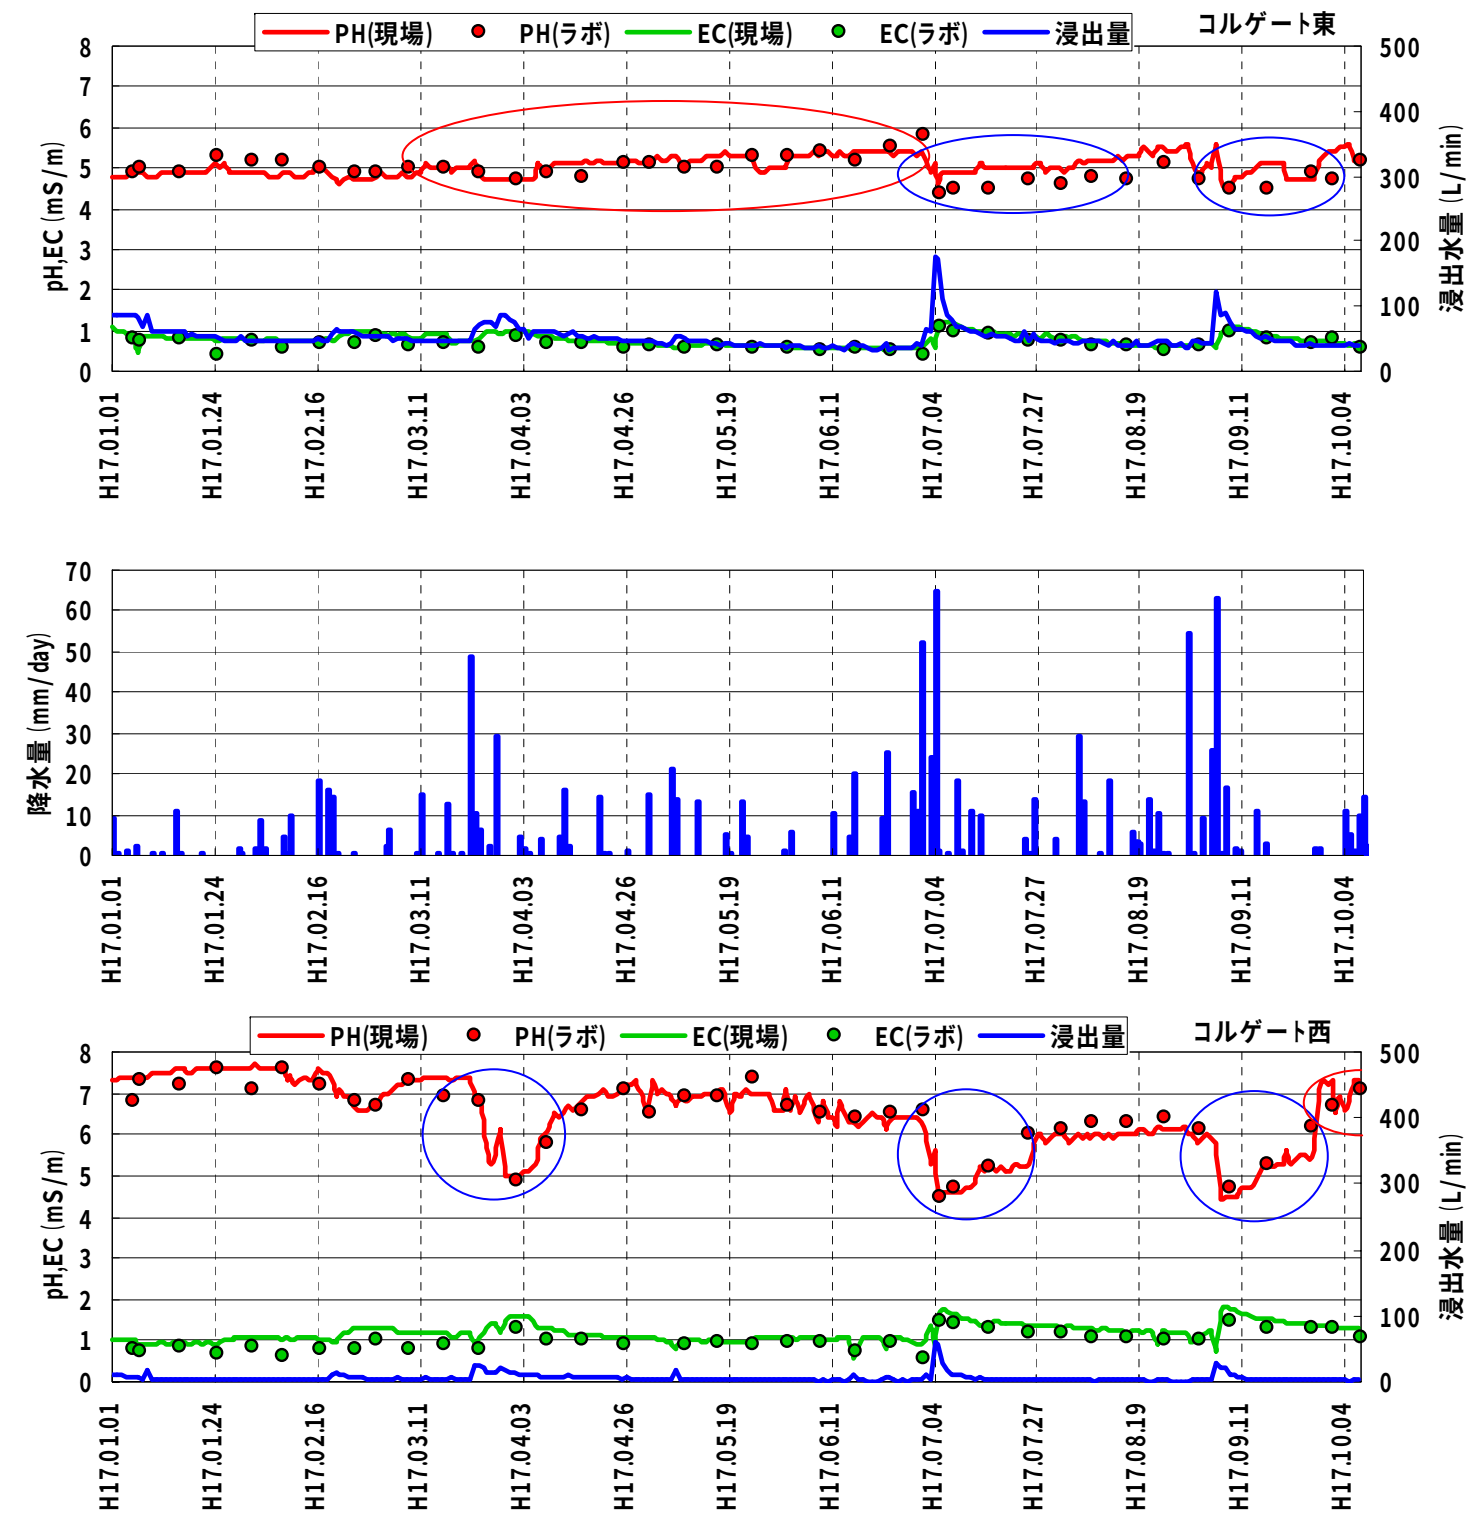
図-4 浸出量及び水質の現場観測結果

図-4 の赤丸で示した期間で見ると、通常の降雨では浸出量変化も水質変動も小さく、長期的に改善する傾向を示している。

図-4 の青丸で示した期間で、非常に強い降雨の影響で、コルゲート東、コルゲート西ともに浸出量が増加し、pH が低下した。

覆土工施工前には、降雨時には 3.9 程度まで pH が低下していたが、覆土工完了後は 4.5 程度までの pH で下げ止まっている。

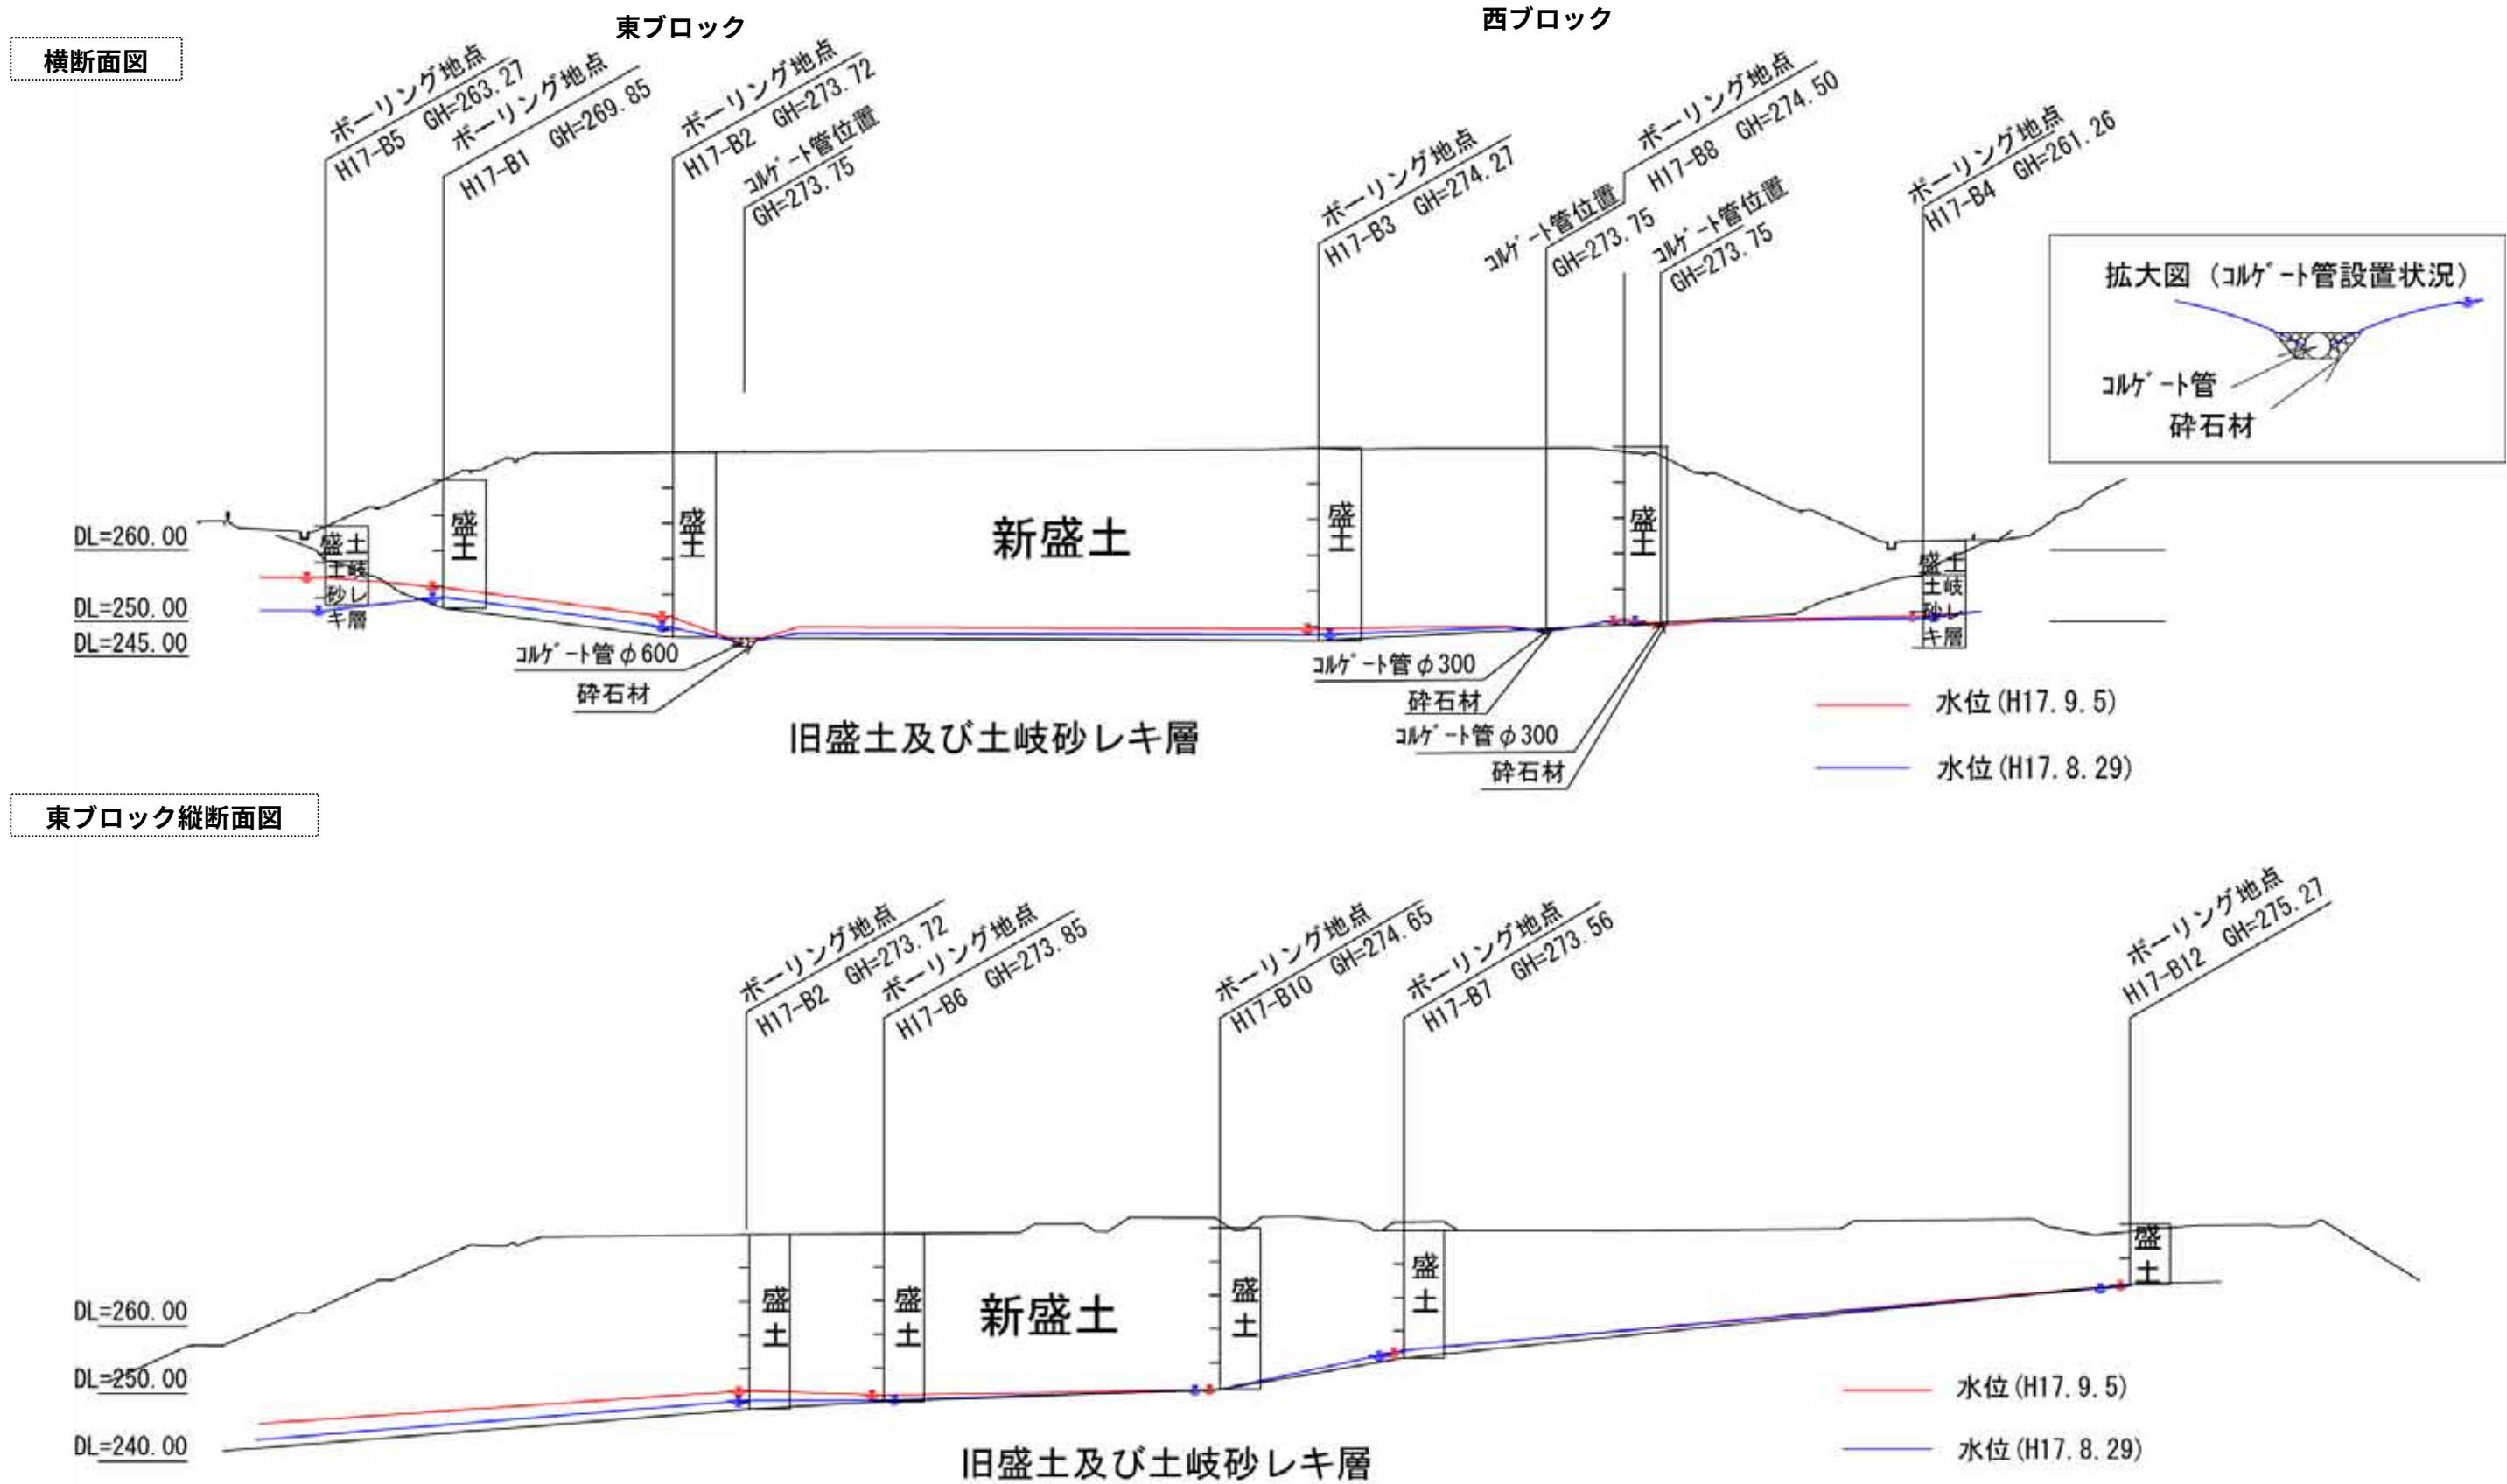
図-6 盛土底部の地下水状況

今回の調査ボーリングにおいて、コルゲート管を敷設してある盛土底面付近に水深で0.5～2m程度の水位があり、強雨時には水位の上昇も確認される。この水がコルゲート管に集水されて排水されているものと見られる。

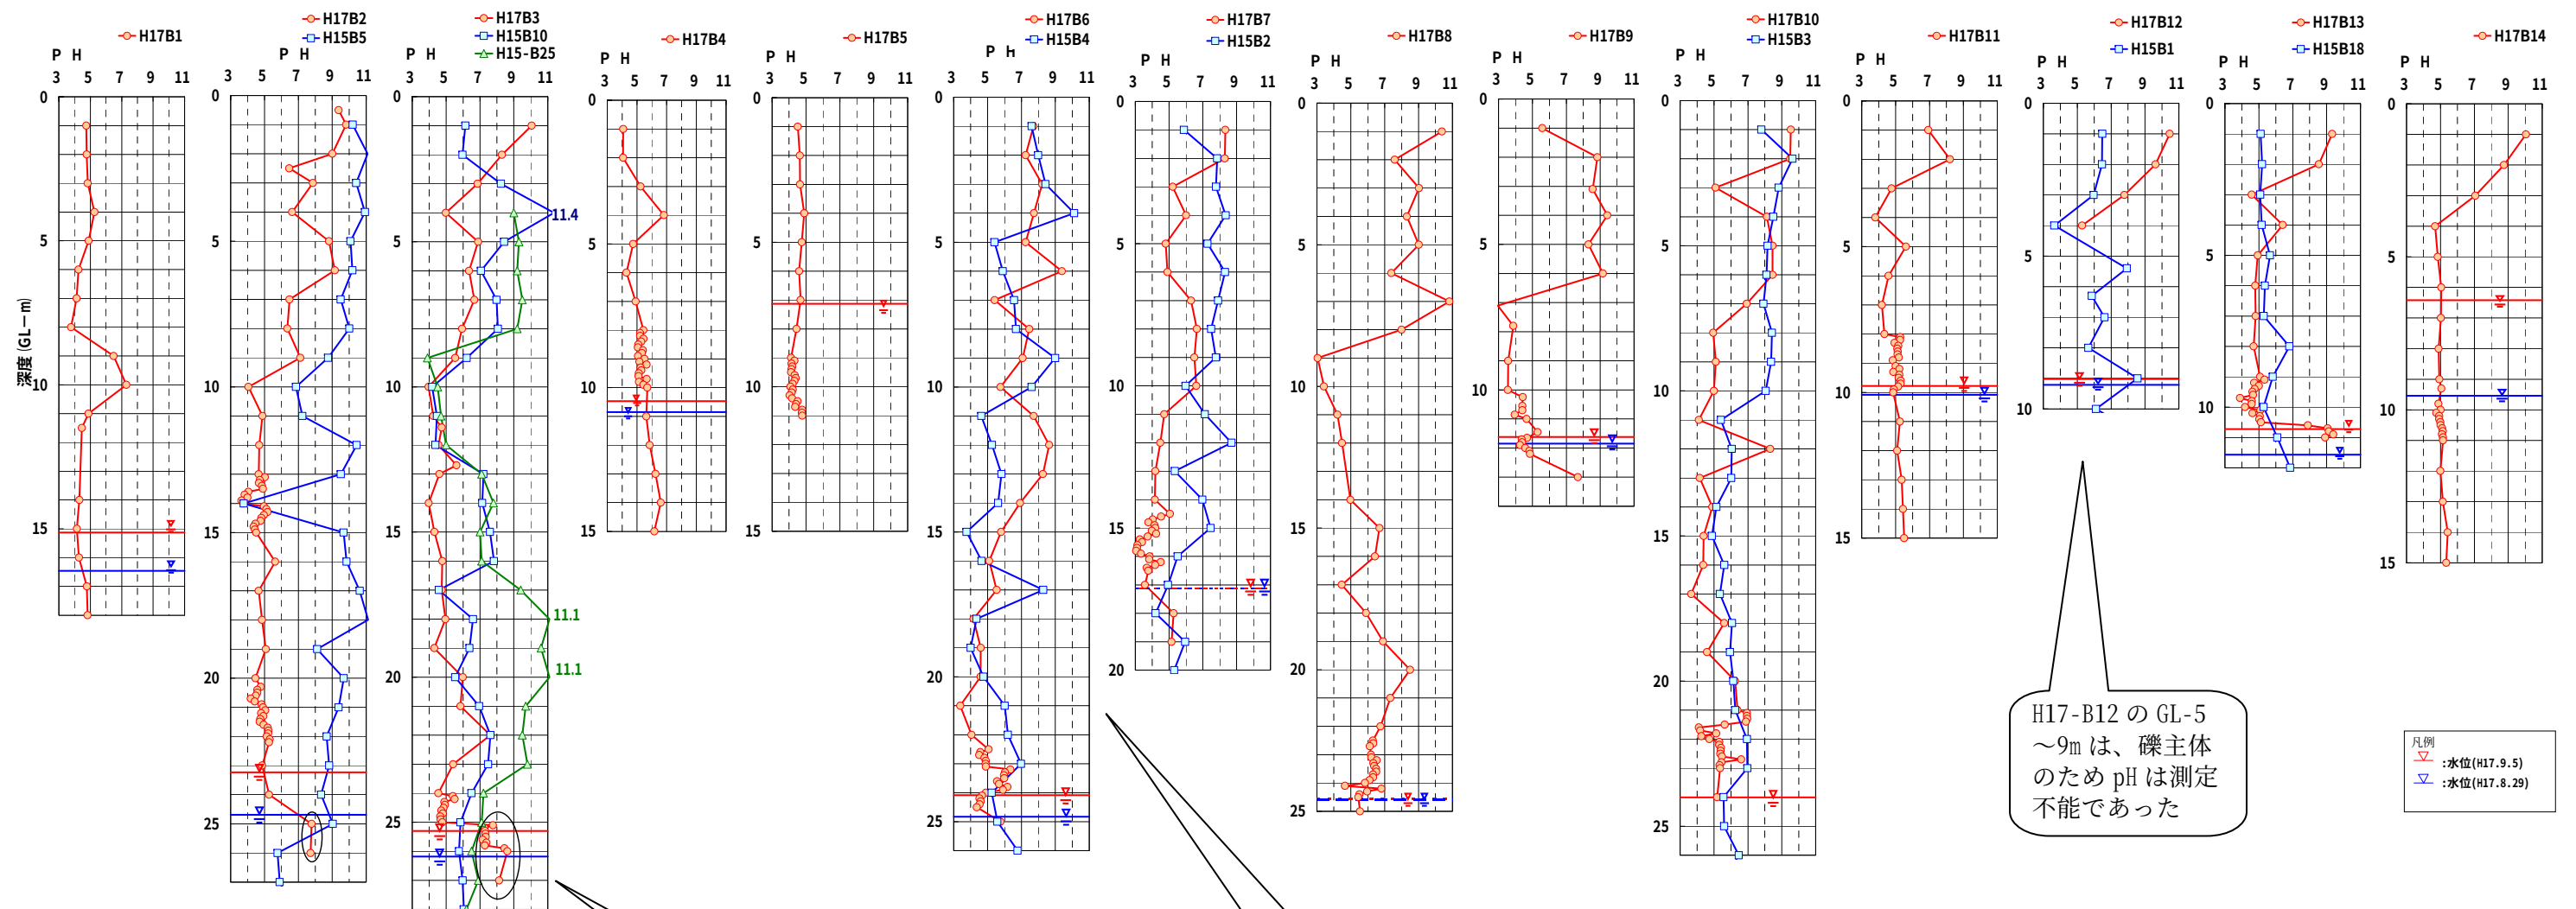
図-8 ボーリング調査の簡易 pH 試験結果（H15 と H17 の対比）  
図では、新盛土底面までの状況を示している

図-8（新規調査）により、全体的にH17の方が酸性の部分が多いが、盛土底部のpHは、中性に近づく傾向を示す（まる部分）。

なお、B2、B3では、地下水のある盛土底部付近が中性を示し、徐々に残留した硫酸イオンや金属が減少しているものと見る事ができる。

全体的に H17の方が酸性の部分が多い  
覆土前に降雨浸透で生じた酸性物質が覆土後も付着している状況を示すものと考えられる

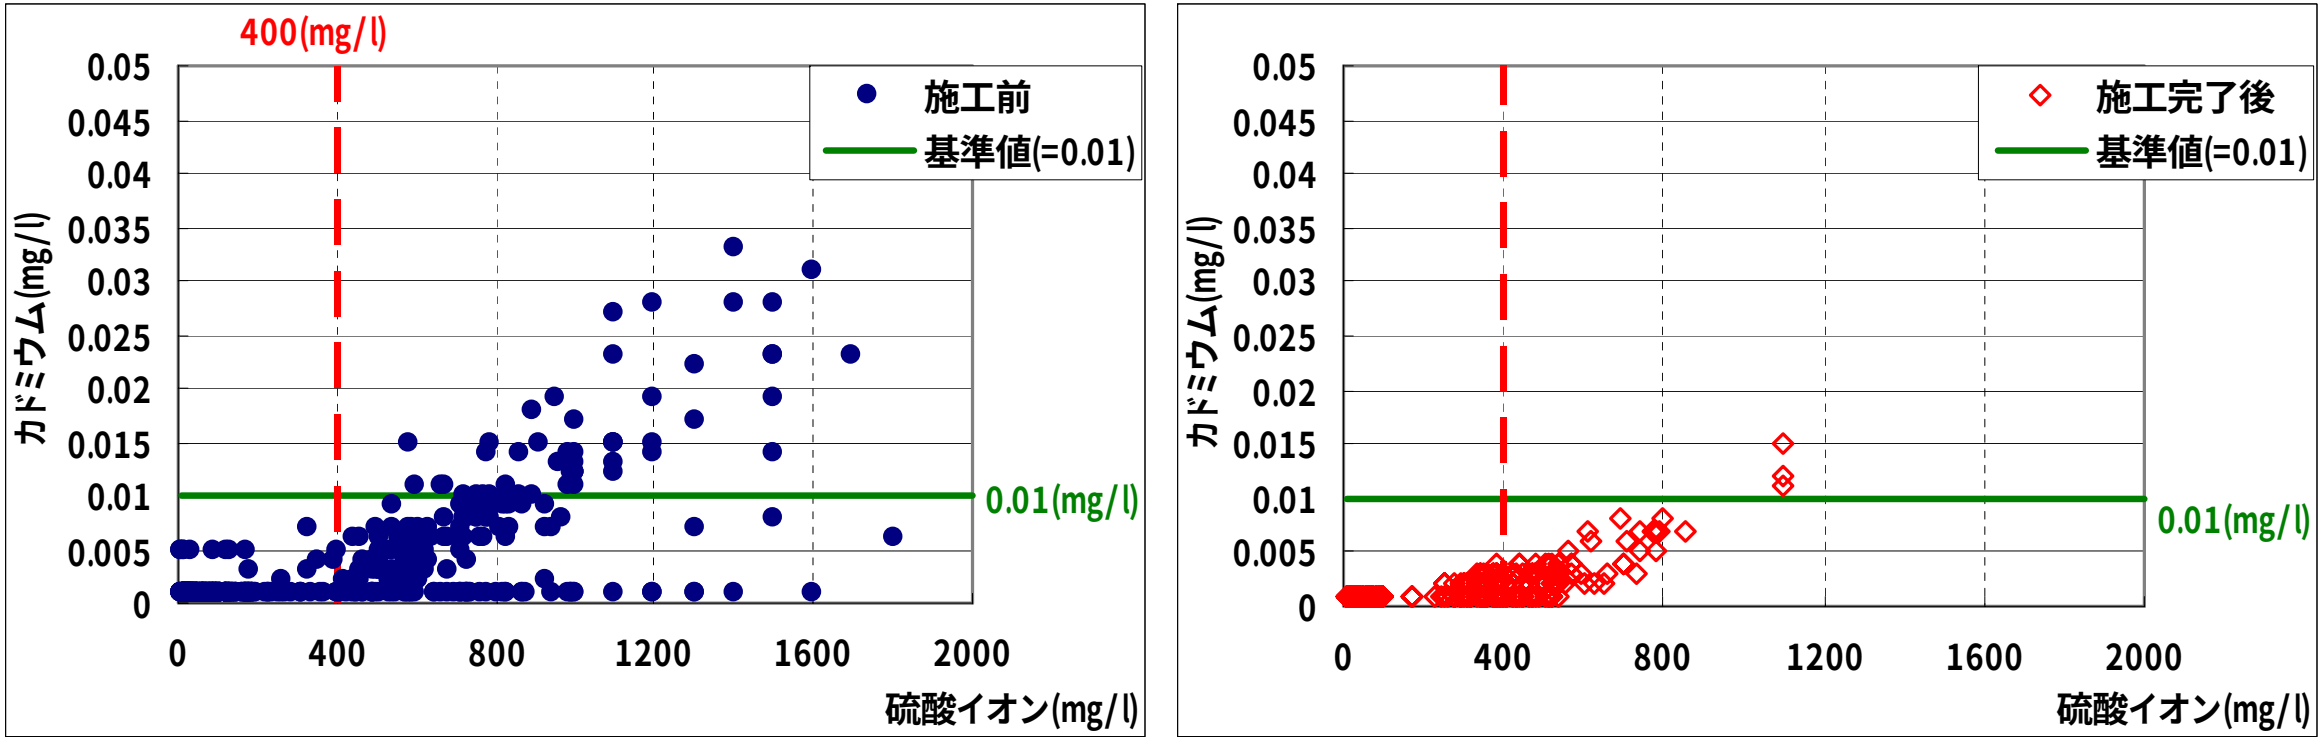
図-9 覆土前後の硫酸イオンと重金属の関係のばらつき（定期観測データ）

覆土前と比べて、覆土後は硫酸イオンと重金属の関係グラフのばらつきが少なくなった。  
覆土後は、硫酸イオンで 1000mg/L 以上で、カドミウムは基準を超過するようになった。  
覆土前後で硫酸イオンと重金属濃度の関係に変化が生じており、これは覆土前は土中の黄鉄鉱と降雨による土中への浸透水との反応の結果が濃度変動を大きくしていたが、覆土後の現在は、濃度の定まった過去の生成物が地下水により一定量ずつ流出してくるため、変動が小さいものと見る事ができる。したがって土中で生じていた化学反応は概ね終了している。

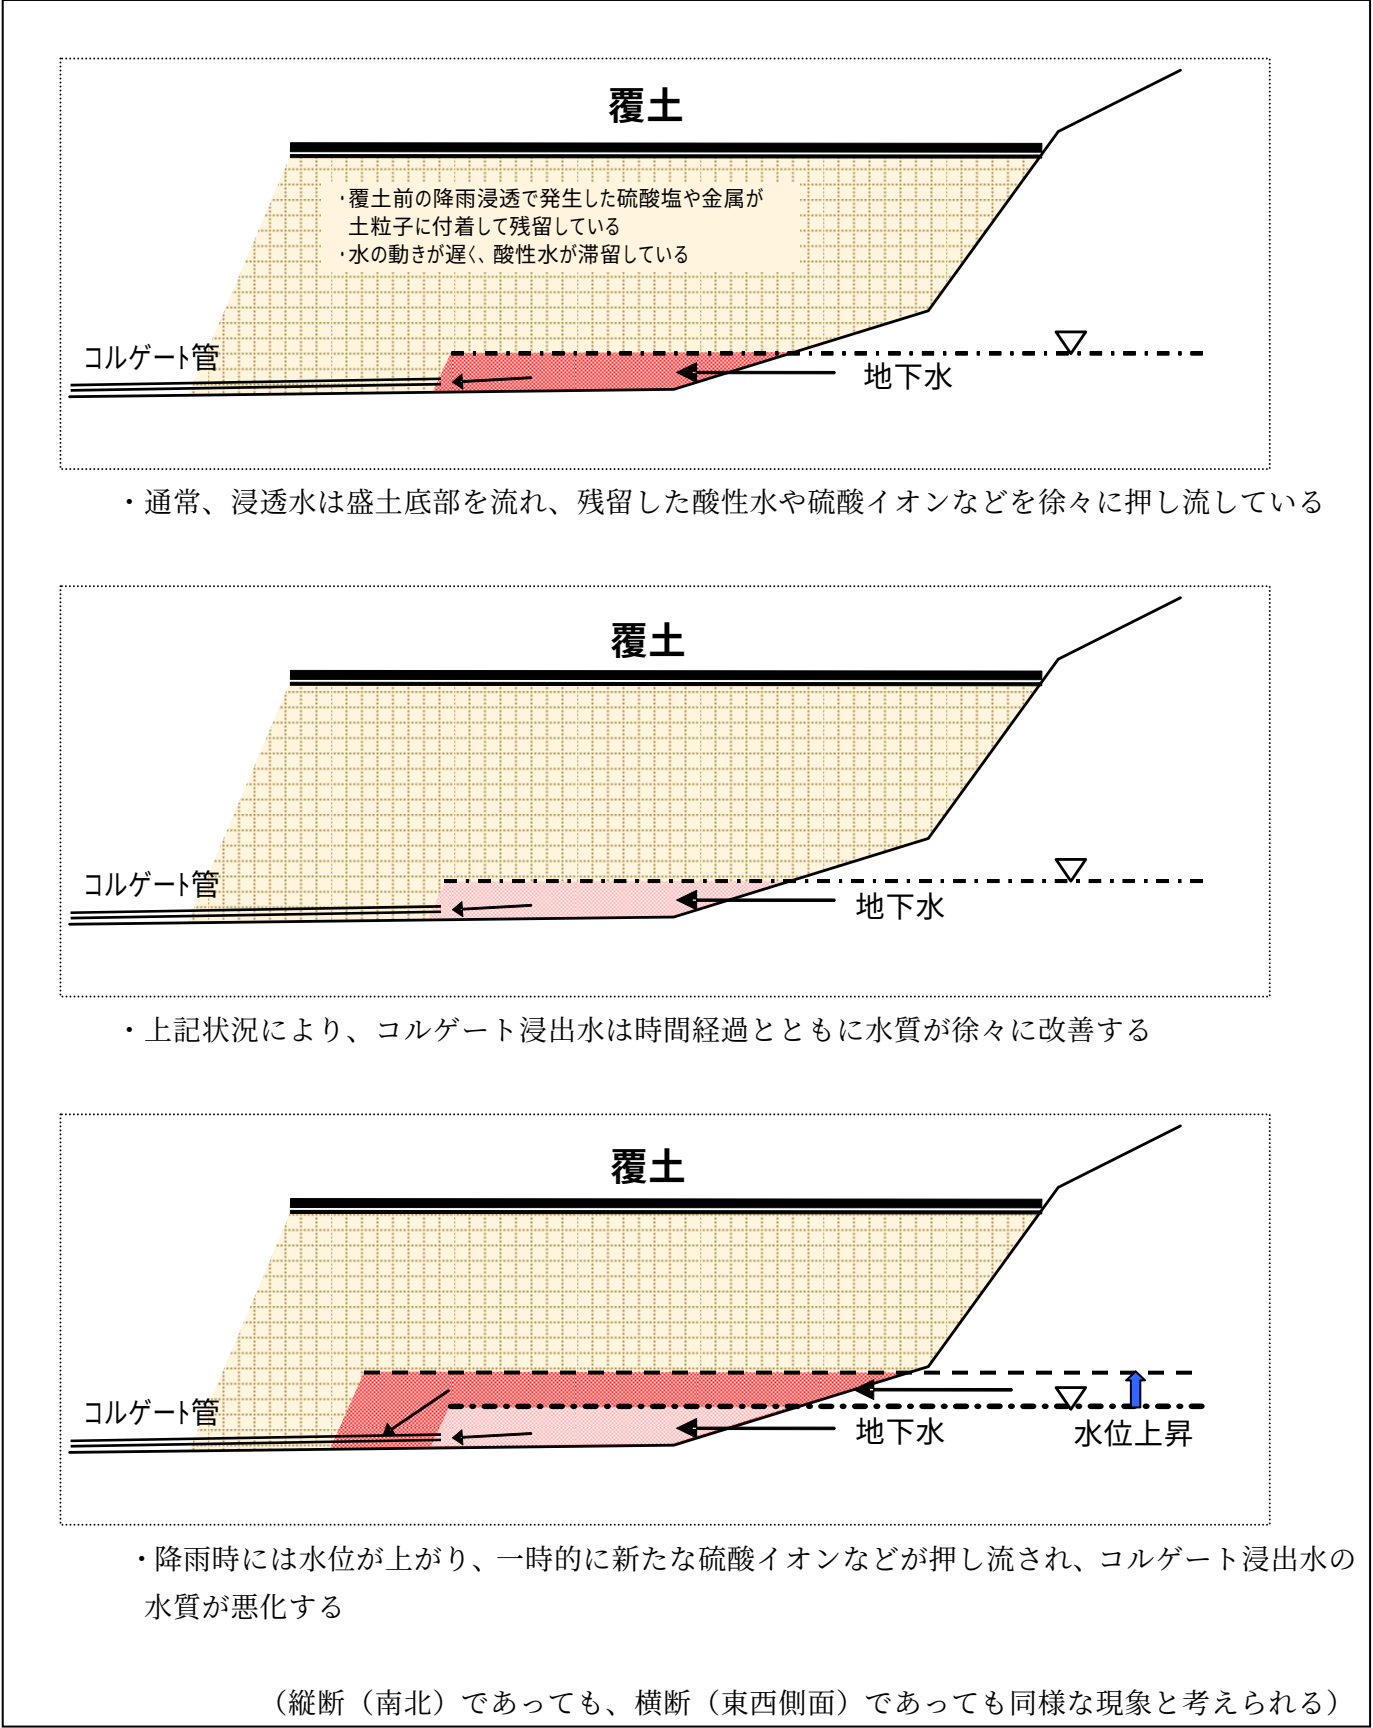
図-10 降雨時に水質が悪化する要因

これまでの観測や調査から、強雨時に水質が悪化するメカニズムとしては、図-10 が考えられる。  
現在、調査ボーリングや観測を行なって、これら要因や現象の検証を進めている。今後も観測を継続し、原因について継続的に検討していく。

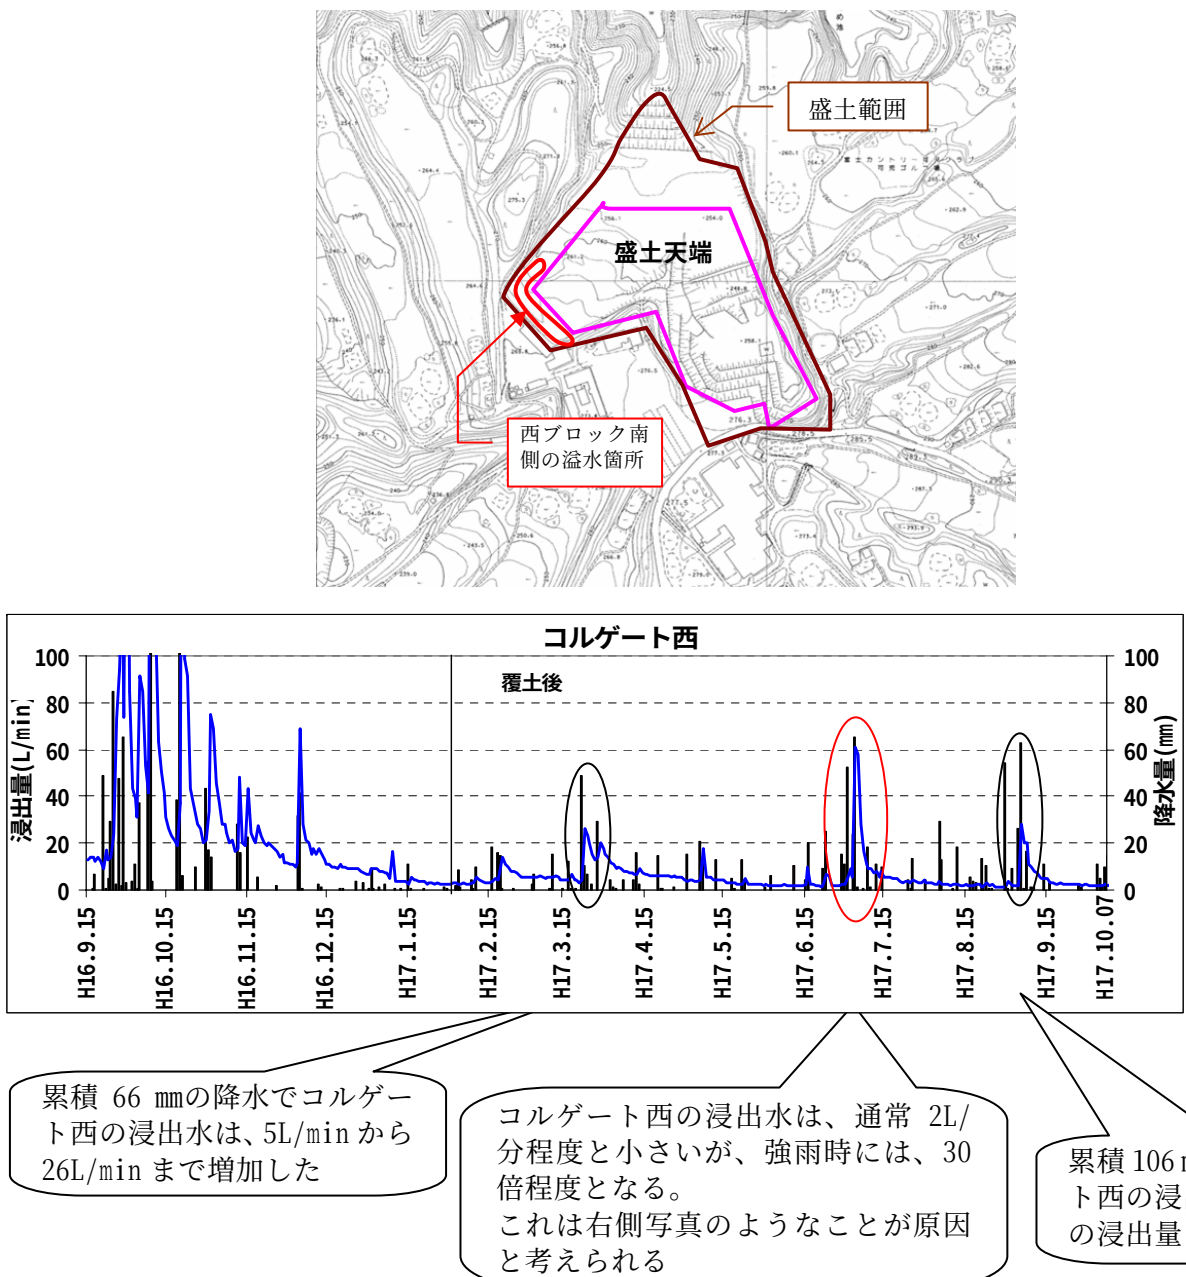
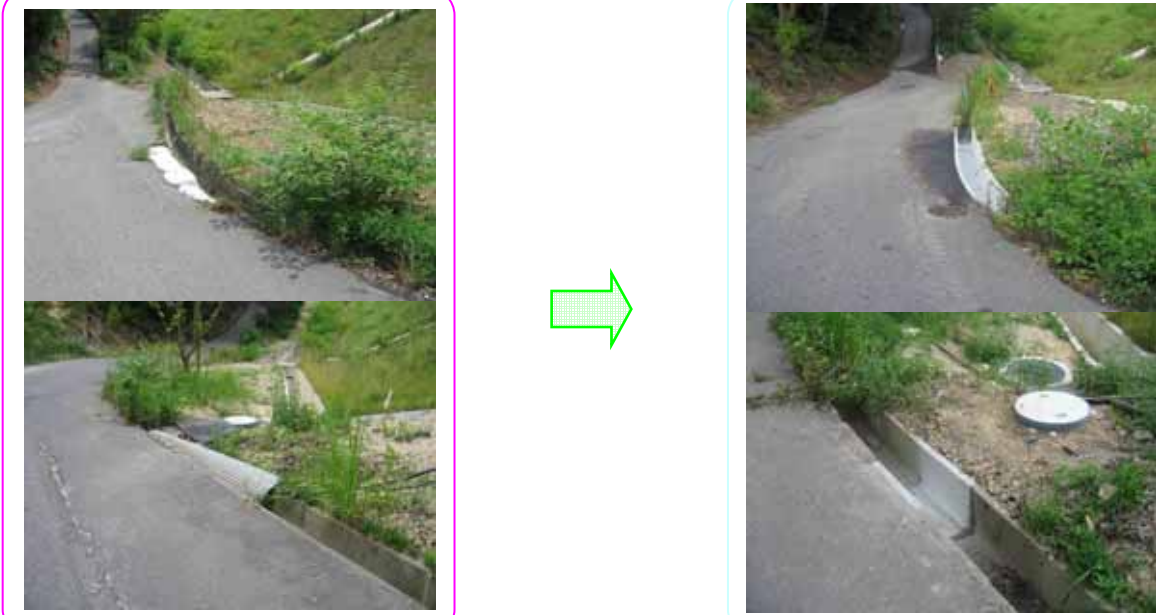
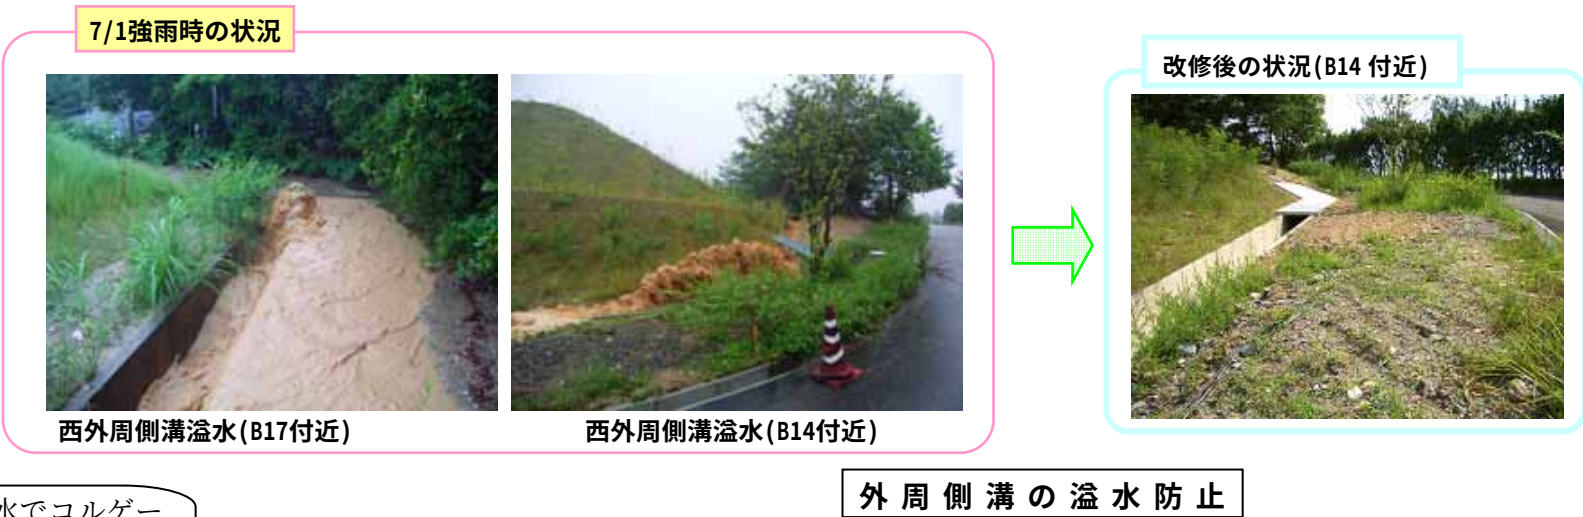
図-11 西ブロックでの降雨時の水の挙動と対応

西ブロックの南側では、強雨時に外周側溝から溢水し、盛土への地下浸透が生じたと見られる。また、強雨時の観測データで、著しい浸出水の増加が見られた。（図-11）

この特異的な浸透水で、硫酸イオンが上昇したことがコルゲート西の水質劣化の原因である可能性がある。

・道路沿い側溝の補修

道路沿いの側溝などの補修

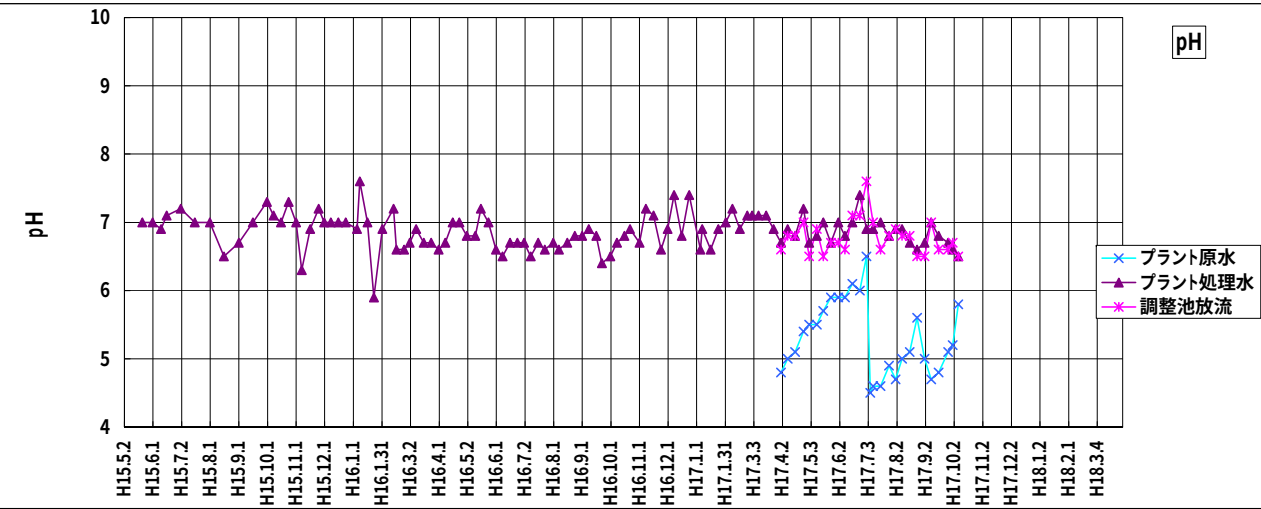
pH は常時、1～1.5 程度の変動をしている  
図-15 観測での pH 変動

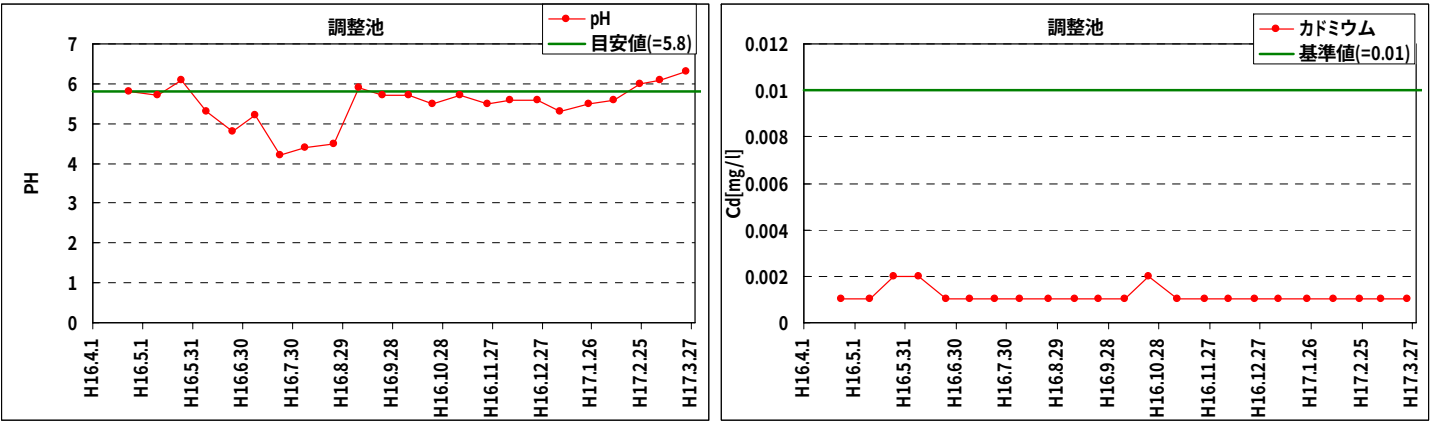
図-21 底質除去後の調整池の水質（平成 1 6 年度，可児市観測）

カドミウムは不検出(定量下限値 0.0001mg/L 未満) である時もあり、問題ない

他の重金属（鉛、砒素、水銀、セレン、ホウ素、フッ素）は不検出である

pH は閉鎖的環境となっているため評価が困難である
