○コルゲート配管点検結果

コルゲート東(自走式カメラによる調査結果)

コルゲート西(自走式カメラによる調査結果)

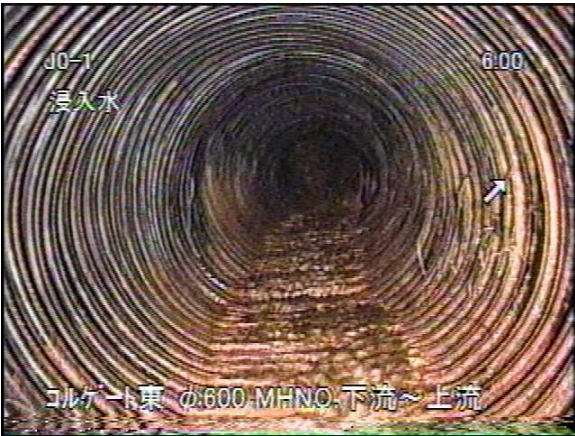
写真-1 出口から 6.5m 付近  
(勾配があるため水深は浅い)

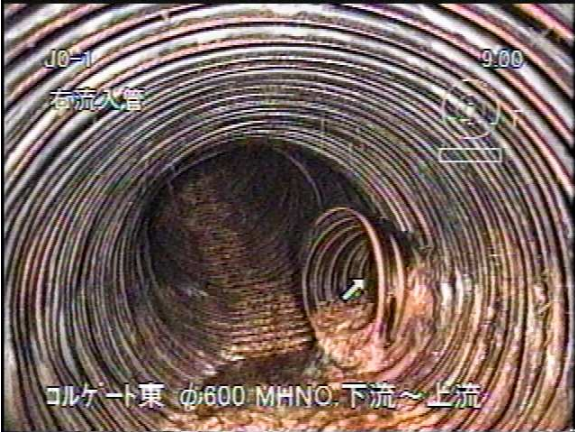
コルゲート配管の点検結果より、コルゲート東出口から約 10m 付近に、φ 300 の枝管が施設されていることが分かった。φ 300 枝管とφ 600 本管の水質分析結果を表-1 に示す。

写真-2 出口から 9.0m 付近  
(φ 300 枝管からの浸出水の状況)

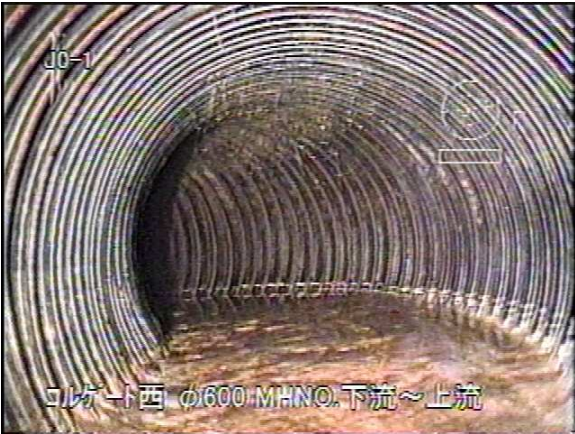
写真-3 出口 3.0m 付近  
(勾配が緩いため、水深がある)
