第5回 小渋ダム土砂バイパストンネル モニタリング委員会 説明資料

平成30年3月23日

国土交通省 天竜川ダム統合管理事務所

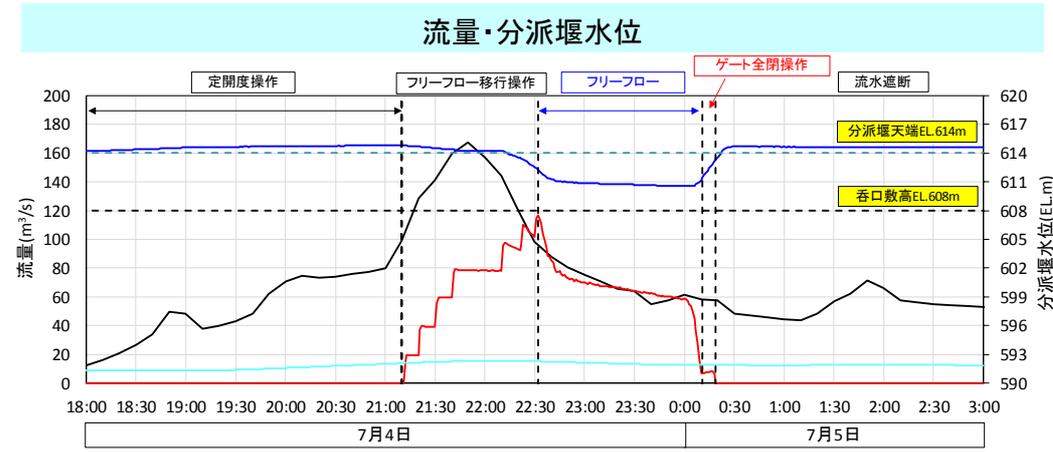
呑み口ゲート状況
(分派湖最低水位時 EL611m)

- ・7/4 21:20から7/5 0:10の約3時間、バイパス放流を実施した。
- ・今回の洪水波形は非常にシャープなものであり、ピーク後の7/4 22:50よりフリーフロー操作(約80分)を実施した。
- ・フリーフロー時は全流入量が約70m³/s程度に対する操作となった。
- ・ゲート全閉操作時は、副ゲートによるフラッシュ放流を実施し、ゲート操作上の問題は確認されなかった。

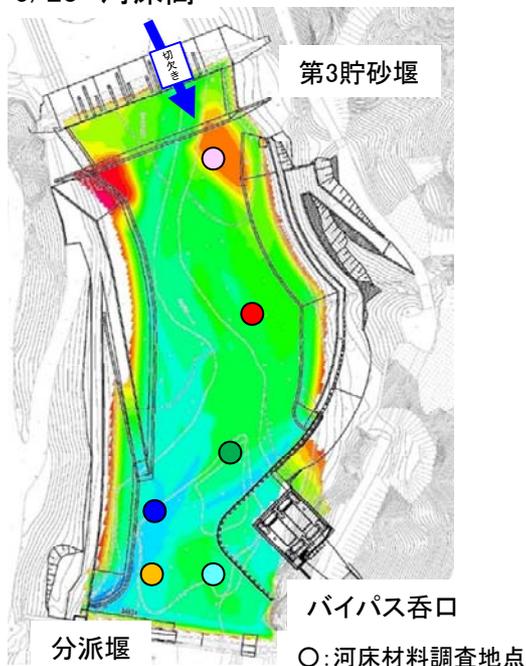
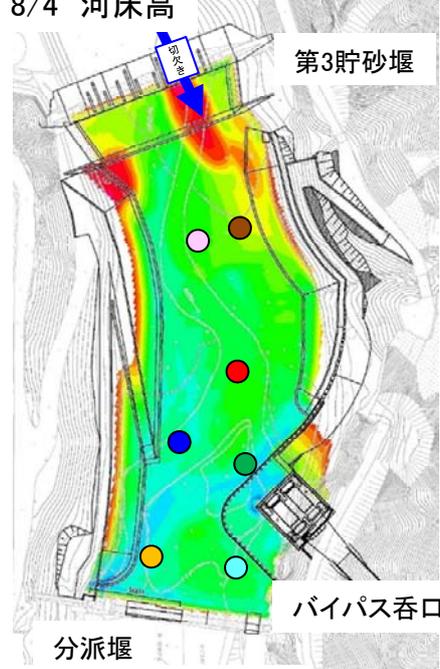
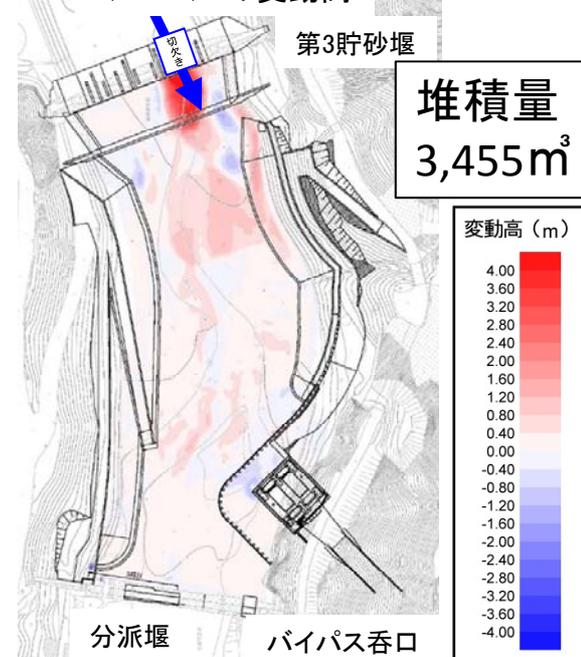
- ・5/23~8/4の期間では分派湖内全体で3,455m³の土砂が堆積した。
- ・堆砂箇所は第3貯砂堰の直下に集中している。

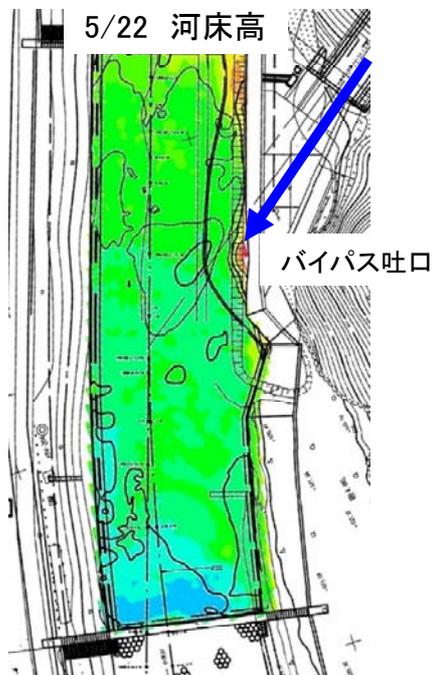
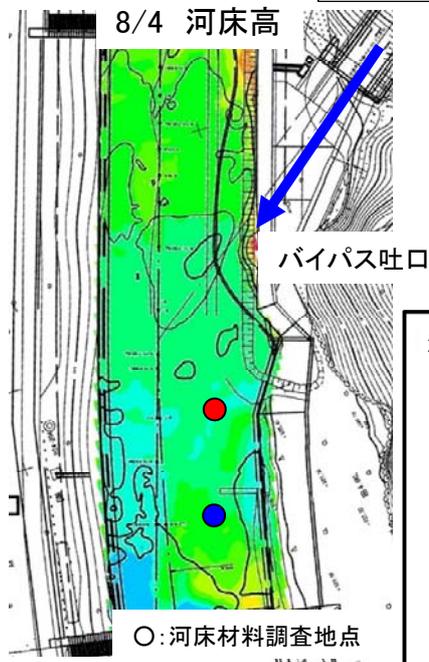
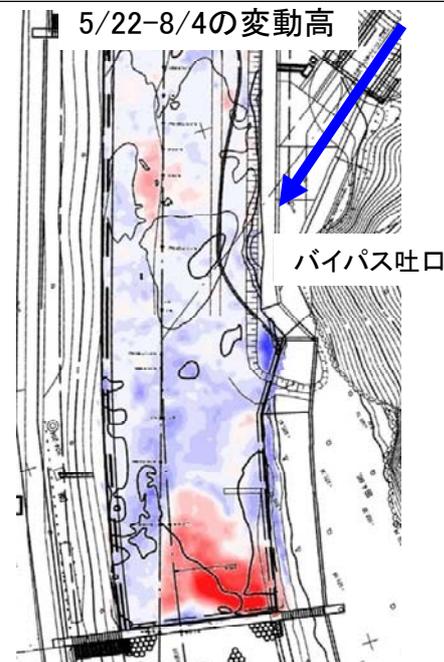
堆積量
-140m³

・5/22~8/4の期間では、減勢工全体で140m³の洗掘量となった。
 ・バイパス吐口直下では洗掘され河床が低下し、減勢工の下流側では一部堆積した。

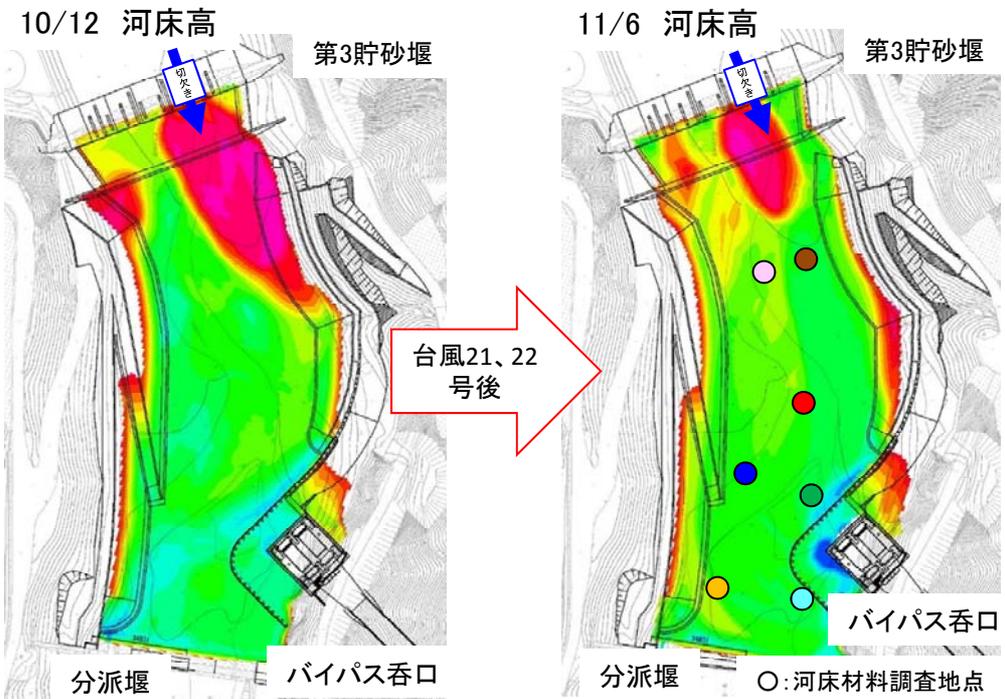
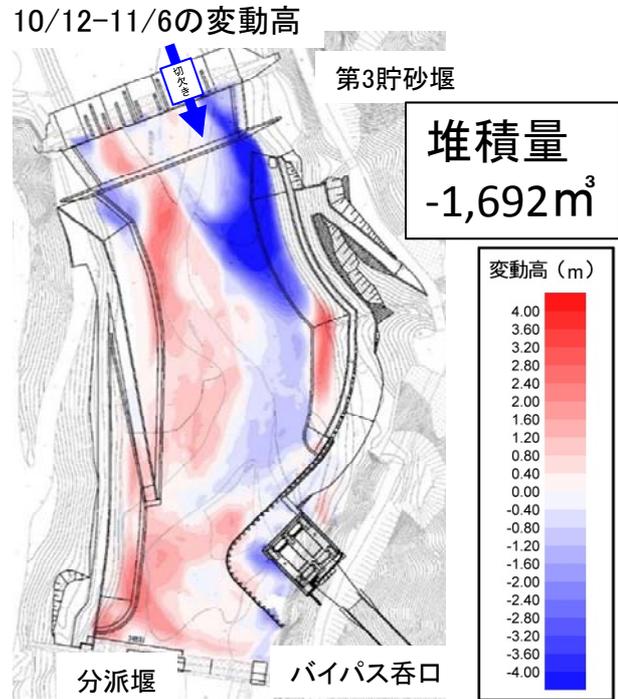
- ・10/12~11/6の期間では、分派湖内全体で1,692m³の洗掘量となった。
- ・バイパス運用前に左岸上流部に堆積していた土砂の大部分がバイパス運用後に流出している。

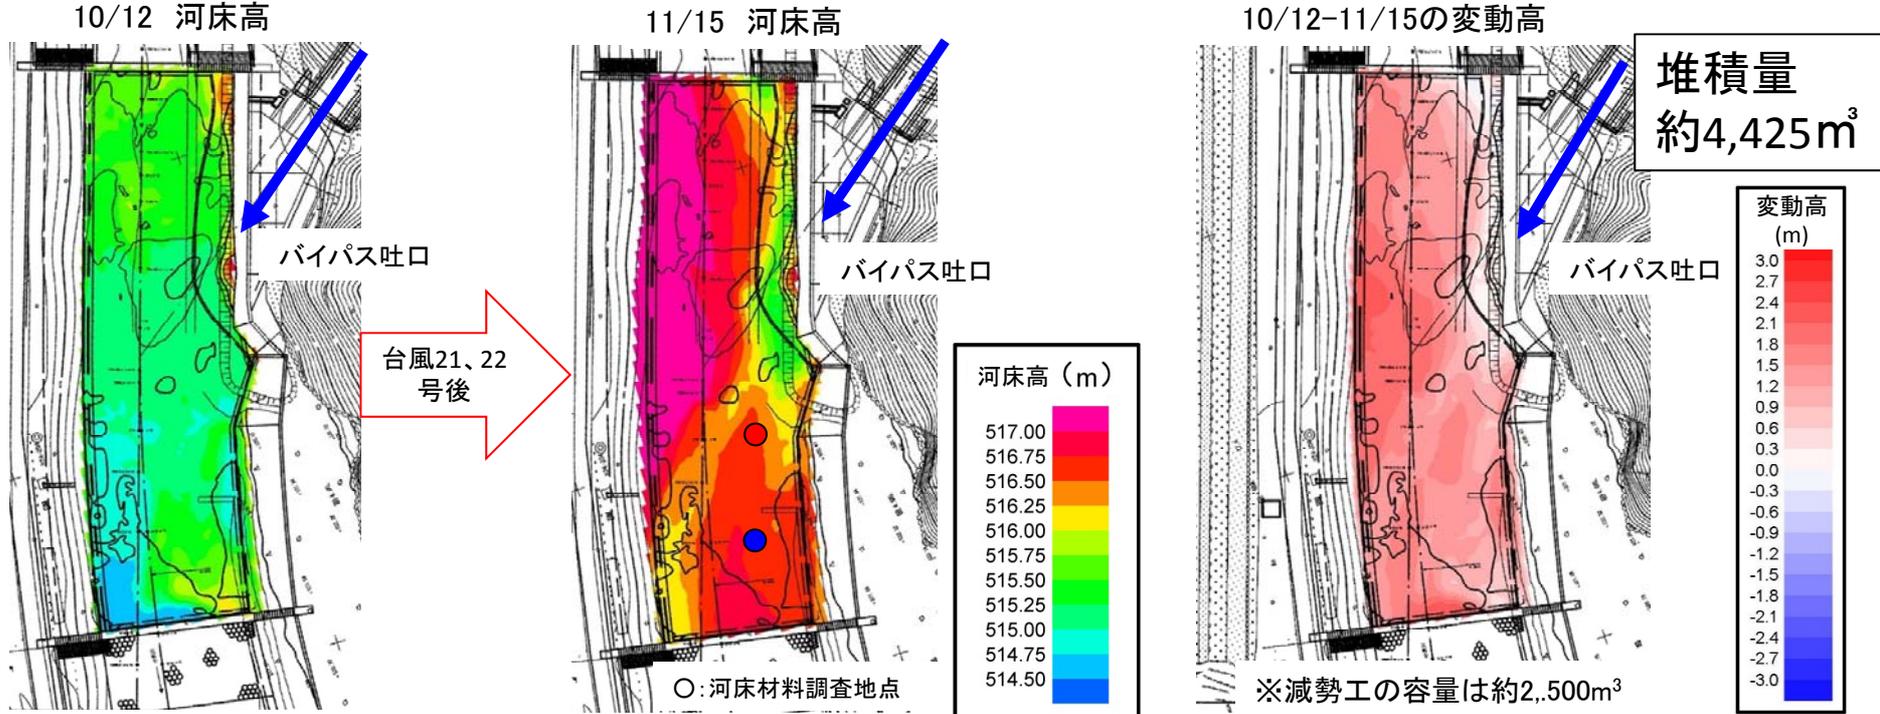
・10/12～11/15の期間では、減勢工全体で4,425m³の堆積量となった。
 ・バイパス運用後には減勢工内全域で堆積が生じている。

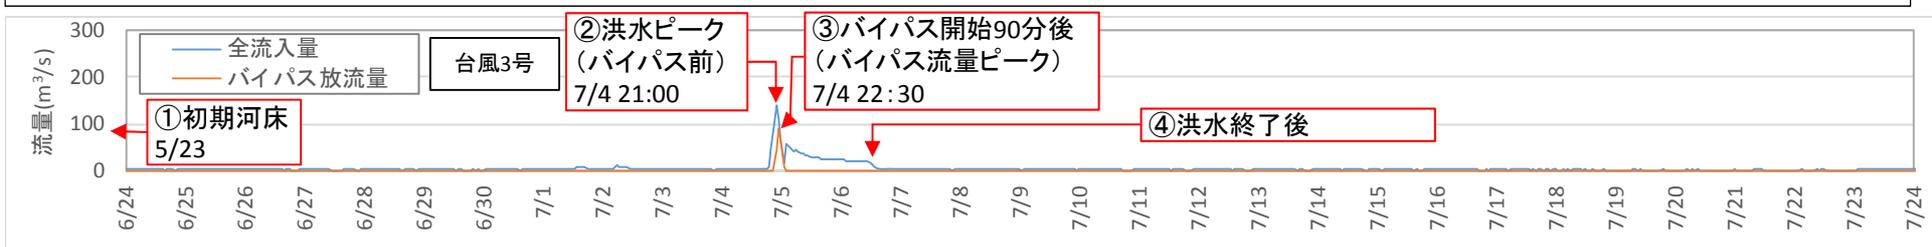
・7/4洪水ではバイパスの運用時間が短く、バイパス運用中の分派湖内の河床変化は少なかったと推察される。
 ・シミュレーション結果より第3貯砂堰下流の堆砂域は洪水ピーク後の減衰期に形成されたと想定されるが、実績と堆砂範囲が若干異なっている。

堆砂範囲が
実際と異なる

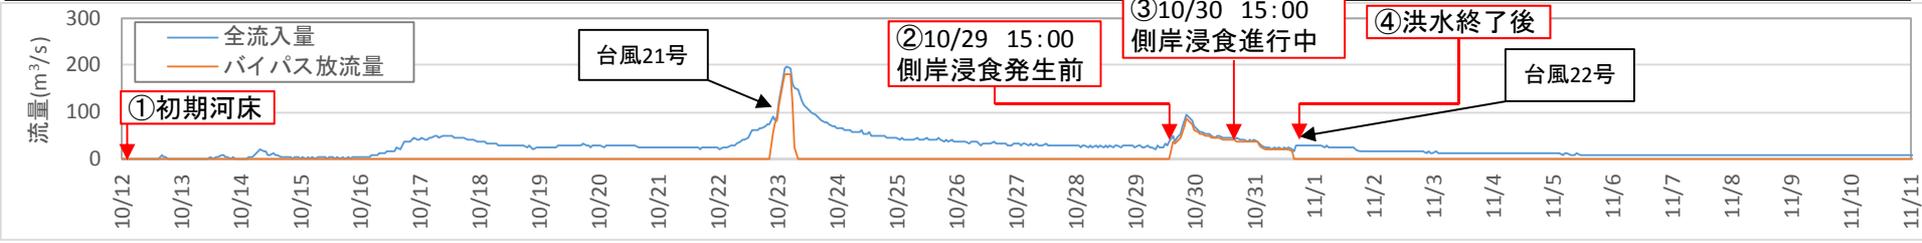
- ・側岸浸食発生前の河床高を見ると左岸側の堆砂形状は表現できているものの、第三貯砂堰直下の滞筋等の形状が異なっている
- ・側岸浸食進行中の期間は計算では、上流側では浸食が進んでいるが、下流側では浸食が進んでおらず実現象と異なっている
- ・以上より、分派堰内の堆砂形状の課題と、側岸浸食の再現性による課題がある

①初期河床	②側岸浸食発生前	③側岸浸食進行中	④洪水終了後
実績		<ul style="list-style-type: none"> ・実績では流木ハネ前面まで堆砂 ・シミュレーションでは実績に比べて堆砂範囲が若干少ない 	<ul style="list-style-type: none"> ・実績では側岸浸食により堆砂範囲が減少 ・シミュレーションでは側岸浸食が進行しない 	
シミュレーション		<p>みお筋ができていない</p>	<p>みお筋の形成がうまく再現できていない</p>

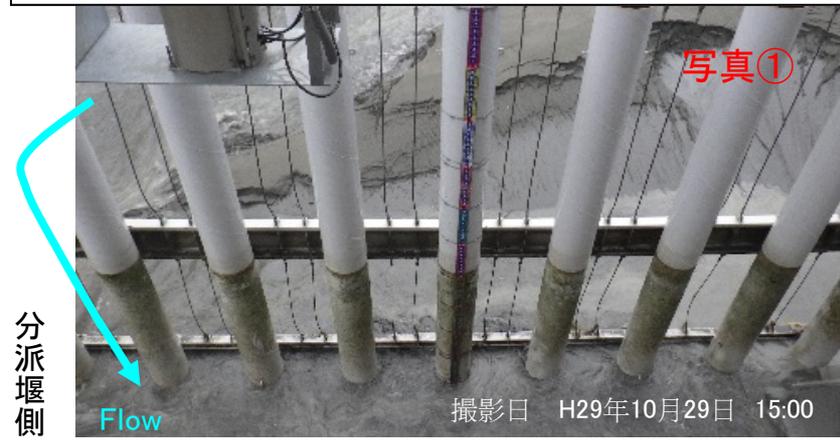
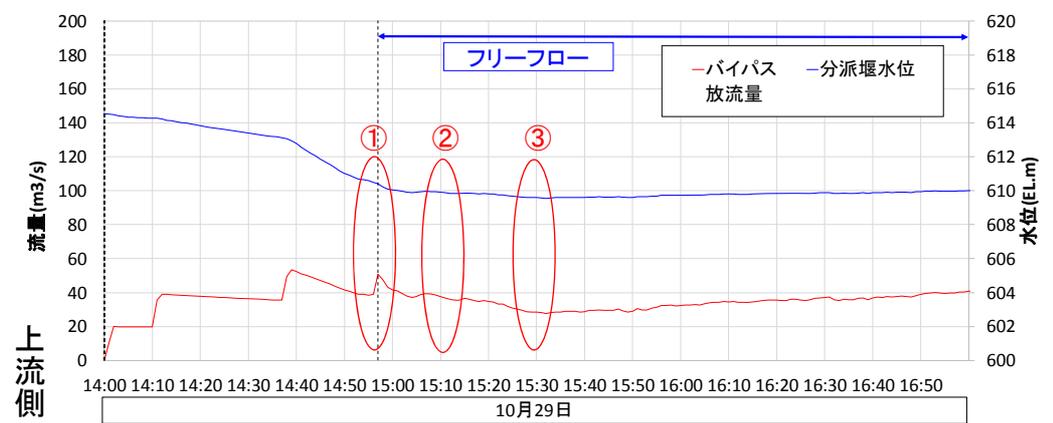
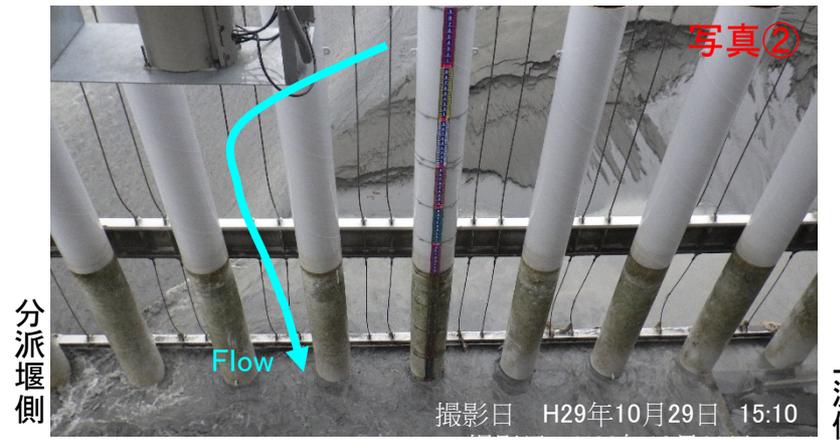
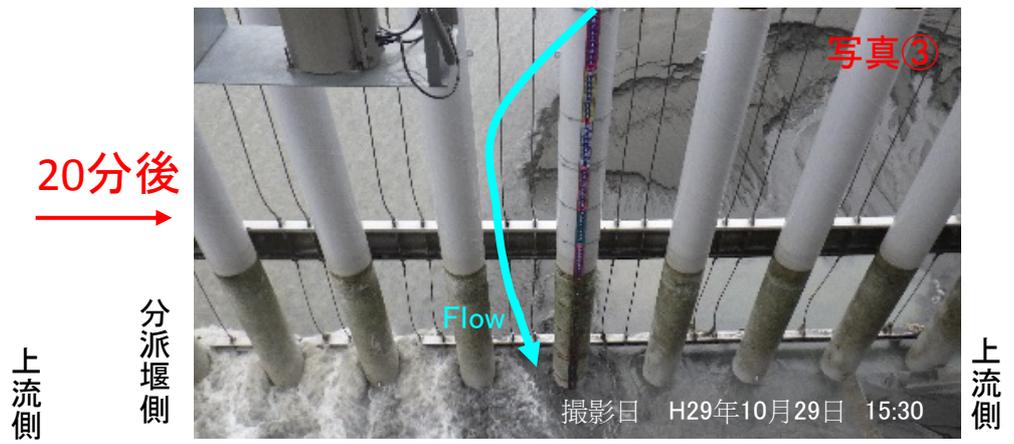
呑口ゲート前面の状況

フリーフロー時、堆砂面の浸食により流れが分派堰側から上流側へ移動し、ゲート前面の土砂が流下していることを確認。

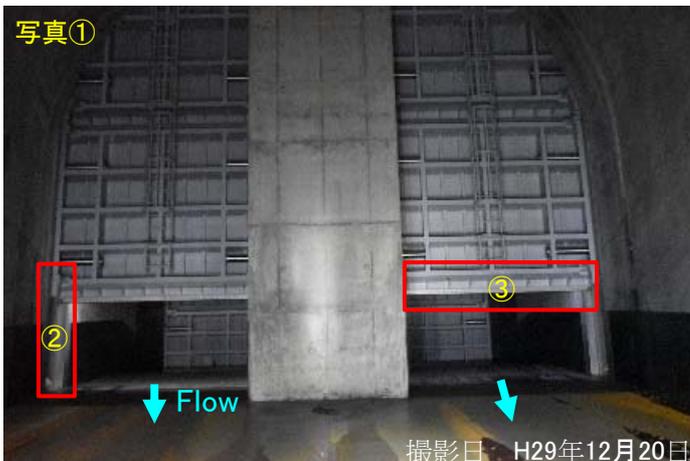
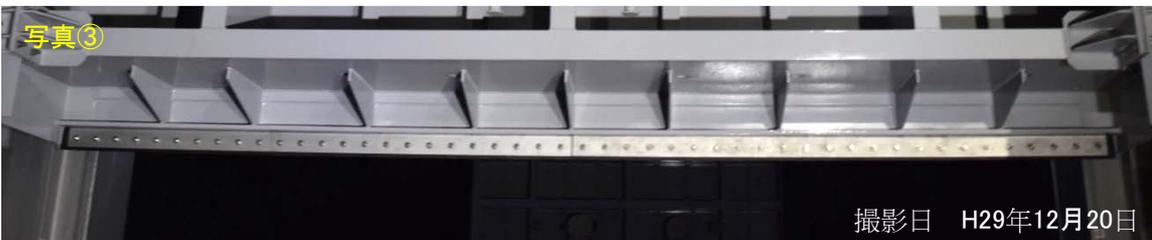
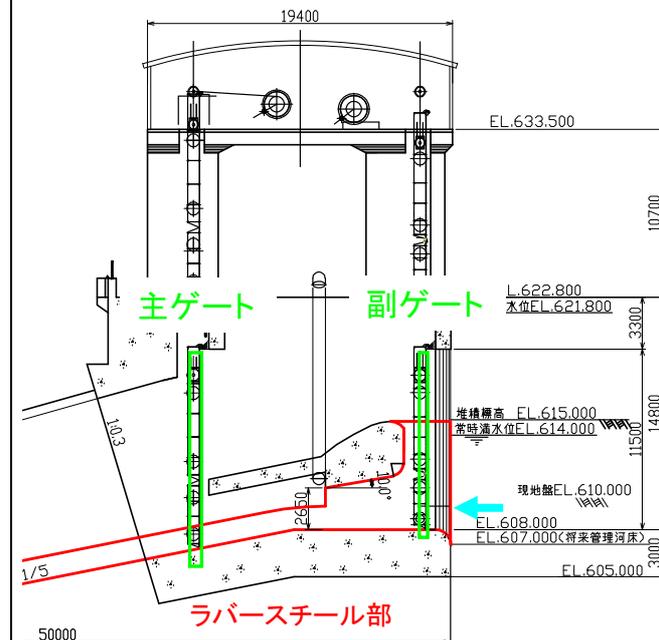
3回目運用後の状況

■ゲート周り: 全3回全ての操作で安全に閉塞できた。

- ・土砂の堆積は確認されなかった。
- ・主ゲート戸溝内に確認されたが、ゲートの閉塞操作に支障はきたさなかった(写真②)。

- ・扉体及び戸溝、ゲート側部は、ボルト欠損、損傷は、確認されなかった(写真③)。

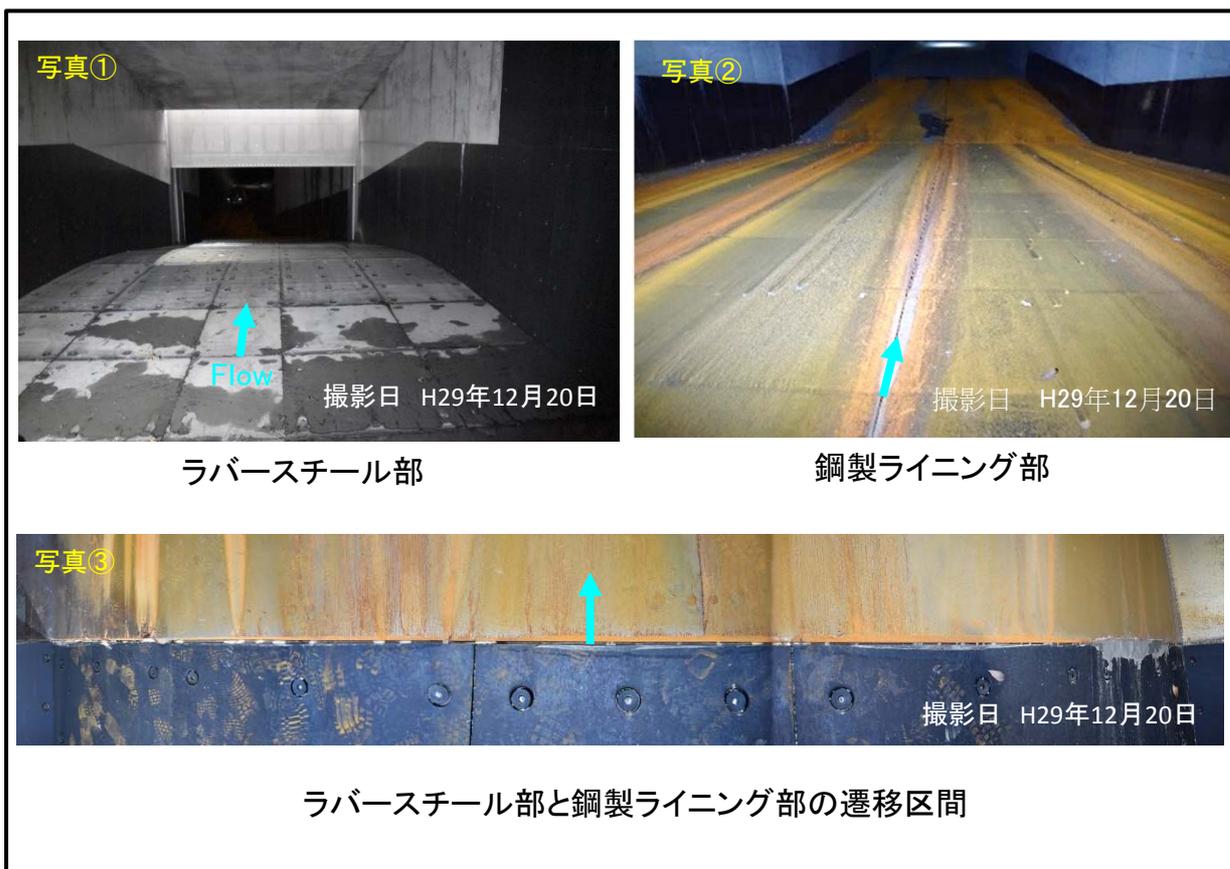
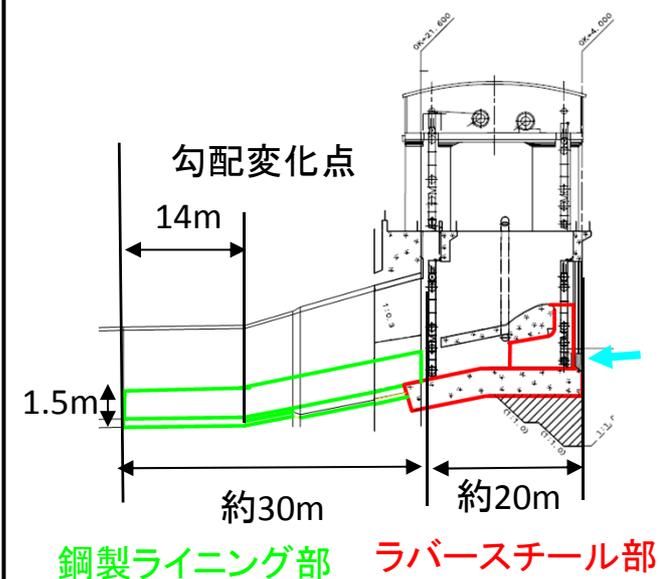
3回目運用後の状況

- ・ライニングはライニング材の損傷、ボルトの欠損は、確認されなかった。(写真①、②)
- ・ラバーsteel部と鋼製ライニング部のつなぎ目における鋼製ライニングの剥がれは確認されなかった。(写真③)

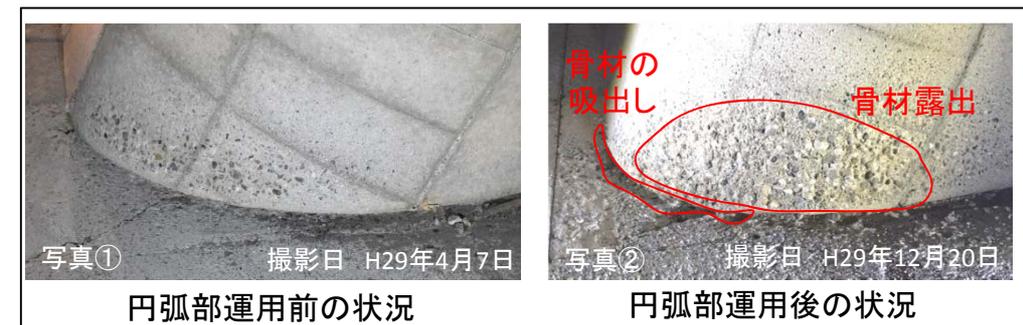
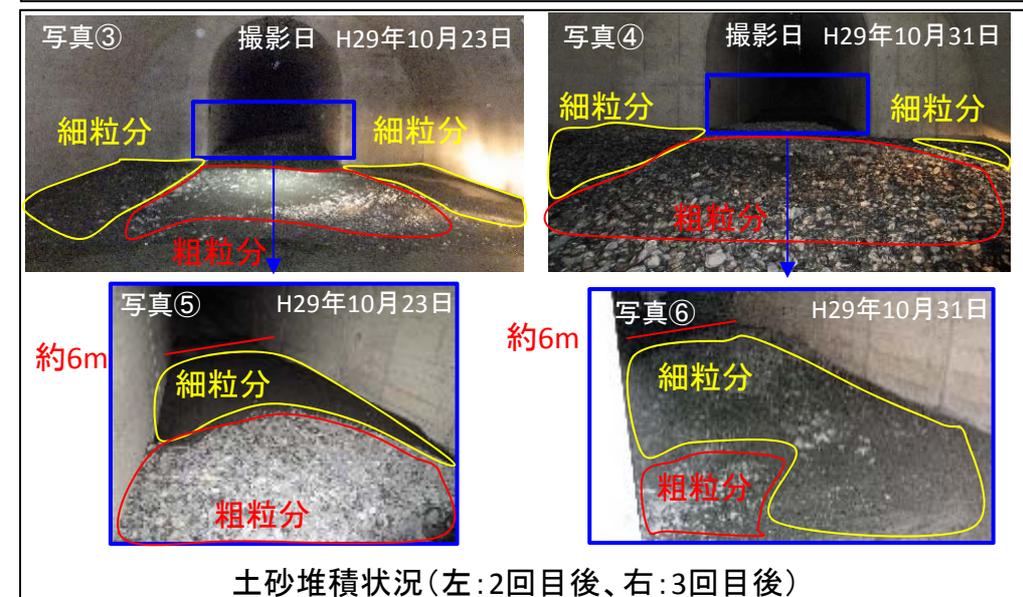
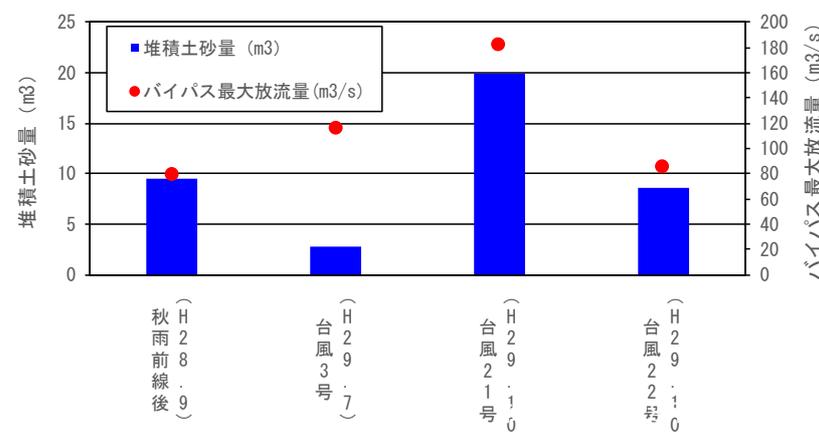
管理用通路本トンネル接続部

- ・円弧部で骨材露出が進行しており、円弧底面部では骨材の吸出しが発生していた。(写真①、②)
- ・通路側の土砂堆積は、台風21号(2回目)、22号(3回目)対応運用後に発生し、2回目の堆積土砂量が、最大で、20m³程度であった。(写真③~⑥)

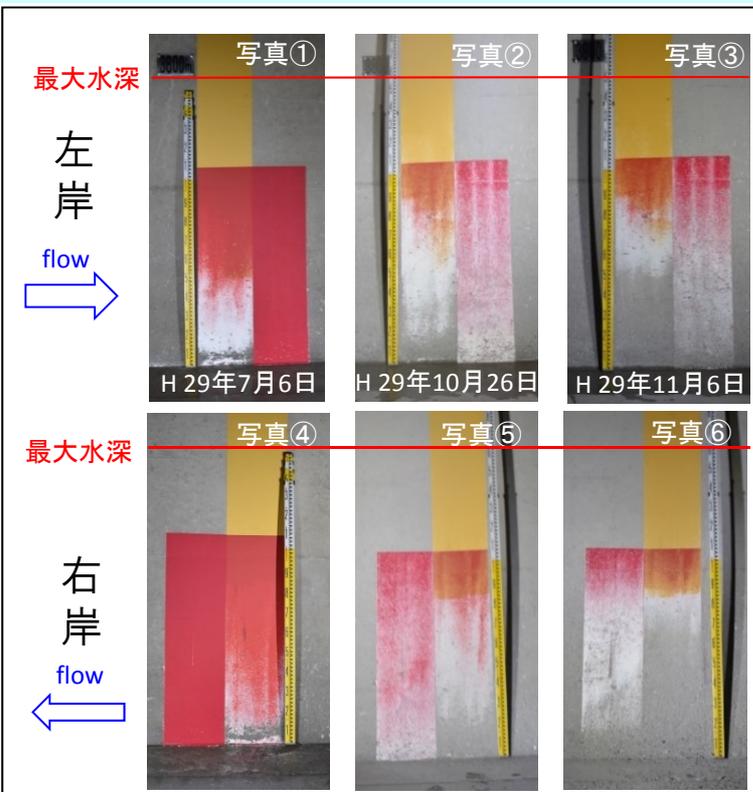
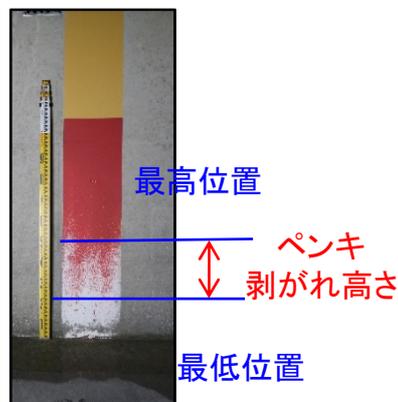
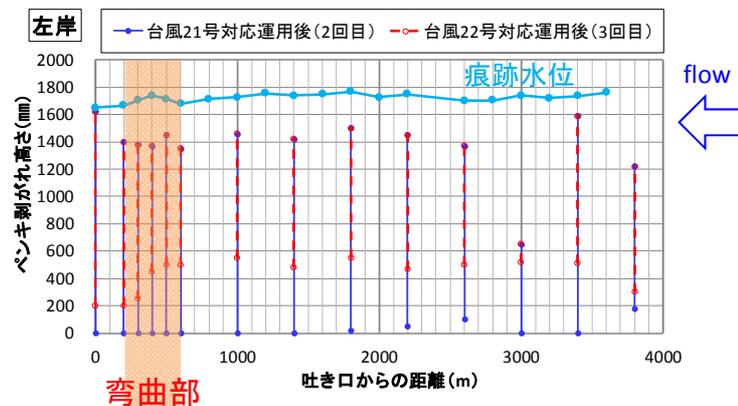
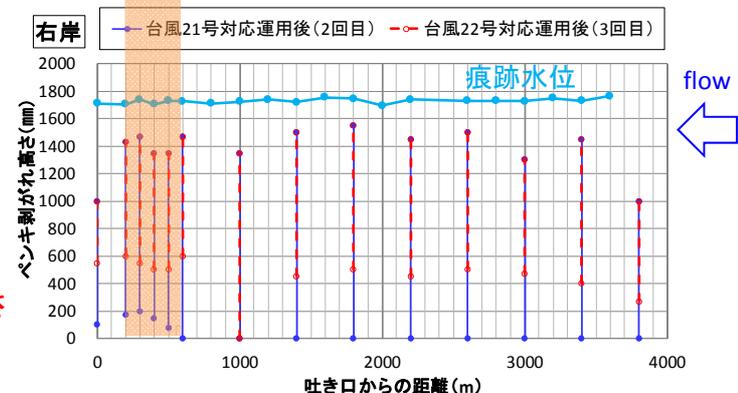
側壁部のペンキ帯状況(吐口より3400m地点)

- ・側壁部コンクリートでは有意な損傷は発生していない。ペンキ帯の剥がれは、2回目運用後、トンネル全区間で確認され、3回目運用後、兩岸とも大きくなっている。これは、3回目の運用時間が長く、流量が小さいため、土砂が底面付近を流下し、ペンキ帯剥がれ高の最低位置が、高くなったものと考えられる。(写真①～写真⑥)
- ・3回目運用後のペンキ剥がれ最低位置は、40cm程度で、弯曲部と直線部の明瞭な差異はない。
- ・2回目運用後の痕跡水位は、上下流1.7m程度であり、ペンキ剥がれの最高位置は、痕跡水位の8割程度である。
- ・痕跡水位1.7mは、等流状態を仮定すると約180m³/s相当であり、2回目運用時最大流量183m³/sと同等程度である。

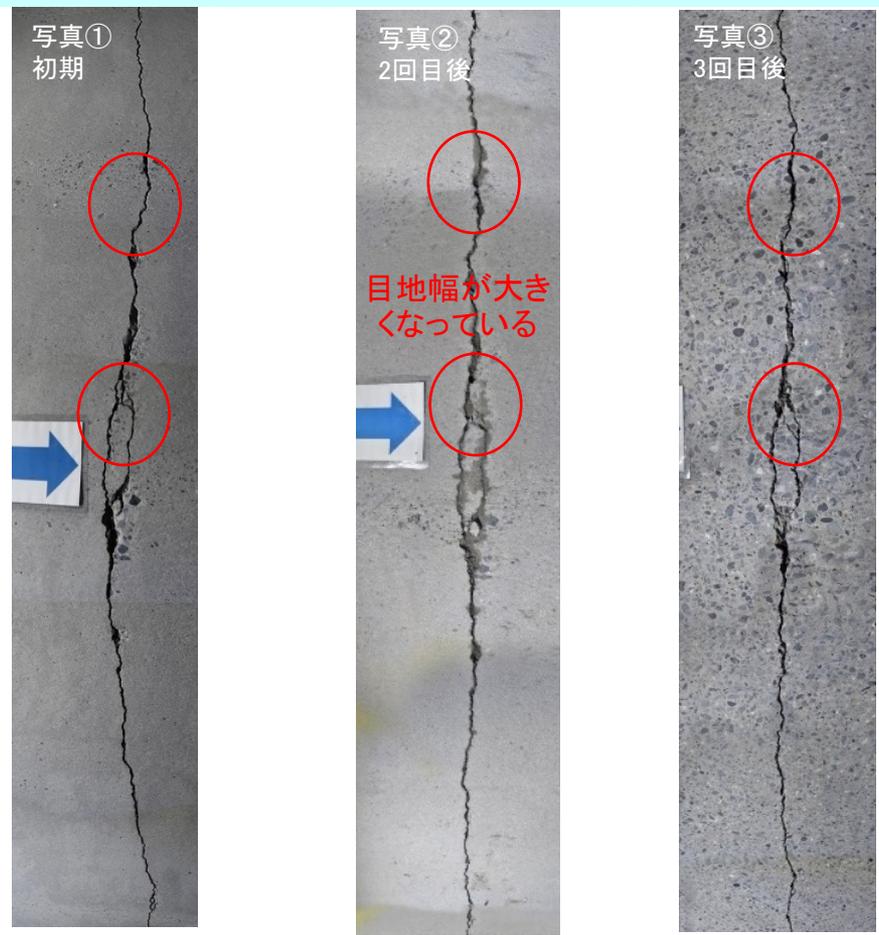
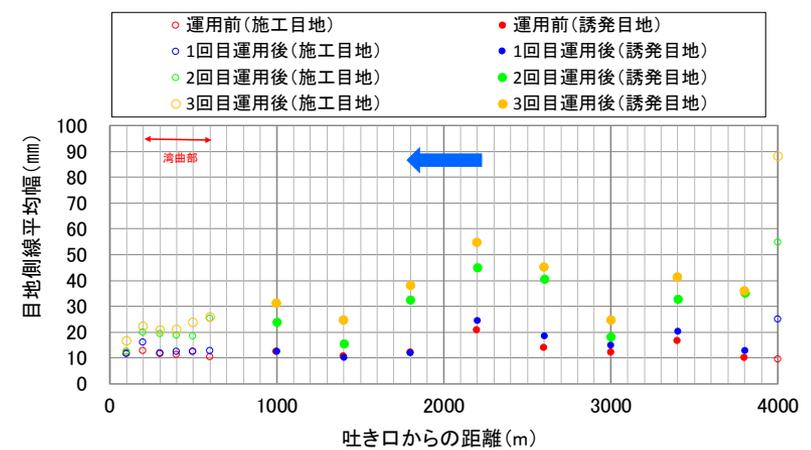
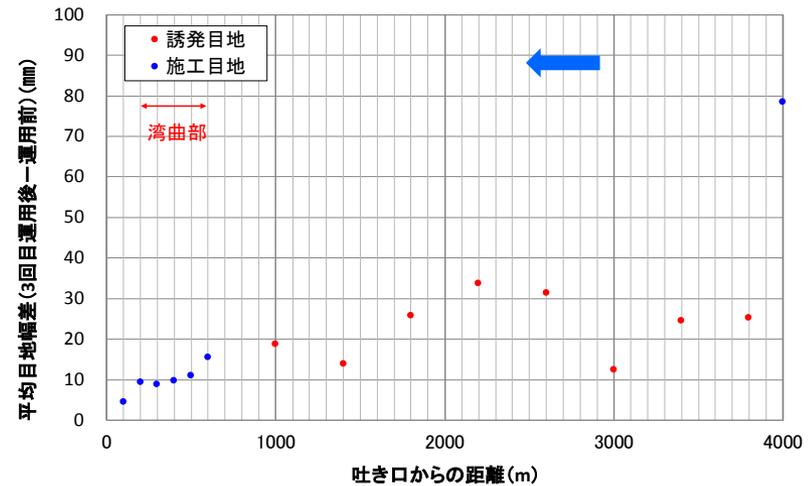
目地状況(吐口より2200m地点)

■目地幅の縦断特性
・目地幅は、側線平均幅を算出し、運用前と台風22号(3回目)運用後の結果を比較した。誘発目地は、最大箇所において約35mm、施工目地は、最大箇所において15mm程度である。
⇒出水後に大きくなっていることから、注視する必要がある。

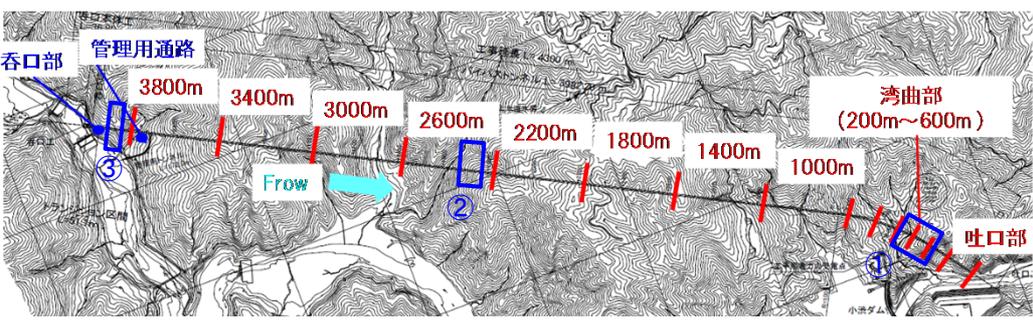
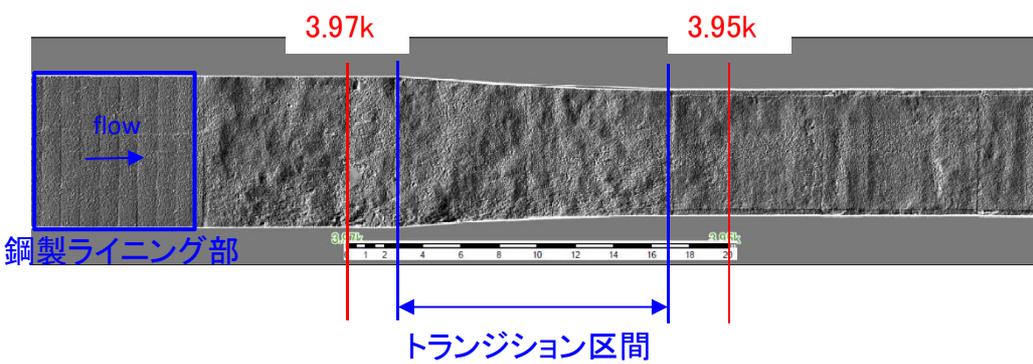
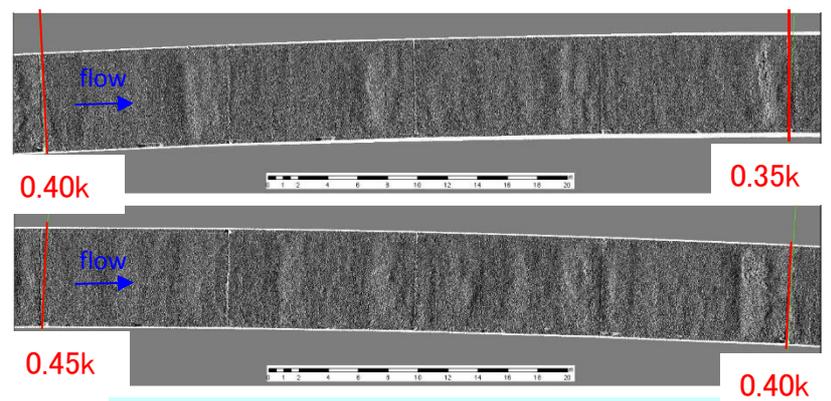
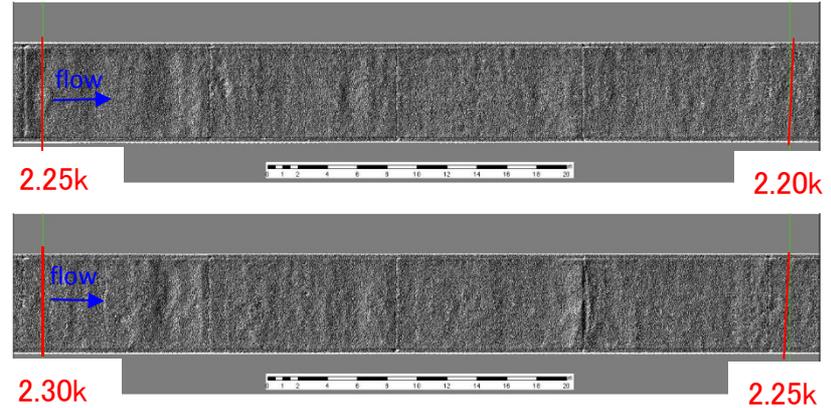
■トンネル内全体
・H29年度のインバート測量結果(MMS測量)を陰影図で整理した。
・インバートの起伏は、トランジション区間周辺で大きくなっており、トンネル部中流部、湾曲部は、トランジションよりは小さくなっているが、明瞭な傾向は、確認できない。

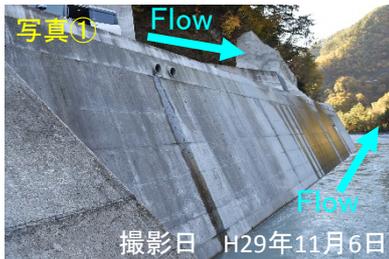
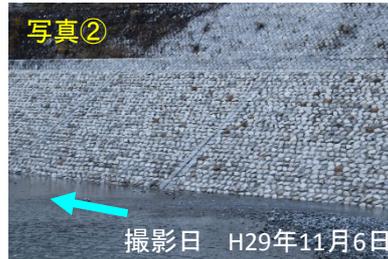
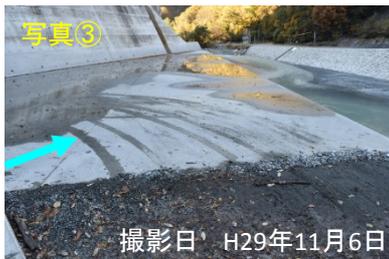
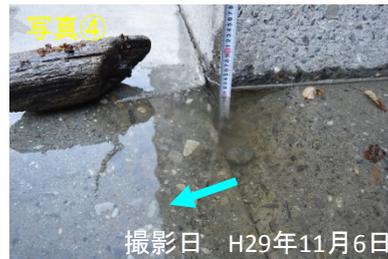
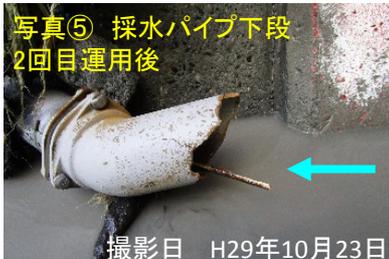
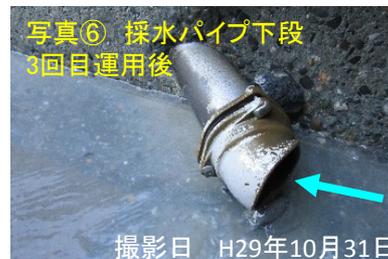
3回目運用後の状況

【河道部及び護岸の状況】3回の運用後、損傷は確認されなかった。(写真①、②)

【放水路部】深さ10cm、幅5cm程度のコンクリート塊の欠損が1か所確認されたが、機能に影響を及ぼす損傷は確認されなかった。(写真③、④)

採水パイプ下段は、2回目運用後、破損した。3回目運用前に採水パイプを切断し使用した。(写真⑤、⑥)
