# 第6回 小渋ダム土砂バイパストンネル モニタリング委員会 説明資料

平成31年3月14日

国土交通省 天竜川ダム統合管理事務所

第6回 小渋ダム土砂バイパストンネル  
モニタリング委員会 説明資料  
＜目次＞

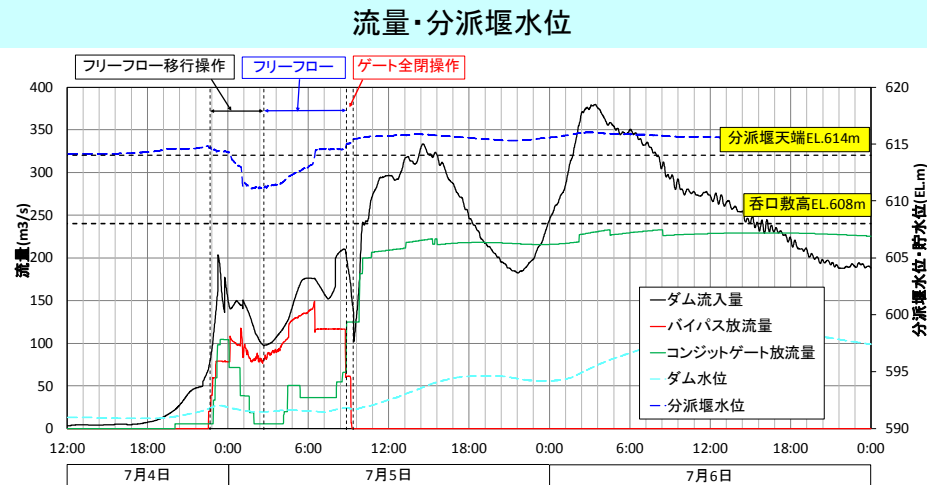
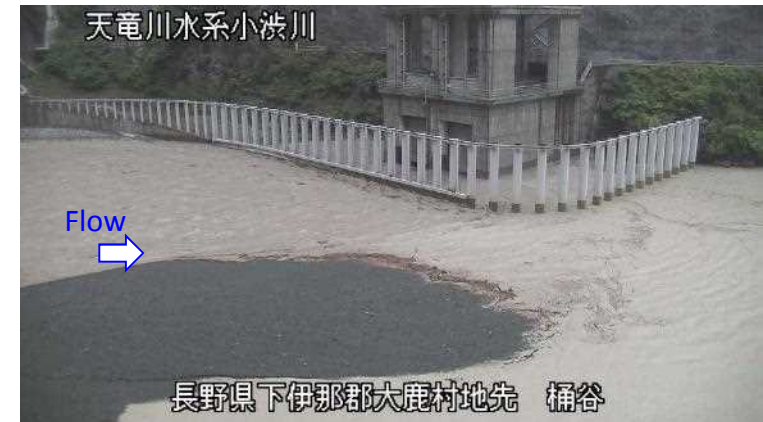
呑み口ゲート状況（7/5 6:00） ダム流入量 約180m<sup>3</sup>/s

- 7/4 22:40から7/5 9:10の約10時間、最大放流量141m<sup>3</sup>/sでバイパス運用を実施した。
- 洪水ピーク前の7/5 2:40よりフリーフロー操作を開始し、二山目の洪水ピーク前にバイパスゲートを全閉した。
- ゲート全閉操作時は、ゲート操作上の問題は確認されなかった。
- 小渋ダムバイパス下流河岸で被災が発生したため、バイパス放流を途中で中断した。

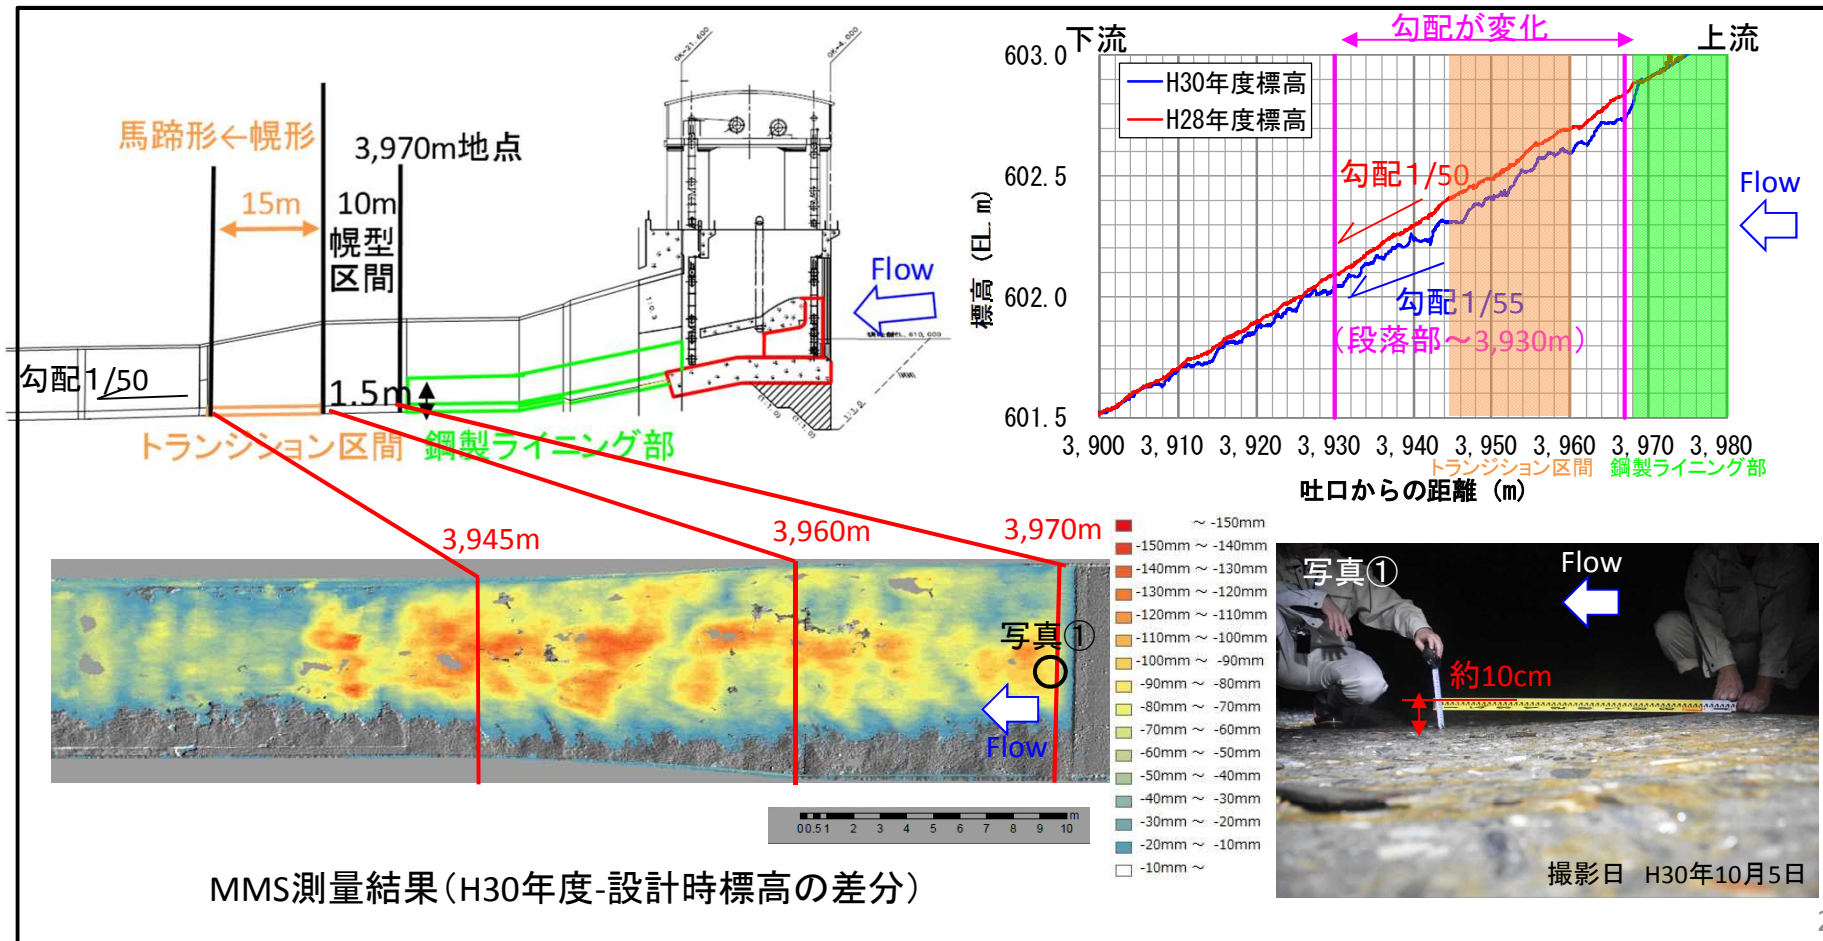
#### H30年度最終状況

- 鋼製ライニング区間直下は、10cmの摩耗(段落ち)が発生した。(写真①)
- 段落ち部から3,930m地点付近まで勾配が変化した。

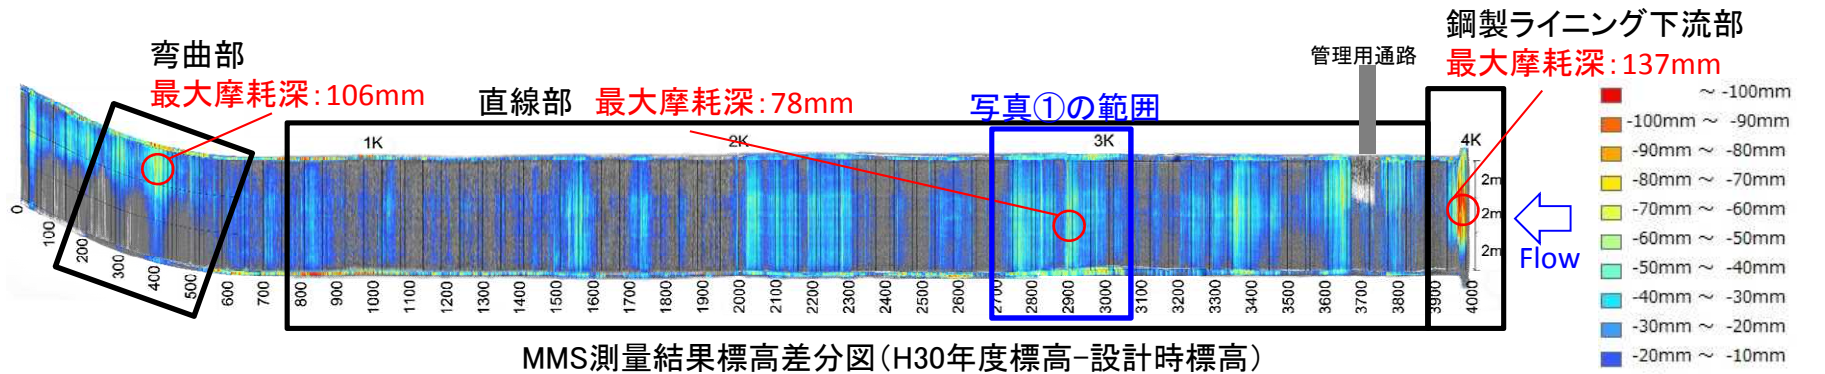
MMS測量結果標高差分図(H30年度標高-設計時標高)

- 鋼製ライニング下流部: 摩耗深が平均67mm(最大137mm)と大きく、やや右岸側に寄っている。
- 直線部: 摩耗深は平均14mm(最大78mm)程度で、横断、縦断的な特徴はない。
- 弯曲部: 摩耗深は平均23mm(最大106mm)程度で、右岸側に寄っている。

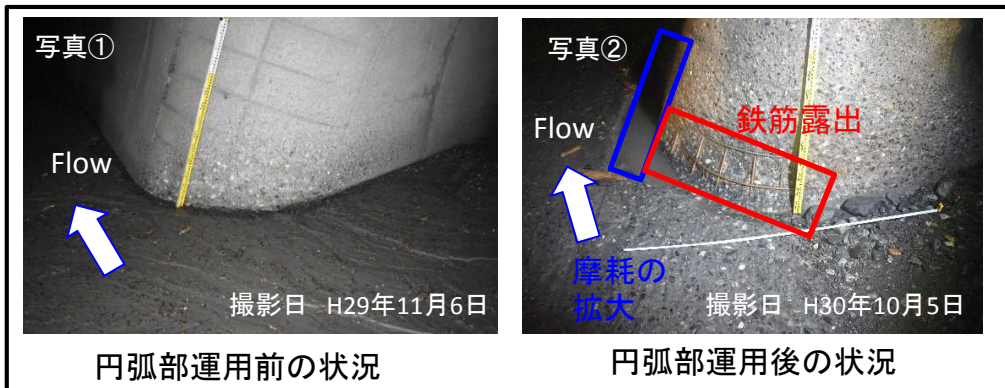
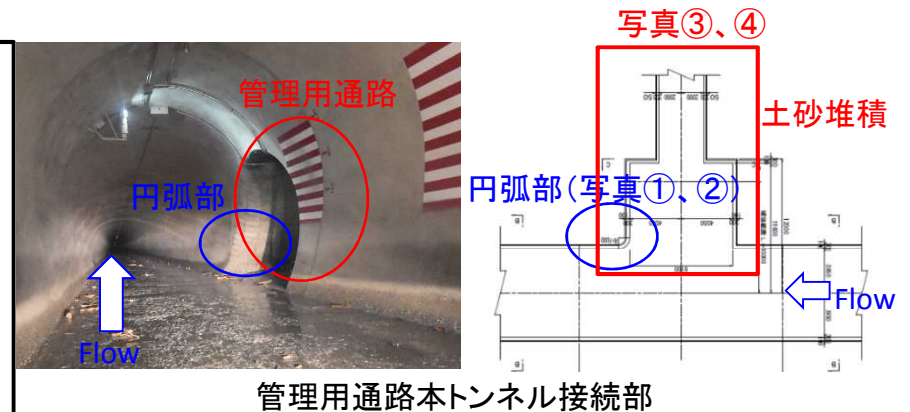
- 管理用通路接続部の円弧部において台風24号(本年度3回目)対応後に鉄筋の露出が確認され、円弧部付近の底面においては摩耗が拡大した。(写真①、②)
- 通路側の土砂堆積は、H30年全てで堆積しており、3回目の堆積土砂量は80m<sup>3</sup>程度であった。(写真③、④)

対象施設	補修基準
トンネル内	トランジション区間	200mm～300mm摩耗した時点で補修することを目安とする 局所的損傷箇所を適宜補修するために区画分割する
	インバート	
	管理用通路	損傷規模に関わらず、鉄筋が露出した段階
吐口部	水平水路部	200mm～300mmで補修することを目安とする。

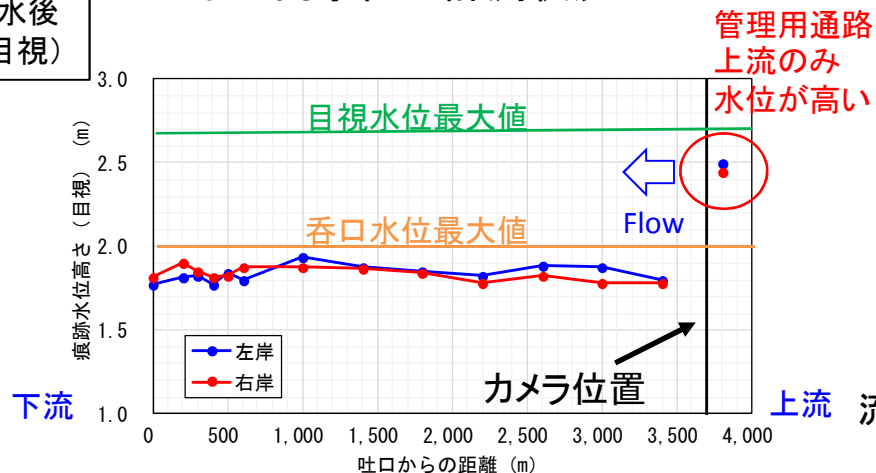
H30.9.30出水後  
痕跡水位(目視)

- 電波式の水位計による計測と管理用通路上流側(右岸側)に設置した量水標によりトンネル内水位を把握した。
- 管理用通路上流側(右岸側)に設置した量水標の水位は、常時20cm程度の水面変動を確認した。
- H30.9.30出水では、トンネル内の痕跡水位を縦断的に確認したところ、管理用通路上流側のみ、水位が高い状態であった。
