# 第8回 小渋ダム土砂バイパストンネル モニタリング委員会 説明資料

令和2年9月25日

国土交通省 天竜川ダム統合管理事務所

# 第8回 小渋ダム土砂バイパストンネル モニタリング委員会 説明資料 ＜目次＞

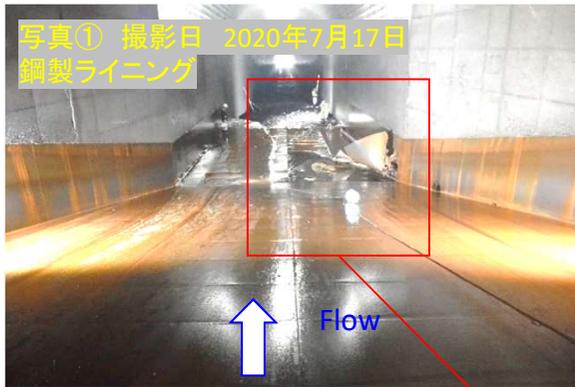
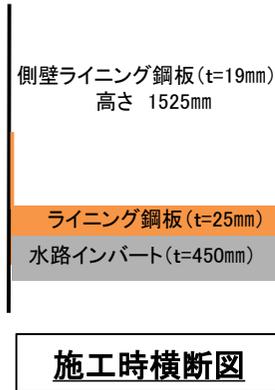
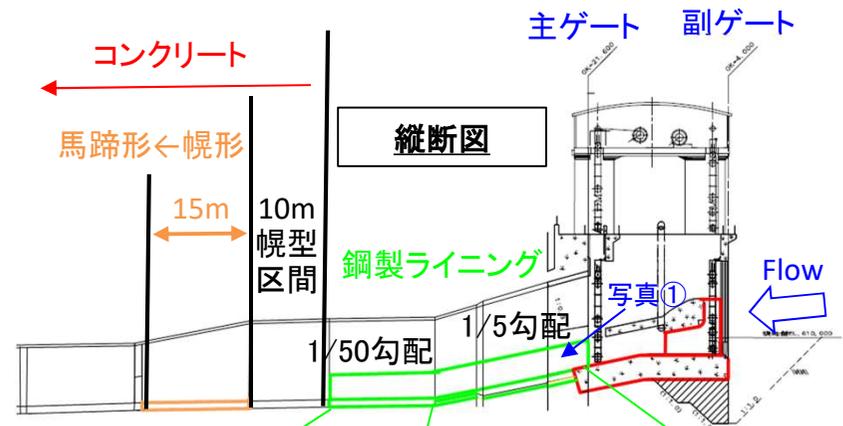
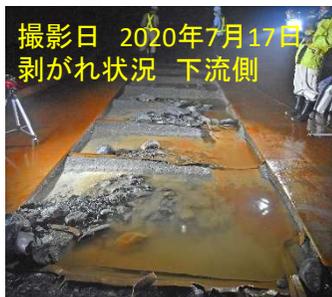
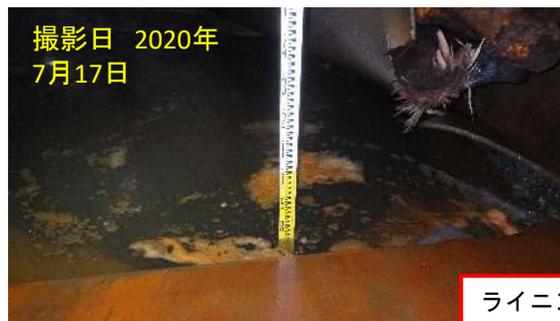
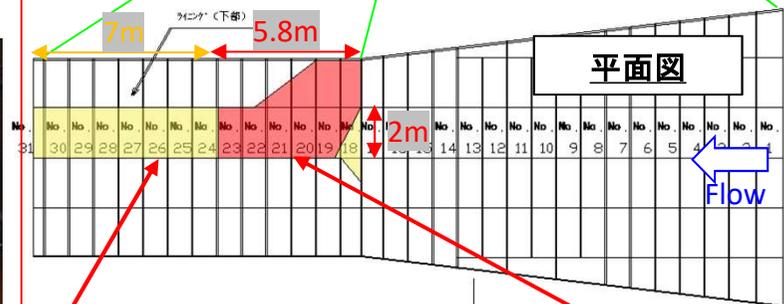
- 鋼製ライニング部の勾配変化点(1/5勾配⇒1/50勾配)から下流コンクリート部にかけて、鋼板が剥がれた(右岸側から2ブロック目のライニング鋼板が流失し、右岸側1ブロック目の上流側にめくれが生じた。約30m<sup>2</sup>)。
- 上流側のライニング鋼板では、下部の水路インバート(コンクリート厚45cm)までも流失し、深さ約1.2m程度まで洗堀していた。

鋼製ライニング剥がれ  
上流側の状況

ライニングが剥離、水路インバートは残っている。

ライニングが剥離、水路インバートが流失している 最深深さは1.2m程度

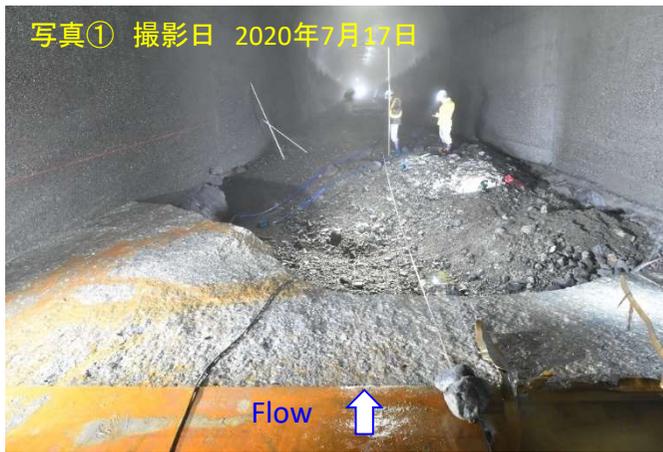
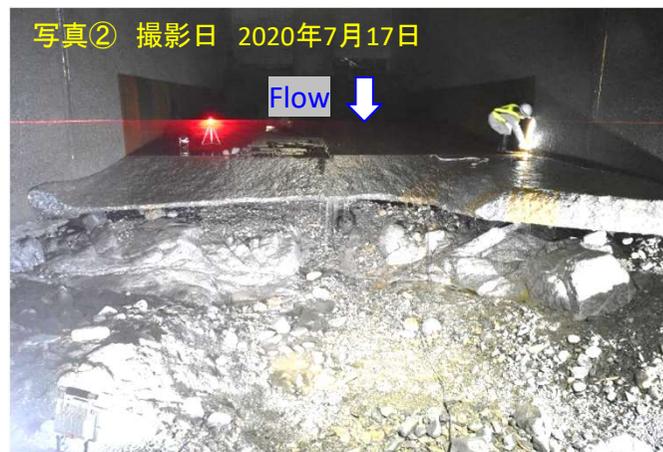
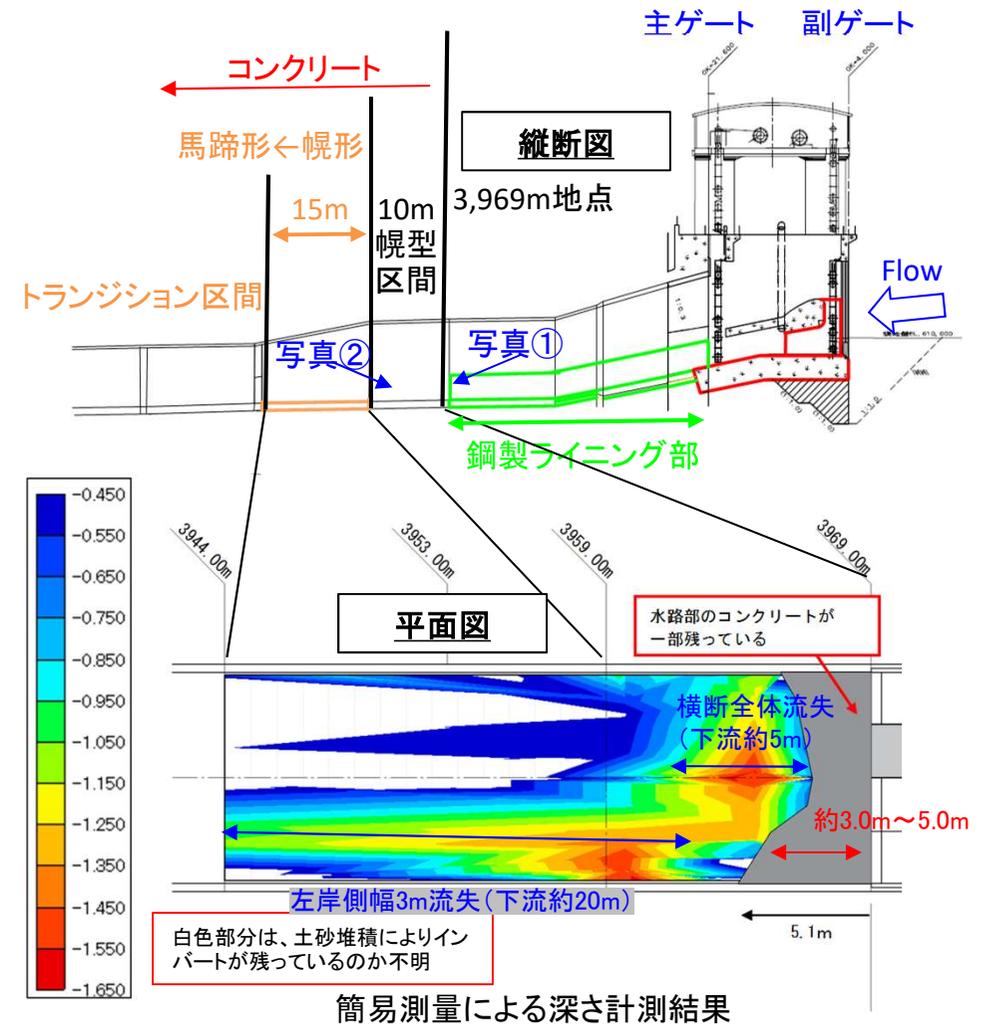
- 鋼製ライニング部直下の水路インバート部は、上流側の一部のコンクリートが約3.0m～5.0m程度が残ったが、その下流は横断全体にわたり下流5m以上流失し、最大深1.7m程度であった。
- 土砂堆積により右岸側の計測が一部実施できなかったが、左岸側では幅3m程度で下流約20m区間の規模でインバートが流失した。

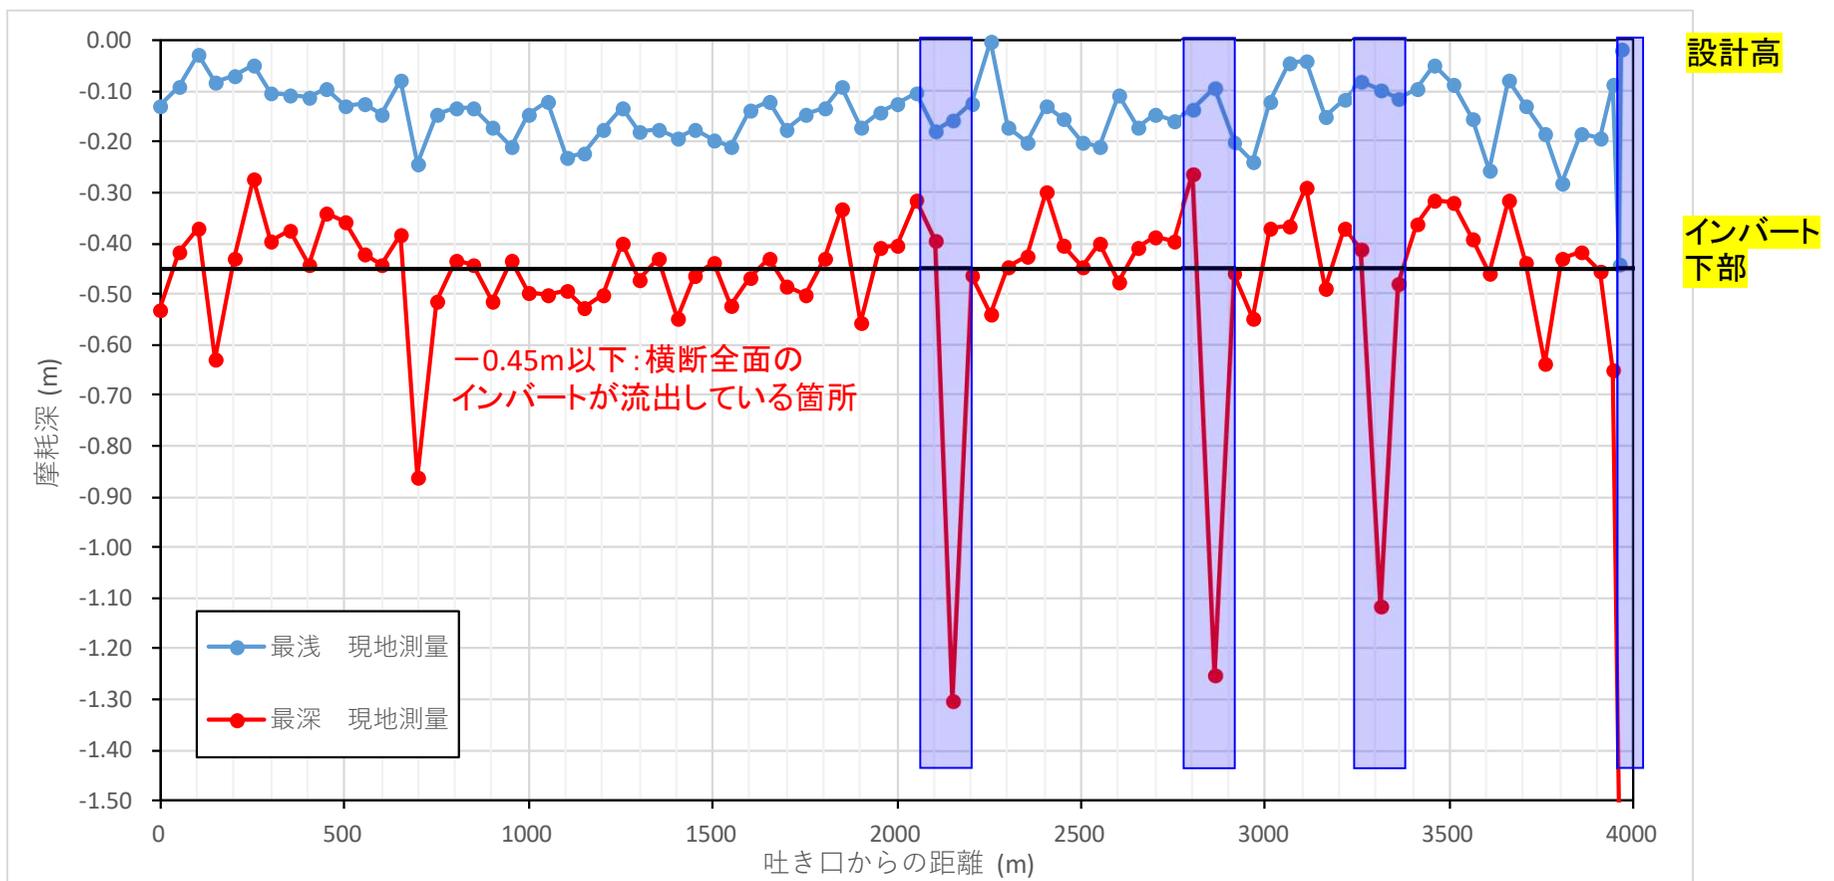
- トンネル全延長4,000m区間に対し、50m間隔(上流部は、3.96km、3.97kmの2地点を追加し82箇所)で横断測量を実施し、横断ごとの最深高、最浅高を整理した結果、34箇所においてインバート下部(-0.45m)以下となった。
- 最深高が-0.45m以下となる箇所は、全測量箇所に対し約40%(34箇所/82箇所)であり、大部分のインバートが損傷した。

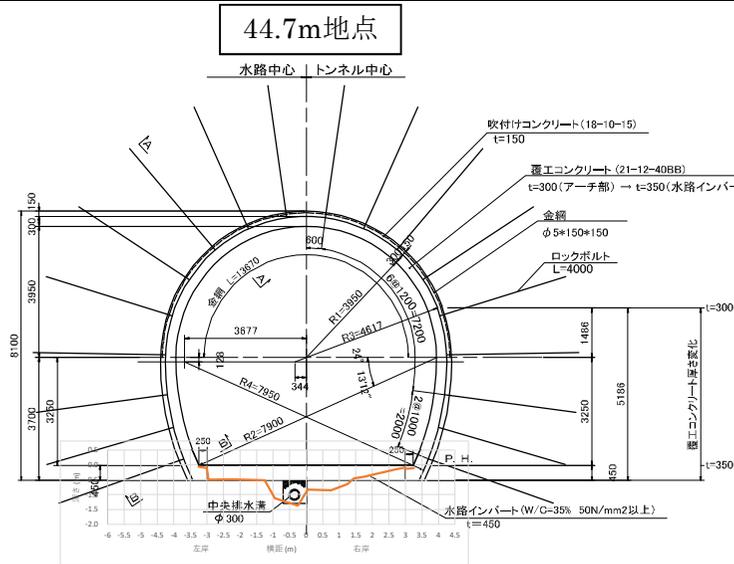
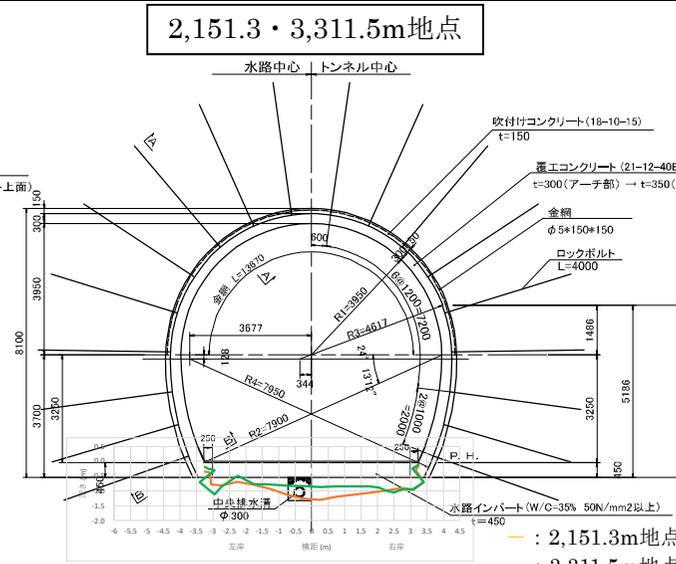
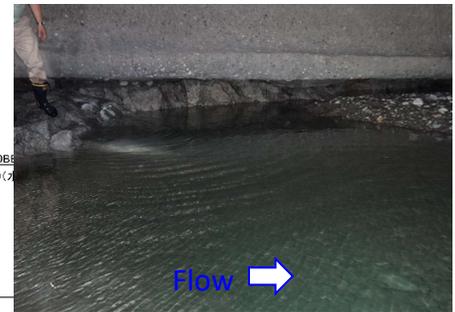
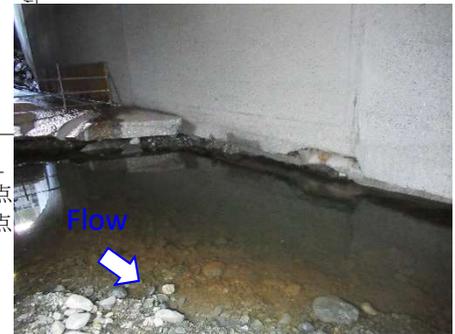
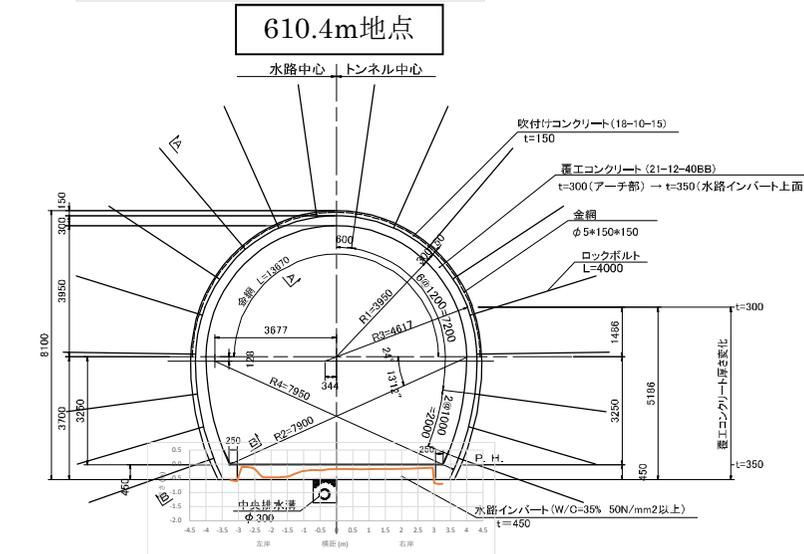
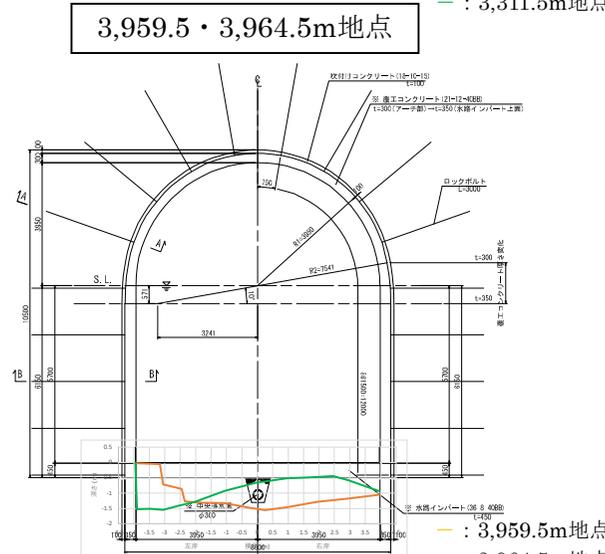
- 横断方向で見ると、インバートコンクリートが全て流失している区間やその下部の基礎や排水孔も流失している箇所も発生している。
- インバートが流失したことにより、一部の側壁部の基礎が欠損した状況も確認できた。

側壁基礎部の欠損

インバート下部の損傷

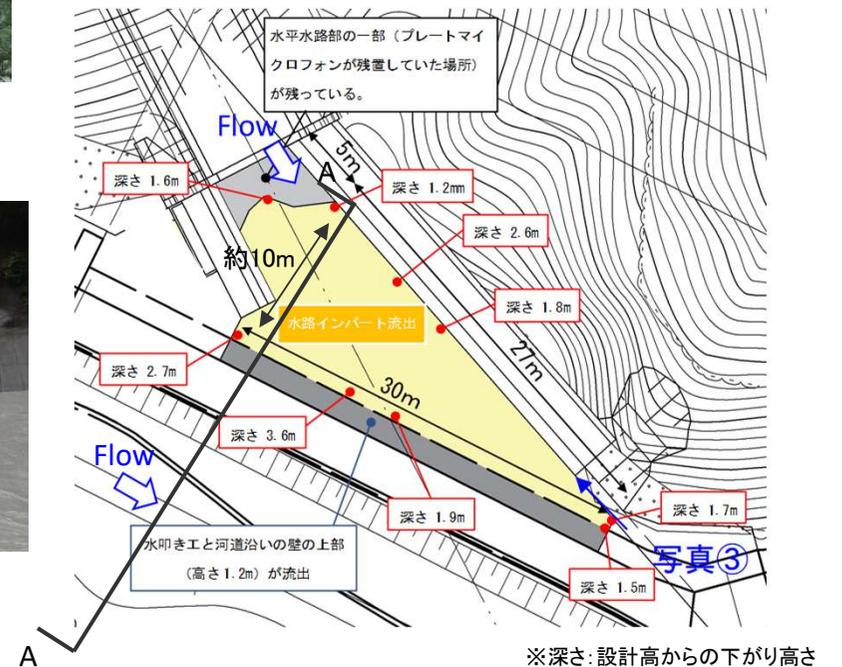
インバート流失状況 平面図

- 吐口0m地点から下流の水叩き部の大部分が流失し、上流側の水路インバートの一部が吐口下流方向に約2.5m~5m程度残った。
- 水平水路部はインバート全体にかけて流失した(面積推定約150m<sup>2</sup>、最大深約3.6m程度)【写真①~④】。
- 基礎部の土質材料も洗堀を受けて深ぼれし、先端もたれ擁壁の水抜きが閉塞して、トンネル湧水により湛水状態となっている。

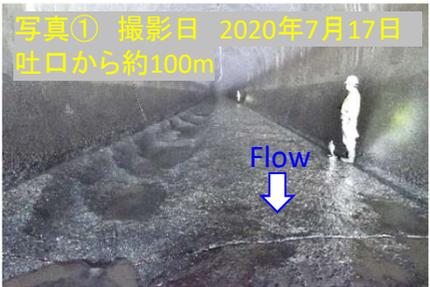
全体的に摩耗が進行	局所的な損傷	インバートの流失
<p>写真① 撮影日 2020年7月17日 吐口から約100m</p>

<p>写真② 撮影日 2020年7月18日 吐口から50m~100m</p>

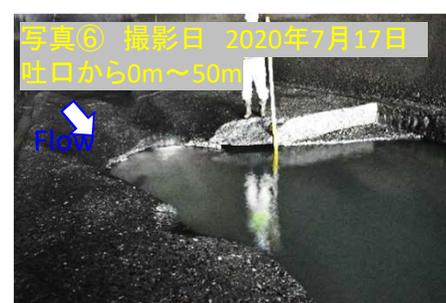
<p>写真⑥ 撮影日 2020年7月17日 吐口から0m~50m</p>

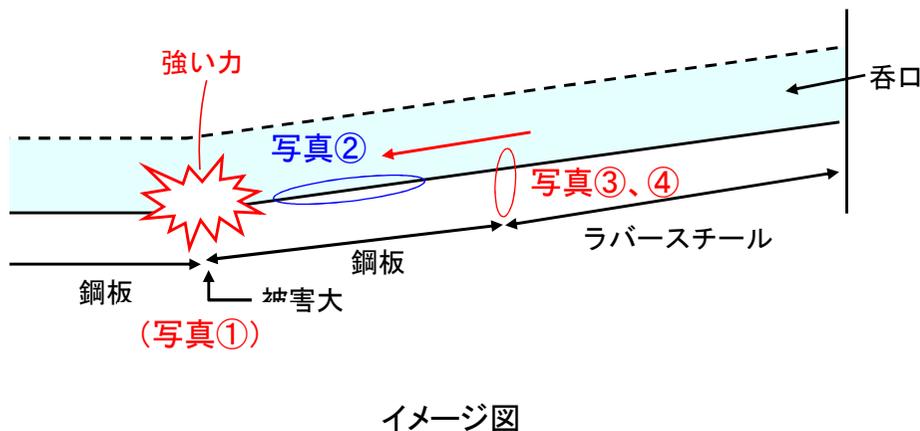
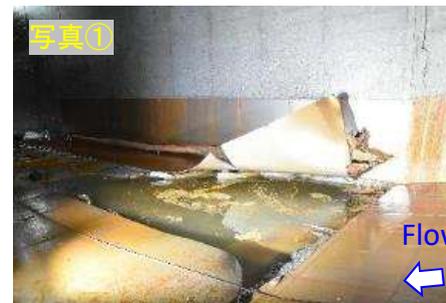
- 土石流が勾配変化点で流向を変化させられ、勾配変化点下流側鋼板に土石等が衝撃的に衝突する状況が長時間継続した結果、摩耗により、著しい板厚減少が生じた。
- その板厚減少部が、勾配変化点にさらなる土石の衝撃力・洗堀力を増加させる変因として作用し、鋼板の破断に至った。
- 鋼板が破断してめくれ上がり、土石流が鋼板の下の裏込めコンクリートを洗掘した結果、下流側鋼板の剥離・変形を助長した。
- 鋼製ライニングの敷設方法及び固定方法(各鋼板の水流直角方向を溶接接合する共に埋設鋼製架台に栓溶接で固定等)は、概ね妥当であったと考えられるが、今回の出水では、長時間の土砂バイパスの運用により、多量の通過土砂量が、勾配変化点(折れ線部)に衝撃集中したためであると考えられる。

鋼板の剥離

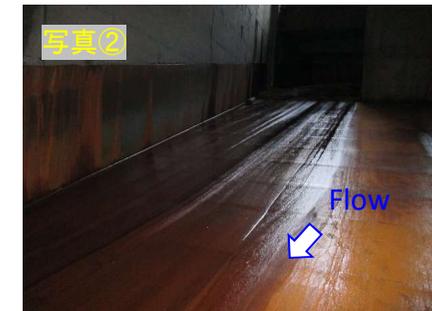
残鋼板の状況

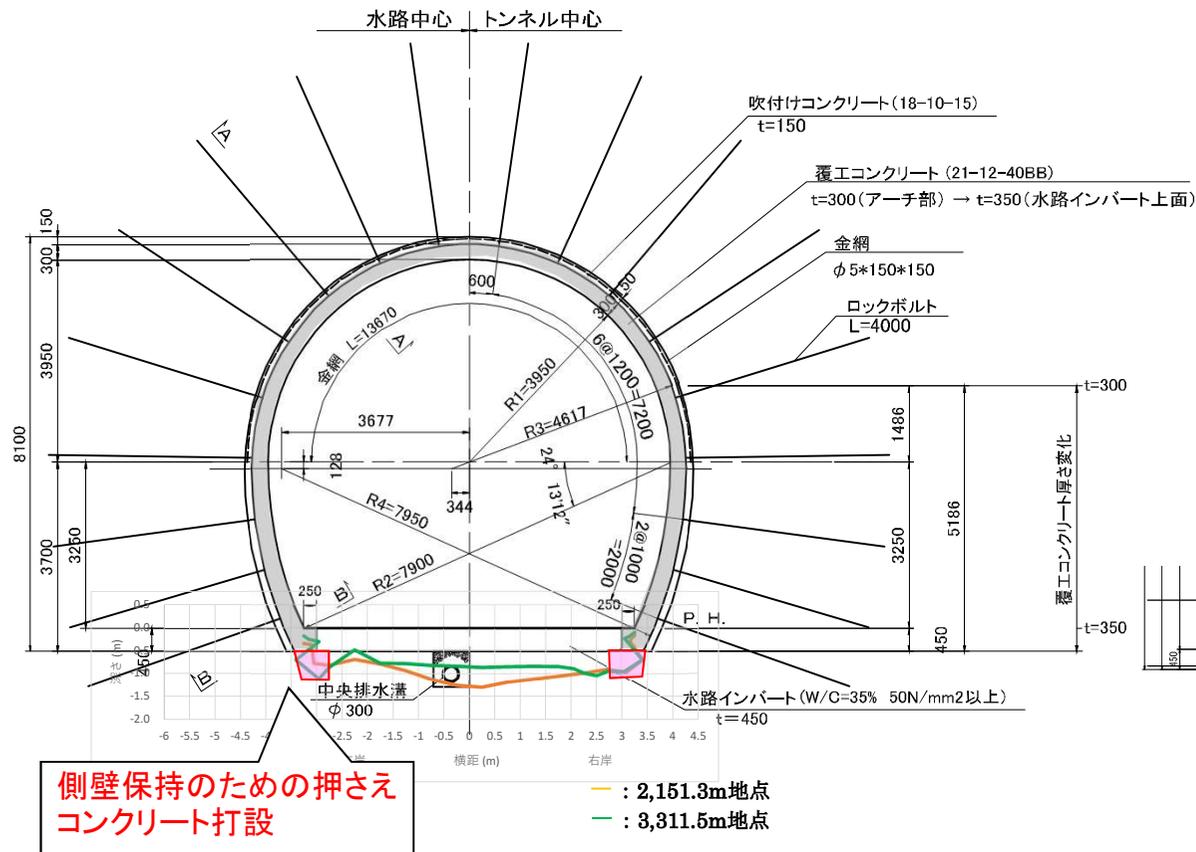
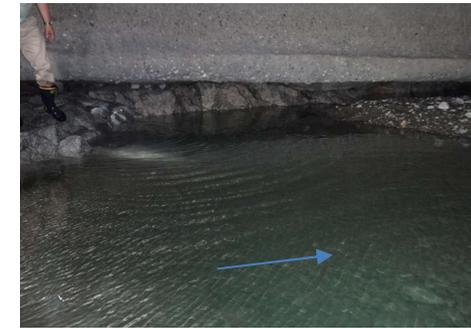
- 覆工の側壁部の基礎が欠損している箇所については、覆工コンクリートが、ぶら下がっている形となっている。無筋コンクリートに引張が作用する形となっており、構造的に不安定化している。
- 当該部の補修工事までに時間を要することを考慮し、応急処置(先行工事)として、コンクリートにより基礎部を填充して固定化を図る。
- なお、トンネル自体(周辺岩盤)は、NATMで施工されており、支保により安定は保たれていると判断している。

側壁保持のための押さえ  
コンクリート打設
