令和2年7月17日

国土交通省中部地方整備局

## 「令和2年7月豪雨」による天竜川水系（長野県内） の出水状況について

# 「令和2年7月豪雨」による 天竜川水系（長野県内）の出水状況

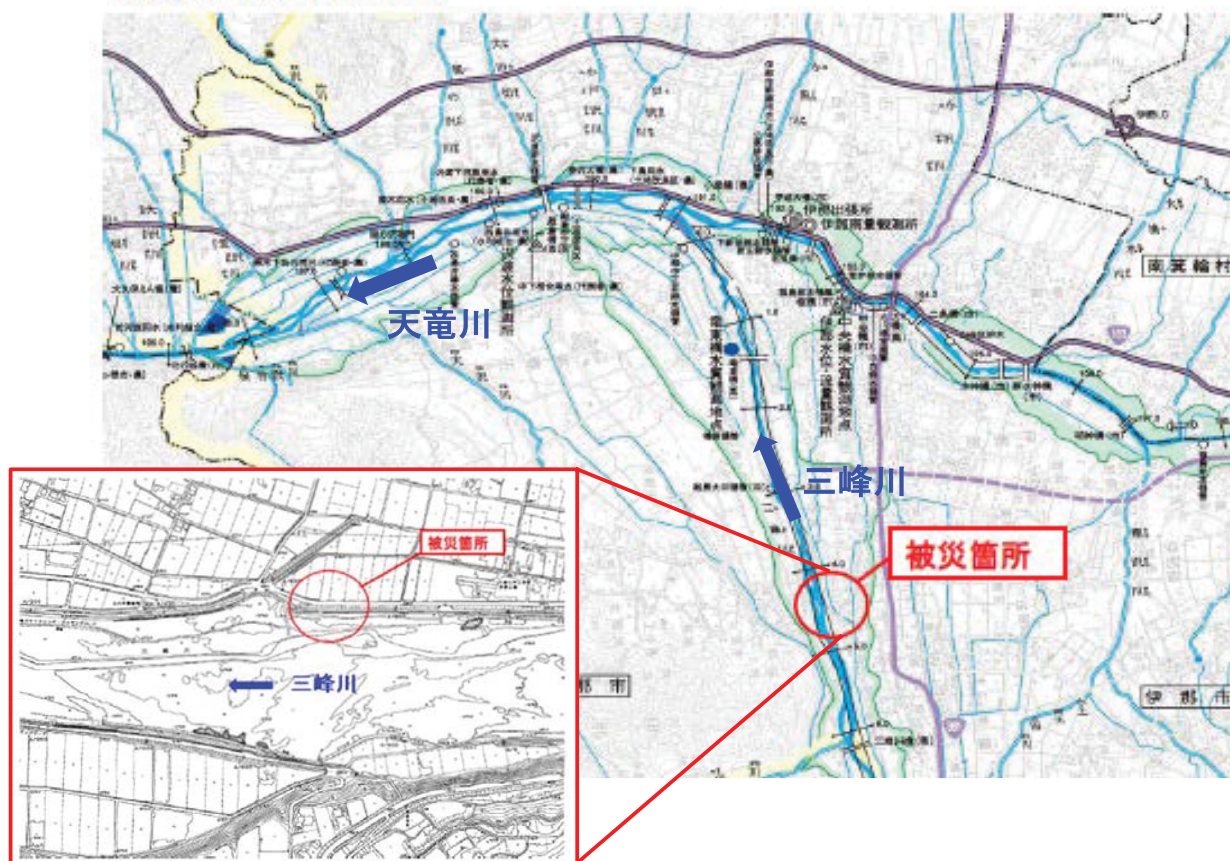
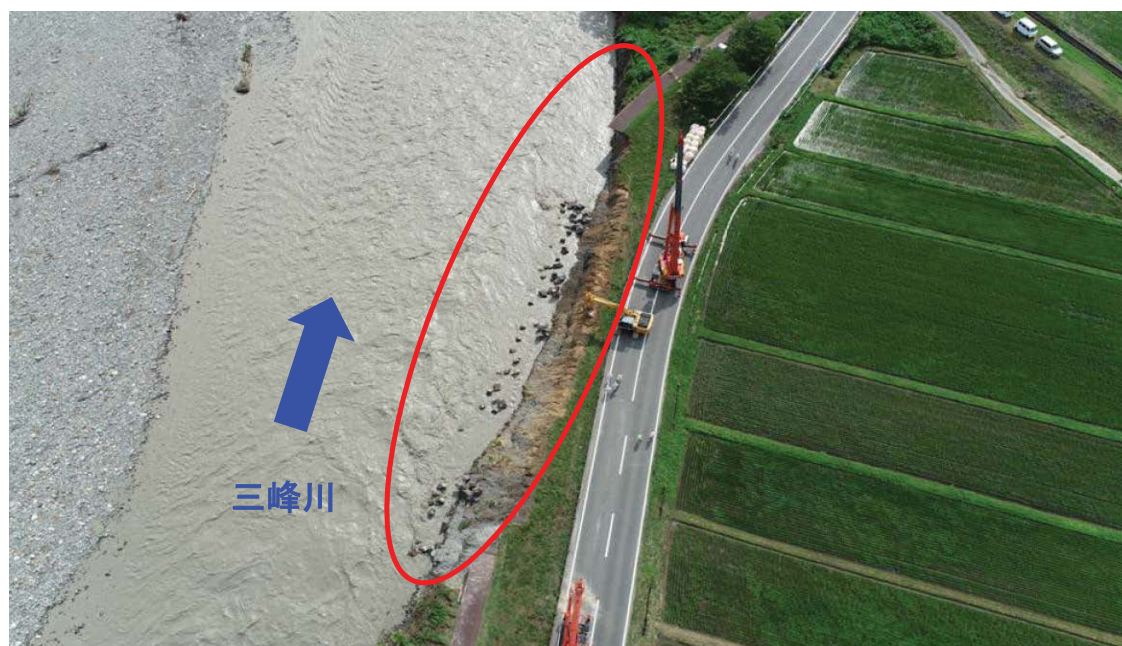
### 被災箇所位置図

伊那市美篋下県地先(三峰川右岸4.6kp付近)にて約125mにわたり堤防の欠損が発生

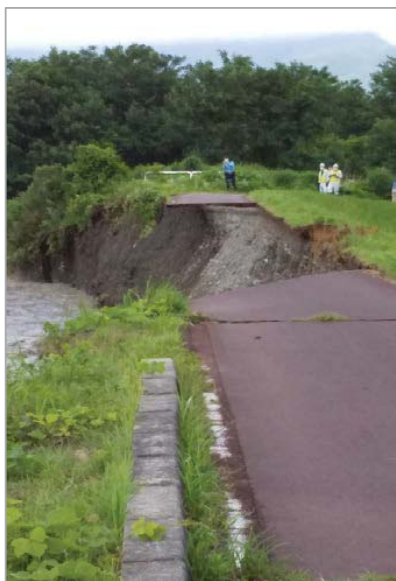
6月30日から7月1日にかけての梅雨前線による降雨の影響で、7月1日 8時頃、天竜川支川、三峰川において堤防欠損(右岸4.6kp付近)が確認されました。天竜川上流河川事務所では、直ちに緊急的な復旧工事を実施しました。

7月1日8:00  
堤防の欠損状況の確認

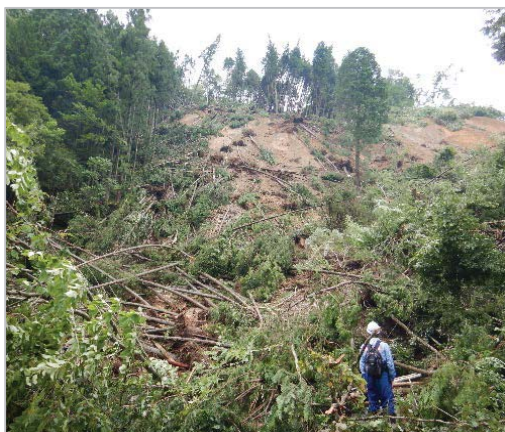
大規模な土砂崩落により国道418号が遮断された長野県天龍村に、天竜川上流河川事務所よりTEC-FORCE(緊急災害対策派遣隊)を派遣しました。

土砂崩落現場の現地調査  
(天龍村足瀬)
