No.	10-2-10	場所	駒ヶ根市 新宮川の「下曾倉橋」		次世代への継承キーワード
名称	流失切断された下曾倉橋				災害現象理解
災害現象	橋梁の被災			河川	新宮川
補足事項				支流

流失切断された下曾倉橋

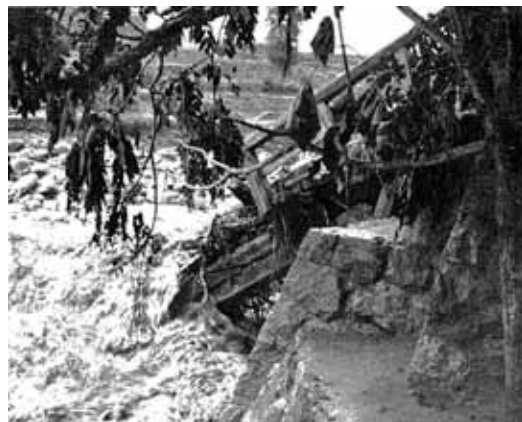
上流でがけ崩れが約390ヶ所で発生し、土砂が新宮川に一気に流れ込んだ。竜東（伊那山地）では駒ヶ根市中沢新宮川、百々目木川流域一帯で、死者・行方不明5名、被災人員558名に及び人的被害と家屋や発電所の倒壊、橋の流失等の建物にも被害が生じた。
