No.	10-2-14	場所	駒ヶ根市上割李平	次世代への継承キーワード	災害現象理解
名称	①上割李平の惨状 ②土砂に埋まった繭			河川	新宮川
災害現象	家屋の被災			支流	
補足事項

概要

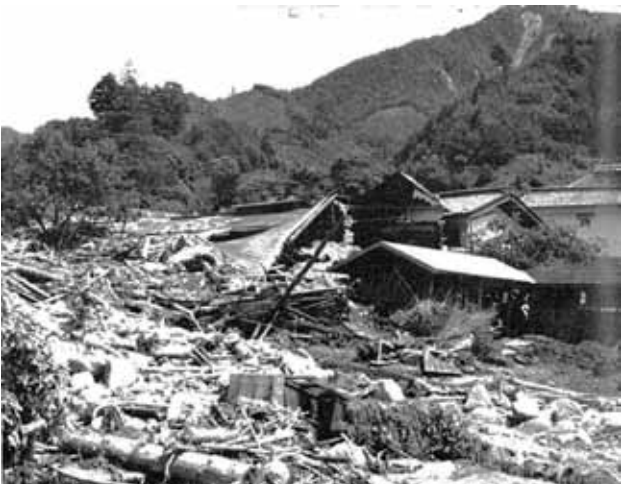
<7月3日、駒ヶ根市の災害調査で>李平へ行くと道路は全壊してしまい、道の両側にあった田という田、畑という畑、全部が流失して青色なしというわけ、川の向う岸の明賀は**草葺の屋根が3分の2もぎとられ、柱も壁も、床板も濁流に洗い流され、家はガラン洞となり、現在尚濁流が、床下に打ちつけて、削り流しつつある。李平に古くからある3軒の下の家は、唐山川と大洞川合併の大泥流が全部屋根上から殺倒、蚕室と土蔵を倒壊流失、居宅内は全部土砂と石礫で埋めて了ったという惨状。**(略)室内には上簇の繭の棚がギッシリ立てられ見るも無惨に土砂に埋められている。

上割李平の惨状

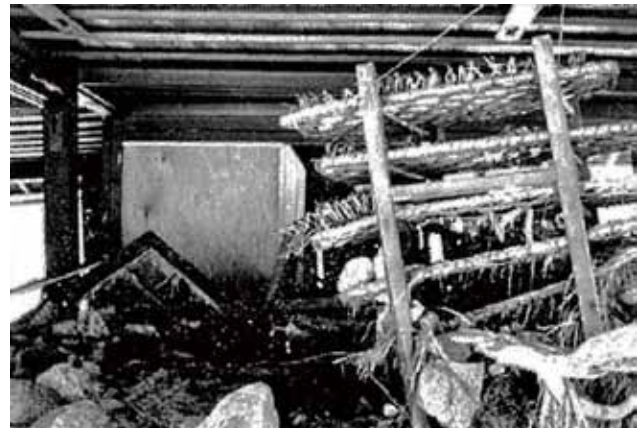
土砂に埋まった繭
