No.	10-2-8	場所	駒ヶ根市 新宮川の「新宮川橋」		次世代への継承キーワード
名称	①新宮川の濁流で流失寸前の新宮川橋 ②新宮川の氾濫でうまった（流失した）新宮川岸				災害現象理解
災害現象	橋梁の被災			河川	新宮川
補足事項				支流

No.	10-2-8	場所	駒ヶ根市 新宮川の「新宮川橋」	緯度	35.734643
-----	--------	----	-----------------	----	-----------

名称	①新宮川の濁流で流失寸前の新宮川橋 ②新宮川の氾濫でつまった(流失した)新宮川岸	経度	137.974859
----	---------------------------------------------	----	------------

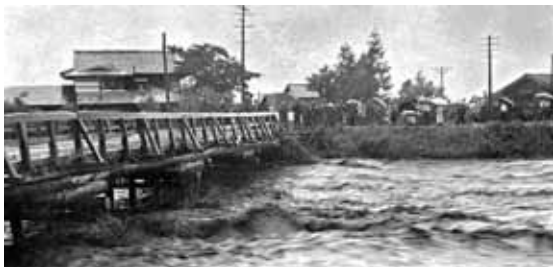
<6月27日の>午後三時ころには下割河原の堤防が決壊しそうだということで、牛柵を入れて川の瀬を変える。「いやそんな所へ牛柵を入れたら原側か危ない」ということで、両方で喧々囂々、そうこうしている内に下割河原へ濁流が流れ込む、夕方になり新宮橋の下流の原側の堤防が危ないということで、<玉石を運んできて>並べて水の流れ込むのを防ぐ作業をはじめた。新宮川の荒れ狂った濁流は、一米くらいの高い波が上流や下流、また右岸側や左岸側に出来、石と石のぶっかる「ゴトン、ゴトン」と言う無気味な音がしている。二度目の石を運んで来た時は、先程の石は押し流されて無くなっている始末。流失して来た家等が橋桁に絡み川の流れを止めてしまう状況になり、今度は橋を（略）壊そうとしたが、いざ壊そうとするとなかなか壊れないものだ。そうこうしているうちに下割側から橋が流失したので、ひとまず一安心。しかし増水した天竜川の水の勢いの方が強く、新宮川の水は堤防を乗り越えて田圃に侵入していた。

新宮川の濁流により流失寸前の新宮川橋

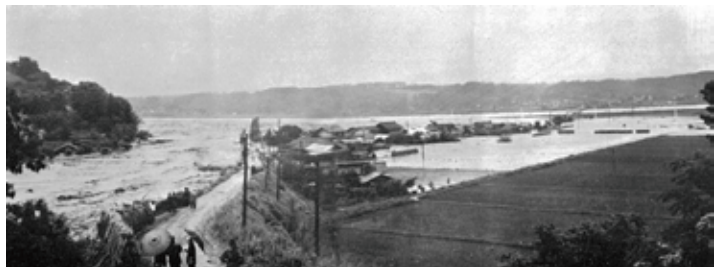
上流でがけ崩れが約390ヶ所で発生し、土砂が新宮川に一気に流れ込んだ。竜東（伊那山地）では駒ヶ根市中沢新宮川、百々目木川流域一帯で、死者・行方不明5名、被災人員558名に及び人的被害と家屋や発電所の倒壊、橋の流失等の建物にも被害が生じた。

新宮川橋を流失し、氾濫で埋まった新宮川岸
