No.	13-2-4	場所	大鹿村北川	次世代への継承キーワード
名称	増水で落ちた橋			避難路確保 / 情報伝達網整備
災害現象	洪水氾濫・橋梁の被災			河川 鹿塩川
補足事項				支流

鹿塩川の増水で落ちた橋

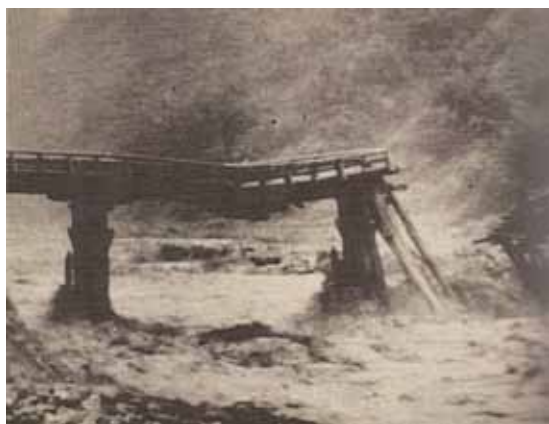
鹿塩川沿いあった北川分校は土石流によって破壊され、西山で発生した地滑りは、鹿塩川を一時的にせき止め、架かっていた橋は流された。荒れ地となった北川集落は、全戸集団移住を余儀なくされた。
