No.	13-2-5	場所	大鹿村北川	次世代への継承キーワード 情報伝達網整備 / 避難路確保
名 称	土砂に埋まった北川分校			
災 害 現 象	土石流	河 川	鹿塩川	
補 足 事 項	昭和36年8月1日撮影	支 流

名 称	土砂に埋まった北川分校	経度	138.064164
-----	-------------	----	------------

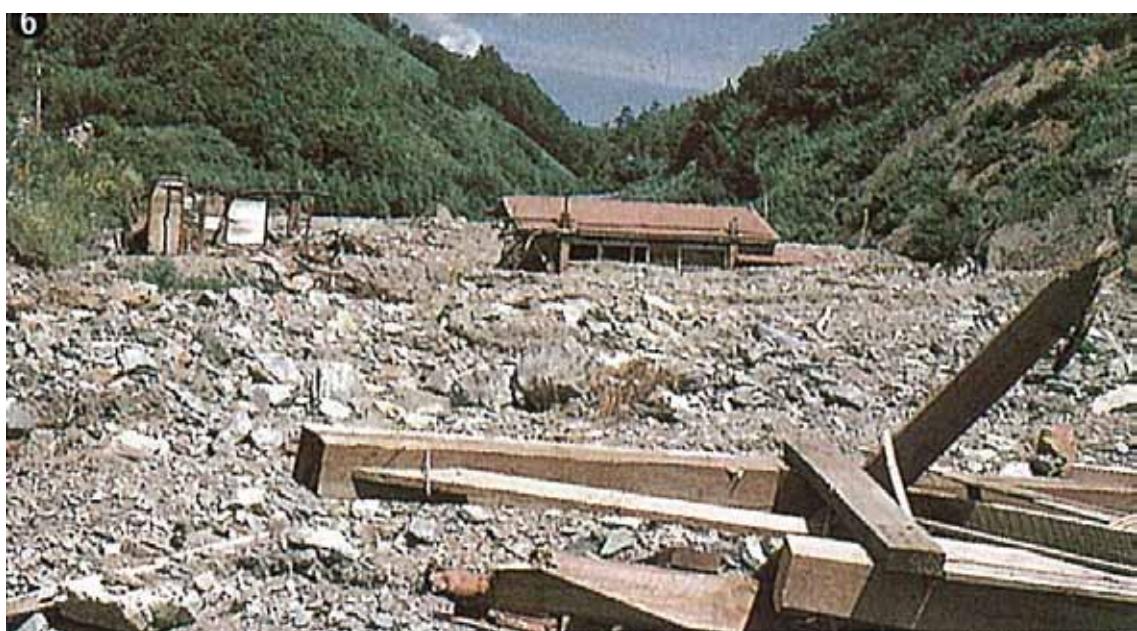
概 要	大鹿村北部の鹿塩川上流の北川では鉄砲水が襲い掛かり、人命・家屋・農地が失われた。 鹿塩川沿いあった北川分校は土石流によって破壊され、西山で発生した地滑りは、鹿塩川を一時的にせき止め、架かっていた橋は流された。荒れ地となった北川集落は、全戸集団移住を余儀なくされた。 ●村史の残る記録： 三六災害で全滅した鹿塩川上流の北川は、土石流によって39戸の民家と北川分校など村のすべてを失いました。そのとき、 道路は寸断され、一切連絡のとりようがなかったため北川は全滅したと伝えられました。 しかし、孤立した230余人が集団キャンプを成功させて奇跡的に生き抜いたのです。 (「伊那谷の自然」より)
	記 録

北川分校は土石流におそわれ、いち早く破壊されてしまいました。
一方大花沢からの土石流で本流の河床が上昇し、川沿いの民家は土砂に埋没してしまいました。
(土砂に埋まった北川分校を下流より望む)
