No.	13-2-6	場所	大鹿村北川	次世代への継承キーワード
名称	災害後の北川集落中心部			構造物による減災 / 避難行動
災害現象	土石流			河川 鹿塩川
補足事項	昭和36年8月1日撮影			支流

概要

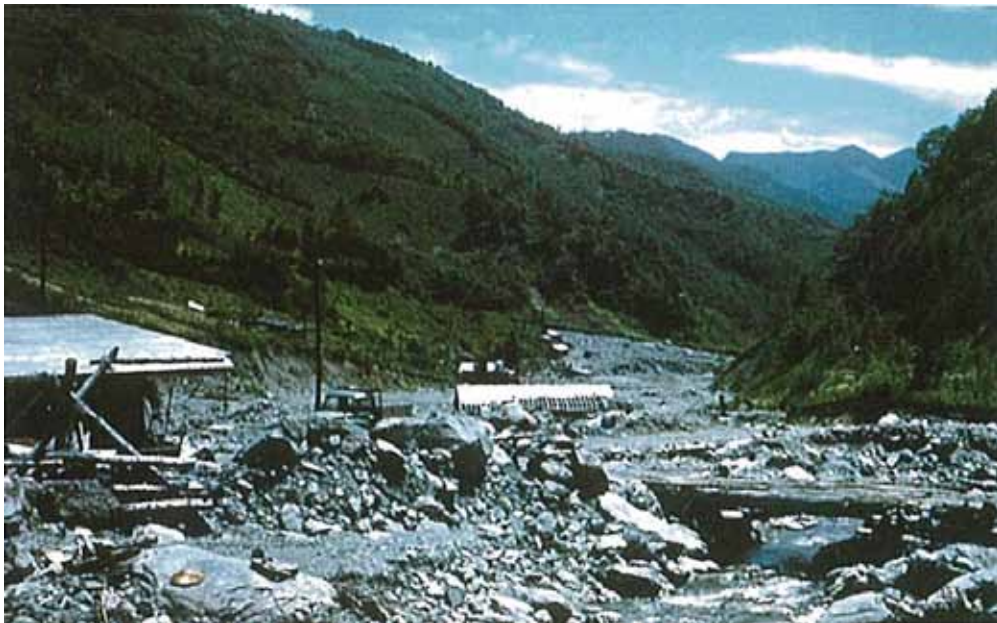
鹿塩川沿いあった北川分校は土石流によって破壊され、西山で発生した地滑りは、鹿塩川を一時的にせき止め、架かっていた橋は流された。荒れ地となった北川集落は、全戸集団移住を余儀なくされた。

三六災害で被害を受けた北川集落の中心部、中央に北川分校が屋根だけ残っている。北川分校は土石流でいち早く破壊された。その後、支溪・大花沢からの土石流で鹿塩川の河床が上昇したため、川沿いの民家が土砂に埋没した。
