No.	14-3-3	場所	松川町 生田支所	次世代への継承キーワード
名称	泥土に埋まった松川町役場生田支所			災害現象理解
災害現象	公共施設の被災			河川 福沢川
補足事項				支流

概要

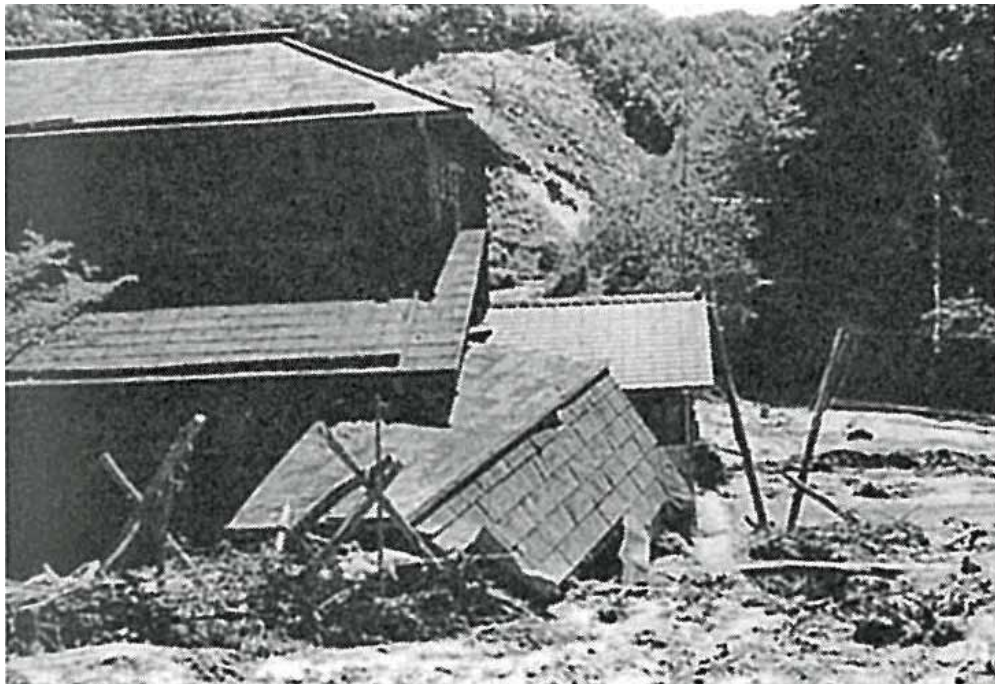
●体験談：災害当時、消防団十二分団の副分団長（松川町生田地区在住）
 旧生田村役場も玄関先迄水で抉られ、美しかった石段・門柱・庭木等全部なくなっていました。
 （松川史学会誌 15「昭和 36 年梅雨前線豪雨災害 三六災害の思い出」p.18）

泥に埋まった松川町役場生田支所
