堤防の点検

○堤防の点検の実施

- ・既存堤防の安全性を確認するため、天竜川上流部では、平成14年度から浸透に対する安全性の調査を国管理区間のうち約74kmの既設堤防を対象に実施。
- ・H17.3末までに全区間の点検を完了。
- ・この結果、点検済み区間のうち約44km(点検区間の約59%)において、堤防強化が必要。

天竜川上流堤防詳細点検結果情報図 (1/10)

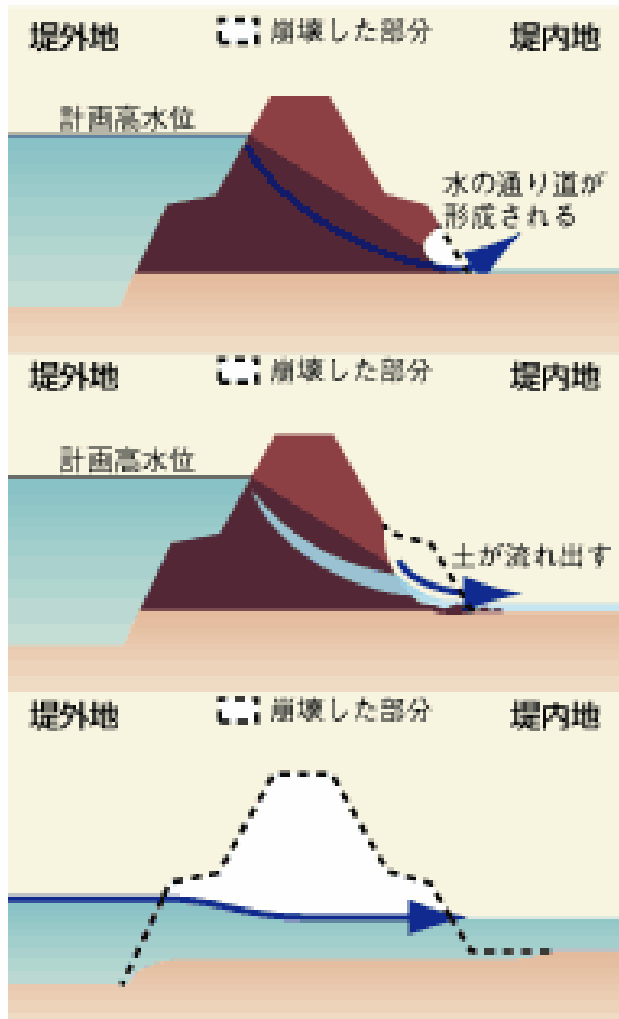
《浸透による破堤のメカニズム》

河川の水位が高い状態が長時間続くと、堤防内の水位も上昇し、堤防の中に水の通り道が形成される。この水の通り道が、徐々に拡大すると、水とともに堤防の土が流れ出し、堤防が崩れることとなる。

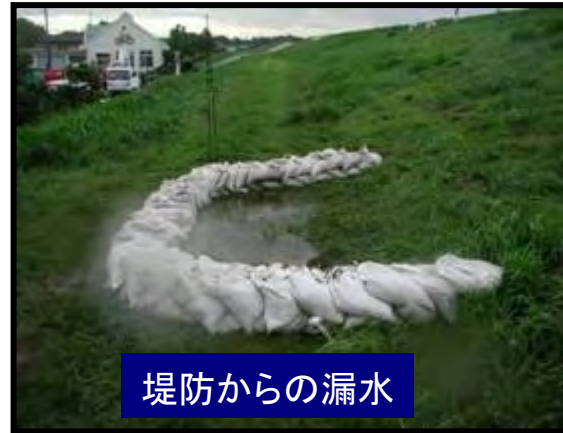
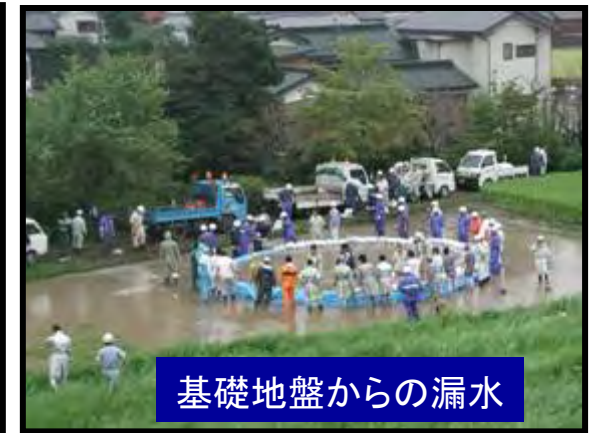
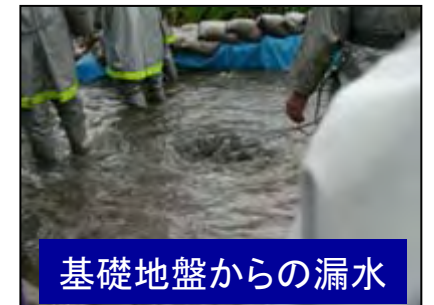
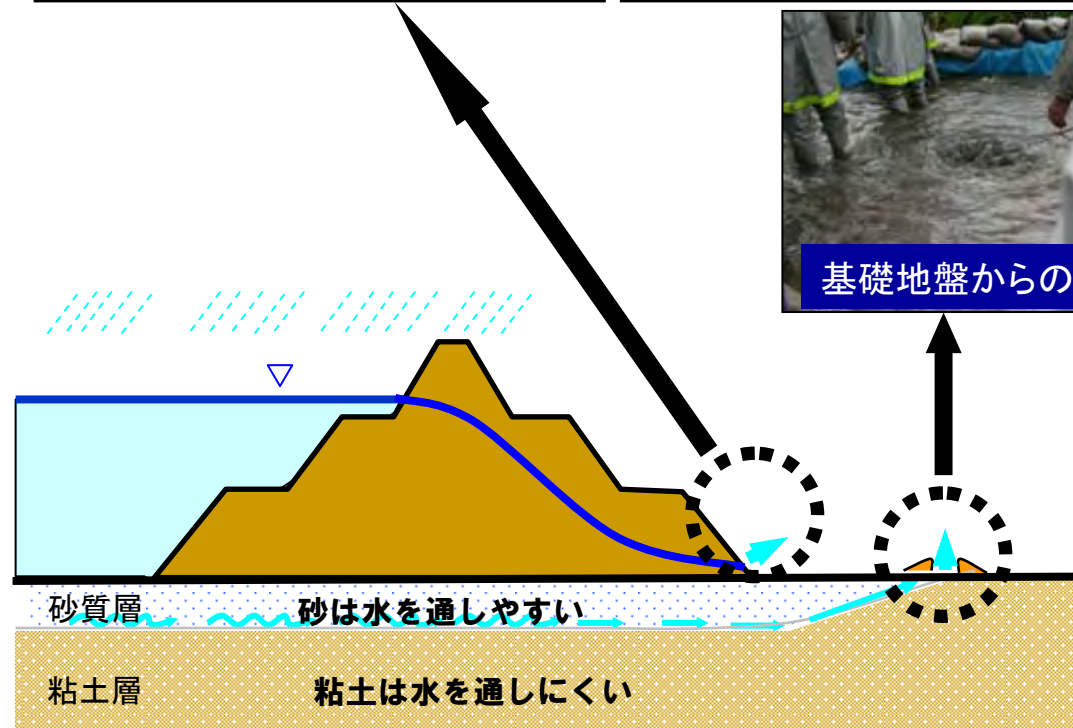
平成13年9月 台風15号出水 大規模漏水箇所の事例
